Avrenning fra Killingdal og Kjøli gruver, Holtålen kommune Undersøkelser i 2011

Tittel Avrenning fra Killingdal og Kjøli gruver, Holtålen kommune Undersøkelser i 2011	Løpenr. (for bestilling) 6242-2011	Dato 28.11.2011
	Prosjektnr. Undernr. O-11312	Sider 28
Forfatter(e) Iversen, Eigil Rune	Fagområde Miljøgifter	Distribusjon Fri
	Geografisk område Sør-Trøndelag	Trykket CopyCat 2011
Oppdragsgiver(e) Direktoratet for mineralforvaltning		Oppdragsreferanse Best.nr. 08/2011 11/00162-2

Acid Rock Drainage from Killingdal and Kjøli Pyrite Mines, Holtålen Municipality, Norway in 2011

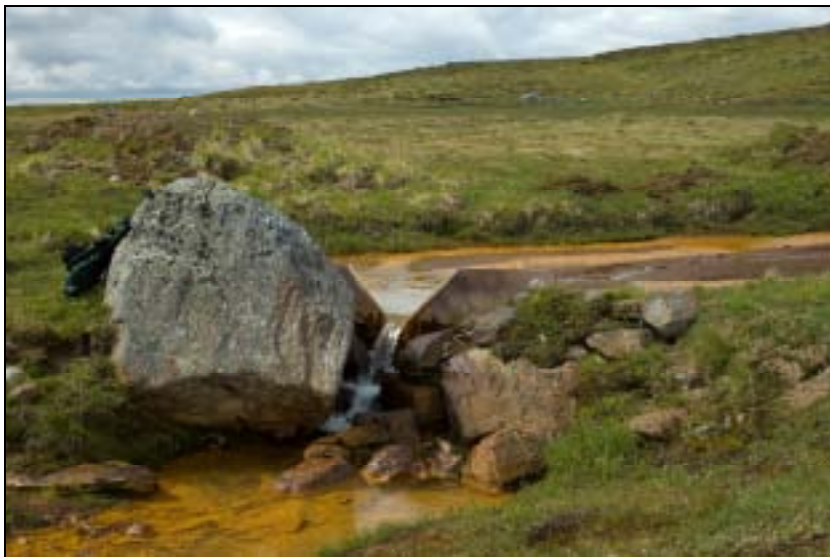
Figur 2. Måledam for samlet avrenning fra Kjøligruva den 19.7.2011 (Foto: E.R. Iversen, NIVA).

Resultatene fra undersøkelsene i 1995-1996 og stikkprøvetaking etterpå tydet ikke på at det hadde skjedd noen endringer av betydning i avrenningsmønsteret. Vi valgte derfor å basere årets undersøkelser på å ta 4 stikkprøver ved de to kildene i løpet av sommeren. Prøvene ble tatt av NIVA på laboratoriets kontrollerte prøveflasker og analysert ved NIVAs laboratorium. Metallanalysene ble utført vha akkreditert ICP-teknikk og på ufiltrerte prøver. Vannføringen ble målt ved hver prøvetaking og pH-verdi og konduktivitet ble analysert umiddelbart etter hver prøvetaking. Figur 2, figur 3 og figur 4 viser prøvetakingspunktene.

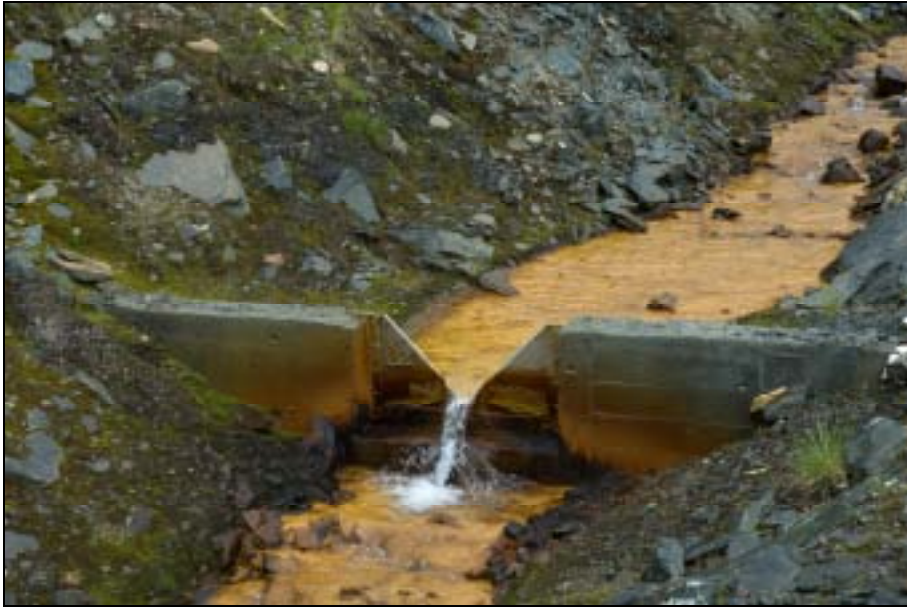
Figur 3. Gruvevann fra Kjøligruva ved måleprofil utenfor vannstollen. Foto: E.R. Iversen 19.7.2011.

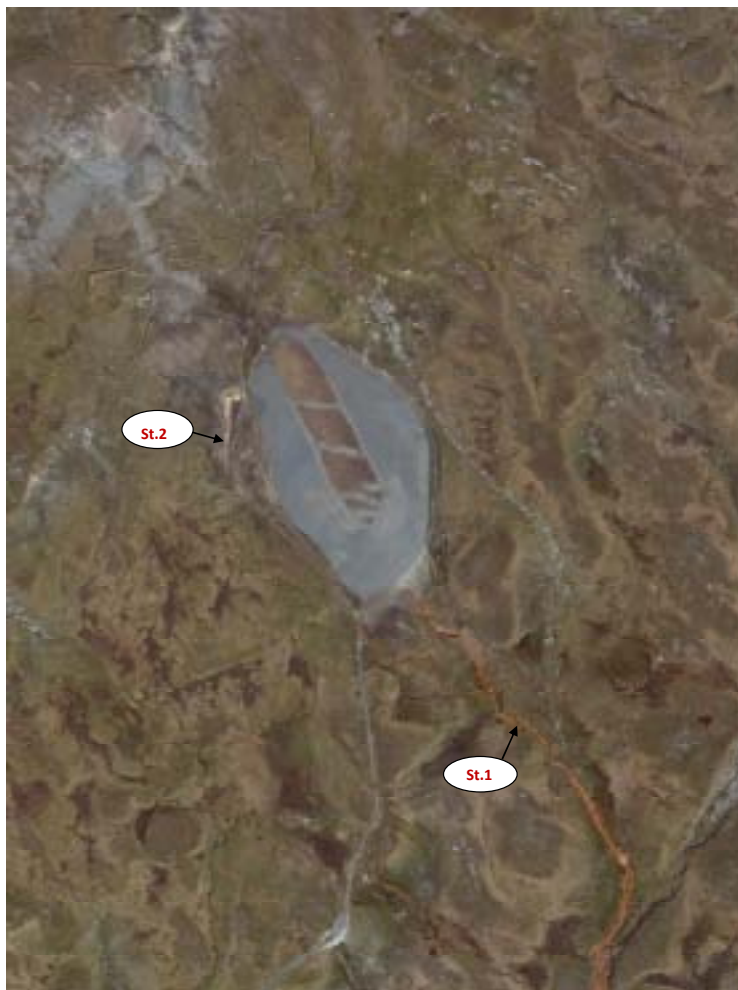
Figur 4. Kjøligruva med prøvetakingspunktene, St.1 Samlet avrenning og St.2 Gruvevann.

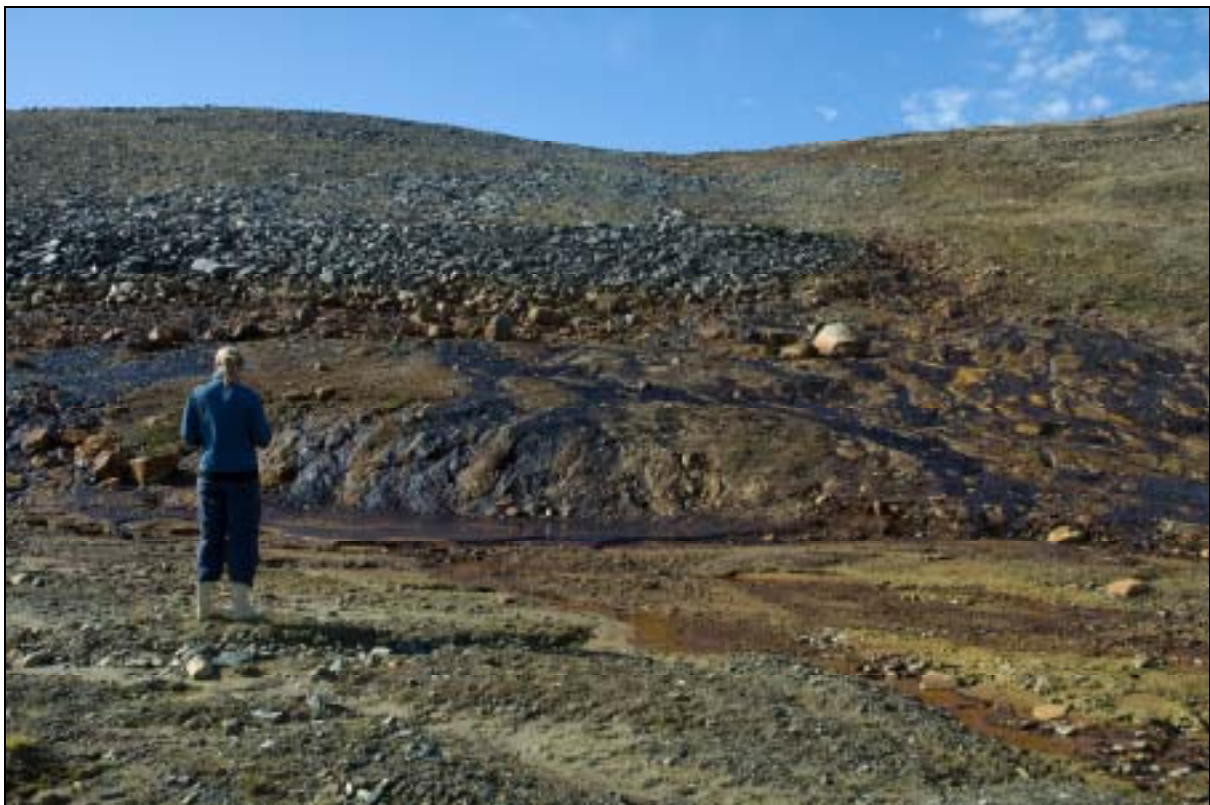
Tiltaket som ble gjennomført i 2000 ga en god effekt med en reduksjon i avrenningen av kobber på ca 95 %. Det er noen svakheter knyttet til det nye deponiet som gjør at det er nødvendig med en tettere oppfølging av dette deponiet enn tippen på Kjøli. Antakelig er det slik at det er demmet opp noe vann under dekkjiktet. Dette ser en ved at det strømmer ut noe vann et stykke opp på sidene av deponiet. I motsetning til overdekkingen på Kjøli strømmer det vann gjennom dekkjiktet. Det er også hensikten da dekkjiktet skal være vannmettet. Lekkasje fra deponiet vil derfor antakelig variere noe mer enn hva som er tilfelle på Kjøli (figur 5).

Figur 5. Lekkasje fra deponiet ved Killingdalsgruva.

En følge av tiltaket som ble valgt er at det alltid vil være en lekkasje av surt metallholdig sigevann fra tippen. De lokale forhold gjør det vanskeligere å kontrollere tilstanden enn ved Kjøligruva. Ved å gjennomføre rutinemessige kontroller vil det likevel være mulig å etablere et erfaringsgrunnlag som kan benyttes for kontrollformål. Rent visuelt vil en også kunne observere om endringer skjer i avrenningen i underkant av tippen. Vi anbefaler at den rutinemessige kontroll gjøres så nær kilden som mulig, dvs at en benytter det målepunktet som er etablert for samlet avrenning. Det kunne ikke observeres noen skade ppå overdekkingen som følge av det kraftige regnværet den 15.-16. august 2011, men det er nødvendig å reparere måleprofilen for framtidig kontroll

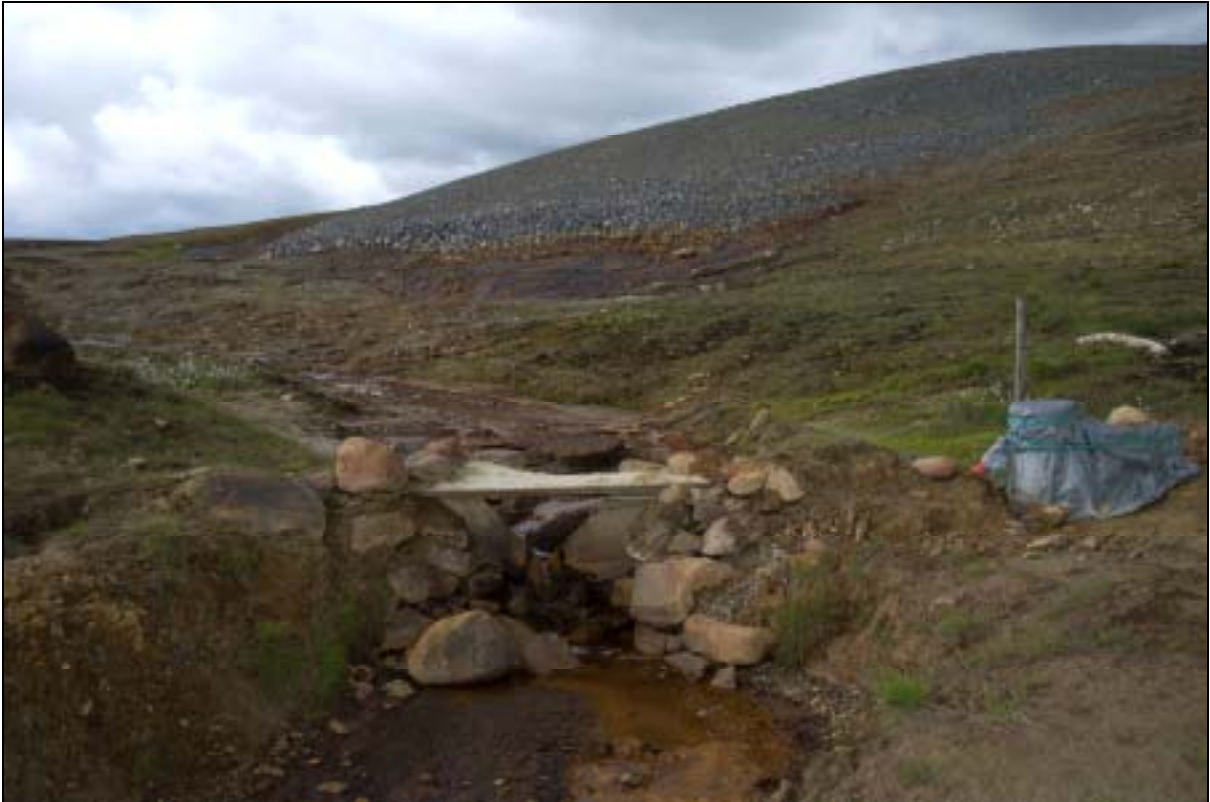
Figur 6. Måledam for samlet avrenning fra Killingdalsgruva.

Med denne bakgrunn ble det derfor lagt opp til en mer detaljert undersøkelse enn på Kjøli. Den tidligere måledammen for samlet avrenning var fortsatt brukbar etter fjerning av en del løsmasser i dammen (figur 6). Det ble lagt opp til kontinuerlig vannføringsmåling ut av dammen med lokal logging av vannføring hver time. Det ble planlagt en undersøkelsesperiode på 3 måneder i perioden 1.7-1.10.2011. Det ble videre tatt en daglig stikkprøve med automatisk prøvetaker som ble blandet til en ukeblandprøve. Prøvene ble analysert etter samme opplegg som for Kjøli gruve.

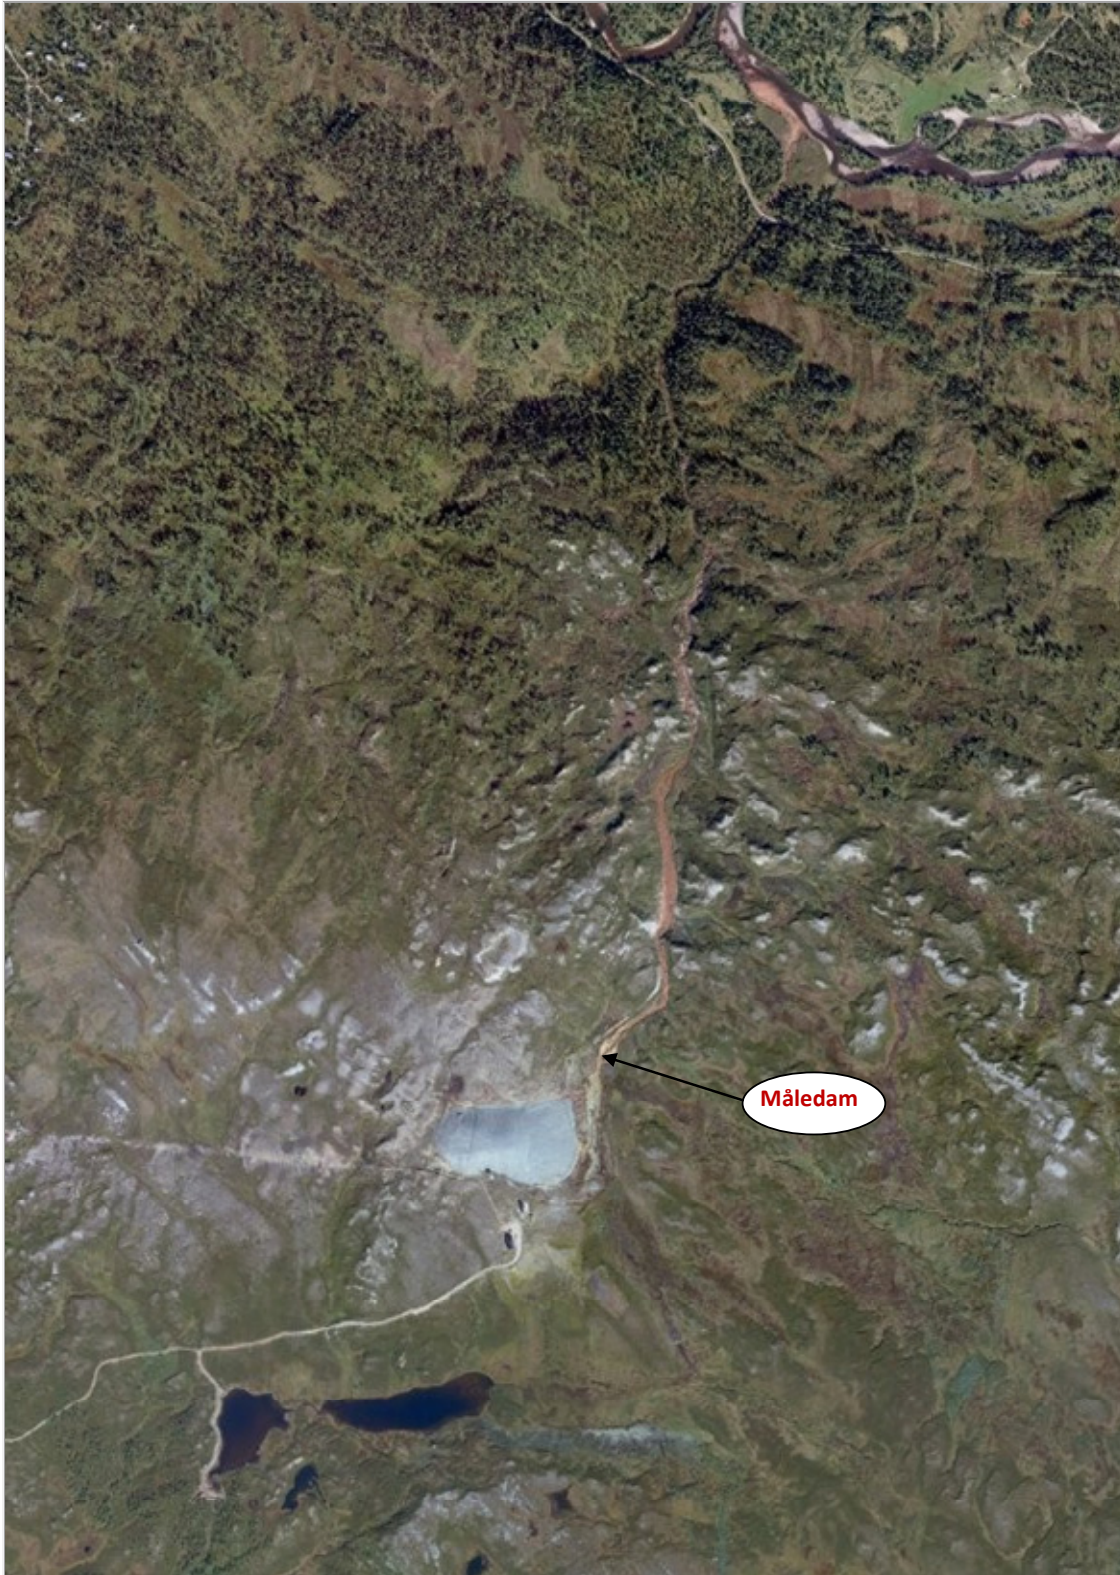
Figur 7. Flyfoto av Killingsdalsgruva med avrenning til Gruvebekken og Gaula.

Ved Killingdalsgruva i det gamle driftsområdet under Gaulåsen hadde en tidligere to hovedkilder, utpumpet gruvevann og samlet avrenning fra området. Gruva er for tiden under oppfylling og fremtidig gruvevann ventes å komme ut fra Bjørgensjakta med avrenning til Skurru og Gaula om noen tiår. Etter at tiltakene ble avsluttet i 2000, har kontrollopplegget kun omfattet ett punkt, måledammen for samlet avrenning til Gruvebekken og Gaula (se figur 7). Siste årsundersøkelse var i 2003-2004 (Iversen, 2005).

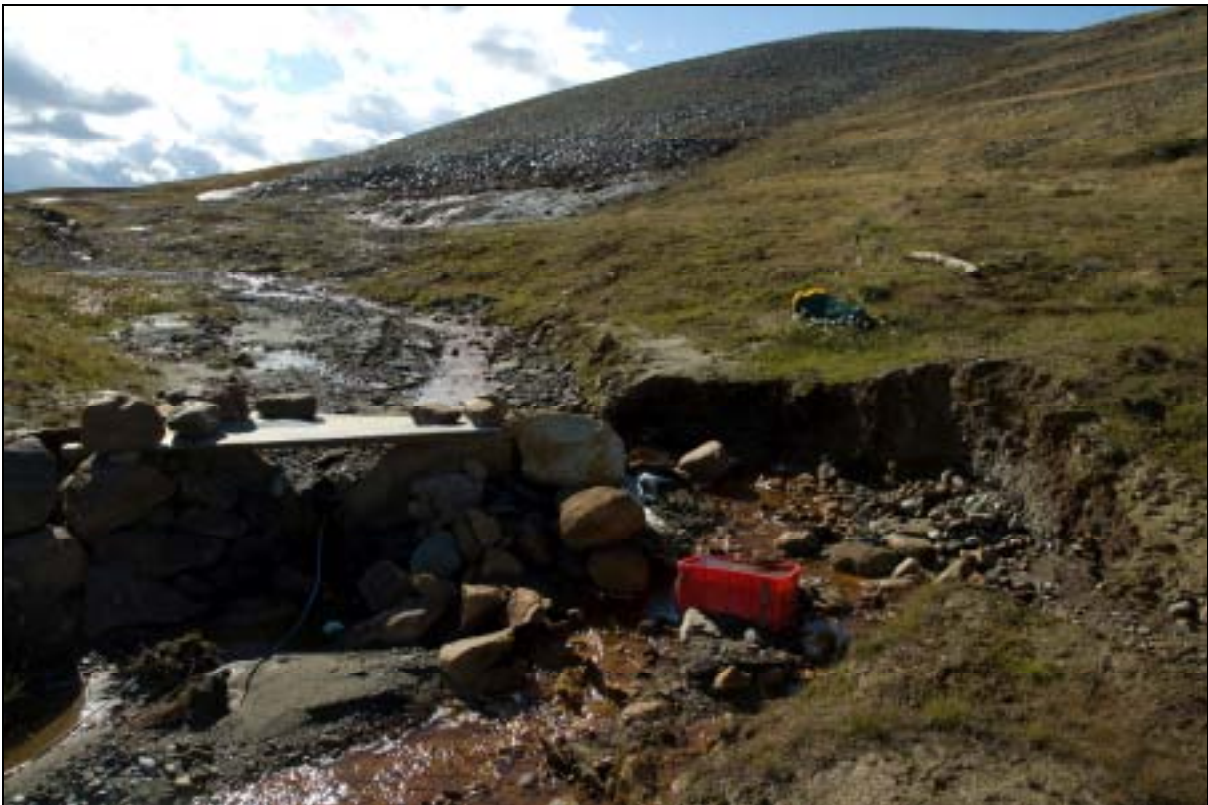
Sommeren 2011 var heller ikke uten problemer. Ekstremt mye nedbør den 15. - 16. august førte til store vannføringer i Holtålen kommune, både i Gaula og i alle bekker. Figur 14 viser at bekkeløpet og måledammen er fylt igjen av løsmasser. I tillegg har vannmassene tatt et nytt løp utenom dammen som ble bygget i 2003.

Figur 14. Måledam for samlet avrenning etter flommen den 15.- 16.8.2011. Foto: E.R. Iversen.

Situasjonen ved gruveområdet til Killingdal gruve ved Gaulåsen er mer komplisert. Her har en nå kun en kilde, den overdekkede tippen der siste tiltak ble gjennomført i 2000. Tiltaket innebærer at det alltid vil være en lekkasje av drensvann i underkant av tippen. Tiltaket førte til en betydelig reduksjon i avrenningen av kobber fra tippen, omkring 95 %. For sink ble reduksjonen omkring 85 %. Undersøkelsene som ble gjennomført sommeren 2011 tyder ikke på noen endringer av betydning sett i forhold til kontrollprogrammet i 2000-2004. Det er mer komplisert å gjennomføre en kontroll ved Killingdalsgruva enn ved Kjøligruva. Den framtidige kontroll vil ha som mål å kontrollere lekkasjen fra tippen. Det kraftige regnværet i august 2011 førte ikke til noen skade eller økt metallavrenning fra området, bortsett fra selve måleprofilen som bør repareres for framtidig kontroll.
