Forundersøkelse i forbindelse med
planlagt utslipp av kommunalt
avløpsvann i Syrdalsfjorden,
Lindesnes kommune

RAPPORT

Tittel Forundersøkelse i forbindelse med planlagt utslipp av kommunalt avløpsvann i Syrdalsfjorden, Lindesnes kommune	Løpenr. (for bestilling) 6270-2011	Dato 11.01.2012
	Prosjektnr. Undernr. O-11272	Sider Pris 40
Forfatter(e) Hilde C. Trannum Lars G. Golmen Janne K. Gitmark	Fagområde Marin eutrofi	Distribusjon Åpen
	Geografisk område Vest-Agder	Trykket NIVA

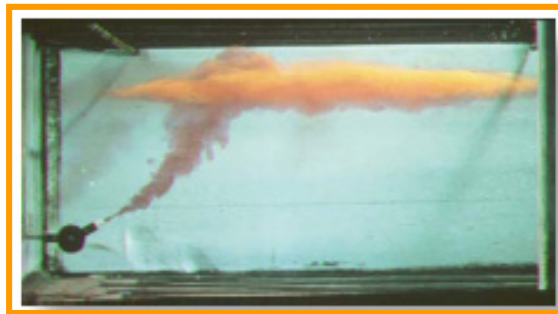
Figur 11. Foto fra laboratorieforsøk med oppstigende (lett, ferskt) farget vann i en sjiktet væske (sjøvann).

Det er beregnet sannsynlig mønster for oppstiging, fortykning og innlagring for utslippsvannet i Syrdalsfjorden for noen scenarier for utslipp (dyp, fluks, tid) basert på et utslipp gjennom rørenden (ingen diffusor). Til dette har vi benyttet NIVAs numeriske modell JETMIX (Bjerkeng og Lesjø 1973). Formålet med å kjøre JETMIX er å finne hvor høyt opp utslippsvannet stiger opp før det blir innlagret (se eksempel på innlagring i **Figur 11**). Dersom innlagringen skjer tilstrekkelig dypt, er det sannsynlig at øvre og mer synlige og eksponerte vannsjikt ikke blir berørt.
