Undersøkelse av 10 kalksjøer i Vannområde Hadeland

Tittel Undersøkelse av 10 kalksjøer i Vannområde Hadeland	Løpenr. (for bestilling) 6290-2012	Dato 1. februar 2012
	Prosjektnr. Undernr. 11275	Sider Pris 31
Forfatter(e) Marit Mjelde Torleif Bækken Hanne Edvardsen	Fagområde ferskvann	Distribusjon
	Geografisk område Oppland	Trykket NIVA

Undersøkelse av 10 kalksjøer i Vannområde Hadeland 2011

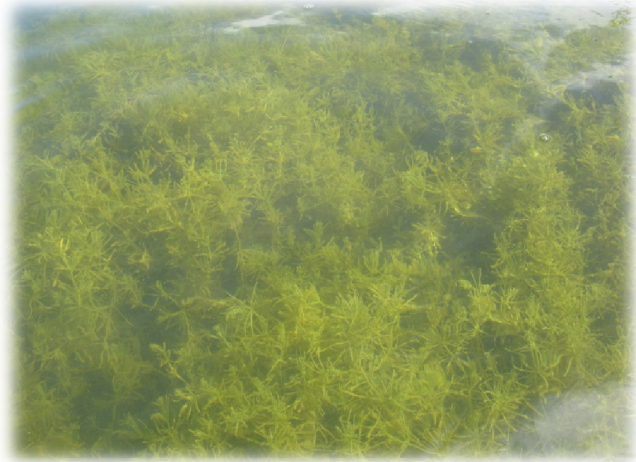
Figur 2. Bestand av *Chara aculeolata* i Bergstjern

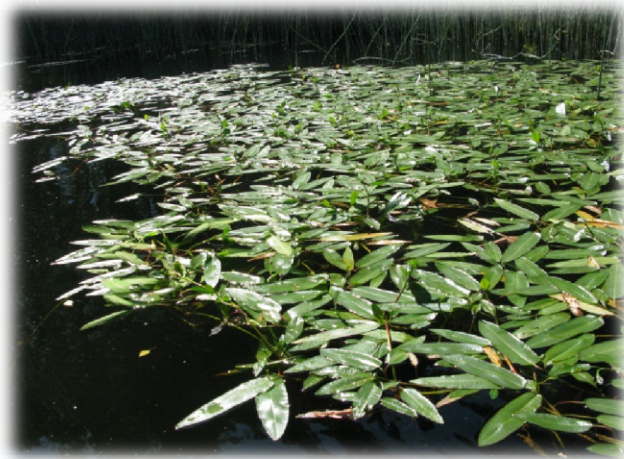
Figur 3. Bestand av *Persicaria amphibia* i Jarenvatn

Flytebladsvegetasjonen var dominert av gul nøkkerose (*Nuphar lutea*), som dannet mindre bestander utenfor helofyttbeltene og ut til 2-2.3 m dyp. Vasslirekne (*Persicaria amphibia*) fantes mer spredt rundt hele innsjøen (figur 3), og dannet små bestander ut til ca 1 m.

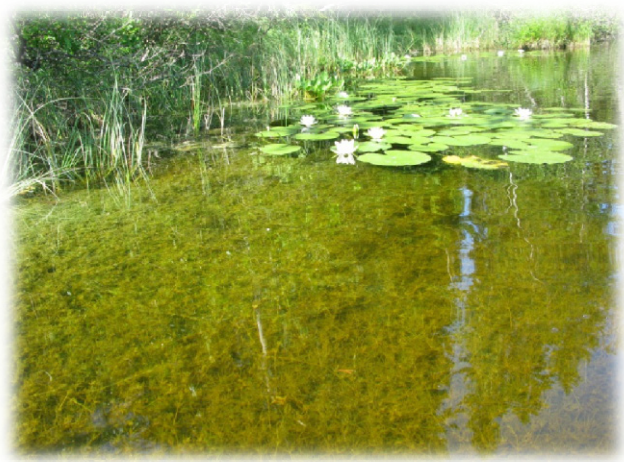
Figur 4. Store kransalgebestander i Lønntjern

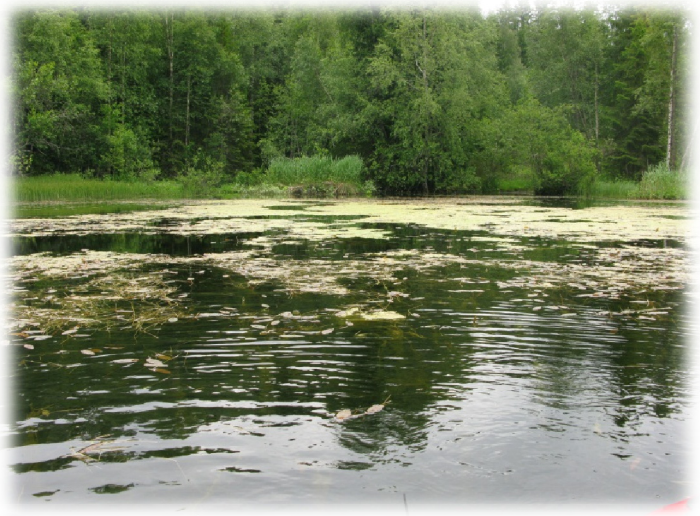
Figur 6. Store algematter på overflata i Holteputten

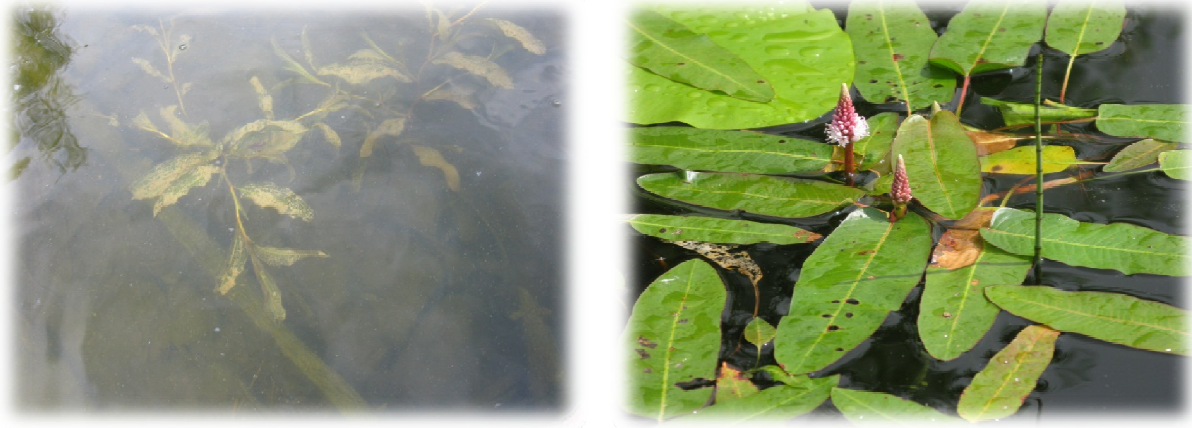
Figur 7. *Potamogeton lucens* og *Persicaria amphibia* var vanlige i Elgsjøen

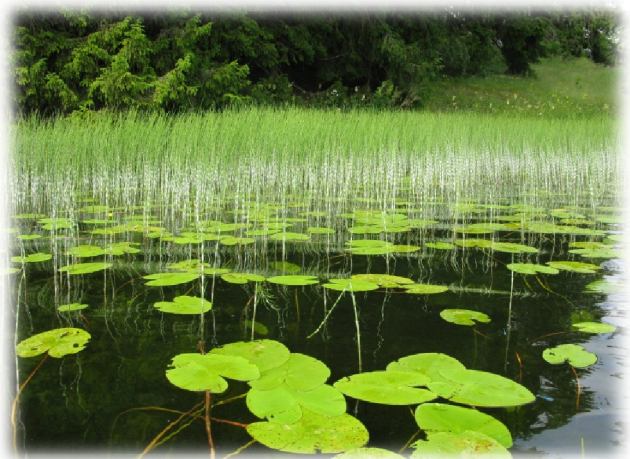
Figur 9. Helofyttsone med *Equisetum fluviatile* og med *Nuphar lutea* utenfor

Flytebladsvegetasjonen var dominert av gul nøkkerose (*Nupha lutea*), som dannet smale belter i og utenfor helofyttbeltene rundt det meste av innsjøen (figur 9). Bestander med vasslirekne (*Persicaria amphibia*) fantes mer spredt.

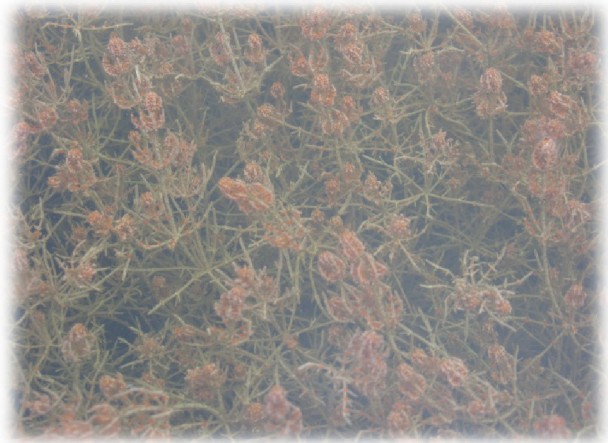
Figur 10. Fruktifiserende *Chara aculeolata*.

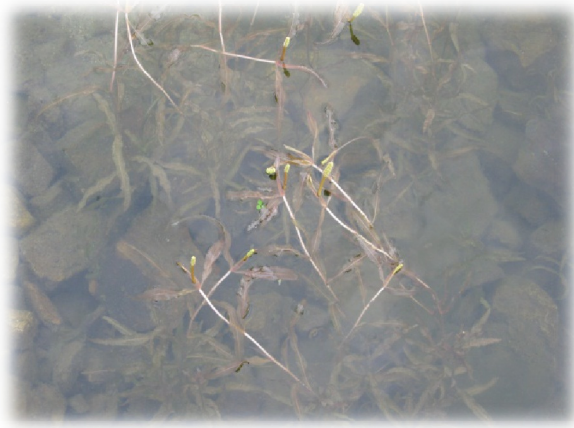
Figur 11. *Potamogeton alpinus* i Omdalsvatn.

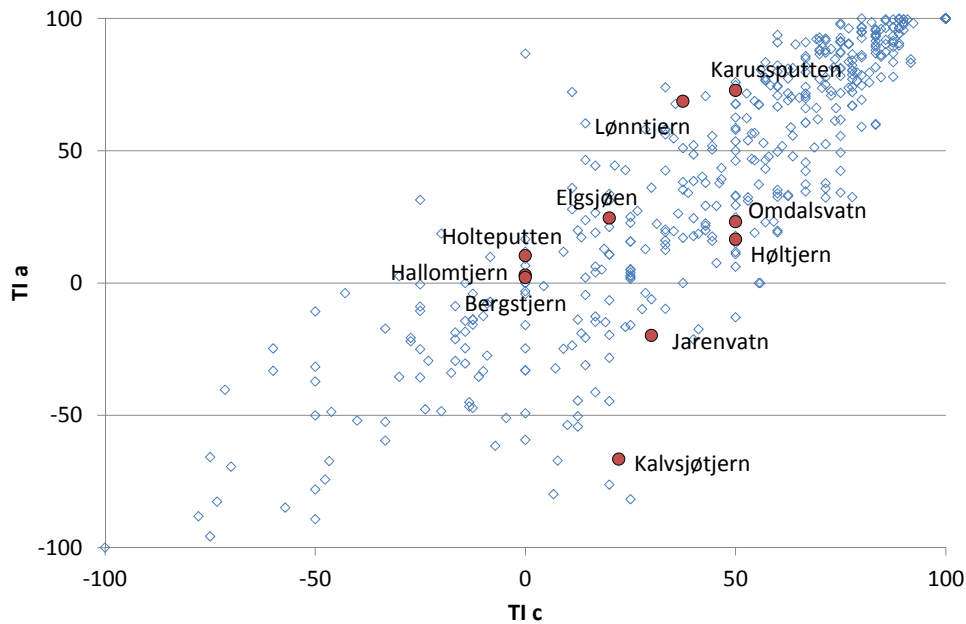
Figur 13. Økologisk tilstand for vannvegetasjonen i Hadelandsjøene undersøkt i 2011 (rød markering). Andre innsjøer, undersøkt i forbindelse med andre NIVA-prosjekter, er inkludert og vist lys blå farge.

For svært kalkrike, klare og humøse innsjøer er grenselinjer for SG/G satt til T1c = 63, mens G/M = 30, M/D = 5 og D/MD = -35.

Hvis man inkluderer artenes mengdemessige forhold (T1a) reduseres tilstandsklassen for Jarenavatn (D), Høltjern (M), Omdalsvatn (M) og Kalvsjøtjern (SD), mens den blir bedre i Holteputten (M) (figur 13). I innsjøene som får redusert tilstand etter T1a har de tolerante artene en større dekning enn de sensitive.

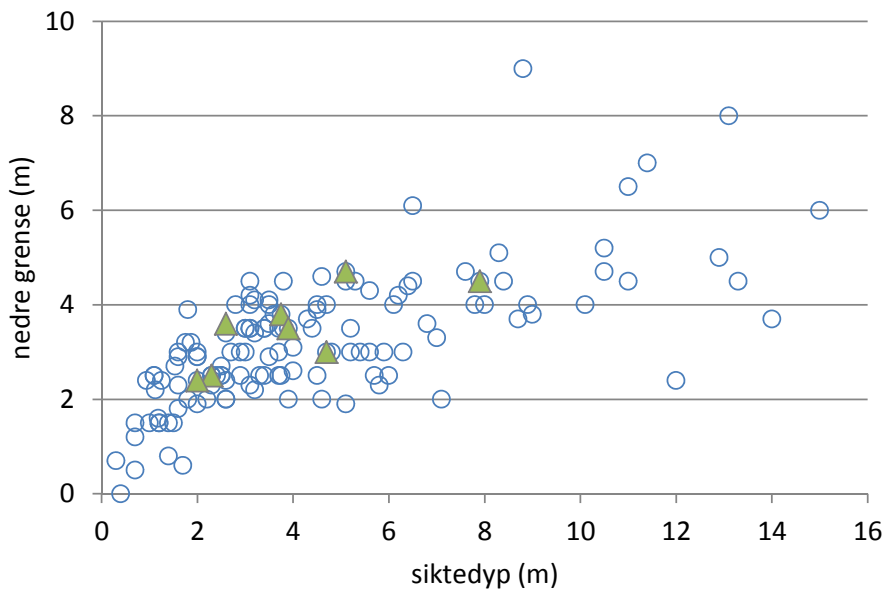
Figur 14. Forholdet mellom siktedyp og nedre grense for vegetasjonen. Her er arter innenfor alle livsformgrupper inkludert, unntatt *Nitella*. Denne slekten finnes ikke i Hadelands-innsjøene og er derfor ikke tatt med i sammenstillingen. Hadelands-innsjøene er markert med grønne trekantede, mens åpne sirkler representerer øvrige data fra NIVAs database.

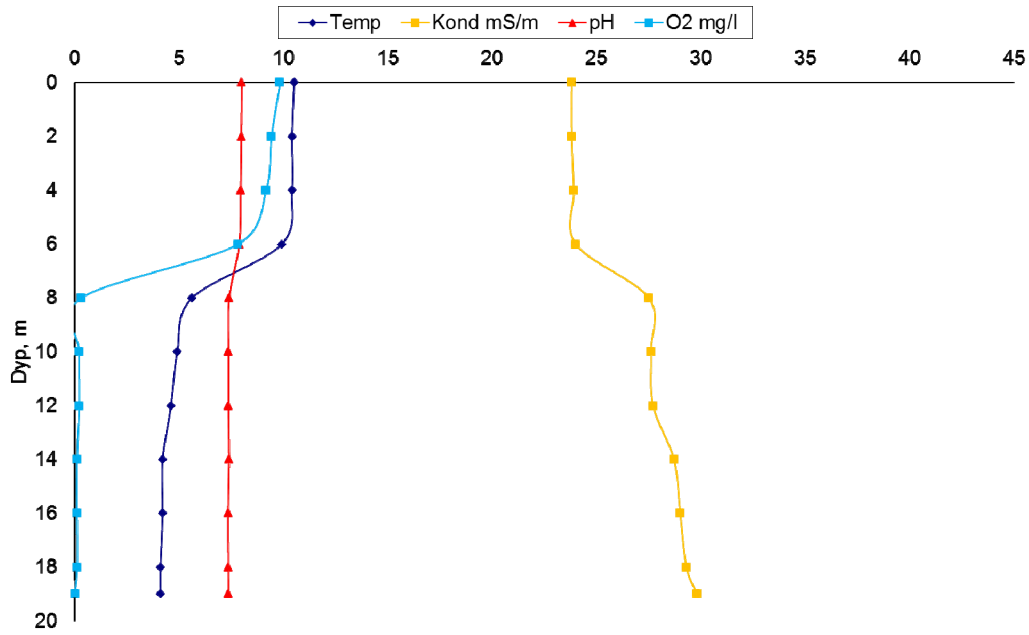
Figur 18. Ulike variable målt gjennom hele vannsøylen i Elgsjøen 28.09.2011.

Selv om fosforkonsentrasjonen i bunnsedimentet både i Jarevatnet og Elgsjøen var forholdsvis høy, syntes det ikke å være en utløsning av fosfor (interngjødsling) på tidspunktet for prøvetakingen. Trolig har det heller ikke foregått en slik i løpet av sommeren. Vannene er imidlertid forholdsvis næringrike, og det kan ikke utelukkes at det vil være perioder med fullstendig oksygensvinn og utløsning av fosfor fra sediment og sedimenterende materiale. I Grunningen og Vassjøtjern ble slike situasjoner påvist i slutten av oktober (Mjelde m.fl. 2009).
