Botaniske undersøkelser i Suldalslågen 2011

Tittel Botaniske undersøkelser i Suldalslågen 2011	Løpenr. (for bestilling) 6359-2012	Dato 1.mai 2012
	Prosjektnr. Undernr. 11376	Sider Pris 38
Forfatter(e) Marit Mjelde Hanne Edvardsen Maia Røst Kile	Fagområde ferskvann	Distribusjon
	Geografisk område Rogaland	Trykket NIVA

Title: Botanical investigations in River Suldalslågen in 2011

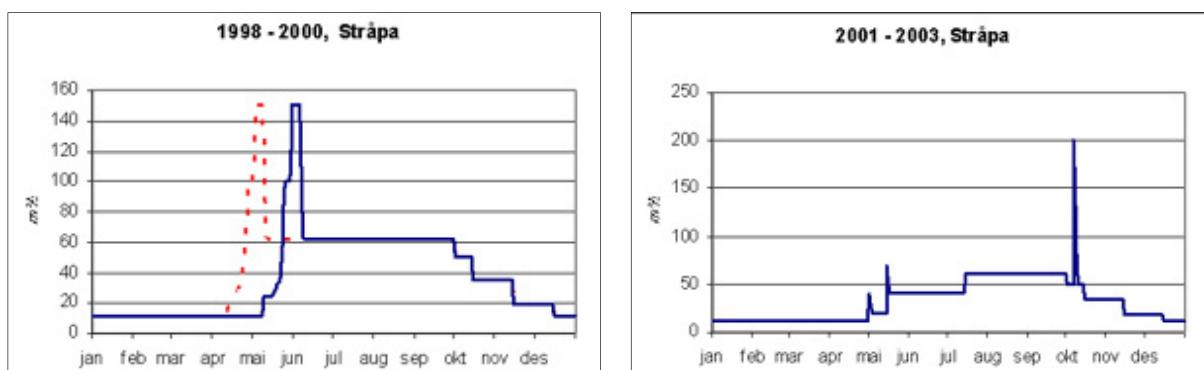
Figuren nedenfor viser manøvreringsreglementet for Suldalslågen for hhv. perioden 1998-2000 (venstre) og 2001-2003 (høyre) (hentet fra www.statkraft.no). Rød stiplet linje markerer tidligste mulige tidspunkt for vårfлом. Høstflommene ble bare kjørt i 2001 og 2002.

Manøvreringsreglementet fra 2001-2003 er videreført og kjøres inntil et nytt reglement foreligger.

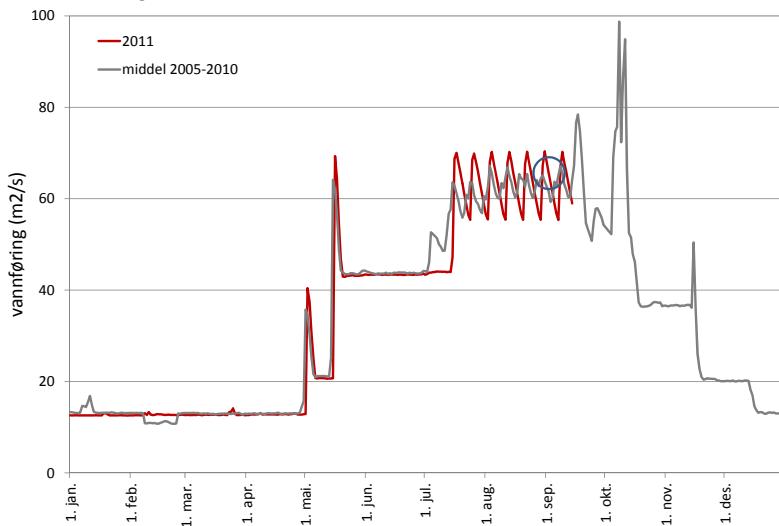
Figur 2. Midlere vannføring i Suldalslågen ved Stråpa i 2005-2010, samt vannføring januar-september 2011. Prøvetidspunkt er markert.

I feltperioden 1-2. september 2011 var vannføringen $63,5\text{-}65,7 \text{ m}^3/\text{s}$, hvilket er normalt for sommerperioden i Suldalslågen. I perioden 2005-2010 ble det kjørt høstflommer på $180\text{-}200 \text{ m}^3/\text{s}$ i begynnelsen av oktober hvert år, unntatt i 2010 da man kjørte en høstflom på ca $140 \text{ m}^3/\text{s}$ i midten av september, og i 2005 da den ble kjørt i midten av november.

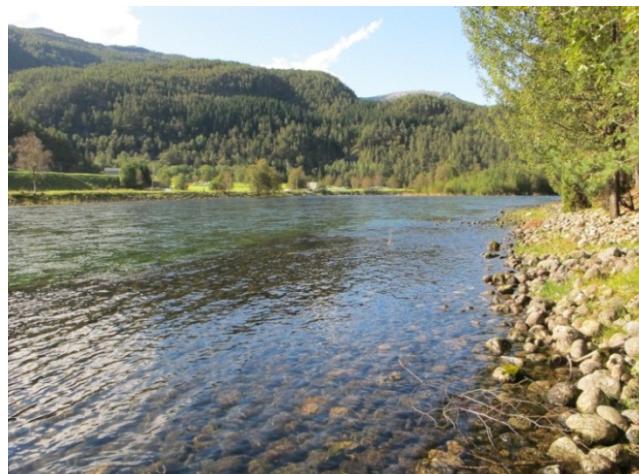
Figur 3. Stasjon OV1, vis a vis Stråpa sett nedstrøms. Store mengde grønnalger kan ses midt ute i elva.

Utenfor blir det brått dypere med store stein i elva hvor hovedstrømmen går (permanent vanndekket). Vi kom ikke ut på dypere vann her på grunn av store steiner og et irgrønt algebelegg (trådforma grønnalger).

Bekketvebladmose (*Scapania uliginosa*) dannet heldekkende tepper på de store steinene med mer enn 50 % dekning. På dypere vann var lokaliteten og mosevegetasjonen dekket av et belegg av grønnalger. Andre noterte arter, innerst på grunnere vann: sølvbunke (*Descampsia caespitosa*), engkvein (*Agrostis tenuis*), samt mosene vanlig bjørnemose (*Polytricum commune*) og buttgråmose (*Racomitrium aciculare*). Karplantene klovasshår (*Callitricha hamulata*) og krypsiv (*Juncus bulbosus*) hadde sparsom forekomst, om lag 1 % dekning.

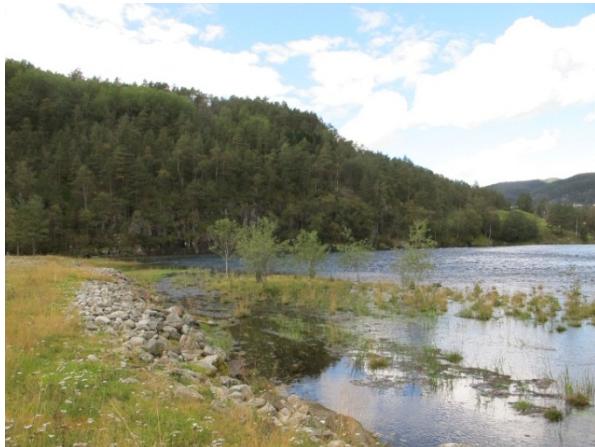
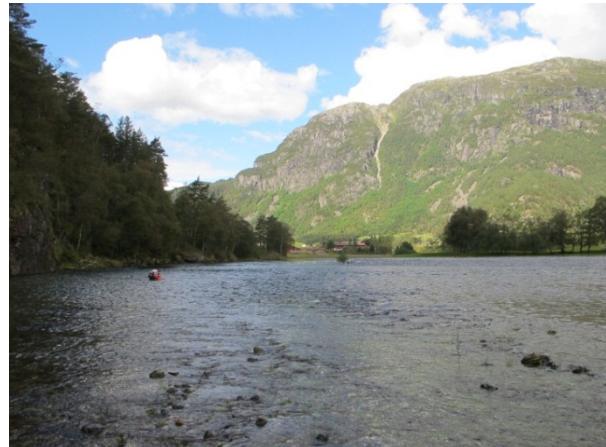
Figur 4. Stasjon OV 2. Langgrunn elveør med landplanter ved kanten på ikke permanent vanndekket areal (venstre). Registrering av begroingsalger på stasjon OV2 (høyre)

Stor, langgrunn elveør på sørøstsida av elva. Elveøra er en stor rullesteinsflate, ovenfor utløpet av sideelva Stropååna (figur 4). Innenfor elveøra er det slåttemark og beitemark helt ned til elva.

På undersøkelsestidspunktet var det hurtigstrømmende vann over hele flata og substratet var dominert av mindre stein og grus. I tillegg til kvalitative registreringer av karplanter og moser ble det foretatt ruteanalyser og innsamling av begroingsalger. Alle ruteanalyseene ble tatt på elveøra, i nærheten av bekkeutløpet. Det ble ikke foretatt analyser på dypere vann enn 0,7 m.

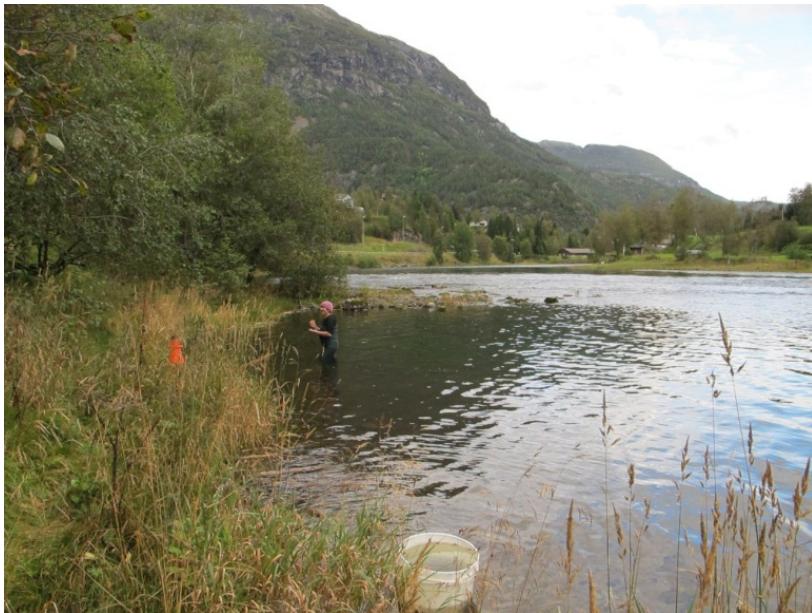
Figur 5. Stasjon OV 4, bakevje vis a vis Sørestad (på andre sida)

Lokaliteten ligger på nordsida av elva i en liten bakevje før elva gjør en sving (figur 5). Beitemarka innenfor går helt ned til vannet. Substratet besto av mudder og detritus over en elvebunn av stein og grus.

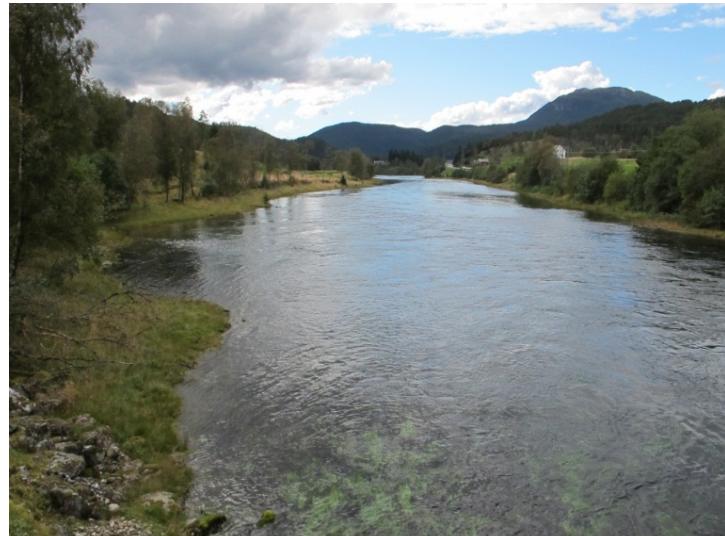
Figur 6. Stasjon OV 5A, nedstrøms Lunde bru. Lys grønn klovasshår ute i elva.

Det var lite algebegroing på stasjonen. Langs bredden og på grunnere vann var det dominans av bekketvebladmose (*Scapania undulata*), lengre ut på dypere vann også mye duskelvmose (*Fontinalis dalecarlica*). Klovasshår (*Callitrichia hamulata*) vokste spredt i hele elva, på og i mosemattene. De andre artene vokste fortrinnsvis på grunnere vann.

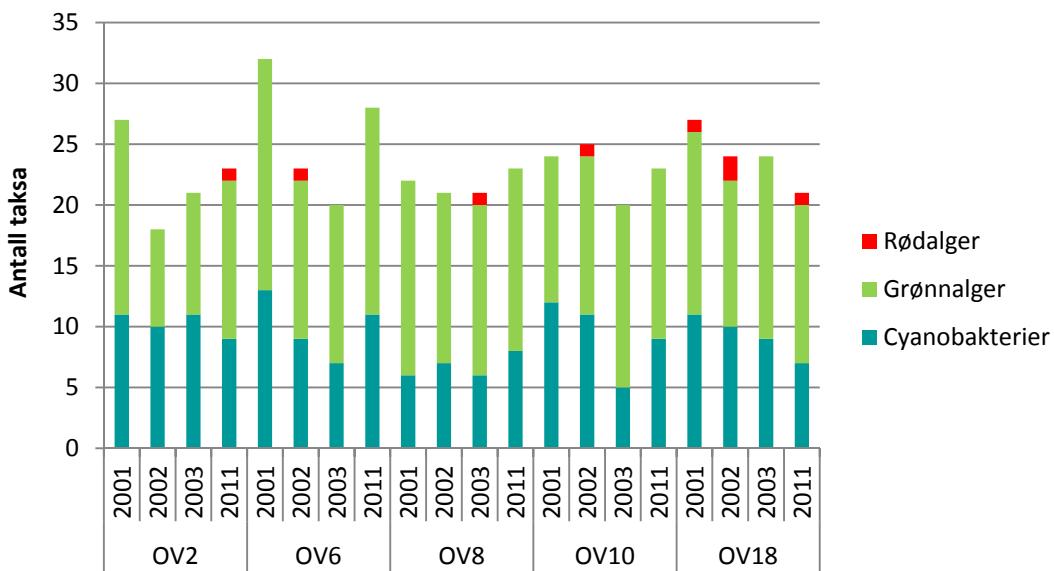
Figur 16. Antall taksa innen de ulike hovedgruppene i begroingssamfunnet (grønnalger, rødalger og cyanobakterier) på 5 stasjoner i Suldalslågen i 2001-2003 og 2011.

Det biologiske mangfoldet, målt som antall taksa av rødalger, grønnalger og cyanobakterier, varierte fra 21 taksa ved stasjon OV18 til 28 taksa ved stasjon OV6 (figur 16). Antall arter observert på enkelt-lokaliteter avhenger blant annet av lys og strømhastighet og kan derfor variere både gjennom året og mellom år. Det er ingen kvalitative endringer i 2011 i forhold til tidligere år. På de fleste stasjonene var det flest arter av grønnalger, men i noen tilfeller var cyanobakteriene i flertall. På alle lokaliteter og samtlige år dominerte taksaene *Stigonema mamillosum*, *Zygognium* sp 3 og *Bulbochaete* sp. (vedleggstabell 1). Artssammensetningen på en lokalitet varierer til en viss grad mellom årene, men en god del av de registrerte artene ble observert samtlige år.

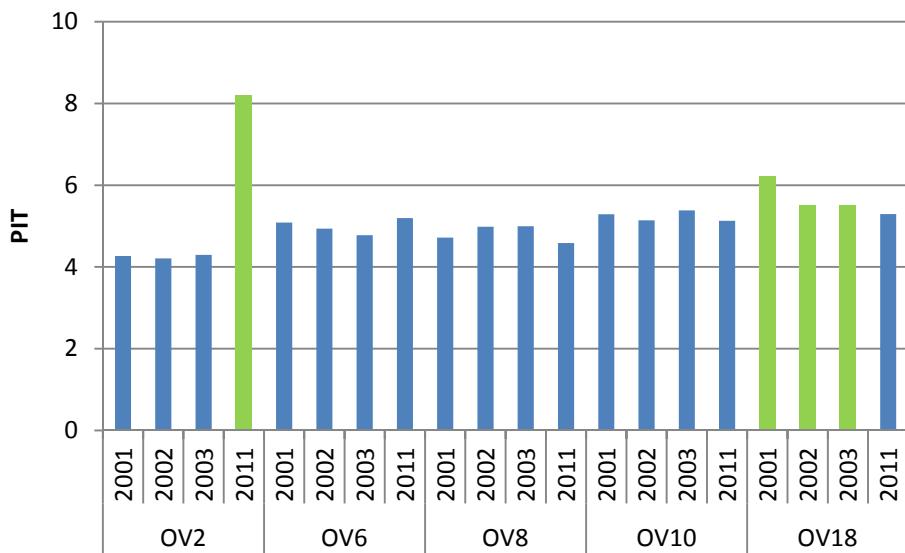
Figur 17. Eutrofieringsindeksen beregnet for 5 stasjoner i Suldalslågen, der verdiene angir økologisk tilstand. Blå = svært god og grønn = god tilstand.

Dette gir god eller svært god økologisk tilstand for samtlige lokaliteter og år. Det er relativt lite variasjon mellom årene, med unntak av stasjon OV2 som viser en klart forbedring siden 2003 (figur 18). Stasjon OV6 har hatt en jevn forbedring i økologisk tilstand, mens stasjon OV18 og OV8 har vært stabilt i samme tilstandsklasse fra 2001 til 2011.

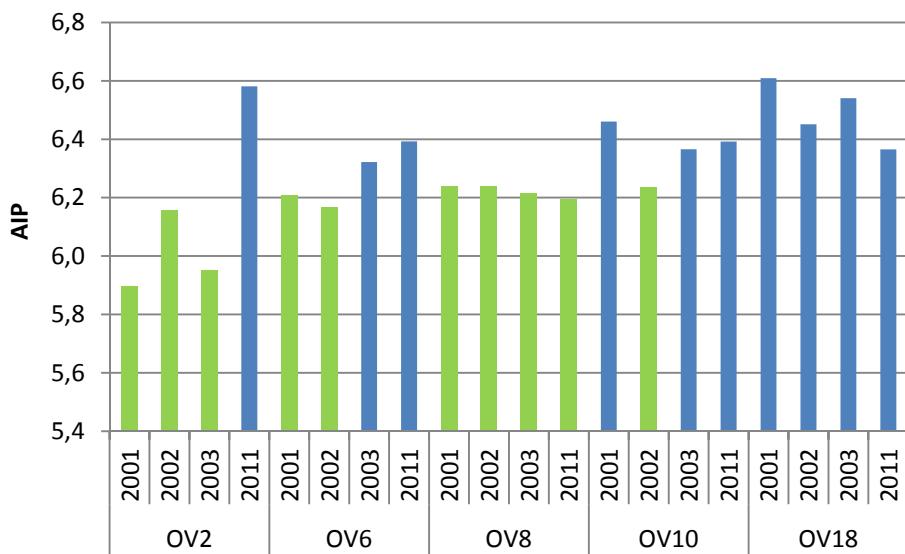
Figur 18. Forsuringsindeksen AIP beregnet for 5 stasjoner i Suldalslågen. Blå = svært god og grønn = god tilstand.

Grensene mellom de ulike tilstandsklassene for forsuring er avhengige av kalsium og organisk innhold (TOC) i vannet. Siden Suldalslågen kalkes er det ikke hensiktsmessig å bruke kalsium-konsentrasjon på kalkete stasjoner for å bestemme elvetype. Vi velger derfor å bruke kalsium-konsentrasjonen oppstrøms kalkingsdosereren, da denne trolig reflekterer det naturlige kalsiuminnholdet i elva. Helt øverst i vassdraget, oppstrøms dosereren i Osvad, er Ca-konsentrasjonen 0,78 mg/l (Ca klasse 1). Vi bruker disse målingene til å bestemme elvtypen. Når kalsiumkonsentrasjonen er mindre enn 1 mg/l vil også TOC konsentrasjonen være avgjørende for klassifiseringen. I Suldalslågen har alle stasjonene en TOC-

konsentrasjon som er mindre enn 2 mg/l. Den foreløpige grensen mellom god og moderat tilstand for denne elvetypen ligger på AIP = 5,87, mens grensen mellom svært god og god ligger på AIP = 6,31.

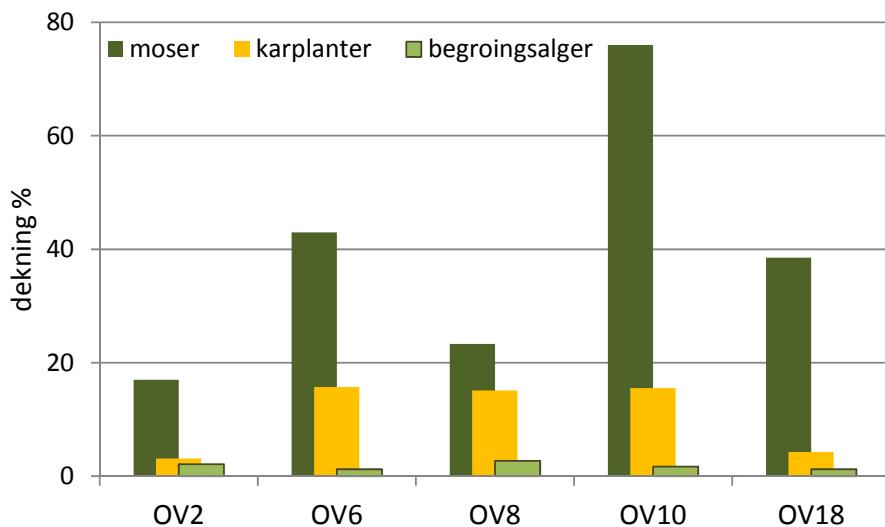
Figur 19. Midlere dekning av karplanter, moser og begroingsalger på hovedstasjonene i september 2011.

Karplantene hadde generelt lav dekning i Suldalslågen, med middeldekning mindre enn 20 % på alle stasjoner. De viktigste artene var klovasshår (*Callitricha hamaulata*), særlig på stasjon OV8 og OV10, mens krypkvein (*Agrostis stolonifera*) hadde forholdsvis store forekomster på stasjon OV6 (se vedleggstabell 3).

I 2011 var algebegroingen svært sparsom på alle hovedstasjonene.

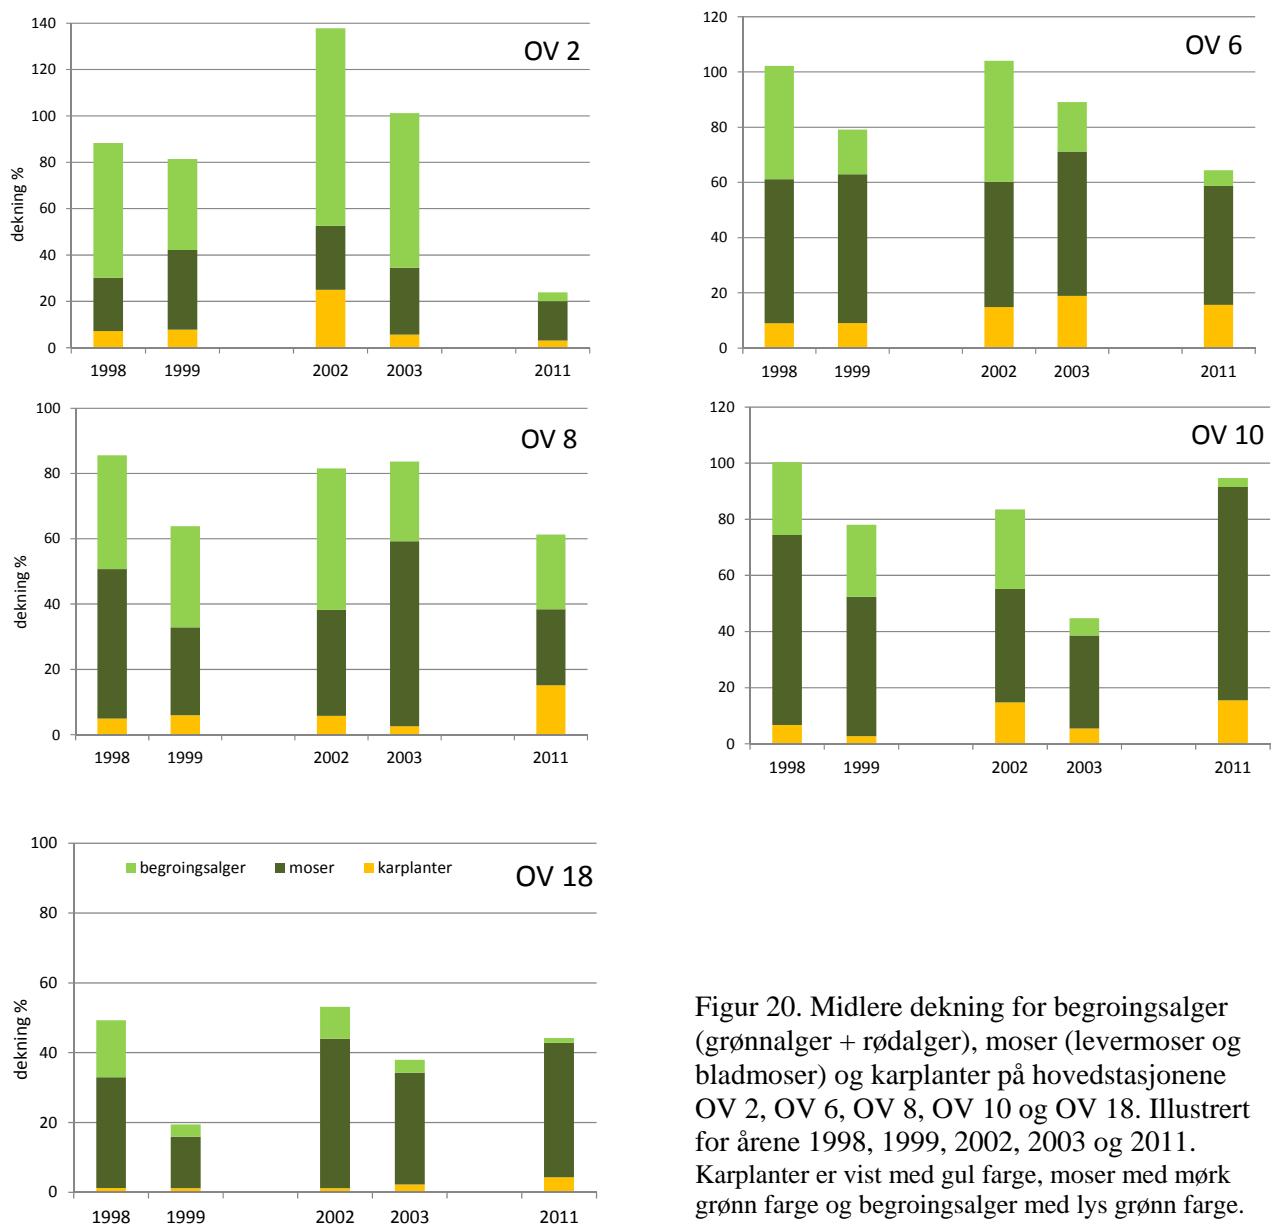
Figur 20. Midlere dekning for begroingsalger (grønne alger + rødalger), moser (levermoser og bladmoser) og karplanter på hovedstasjonene OV 2, OV 6, OV 8, OV 10 og OV 18. Illustrert for årene 1998, 1999, 2002, 2003 og 2011. Karplanter er vist med gul farge, moser med mørk grønn farge og begroingsalger med lys grønn farge.

Ved de tidligere undersøkelsene er det benyttet undervannsfotografering og hver stasjon er dekket av 36-39 bilder mens 2011-undersøkelsen bare omfattet 10 ruter som ble analysert i felt. Rutestørrelsen som er benyttet er imidlertid den samme i alle årene. Kartlagt dybdeområde er noe forskjellig i 2011 i forhold til tidligere, først og fremst for stasjon OV2 og OV6, hvor analysene ligger på nokså grunt vann. Detaljanalyser for OV2 (ikke vist her) viste imidlertid at middeldekningen i overlappende dybdeområder avviker lite i forhold til dekningen i hele dybdeområdet.
