# Driftskontroll av Gysland kalkdoseringsanlegg i Lygna Avviksrapport 2011

Tittel Driftskontroll av Gysland kalkdoseringsanlegg i Lygna Avviksrapport 2011	Løpenr. (for bestilling) 6368-2012	Dato 7.5.2012
	Prosjektnr. Undemr. O-12135	Sider Pris 15
Forfatter(e) Rolf Høgberget	Fagområde Overvåking	Distribusjon Fri
	Geografisk område Vest-Agder	Trykket NIVA

Avviksrapport 2011

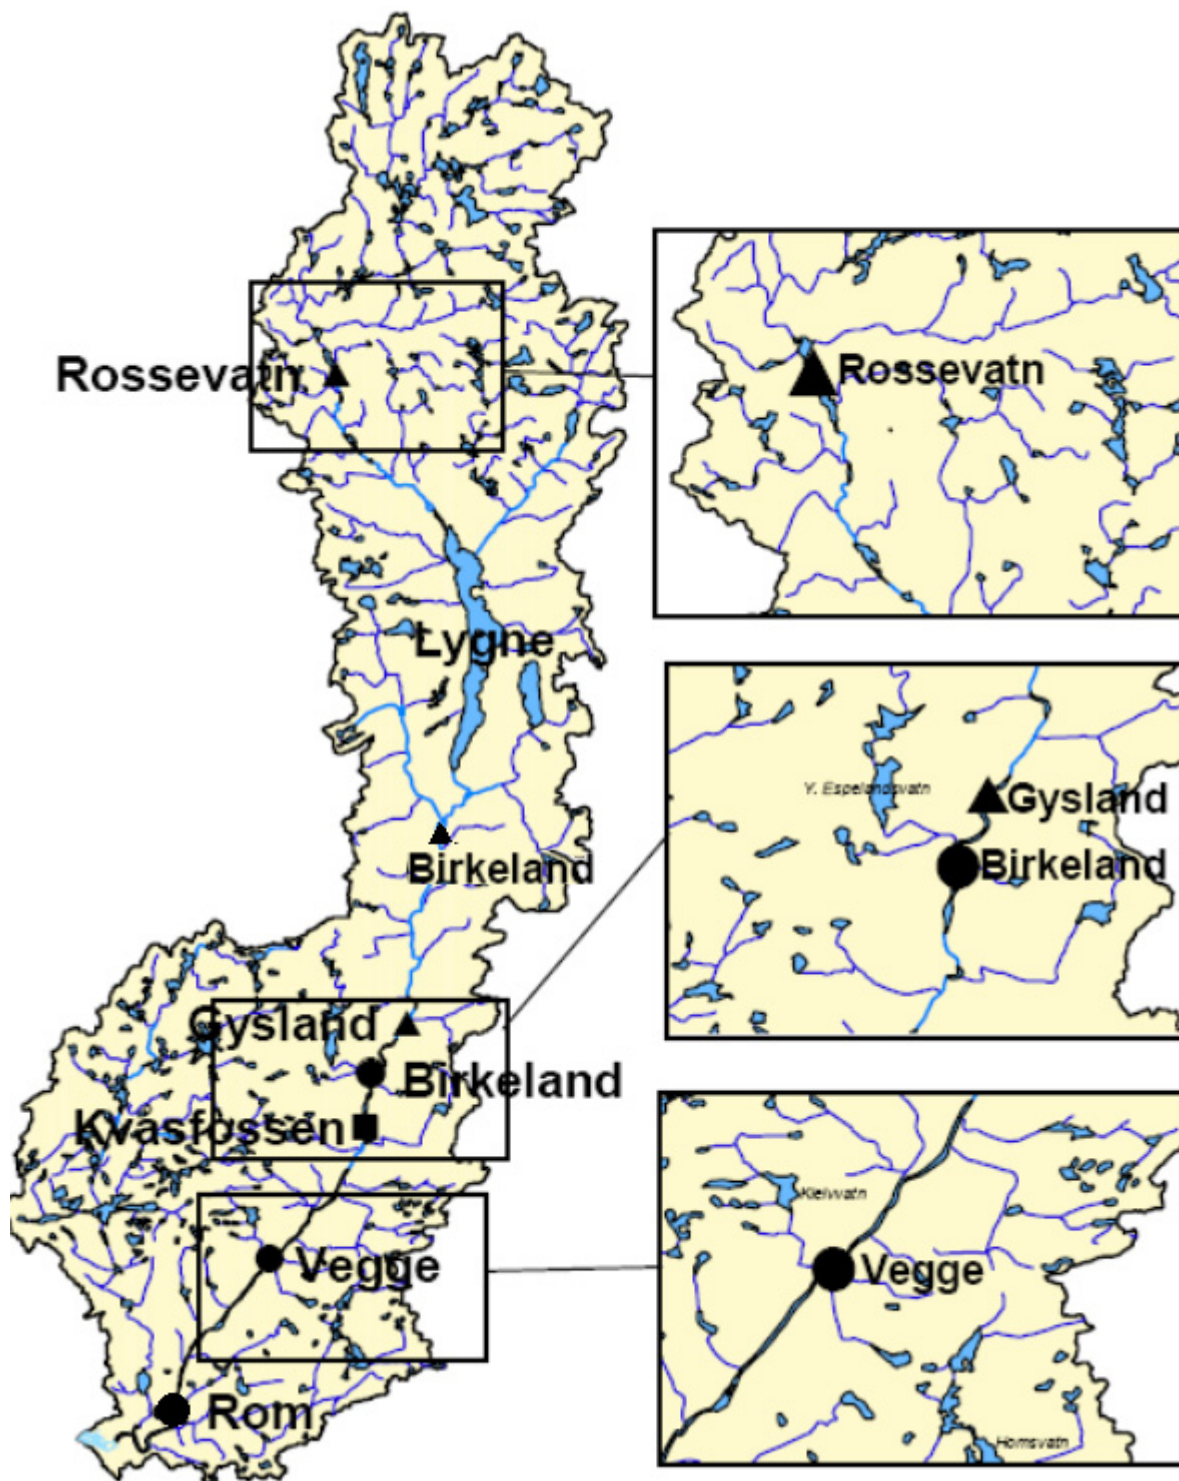
**Figur 1.** Kart over nedbørfeltet til Lygna med utsnitt av tre områder i stor målestokk som viser plasseringen av kalkdoserere (triangler) og pH-målestasjoner (sirkler). Merk Birkeland to steder.

I Lygnavassdraget er det tre store kalkdoseringsanlegg: Rossevatn (vannføringsstyrt, faset ut i oktober 2011), Birkeland (pH-styrt) og Gysland (pH-styrt). Plasseringen av disse anleggene er vist i **Figur 1**. I 2010 ble det også etablert et vannglass-doseringsanlegg ved Bjodland i sidevassdraget Litleåna. Litleåna har utløp nær Rom. Driftskontrollavtalen for Lygna omfatter bare Gysland-anlegget. Rossevatn-dosereren ligger 35 km oppstrøms Gysland. Før Gysland-dosereren ble etablert i 2000, var elva nedstrøms Lygna i perioder for sur for laks (Kaste 2001). Spesielt utsatt var områdene nedstrøms Kvåsfossen. Gysland kalkdoseringsanlegg ligger ca. 25 km fra utløpet og 7 km oppstrøms Kvåsfossen (avstander regnet i elvestrekning). Formålet med dette anlegget er å justere vannkvaliteten til akseptabelt nivå for anadrom fisk nedstrøms Kvåsfossen. Anlegget benytter vannføringen og pH-målinger oppstrøms- og nedstrøms anlegget til å regulere doseringen. pH-målingene nedstrøms anlegget blir foretatt på Birkeland ca. 2,5 km unna (må ikke forveksles med Birkeland doseringsanlegg), og pH-verdiene blir overført til doseringsanlegget via radiosignaler.

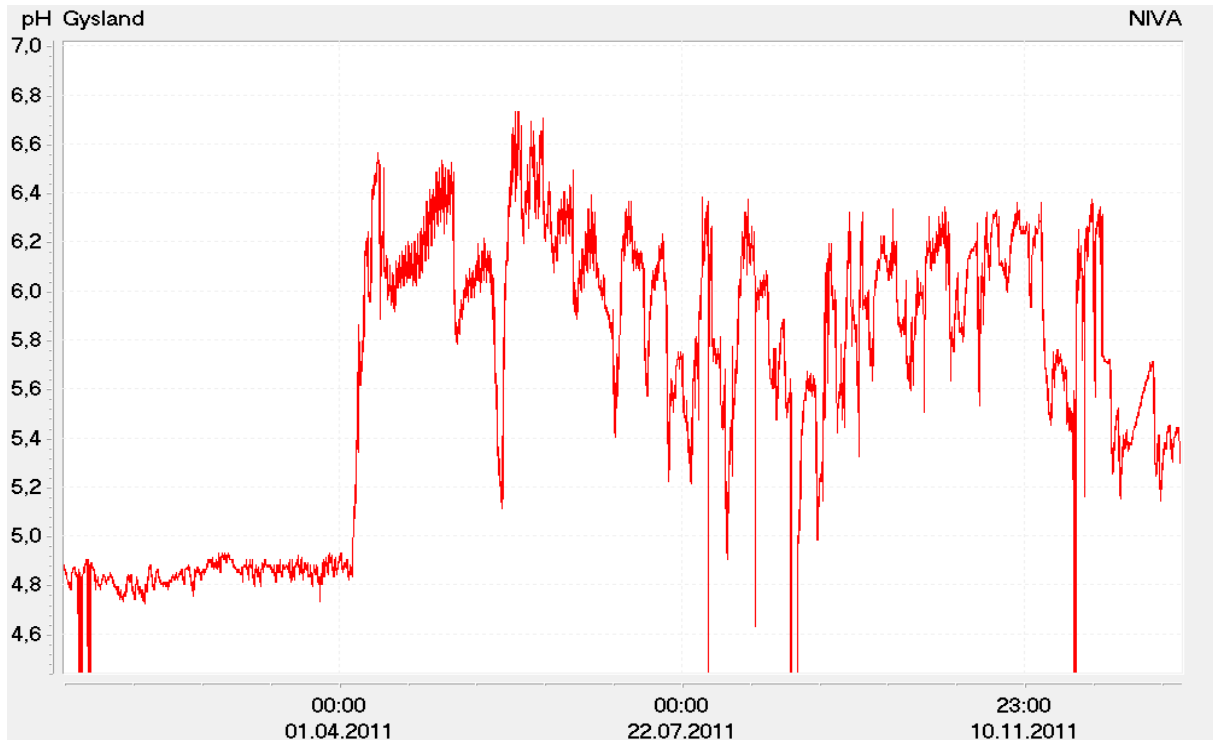
**Figur 2.** pH oppstrøms Gysland doseringsanlegg. Det var stor variasjon i pH, selv etter at anlegget på Birkeland ble satt i drift 2. mai. De lave verdiene om vinteren er ikke reelle. Årsaken var stopp i vanngjennomstrømmingen av pH-kyvetten på grunn av defekt inntak fra elva.

pH-målingene oppstrøms anlegget hadde store feil i registreringene som følge av manglende vanngjennomstrømming i pH-kyvetten. Til sammen var det ca. 3 måneder uten vanngjennomstrømming. Mye av årsaken var at isgang ødela vanninntaket til pH-stasjonen, og det tok tid før forholdene i elva tillot etablering av nytt inntak. Det nye doseringsanlegget på Birkeland oppstrøms Gysland ble satt i drift 2. mai. pH i vannet oppstrøms Gysland har i ettertid variert mye (**Figur 2**). pH-stasjonen nedstrøms anlegget hadde langt færre stans i gjennomstrømmingen. Samlet tid var der ca. 4 dager uten gjennomstrømmende vann i kyvetten. Datoer og tidsintervaller for svikt i vanngjennomstrømmingen er gitt i **Tabell 1**.

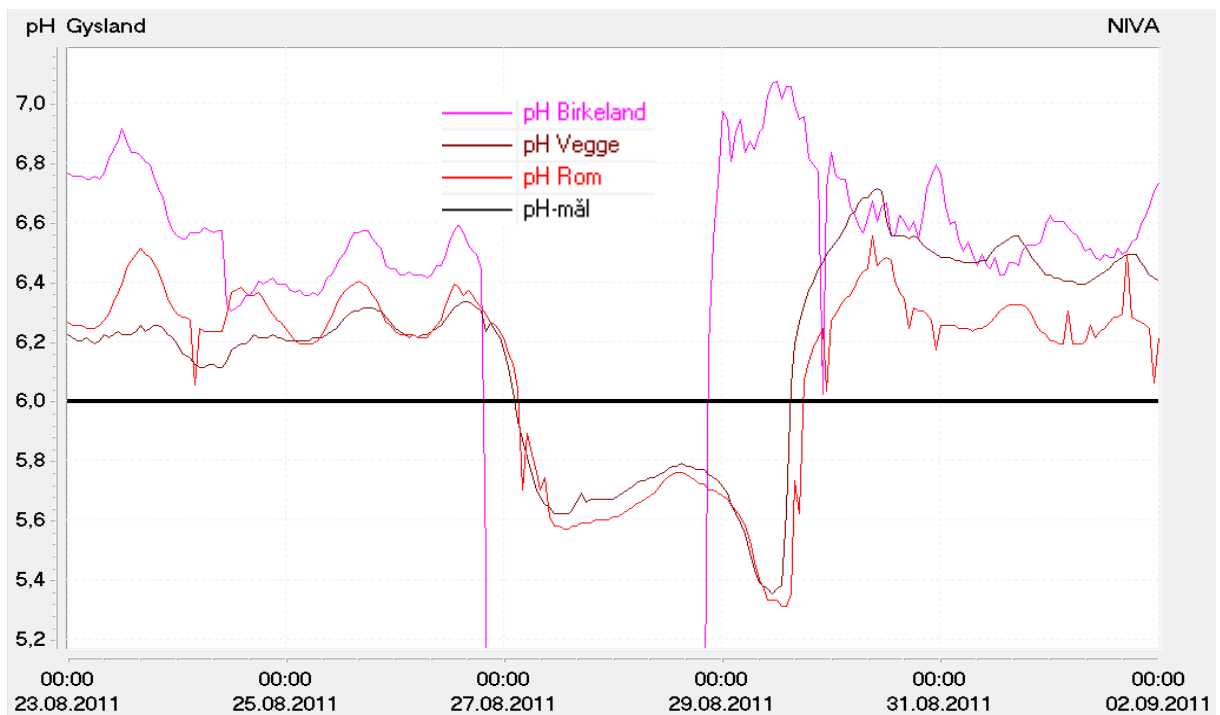
**Figur 3.** pH på Birkeland nedstrøms Gysland doseringsanlegg, pH-målet for elva og pH på overvåkingsstasjonene ved Vegge og Rom i slutten av august 2011. Det oppsto stor reduksjon i pH i

ca. 2,5 dager som følge av driftsstans på Gysland doseringsanlegg. Forholdet kan ha påvirket bestanden av parr.

Det er tidligere antatt at ved moderat vannføring (ca. 50 m<sup>3</sup>/s) tar det om lag 4 timer å transportere det kalkede vannet fra Gysland til Vegge og at tiden, ved høy vannføring (>100 m<sup>3</sup>/s), kan kortes ned til om lag 3 timer (Kaste mfl. 2006). Den langvarige stansen i doseringen fra Gysland (**Figur 3**), med påfølgende startpuls av oppkalket vann, viser at det tar ca. 5 ganger så lang tid. Selv om usikkerheten kan være så mye som 1 time i hver retning antyder dataene at det tar vesentlig lenger tid for vannet å nå målområdet enn tidligere antatt.

Det bør gjøres grep som sikrer tilkjøring av kalk for krisedosering rett i elva når dette er påkrevet. En generell oppgradering av kriseplanen bør gjennomføres, der det nye Birkeland-anlegget også tas med i den samlede vurderingen av tiltaksmuligheter ved behov for ekstra dosering.

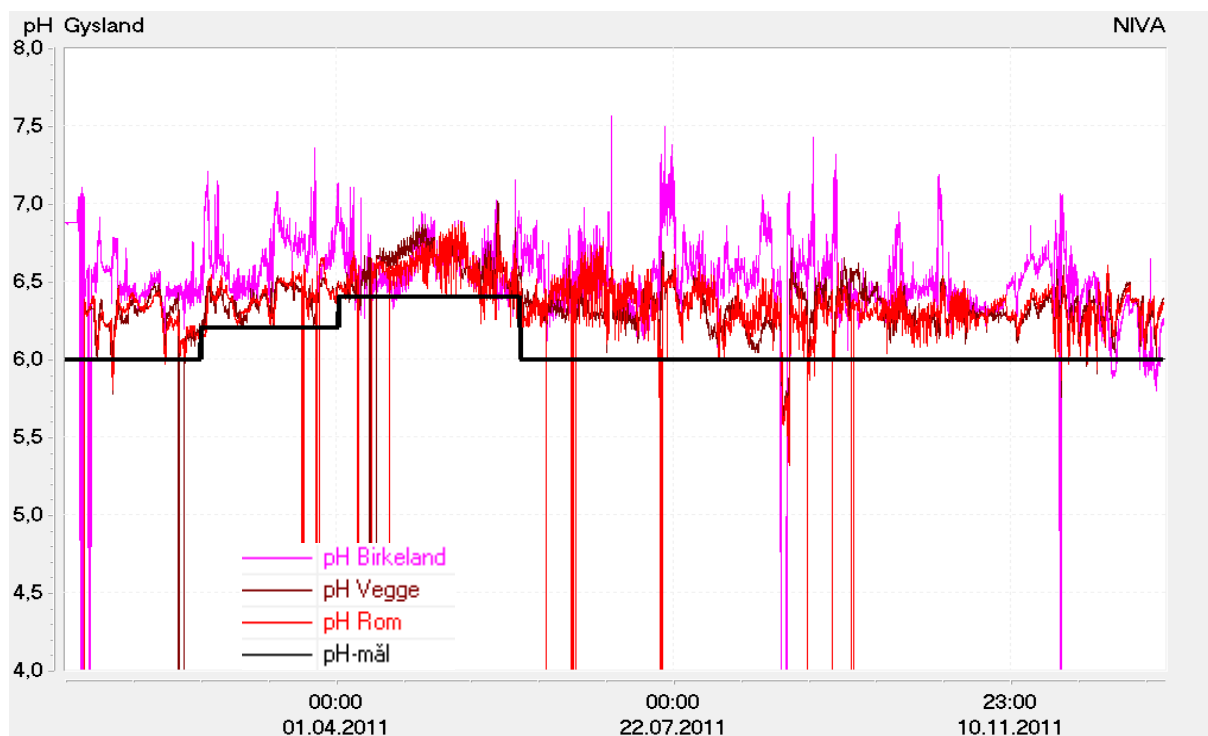
**Figur 4.** pH på Birkeland nedstrøms Gysland doseringsanlegg, pH-målet for elva og pH på overvåkingsstasjonene ved Vegge og Rom i hele 2011. Det var gjennomgående god margin mellom pH-mål og pH i elva det meste av tiden. Vertikale streker markerer kortvarige bortfall av data som ikke synes med så liten oppløsning (timesverdier over et helt år).

Det ble gjennomgående dosert høye doser i elva slik at pH ble nokså høy i forhold til pH-målene, særlig var dette tilfelle om vinteren før øket pH-mål i elva og i sommerhalvåret. pH var det meste av denne tiden 0,3 – 0,4 over målet. pH i lakseførende del av Lygna gjennom hele året er gitt i **Figur 4**.

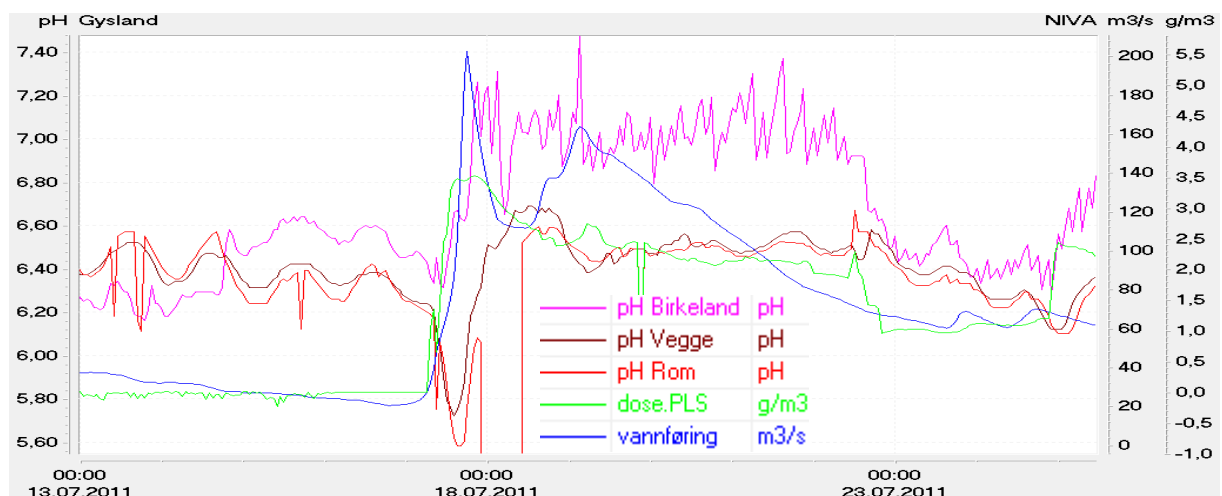
Vannføringen før flom var ca. 20 m<sup>3</sup>/s. I dette tilfellet ble det ikke gitt noen forhåndsdoser til elva i forkant av flommen. Da oppsto en meget kortvarig, men dyp forsuring. Dosene ble satt til 3,5 g/m<sup>3</sup> samtidig med begynnende flom. Påfølgende dosering var så høy at pH i målområdet ble liggende rundt 6,5.

**Figur 5.** pH på Birkeland nedstrøms Gysland doseringsanlegg og på overvåkingsstasjonene ved Vegge og Rom i deler av juli 2011. Det ble dosert for mye kalk i flomperioden. pH ble unødvendig høy.

Om sommeren, når det ikke er smolt i elva, er dette dårlig økonomi. Det bør tilstrebes å holde en pH noe over målet, men ikke mer enn ca. 0,1 – 0,2 over pH-målet. Ved lav sommervannføring vil pH selv uten kalking bli langt høyere, men denne effekten er et resultat av tidligere kalking (resuspensjon av sedimentert kalk) og biologisk produksjon i elva. Om våren, med smolt i elva og høye pH-mål, er det viktigere å holde målene. Da er det fornuftig å holde høyere pH-krav på anlegget for å møte plutselig forsuring ved flom.
