# Overvåking av vassdrag i Ringsaker

## Undersøkelser av bekker og elver i 2011

Tittel Overvåking av vassdrag i Ringsaker. Undersøkelser av bekker og elver i 2011	Løpenr. (for bestilling) 6396-2012	Dato 2. juli 2012
	Prosjektnr. Undernr. O-11332	Sider Pris 26
Forfatter(e) Jarl Eivind Løvik	Fagområde Vannressursforvaltning	Distribusjon Åpen
	Geografisk område Hedmark	Trykket NIVA

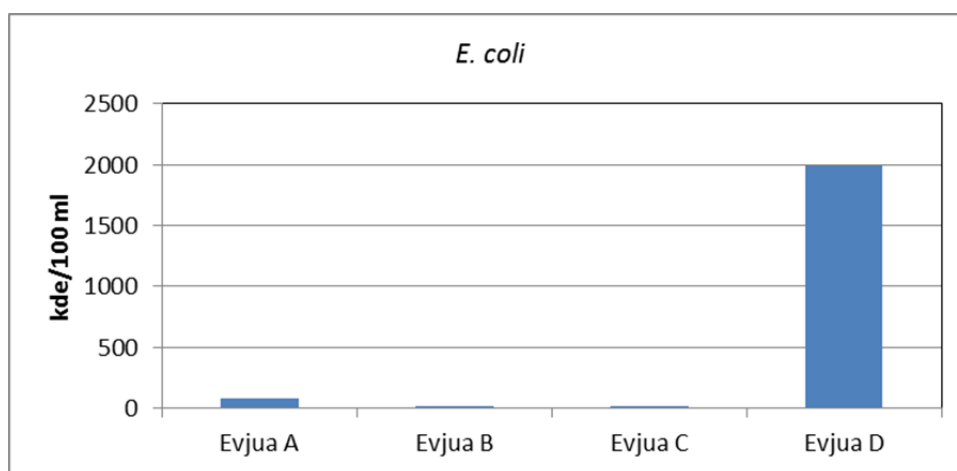
Den maksimale tettheten av *E. coli* varierte fra 5 kde/100 ml på stasjonene B og C til 1986 kde/100 ml på stasjon D (Figur 2). Resultatene viser at Evjua var markert påvirket av tarmbakterier på øverste stasjon (Evjua A), moderat forurenset (på grensen til lite forurenset) på stasjon B og C og meget sterkt forurenset av tarmbakterier (meget dårlig vannkvalitet) på stasjon D nederst ved utløpet i Mjøsa.

**Figur 2.** Maksverdier for tettheter av fekale indikatorbakterier (*E. coli*) i Evjua.

Den høyeste verdien på stasjon D ble målt den 4. november (se Vedlegg, Tabell II) i forbindelse med lett regn, men lav vannføring. Samme dato ble det tatt ut en prøve for analyser mht. *E. coli* fra et rør som munn ut i Evjua fra nord noen få meter oppstrøms prøvestasjon D. I denne prøven ble tettheten målt til 172 kde/100 ml, det vil si bare ca. 1/10 av tettheten på prøvestasjon D. Dette tyder på at forurensningen i hovedsak måtte stamme fra en annen eller andre kilder enn det nevnte røret, på strekningen fra stasjon C til stasjon D.

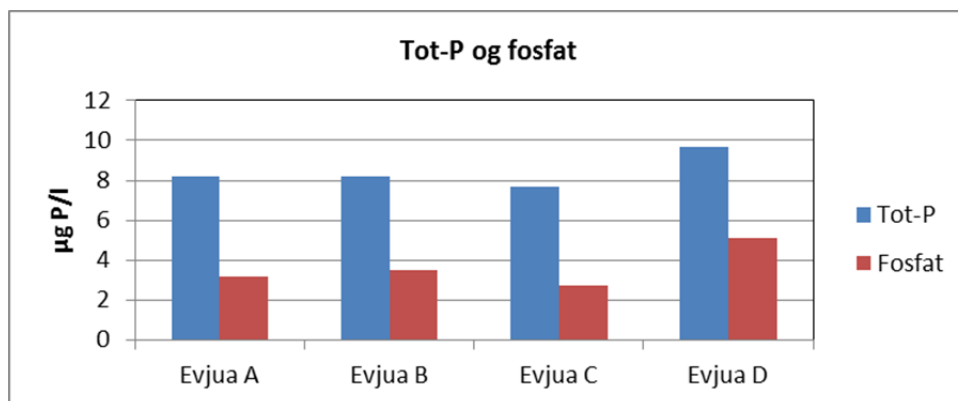
Konsentrasjonen av total-fosfor (tot-P) var relativt lav på alle stasjonene, med middelveier i området 8-10 µg P/l (Figur 3). Dette nivået tilsvarer meget god vannkvalitet for kalkrike, humuspåvirkete elver i lavlandet i følge den nye klassifiseringsveilederen (Tabell 1). Middelveierne for konsentrasjonen av fosfat (reaktivt fosfor) varierte fra 2,7 µg/l ved stasjon C til 5,1 µg/l ved stasjon D. Fosfat gir et mer direkte uttrykk for den algetilgjengelige fraksjonen av total-fosforet, og en høy andel fosfat kan være en indikasjon på tilførsler fra f.eks. urensset avløpsvann eller fra husdyrgjødsel. Den gjennomsnittlige andelen varierte fra 35 % på stasjon C til 53 % på stasjon D. Den høyeste konsentrasjonen av tot-P (13 µg P/l) og den høyeste andelen fosfat (9,4 µg P/l = 72 %) ble målt på stasjon D den 4.11.2012. Dette var sammenfallende i tid og sted med maksverdien for fekale indikatorbakterier (*E. coli*).

**Figur 3.** Middelerverdier for total-fosfor (Tot-P) og fosfat i Evjua i 2011.

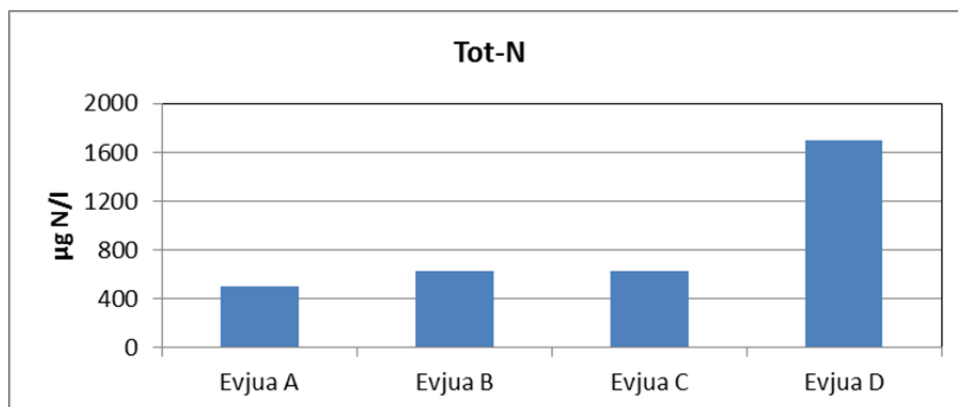
Middelerverdiene for konsentrasjoner av total-nitrogen (tot-N) økte gradvis, men moderat nedover i vassdraget fra 503 µg N/l på stasjon A til 626 µg N/l på stasjon C (Figur 4). Verdiene tilsvarer god tilstand på stasjon A og mindre god (moderat) tilstand på stasjon B og C (Tabell 1). Fra stasjon C til stasjon D økte middelerverdien for tot-N til 1697 µg N/l, dvs. nesten en tredobling. Konsentrasjonen ved stasjon D tilsvarer svært dårlig tilstand. Høye konsentrasjoner av total-nitrogen er ofte et karakteristisk trekk ved vannforekomster med en stor andel dyrka mark i nedbørfeltet. Det er nærliggende å anta at økningen i verdiene på den nederste strekningen først og fremst har sammenheng med jordbruksaktiviteten i området, selv om også andre kilder som f.eks. avløpsvann fra boliger muligens også kan ha bidratt. Dersom den sistnevnte kilden hadde vært den viktigste, ville vi imidlertid forventet noe høyere konsentrasjoner av tot-P.

**Figur 4.** Middelerverdier for konsentrasjoner av total-nitrogen i Evjua 2011.

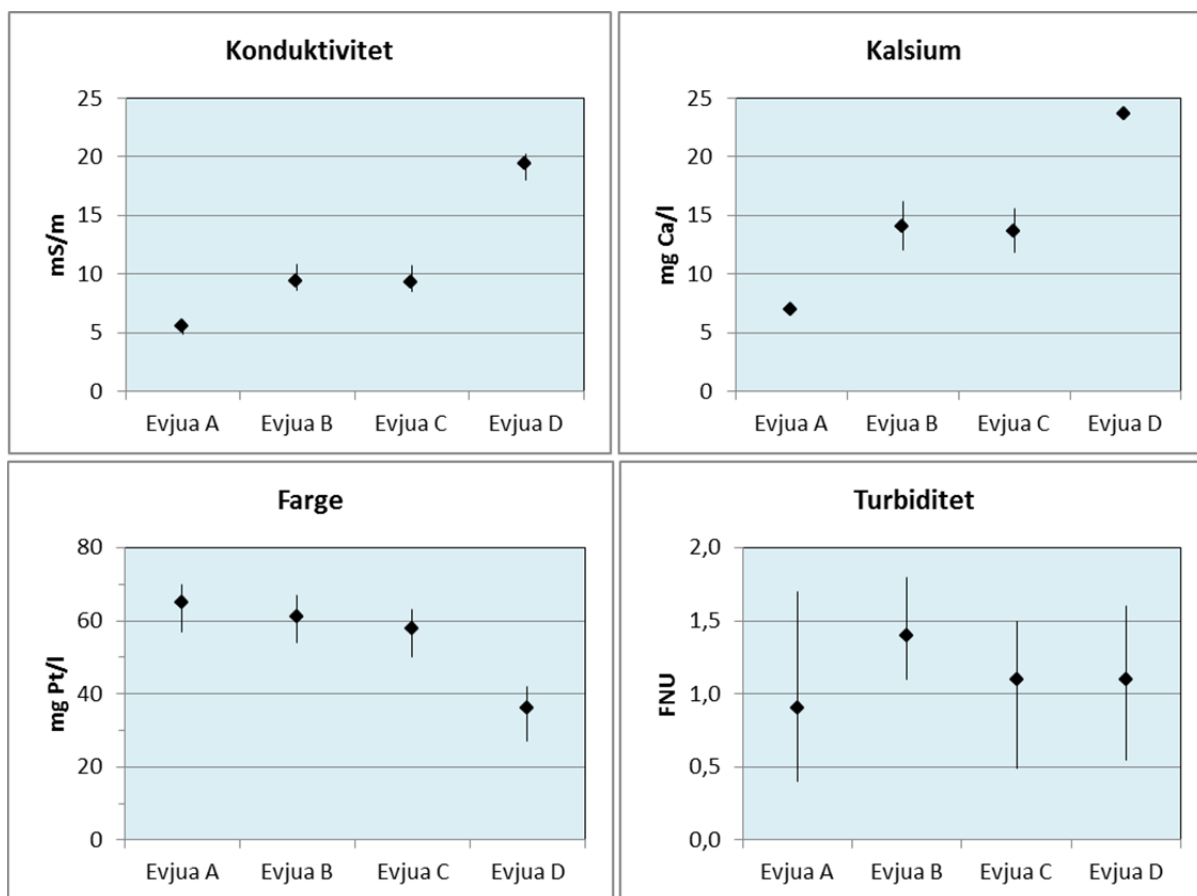
Øvre deler av Evjua kan karakteriseres som moderat rik på kalk og løste mineralsalter samt markert påvirket av humus. Stasjon A hadde konsentrasjoner av kalsium på ca. 7 mg Ca/l, konduktivitet på ca. 5,5 mS/m og farge på ca. 65 mg Pt/l (Figur 5). Konsentrasjonen av løste mineralsalter, kalsium og partikler (jf. turbiditet) økte på strekningen ned til stasjon B, nedenfor den nedlagte søppelfyllingen i Tandeskogen, mens fargeverdiene viste en beskjeden reduksjon på denne strekningen.

**Figur 5.** Konduktivitet, konsentrasjoner av kalsium, farge og turbiditet i Evjua 2011. Figuren viser middelerverdier (punkter) og variasjonsbredder (vertikale streker).

Fra stasjon C til stasjon D ble konduktiviteten og konsentrasjonen av kalsium nesten fordoblet (Figur 5). Hovedårsaken til dette er sannsynligvis at mens berggrunnen i de øvre delene av nedbørfeltet er dominert av kvartsitt og sandstein, så går bekken på den nedre strekningen gjennom et område med et betydelig innslag av kalksteinsbergarter (Nordgulen 2005).

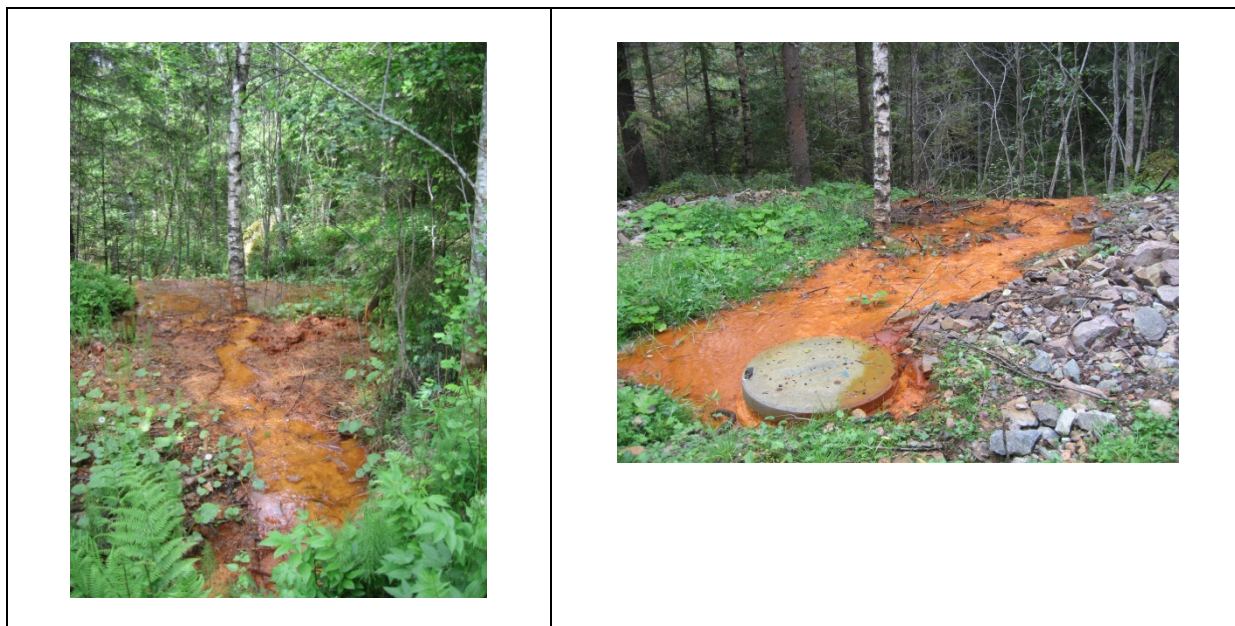
Det var generelt svært lite synlig grønske eller heterotrof begroing (sopp/bakterier) i Evjua. På stasjon B var det imidlertid noe jernutfelling på grønnalger og på bunns substratet. Ved foten av den nedlagte søppelfyllingen var det et grunnvannframspring med markante, okerfargete utfellinger av jernhydroksid. Omfanget av jernutfelling så ikke ut til å ha endret seg i vesentlig grad siden 2008-2009 (se foto, Figur 6) til tross for at det i mellomtiden har blitt gjennomført visse forurensningsbegrensende tiltak.

**Figur 6.** Jernutfellinger i sigevann fra avfallsfyllingen i Tandeskogen den 5.6.2009 (til venstre) og den 12.9.2011 (til høyre). Foto: J.E. Løvik/NIVA.

Ved foten av en nedlagt avfallsfylling i Tandeskogen var det et grunnvannsframspring med markante utfellinger av jernhydroksid. Omfanget av jernutfellinger i dette området så ikke ut til å ha blitt vesentlig redusert til tross for at det hadde blitt gjennomført visse forurensningsbegrensende tiltak siden forrige NIVA-undersøkelse i 2008-2009 (Løvik 2009). Det ble også observert jernutfellinger i selve Evjua, men konsentrasjonene av metaller var generelt lave både på denne og de andre prøvestasjonene; middelveidene for kadmium, krom, kobber, nikkel, bly og sink lå innenfor tilstandsklasse I eller II, dvs. ubetydelig eller moderat forurenset i følge SFTs (nå Klif) system for klassifisering av miljøkvalitet i ferskvann (Andersen mfl. 1997).

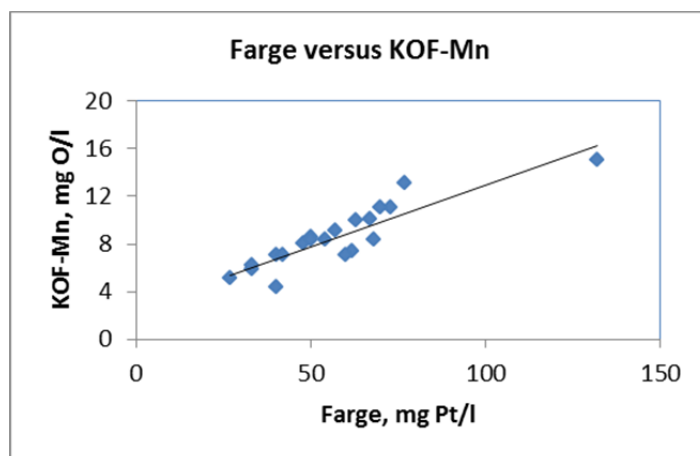
Verdiene for farge indikerer at vassdragene er markert til sterkt påvirket av organisk stoff (humus). Fargetallene varierte fra 33 i Lille Ringsakerbekken og Tokstadbekken til 132 mg Pt/l i Vesleelva. I følge SFTs system for klassifisering av miljøkvalitet i ferskvann tilsvarer dette fra mindre god til meget dårlig vannkvalitet (tilstandsklasse III-V). Det var en klar samvariasjon mellom farge og kjemisk oksygenforbruk i de undersøkte Ringsakerbekkene i 2011 (Tabell 3, Figur 7). De relativt høye

verdiene for farge og KOF-Mn er sannsynligvis i stor grad naturlig betinget. «Dårlig vannkvalitet» er dermed først og fremst et uttrykk for at vannet er lite egnet for ulike bruksformål slik som drikkevann og klesvask, og ikke primært et uttrykk for forurensning.

**Figur 8.** Sammenhengen mellom farge og kjemisk oksygenforbruk (KOF-Mn) i undersøkte bekker og elver i 2011.

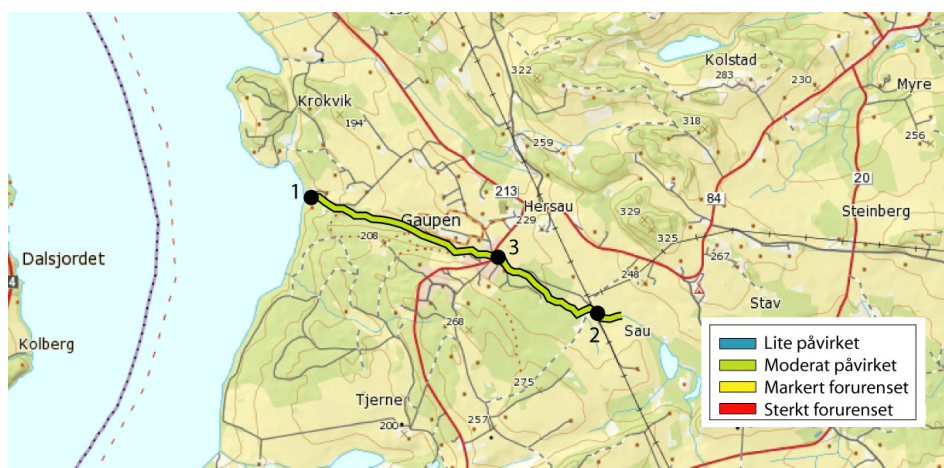
Det var lite begroingsalger (grønske) og ikke noe sopp/bakterier å se i Gaupa. Bunnen var tilslammet med jordpartikler på flere steder og spesielt på det midterste partiet av bekken. Der ble det også observert en del søppel. Av bunndyr som ble observert kan nevnes døgnfluer, knott og igler. Gaupas miljøtilstand ble vurdert som moderat påvirket av næringsstoffer og lettnedbrytbart organisk stoff (Figur 10).

**Figur 10.** Miljøtilstanden i Gaupa basert på biologiske feltobservasjoner i september 2011. Kartkilde: <http://kart.statkart.no/>.

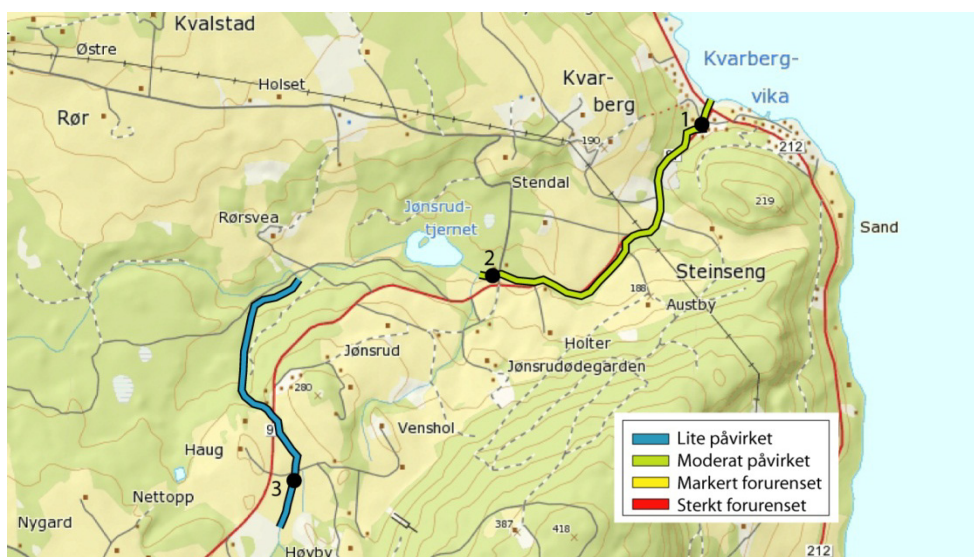
Det var stor dekning av vannmoser i Stensengbekken, spesielt i den nedre delen. Forekomsten av begroingsalger var meget liten. Bunnen var noe tilslammet med jordpartikler på en lokalitet litt nedenfor Jønsrudtjernet. Døgnfluer ble observert på alle de undersøkte lokalitetene, og knott og steinfluer ble observert på de to øvre lokalitetene. I øvre deler av den hovedgreinen som kommer fra sør, ble miljøtilstanden vurdert som lite påvirket av næringsstoffer og lettnedbrytbart organisk stoff (Figur 11). Den nedre delen fra nedstrøms Jønsrudtjernet og ned til utløpet i Mjøsa i Kvarbergvika ble vurdert som moderat påvirket.

**Figur 11.** Miljøtilstanden i Stensengbekken basert på biologiske feltobservasjoner i september 2011. Kartkilde: <http://kart.statkart.no/>.
