# Kunnskapsgrunnlag for handlingsplan mot vasspest (*Elodea canadensis*) og smal vasspest (*Elodea nuttallii*) i Norge

Tittel Kunnskapsgrunnlag for handlingsplan mot vasspest ( <i>Elodea canadensis</i> ) og smal vasspest ( <i>Elodea nuttallii</i> ) i Norge	Løpenr. (for bestilling) 6416-2012	Dato 1.11.2012
	Prosjektnr. Undernr. 10418	Sider Pris 59
Forfatter(e) Marit Mjelde Dag Berge Hanne Edvardsen	Fagområde ferskvann	Distribusjon
	Geografisk område Norge	Trykket NIVA

Oppdragsgiver(e) Direktoratet for Naturforvaltning (DN)	Oppdragsreferanse Jarl Koksvik og Tomas Holmern
--	---

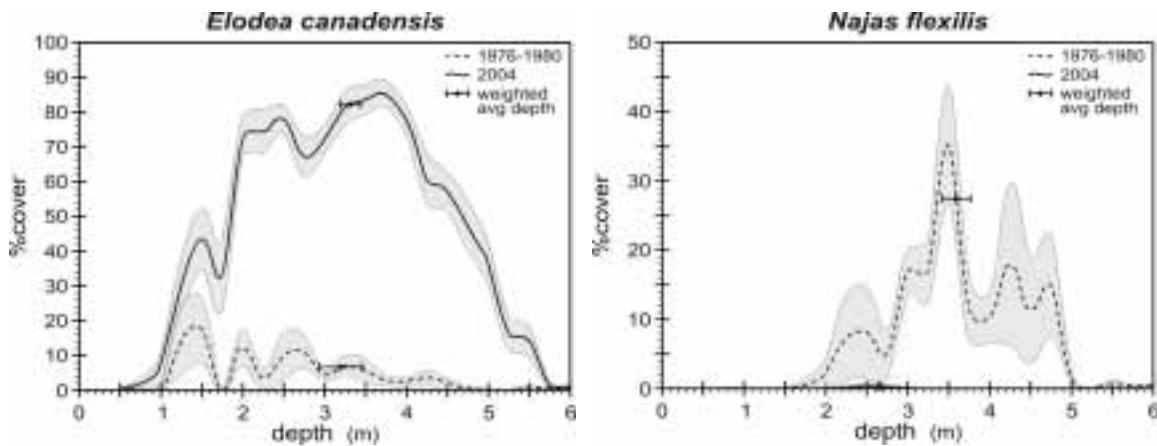
Figur 13. Endringer i dekning av vasspest (*Elodea canadensis*) og mjukt havfruegras (*Najas flexilis*) i Steinsfjorden i 1976-80 og i 2004 (fra Mjelde et al. 2012).

arten. mjukt havfruegras (*Najas flexilis*) er kraftig redusert (figur 13) (Mjelde et al. 2012). Det er antatt at vasspesten først og fremst påvirker mjukt havfruegras gjennom redusert CO<sub>2</sub> i vannmassene og næringsutarming av sedimentet (Mjelde et al 2012).

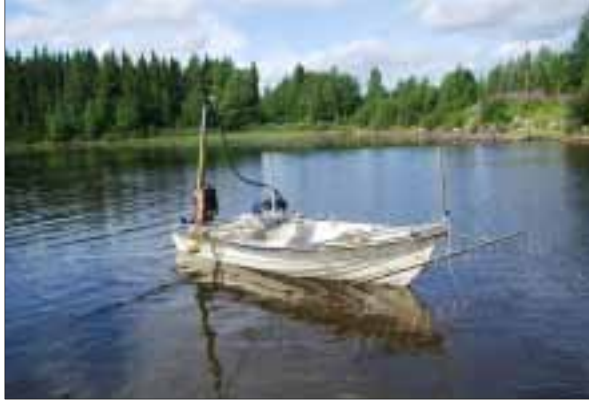
1. Klipperen "Hymo" er beregnet til å sette på lett-båt

Dorotea Mekaniska AB (Sverige) ([www.doroteamekaniska.se](http://www.doroteamekaniska.se)) lager utstyr for vegetasjonshøsting i innsjøer og elver (figur 16). De lager alt fra små klippeaggregat til å feste på siden av en lett-båt, til mer profesjonelt utstyr for større høstingsoperasjoner.

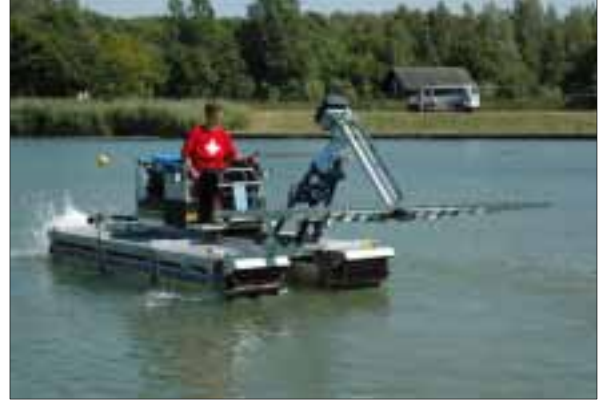
2. Amfibietraktoren "Truxdor" påmontert klipper 3090

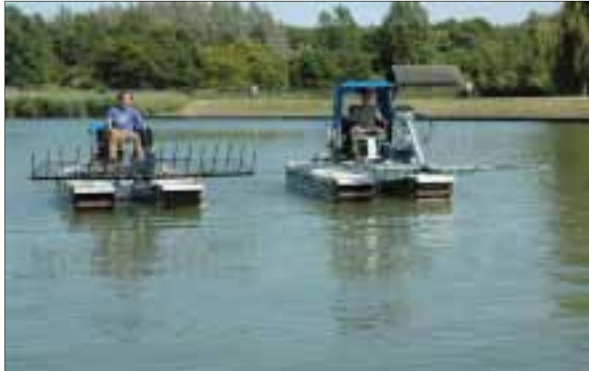
3. Dorotea Truxdor maskiner, m/klipper og silosvans

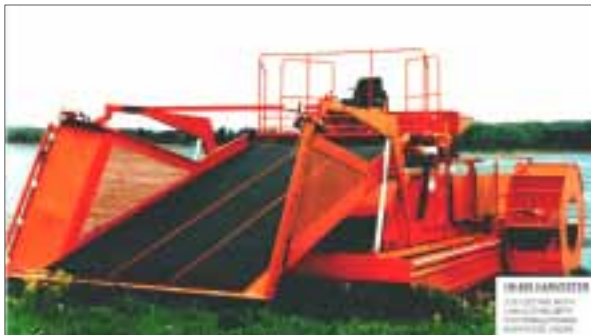
1. Høstingsmaskin fra Aquamarine USA. Skjærebord bestående av to vertikale og en horisontal slåmaskin-kniv. Plantene transporteres opp av vannet ved et nettingtransportbånd. Fremdriften er skovlehjul.

Aquamarine (USA). USA har mer enn 50 års erfaring med høstingsmaskiner for problematisk vegetasjon. En mengde firmaer har levert utstyr, men de fleste er konkurs i dag. En av de som har overlevd og som fortsatt lager slikt utstyr er Aquamarine. Aquamarine med utstyr til større høstingsarbeider er vist i figur 17.

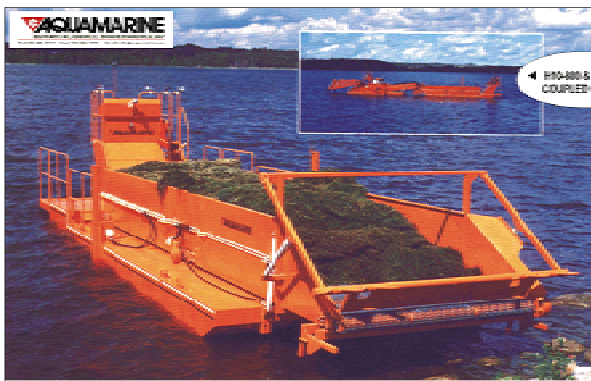
3. En egen selvgående lekter for i landkjøring av det høstede materiale. Legg merke til at lekteren er koplet til høstemaskinen i det innfeldte bildet. Bunnen av høstemaskinen og lekteren er utstyrt med transportbånd, slik at lasting og lossing går på få minutter.

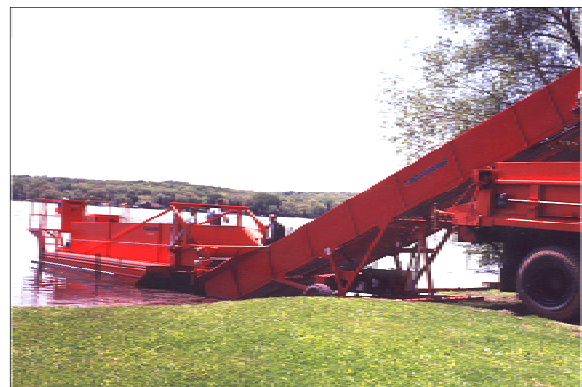
4. Lekteren tømmes over på et nytt transportbånd som lesser materialet opp i en lastebil.

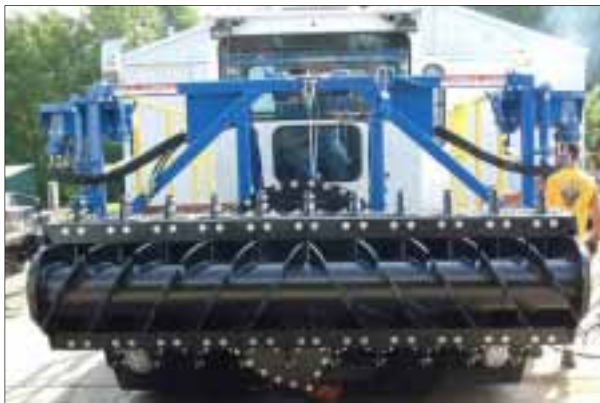
1. Mud Cat mudringsmaskin påmontert et spesialhode for vegetasjonshøsting

Mud Cat (USA) er verdens største produsent av mudrings- og strandsone-entreprenørutstyr. De har lenge laget høstemaskiner som den Aquamarine lager, men har nå også et nytt patentert system som er vist i figur 18. Dette er et spesielt vegetasjonssklippe-hode som kan benyttes på deres tradisjonelle mudringsmaskiner. Gjengene på mateskruen er kuttet opp, og i hvert «kutt» er det en knivskarp herdet egg. I kåpa bak er det vertikale faste kniver som treffer i knivåpningene i mateskruens gjenger når denne roterer. Vegetasjonen blir kuttet i 10-15 cm lange biter, samt at systemet hindrer mateskruen i å tette seg med vegetasjon. Vegetasjonen skrues inn mot midten av kåpa hvorfra den går inn i samme pumpa som transporterer slammet under mudring. Materialet kan sprutes på land som fra en snøfreser, eller det kan pumpes på land i en avvanningsinnhegning, til en avvanningslekter, lenger ut etc. Materialet kan pumpes opptil 1 km. Denne maskinen kan også fjerne rotsystemet på plantene ved at den kjøres ned i mudderoverflaten.

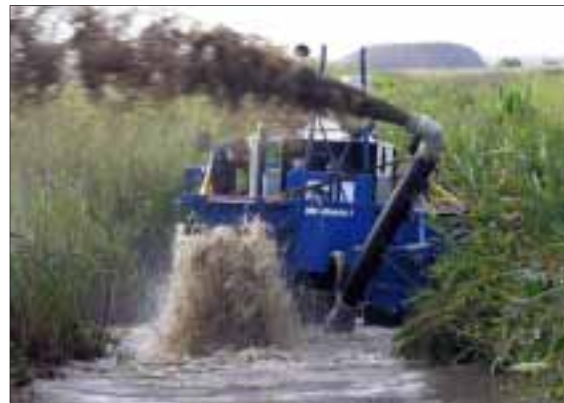
2. Materialet kan sprutes eller pumpes på land eller til en avvanningslekter

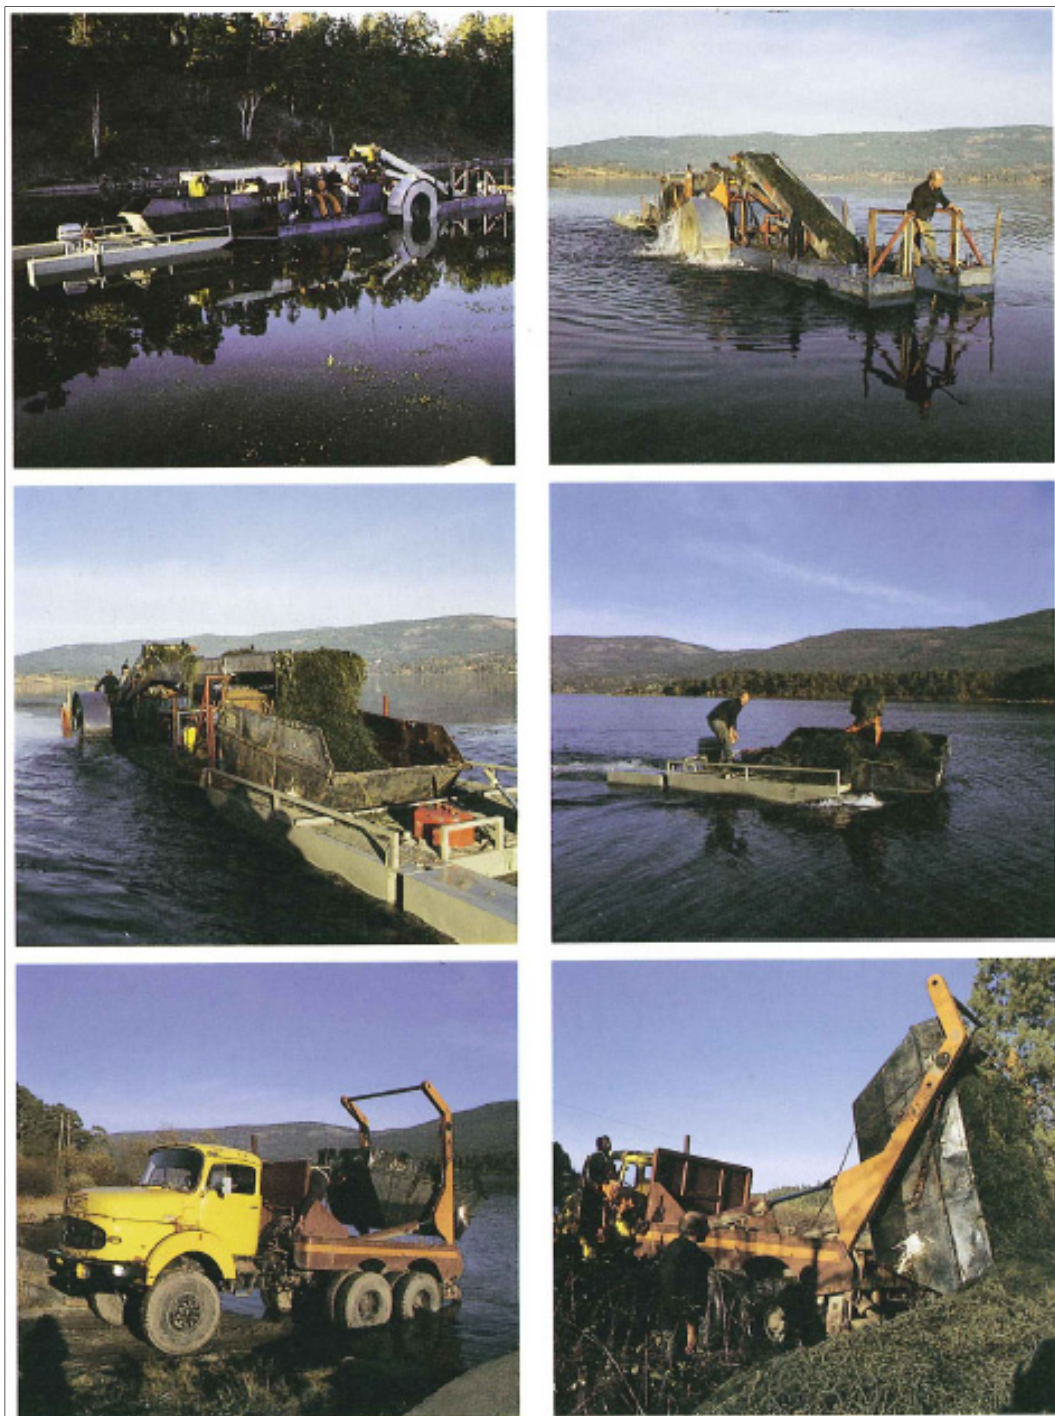
Figur 19. Vasspesthøsting i Steinsfjorden med maskinen «Slurpen». Skjærehodet består av to vertikale og en horisontal slåmaskinkniv. Et transportbånd av netting fører vegetasjonen opp av vannet, over båten og ned i en container som henger bak. En «supply-båt» kan henge på en ny container og transportere den høstede vegetasjonen til land der det hentes av en bil med container-lift. Maskinen kan høste kontinuerlig uten å måtte avbryte arbeidet for å transportere plantemateriale til land (Berge et al 1989). Alle fotos: Dag Berge.

«Slurpen» kunne høste helt ned til 4 m dyp, noe som var nødvendig da vasspesten vokste tette i dypsonen 1-3.5 m. Det ble høstet flere forsøksfelter i Steinsfjorden sommeren 1985, det største feltet var på 16 dekar. Fra dette feltet ble det høstet hele 103 tonn vasspest. De fleste feltene ble bare høstet én gang, og disse feltene hadde like tette vasspestbestander året etter. Ett felt ble høstet 3-4 ganger samme sommeren, og her hadde vasspesten senere problemer med å etablere massebestander.

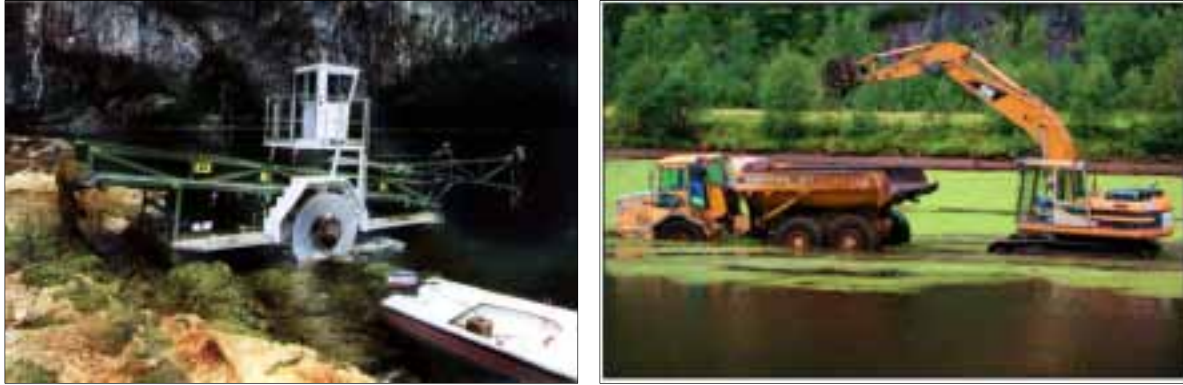
Figur 20. Venstre: En Watermaster RS 2000 (finsk-produsert) ble benyttet av Krypsivprosjektet i 1996. Høyre: Gravemaskin er også benyttet for å ta opp krypsiv. Fotos: B. Rørslett (venstre bilde) og <http://vestagder.miljostatus.no> (høyre bilde).

Krypsivprosjektet på Sørlandet, i regi av Fylkesmannen i Vest-Agder, har prøvd ut høsting som tiltak mot problemvekst av krypsiv. Krypsiv (*Juncus bulbosus*) er en flerårig plante som kan vokse både i vann og i strandområder, helst i kalkfattige, næringsfattig vann. Særlig frodig har veksten vært i enkelte regulerte og kalkete vassdrag på Sørlandet (Johansen m.fl. 2000). Høsting ble tidligere utført ved hjelp av maskinen vist i figur 20, men nå benytter de utstyr av Dorotea-typen tilsvarende det som Sjørydding AS har. Gravemaskin benyttes også til å høste krypsiv da elvene har hard og stabil bunn.

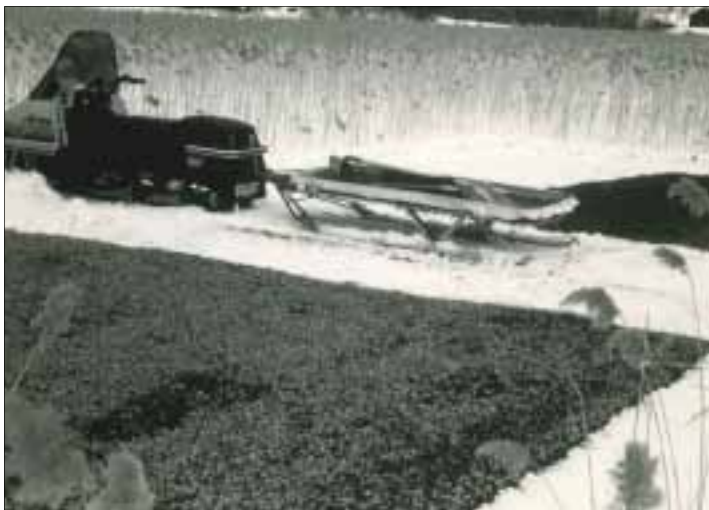
Figur 24. Utlegging av fiberduk i bestand av takrør (*Phragmites australis*) Steinsfjorden 1987.  
Foto: Dag Berge.

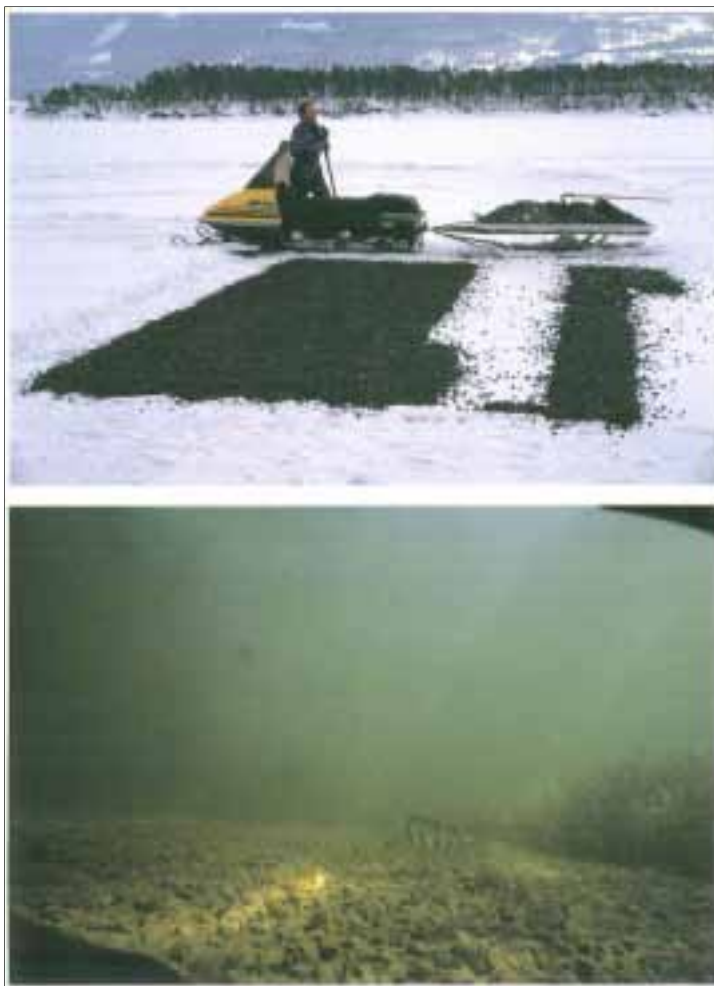
Figur 25. Utlegging av overgruset geo-teksstil over vasspestbestander i Steinsfjorden vinteren 1987 (øvre panel), og hvordan det tok seg ut på bunnen etter at isen har gått (nedre panel). Legg merke til tett sammenklappet vasspestbestand utenfor det tildekkede feltet. Foto: Dag Berge.
