Undersøkelser av sjøområdene i Arendal kommune 2011-2012. Tilstanden i havneområdene og ved utslippsstedene for kommunalt avløpsvann

Tittel Undersøkelser av sjøområdene i Arendal kommune 2011-2012. Tilstanden i havneområdene og ved utslippsstedene for kommunalt avløpsvann.	Løpenr. (for bestilling) 6445-2012	Dato 19.11.2012
	Prosjektnr. Undernr. O-11213	Sider Pris 84
Forfatter(e) Tone Kroglund, Hilde C. Trannum, Jon Albretsen (HI) og Lars- Johan Naustvoll (HI)	Fagområde Marin eutrofi	Distribusjon Åpen
	Geografisk område Aust-Agder	Trykket NIVA

Oppdragsgiver(e) Arendal kommune	Oppdragsreferanse 689/11 Knut Berg-Larsen
-------------------------------------	---

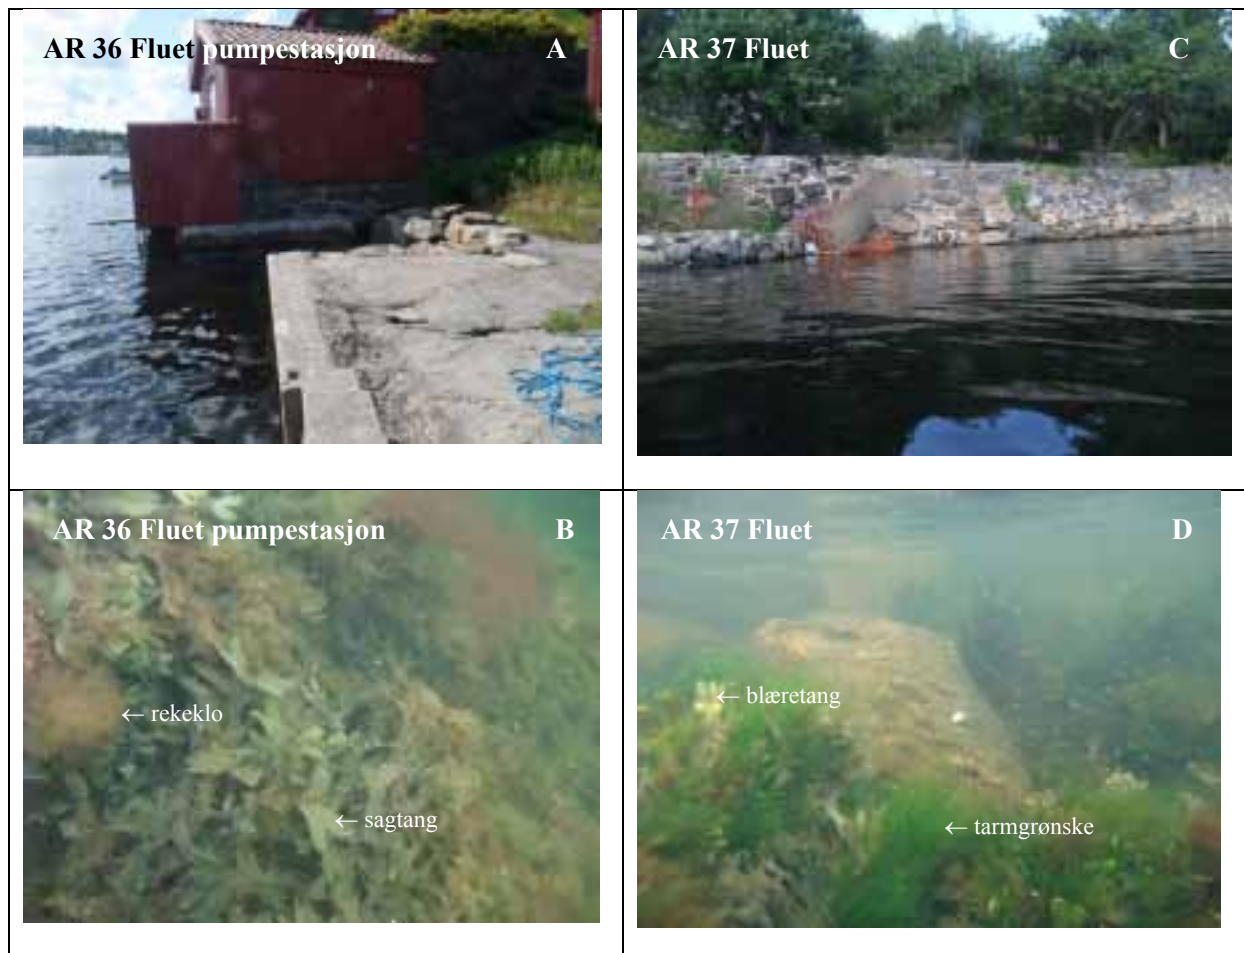
Figur 8. Bilder fra Fluet i Tromøysund. Stasjon AR 36 Fluet pumpestation: A= Stasjonsplassering, B = tett vegetasjon av sagtang med påvekst av trådformete rødalger og brunalger. Stasjon AR 37 Fluet (øst): C = Stasjonsplassering, D = blæretang og tarmgrønske. Foto: F. Moy

Bilder fra stasjonene i Tromøysund er vist i **Figur 8- Figur 10** og en oversikt over de vanligste artene er vist **Tabell 4**.

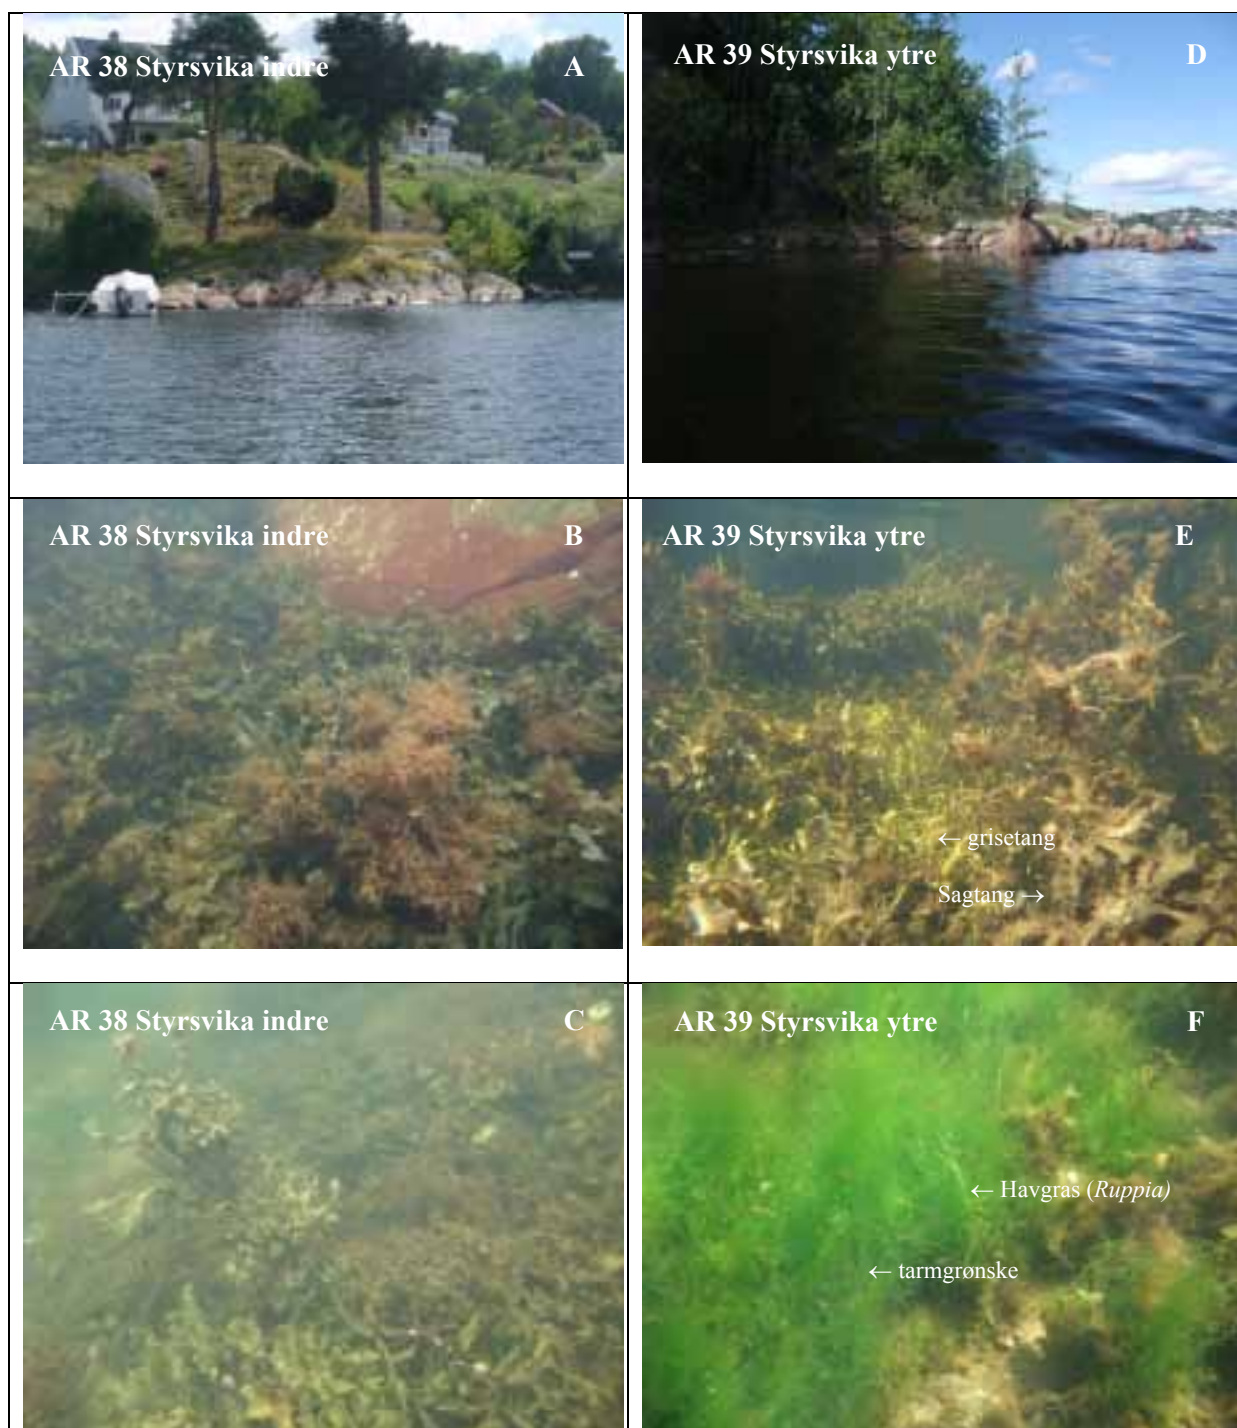
Figur 9. Bilder fra Styrsvika i Tromøysund. Stasjon AR38 Styrsvika indre: A= Stasjonsplassering, B og C = tett tangvegetasjon med mye påvekst av trådformete brunalger og diatomeer. Stasjon AR39 Styrsvika ytre: D= Stasjonsplassering, E = blæretang, sagtang og grisetang, F = irrgønt innslag av tarmgrønske (*Enteromorpha*) og havgras (*Ruppia*). Foto: F. Moy

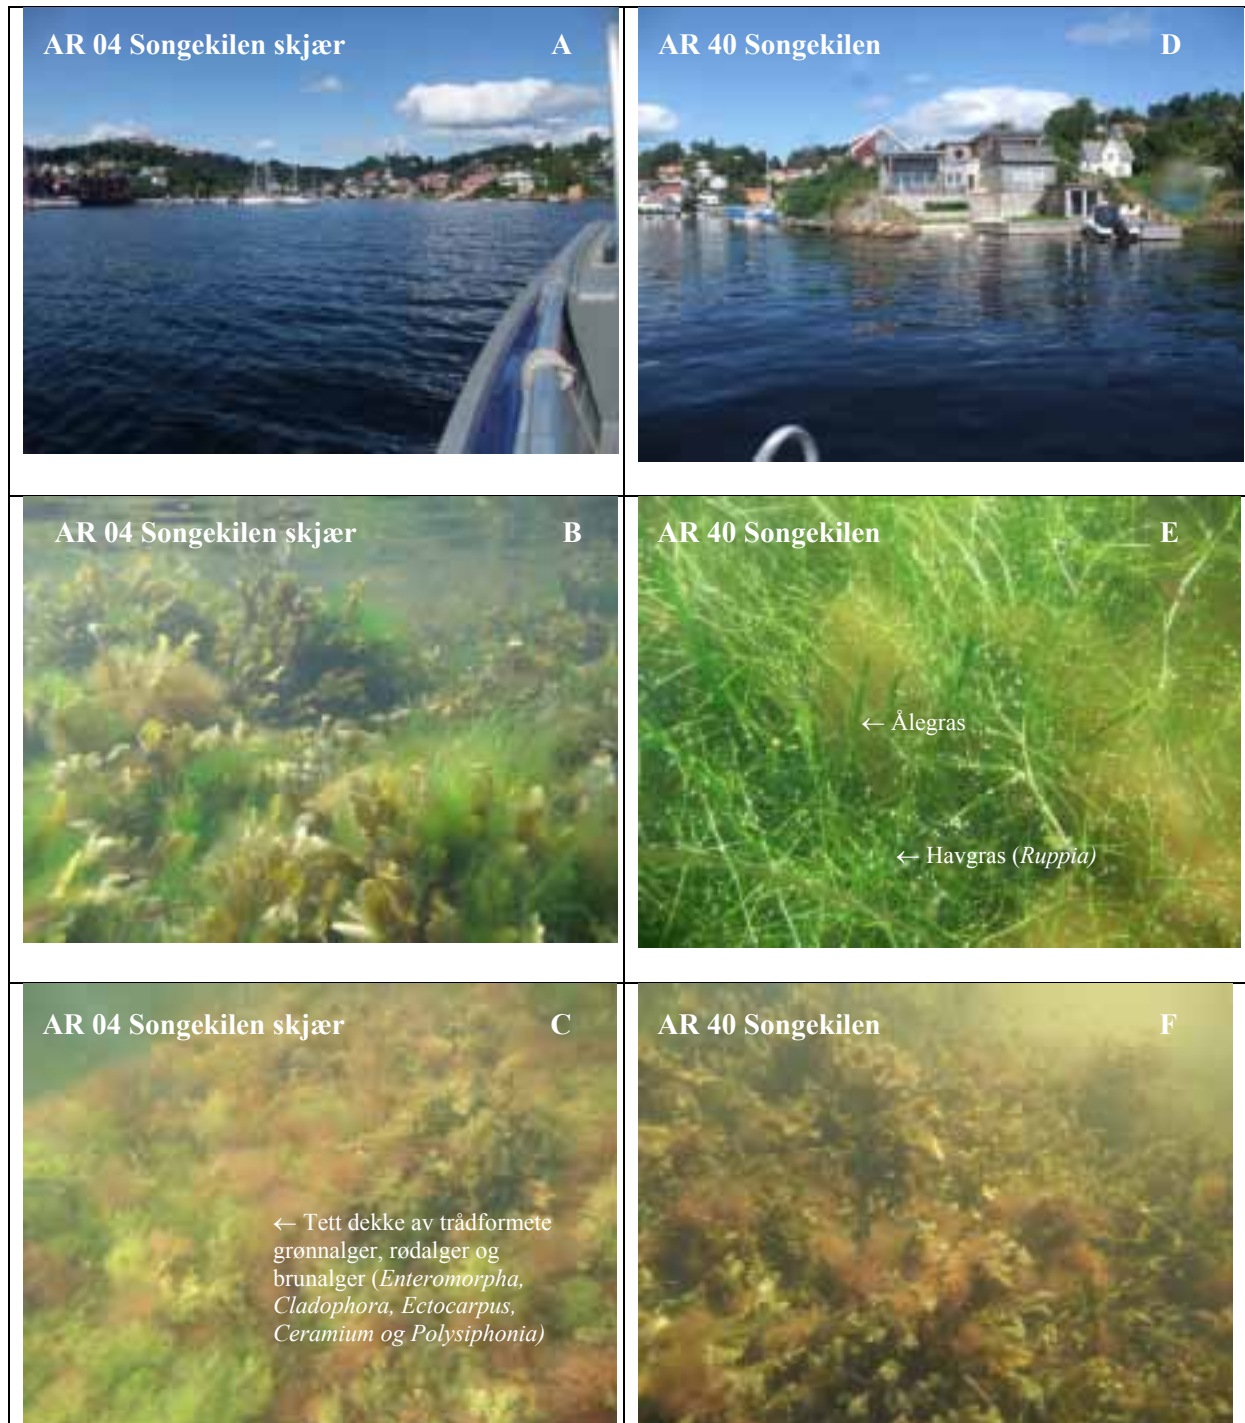
Figur 10. Bilder fra Songekilen i Tromøysund. Stasjon AR04 Songekilen skjær: A = Stasjonsplassering, B og C = Tangvegetasjon som nesten er fullstendig dekket av påvekstalger. Stasjon AR40 Songekilen: D = Stasjonsplassering, E = tett forekomst av havgras (*Ruppia*) og enkelte strå av ålegras (*Zostera*), F = blæretang med påvekst av trådformete rød-, brun- og grønnalger. Foto: F. Moy

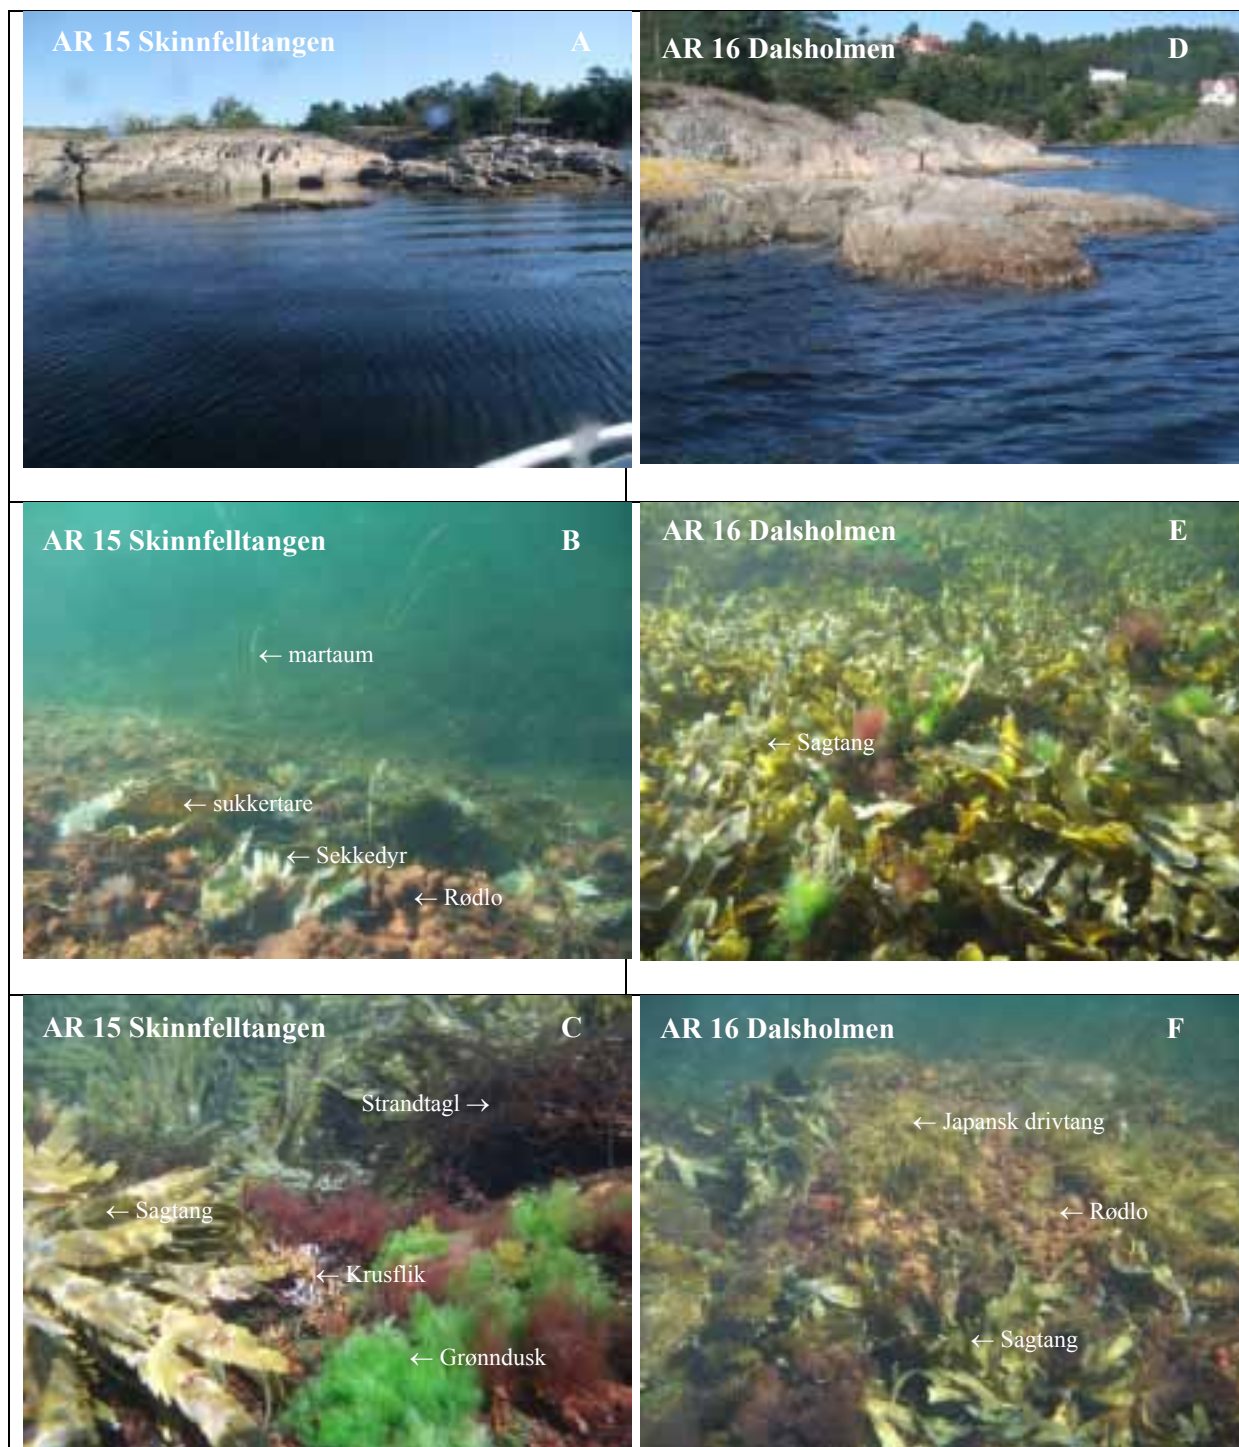
Figur 13. Bilder fra Narestø. Stasjon AR15 Skinnfelltangen: A= Stasjonsplassering, B og C = tang og tare med rik undervegetasjon. Stasjon AR16 Dalsholmen: D= Stasjonsplassering, E= tett sagtangforekomst, F = sagtang, rødlo og japansk drivtang. Foto: F. Moy

Bilder fra stasjonene i Narestø er vist i **Figur 11 - Figur 14** og en oversikt over de vanligste artene er vist **Tabell 4**.

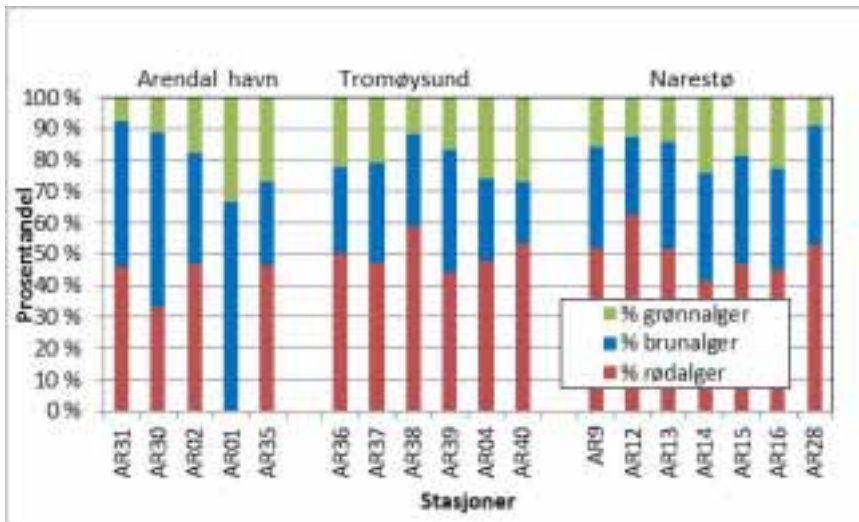
Figur 17. Fordeling mellom rødalger, brunalger og grønnalger på stasjonene i 2011.

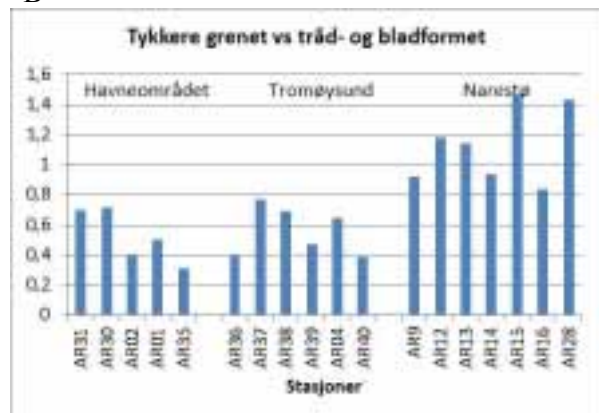
Figur 18. Forholdet mellom antall flerårige og ettårige arter (A) og tykkere grener/blader mot tynne blad- og trådformete alger (B). I friske sjøområder med stabile miljøforhold forventer man overvekt av flerårige arter og arter med tykkere grener. Ved ratio > 1 er det overvekt av flerårige arter (A) eller tykkere grenet(B) og ved ratio < 1 er det overvekt av ettårige arter(A) eller tråd-/bladformet (B).

Alle stasjonene i havneområdet hadde større andel av ettårige arter enn av flerårige (**Figur 18A**), og større andel av blad- og trådformede arter som vokser raskt enn av de mer seintvoksende arter med grovere forgreining eller tykke blader (**Figur 18B**). Det vil si at algesamfunnet i havneområdet er preget av kortlivede arter er tilpasset næringsrike og ofte skiftende miljøforhold. De fleste stasjonene i Tromøysund viste samme mønster med overvekt av ettårige og hurtigvoksende arter i forhold til flerårige arter. I Narestø hadde stasjonene stort sett overvekt av flerårige arter (**Figur 18A**) og av seintvoksende arter med grovere forgreining eller tykke blader (**Figur 18B**). Friske, uforurensede sjøområder med stabile miljøforhold vil ha stor andel av flerårige arter som overlever fra år til år. Ved næringssaltpåvirkning øker andelen ettårige, hurtigvoksende arter.

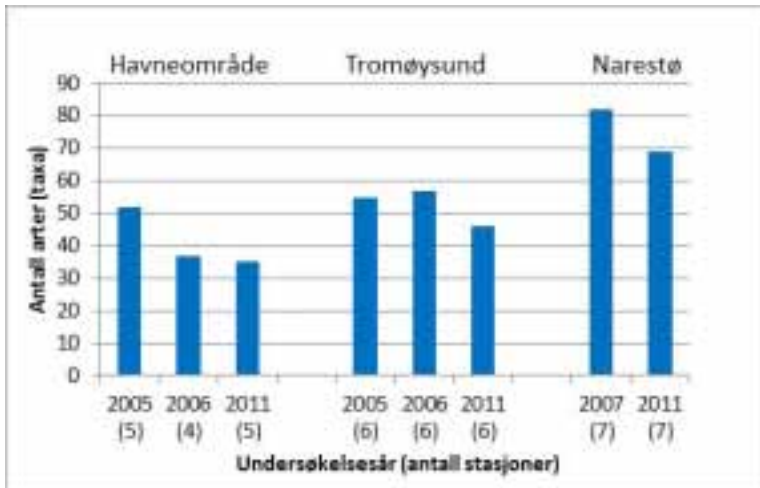
Figur 20. Antall arter som til sammen er registrert i havneområdet, Tromøysund og Narestø de ulike undersøkelsesårene.

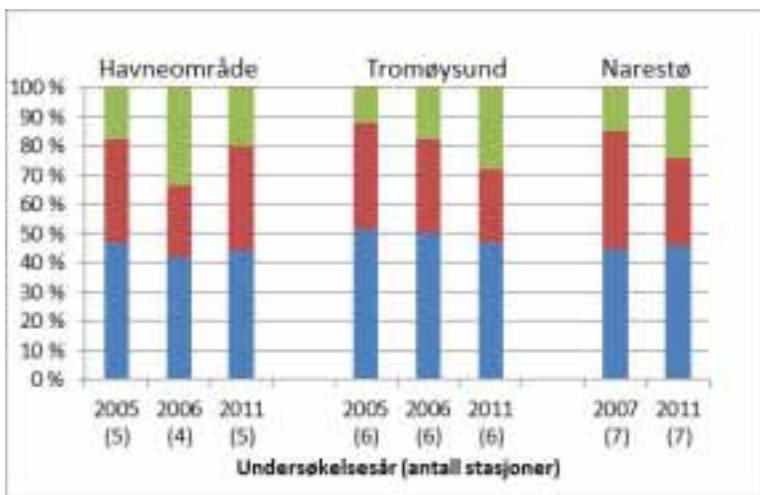
Figur 21. Relativ fordeling mellom antall rødalger, brunalger og grønnalger i tre ulike sjøområder i 2005 -2011. Andel grønnalger har økt i Narestø og Tromøysund.

Antall arter sier ikke alt om et samfunn og det er derfor også sett på fordeling mellom ulike grupper av arter. Stasjonene i Tromøysund og Narestø hadde høyere andel grønnalger i 2011 enn tidligere (**Figur 21**), mens andelen rødalger har vært ganske jevn. Andelen grønnalger har ikke økt i havneområdet. **Figur 22** viser forholdet mellom antall ettårige arter og antall flerårige arter, fordelt mellom områder og mellom år. Stasjonene i havneområdet og Tromøysund har i alle de siste undersøkelsene hatt høyere andel ettårige arter enn flerårige arter (verdier < 1). Narestø hadde overvekt av flerårige arter i 2007 men i 2011 var det en liten overvekt av ettårige arter. Resultatene kan tyde på en svak forverring i eutrofi-status i Tromøysund og Narestø, mens havneområdet har vært stabil.

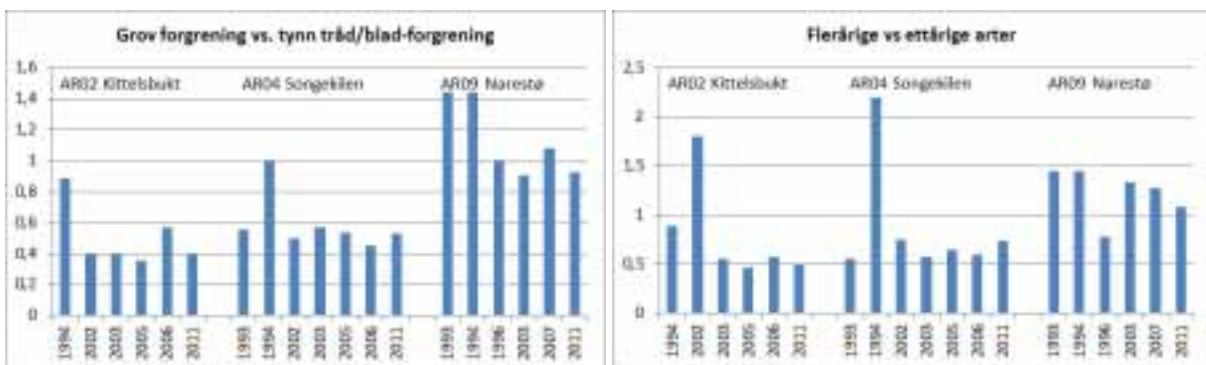
Figur 24. Utvikling i fordeling mellom algenes vokseform og livsstrategi ved tre utvalgte stasjoner i Arendal i perioden 1994-2011.

For enkelte stasjoner har vi data fra mange år tilbake. Stasjon AR02 Kittelsbukta, AR04 Songekilen og AR09 i Narestø er undersøkt til sammen 6-7 ganger siden 1994. **Figur 23** viser at andelen grønnalger har gått gradvis nedover i Kittelsbukta, mens i Songebukta har andelen grønnalger gjort et hopp til det verre. For stasjonen i Narestø er det tegn som tyder på en svak, gradvis utvikling mot flere trådformete og ettårige alger (**Figur 24**).

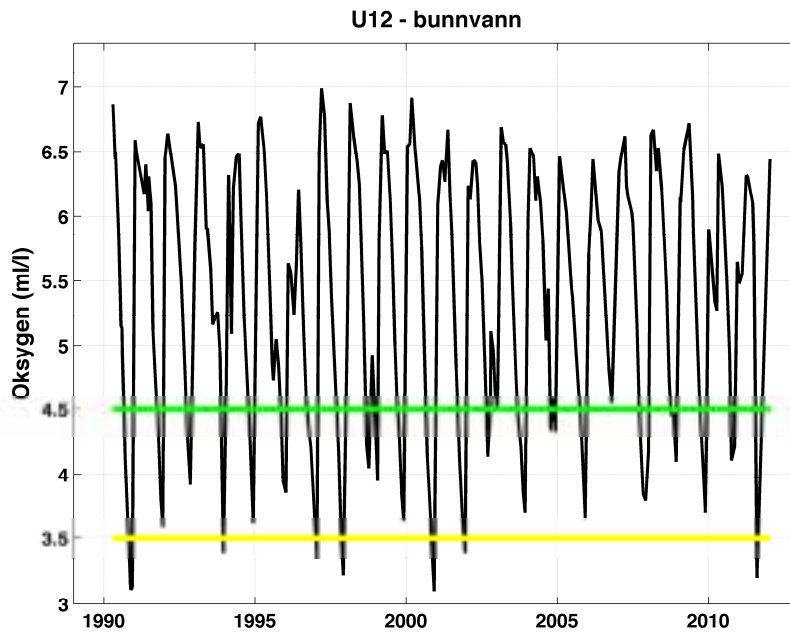
Figur 30. Tidsutviklingen til oksygen-innholdet (ml/l) i nederste måledyp i Ærøydypet (stasjon U12, 140m) fra 1990 til 2011. I følge klassifiseringsveilederen angir grønn linje skillet mellom "Meget god" (over 4.5 ml/l) og "God" vannkvalitet, mens gul linje angir grensen mellom "God" og "Mindre god" (under 3.5 ml/l) vannkvalitet.

Ettersom Ærøydypet er et dypbasseng, kan man potensielt ha lave oksygen-konsentrasjoner. For slike basseng-områder som er omringet av en grunnere terskel vil man fra naturens side ha lavere utskiftningsrater. Den lokale produksjonen (organisk karbon) samt tilførsel av organisk materiale vil dermed ha stor betydning for oksygenforholdene i bassengvannet. En regulær vannutskifting for forbedrede oksygenforhold avhenger av at tettheten til vannet utenfor bassenget og over terskelnivå blir høyere enn tettheten i selve bassengvannet. Størrelsen på vannutskiftningen er igjen avhengig av varigheten av tilstrekkelig tungt vann i terskelnivå. Oksygenminimum som oppnås er med andre ord helt avhengig av periodisiteten til de fysiske forholdene som gir bunnvannsutskifting samt de lokale og tilførte produksjonsforholdene.

I følge Buhl-Mortensen mfl. (2006) har midlere oksygenforbruk i Ærøydypet etter 1980 vært omtrent 0,46 ml/l per måned og det midlere oksygenminimum for samme periode har vært omkring 3,5 ml/l. Forbruket av oksygen i et så åpent basseng som Ærøydypet er i stor grad knyttet til langtransporterte næringssalter og organisk materiale, og reduksjonen i nitrat-konsentrasjonene fra slutten av 1980-tallet (**Figur 28**) har gitt mindre belastning på oksygenforholdene. For å sette oksygen-målingene i 2011 i et historisk perspektiv, er alle målinger på 140m dyp fra 1990 fremstilt grafisk i **Figur 30**. Utskiftningen av bunnvann er regulær og skjer omtrent hver høst eller vinter. Minimumsverdiene for oksygeninnhold har holdt seg over 3,5 ml/l etter 2001, men en verdi på 3,2 ml/l ble altså observert i 2011. Det er ikke noe grunnlag til å si at oksygenforbruket i Ærøydypet har endret seg det siste tiåret.
