Tilstandsklassifisering av vannforekomster i Vannområde Hurdalsvassdraget/Vorma

Tittel Tilstandsklassifisering av vannforekomster i Vannområde Hurdalsvassdraget/Vorma	Løpenr. (for bestilling) 6463-2013	Dato 1.5.2013
	Prosjektnr. Undernr. O-12250	Sider Pris 42
Forfatter(e) Markus Lindholm	Fagområde Vannressurs- forvaltning	Distribusjon Fri
	Geografisk område Akershus	Trykket NIVA

Title: Classification of state of water bodies in the Hurdalvassdraget/Vorma river basin district

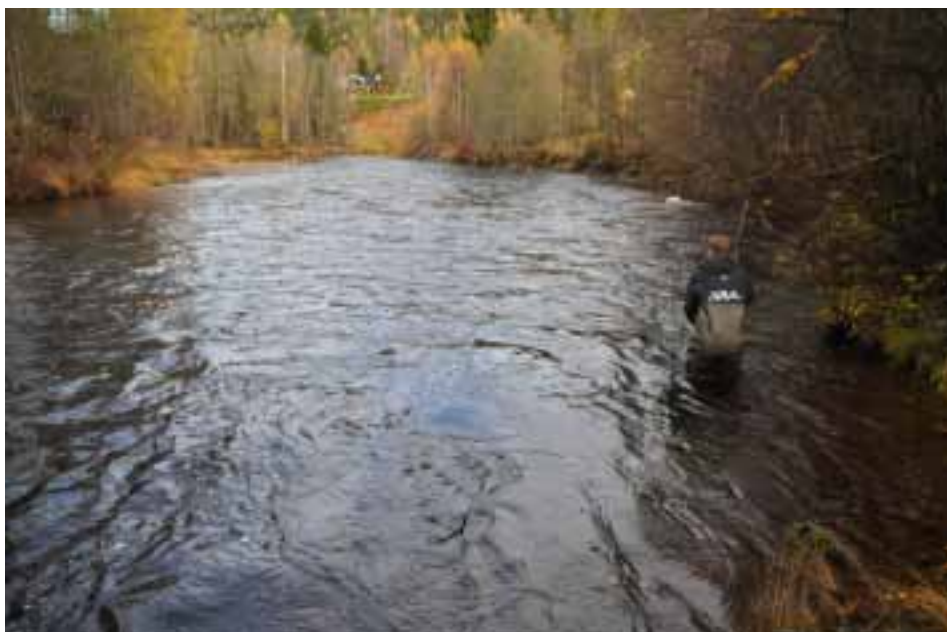
Figur 4. Prøvetaking av bunndyr i Andelva (foto: Pedersen/HuVo).

Det ble tatt prøver av bunndyrsamfunnene i 14 elver og bekkefelt i oktober 2011 og oktober 2012. Prøvene ble tatt etter standardisert sparkemetode (NS 4718 og NS-ISO 7828). Metoden er, i henhold til retningslinjer i Vannforskriftens veileder for klassifiseringen, basert på flere enkeltprøver og i sterkere grad bundet opp til areal enn i tid. Det gjør metoden mer stringent, mindre avhengig av skjønn og lettere etterprøvbare. Det ble benyttet håv med 500 µm maskevidde under prøvetakingen. Hver prøve tas over en strekning på én meter. Det anvendes 20 sekund pr. 1 m prøve, 3 slike pr. minutt, som gjentas tre ganger, tilsammen altså 9 enkeltprøver. Dette utgjør et prøvetatt areal på 2,25 m². For å unngå tetting av maskene i håven tømmes håven etter 3 enkeltprøver (1 minutt), eller oftere hvis substratet er svært finpartikulært, eller prøven inneholder mye organisk materiale. Alle

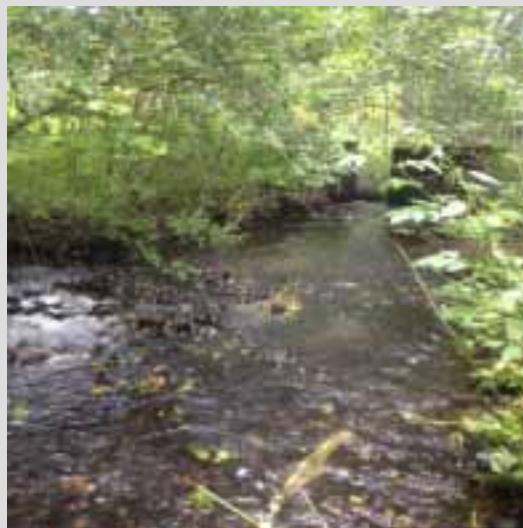
Foto: NIVA

Vannforekomst-ID: 002-2348-R
 Vassdrag: 002.DAA.112
 Kommune: Ullensaker
 Vanntype: Elvetype 3
 Påvirkning: Eutrofiering
 Lengde (km): 10,8 +

Vannforekomsten Elstad bekkefelt ligger i Ullensaker og drenerer til Hersjøen. Det består av en gruppe små grytehullsjøer (inndelt i egne vannforekomster), samt enkelte små og to noe større bekker: Transjøbekken og Bjørtomtbebben. Feltet er preget av landbruk og avrenning fra tettsteder, med islett av lauvskog. Undergrunnen består av is-avsetninger og morenemasser. I 2012 ble det tatt prøver av begroingsalger og bunndyr fra begge de større bekkene, samt 5 vannprøver gjennom sommersesongen, som ble analysert for totalfosfor, fosfat, totalnitrogen, nitrat, kalsium og fargetall. Steder for prøvetaking er markert på kartet. Middelerverdien for farge og kalsium var henholdsvis 11,2 mg Pt/L og 52,8 mg Ca/L. Vannforekomsten tilhører dermed elvetypen *moderat kalkrik, klar i lavland* (type 3), som har en god/moderat-grense for tot-P og tot-N på henholdsvis 21 og 450 µg/L. Middelerverdiene for totalfosfor og totalnitrogen var henholdsvis 17,6 og 426 µg/L, som gir god tilstand i henhold til vannkjemiske støtteparametere. Konsentrasjonen av TKB var henholdsvis 10 og 30 /100 ml. De to prøvene fra bunndyrsamfunnet på lokalitetene ga en ASPT på 5,56 og 5,53, som betyr moderat tilstand. Begroingsalgeprøvene fra Bjørtomtbebben og Transjøbekken viste en PIT-indeks på henholdsvis 16,41 og 14,77, som gir moderat og god tilstand.

Basert på data fra 2012, synes Elstad bekkefelt å være i moderat økologisk tilstand.

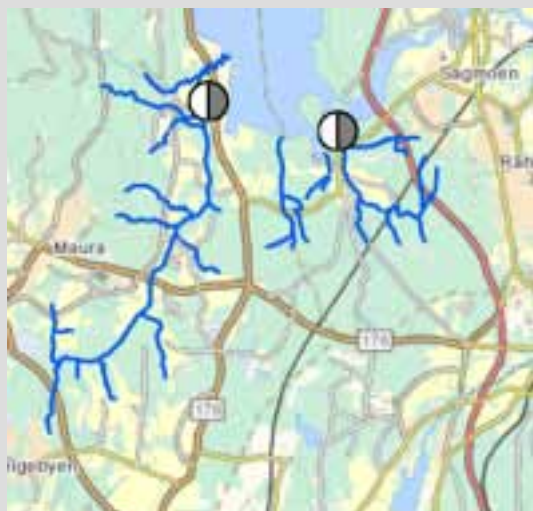
Foto: NIVA

Vannforekomst-ID: 002-1576-R
 Vassdrag: 002.DAB.20
 Beliggenhet: Nannestad, Eidsvoll
 Vanntype: Elvetype 4; muligens turbid
 Påvirkning: Eutrofiering
 Lengde (km): 37,4

Vannforekomsten Hæra ligger i kommunene Nannestad og Eidsvoll, og består av flere mindre bekker, tjern og små nedbørsfelt som drenerer til Hurdalssjøen i sør. Det meste av vannforekomsten ligger under marin grense. Største vassdrag er åa Hæra og bekken ved Berger. I 2012 ble det tatt prøver av begroingsalger og bunndyr fra begge disse, samt 5 vannprøver gjennom sommersesongen, som ble analysert for totalfosfor, fosfat, totalnitrogen, nitrat, kalsium og fargetall. Steder for prøvetaking er markert på kartet. - Middelveidien for farge og kalsium var henholdsvis 156,2 mg Pt/L og 16,4 mg Ca/L, og vannforekomsten tilhører dermed elvetyperen *moderat kalkrik, humøs i lavland* (elvetype 4), som har en god/moderat-grense for tot-P og tot-N på henholdsvis 29 og 550 µg/L. Middelveidene for totalfosfor og totalnitrogen var henholdsvis 35,2 og 1047 µg/L, som gir dårlig tilstand i henhold til vannkjemiske støtteparametere. - Konsentrasjonen av TKB var henholdsvis 70 og 360 /100 ml. De to bunndyrprøvene ga en ASPT på 3,6 og 3,75, og en EQR på henholdsvis 0,52 og 0,54, som betyr svært dårlig tilstand. Begroingsalgeprøvene viste en PIT-indeks på henholdsvis 17,74 og 29,18, som gir en EQR på henholdsvis 0,80 og 0,59, og dermed moderat økologisk tilstand.

Basert på data fra 2012, synes Hæra å være i svært dårlig økologisk tilstand. Leirpåvirkning og mudderbunn gjør klassifiseringen noe usikker.

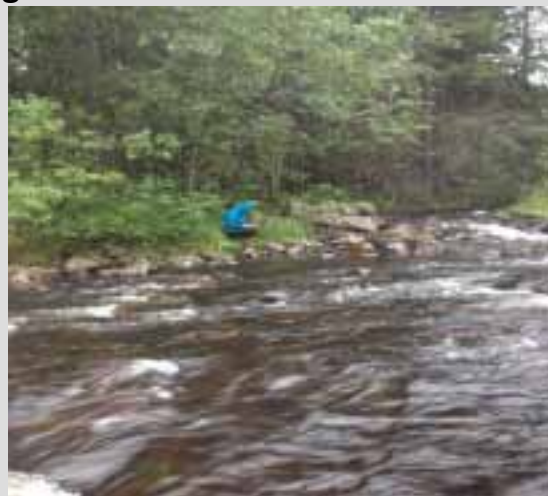
Foto: NIVA

Vannforekomst-ID: 002-317-R
 Vassdrag: 002.DABA
 Beliggenhet: Hurdal
 Vanntype: Elvetype 10
 Påvirkning: Eutrofiering
 Lengde (km): 7,5

Vannforekomsten Gjødingelva er en 7,5 km lang elvestrekning som drenerer fra Skrukkelisjøen og munner ut i nordvestenden av Hurdalssjøen. I 2012 ble det tatt prøver av begroingsalger og bunndyr fra nederst i elva, samt 5 vannprøver gjennom sommersesongen, som ble analysert for totalfosfor, fosfat, totalnitrogen, nitrat, kalsium og fargetall. Steder for prøvetaking er markert på kartet. - Middelveidien for farge og kalsium var henholdsvis 52,45 mg Pt/L og 2,8 mg Ca/L, og vannforekomsten tilhører dermed elvetypen *kalkfattig humøs i skog* (elvetype 10), som har en god/moderat-grense for tot-P og tot-N på henholdsvis 24 og 500 µg/L. Middelveidene for totalfosfor og totalnitrogen var henholdsvis 6,2 og 292 µg/L, som gir svært god tilstand i henhold til vannkjemiske støtteparametere. - Konsentrasjonen av TKB var 20 /100 ml. Bunndyrprøven ga en ASPT på 6,79, og en EQR på 0,98, som er på grensen mellom god og svært god tilstand. Begroingsalgeprøven viste en PIT-indeks (som viser påvirkningsgraden for eutrofiering) på 6,53 og en AIP-indeks (som viser påvirkningsgraden for forurening) på 6,90. Dette gir for PIT-indeksen en EQR på 1,01, og dermed svært god økologisk tilstand.

Basert på data fra 2012, synes Gjødingelva å være i god økologisk tilstand.
