Indre Oslofjord – Sammenstilling av data om miljøgiftilførslor og forekomst av miljøgifter i sediment

Tittel Indre Oslofjord – Sammenstilling av data om miljøgifttiflørsler og forekomst av miljøgifter i sediment	Løpenr. (for bestilling) 6565-2013	Dato 10. oktober 2013
Forfatter(e) John Arthur Berge Sissel Rannekleiv John Rune Selvik Anne Orderdalen Steen	Prosjektnr. Undernr. O-13120	Sider Pris 122
Fagområde Miljøgifter marin	Distribusjon Fri	
Geografisk område Oslo, Akershus og Buskerud	Trykket NIVA

Oppdragsgiver(e) Fagrådet for vann- og avløpsteknisk samarbeid i Indre Oslofjord	Oppdragsreferanse
---	-------------------

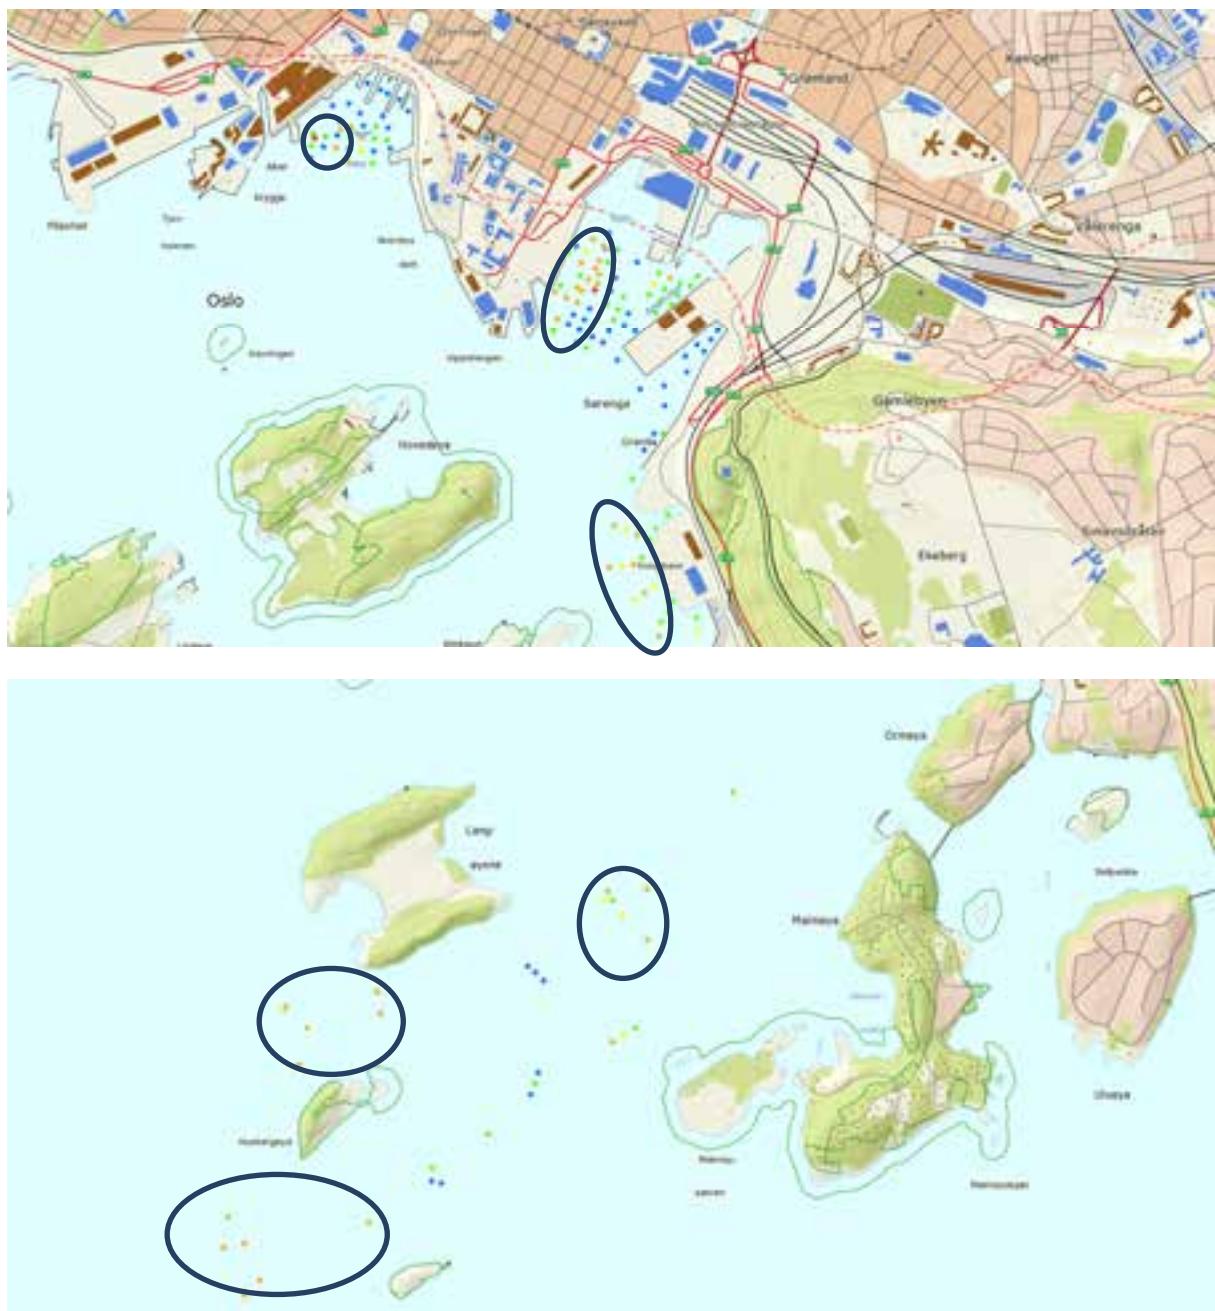
Sammendragsfigur. Resultater av klassifisering av miljøtilstand basert på konsentrasjonen av kvikksølv i de øverste 0-10 cm av sedimentet i Havneområdet (øverst) og deponiområdet ved Malmøykalven (nederst) i Indre Oslofjord. Resultater som er tatt med i figurene er data som forelå pr 06.09. 2013 fra alle prøver tatt etter 01.01.2009. Klassifiseringen er gjort i henhold til klassegrensene oppgitt i utkast til TA 3001/2012. Fargekodene brukt for de enkelte tilstandsklasser er vist nedenfor. Kilde: Figurer tilsendt fra Plan, utbygging og miljø/Miljø, Oslo Havn KF. I figuren er «hot spots» med høye miljøgiftkonsentrasjoner inntegnet.

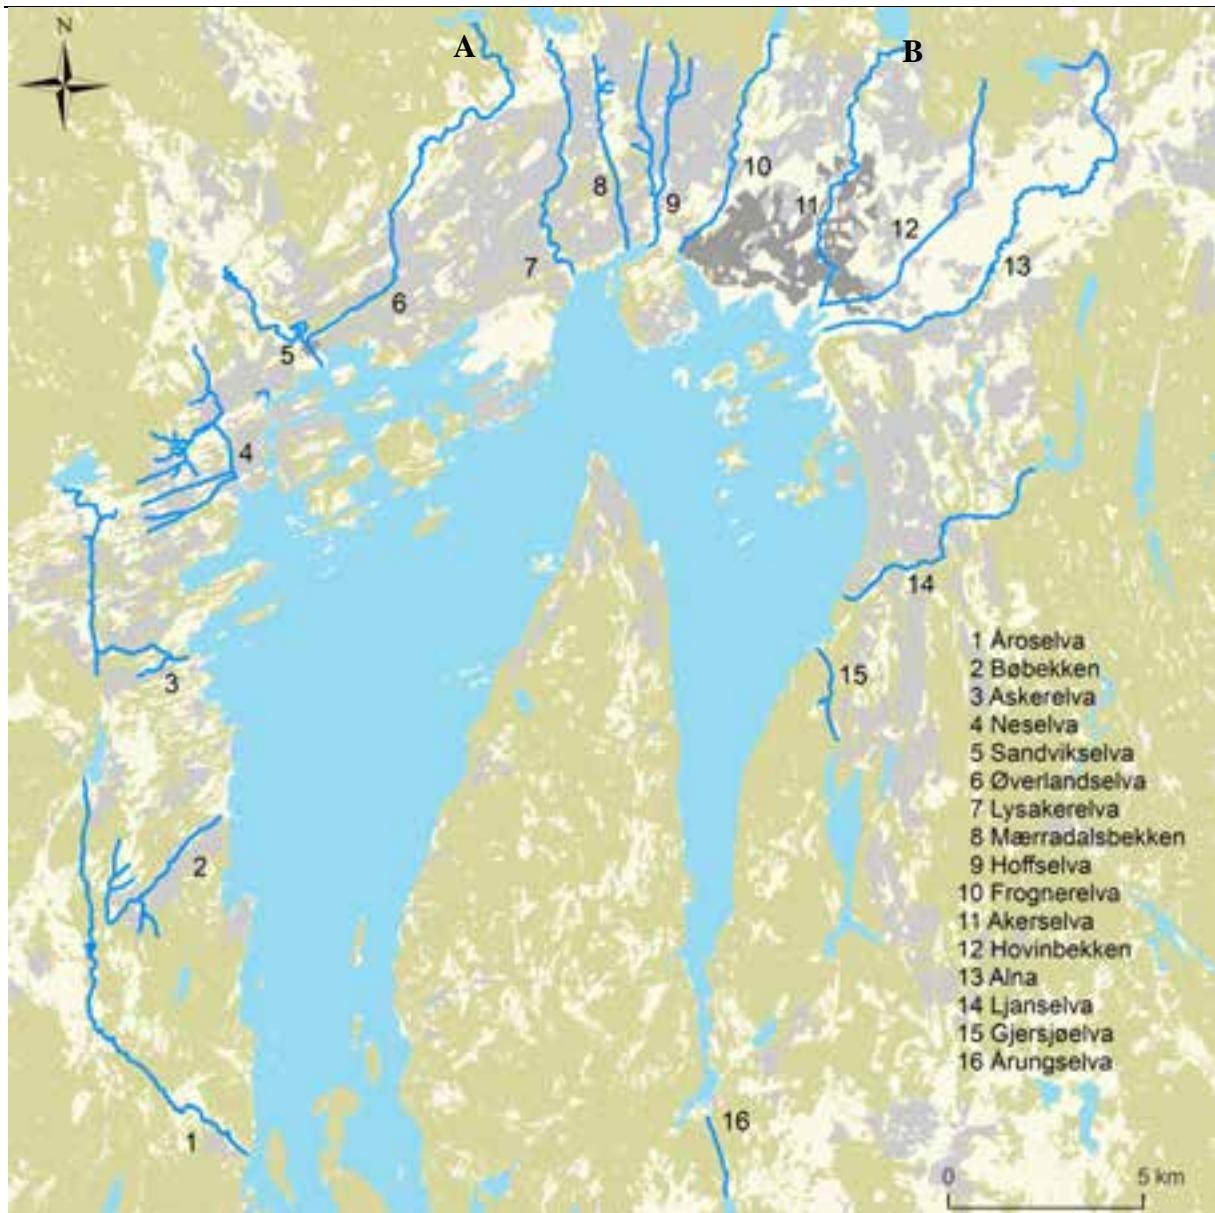
Figur 2. Kart over de viktigste elvene og bekkene som renner til Indre Oslofjord.

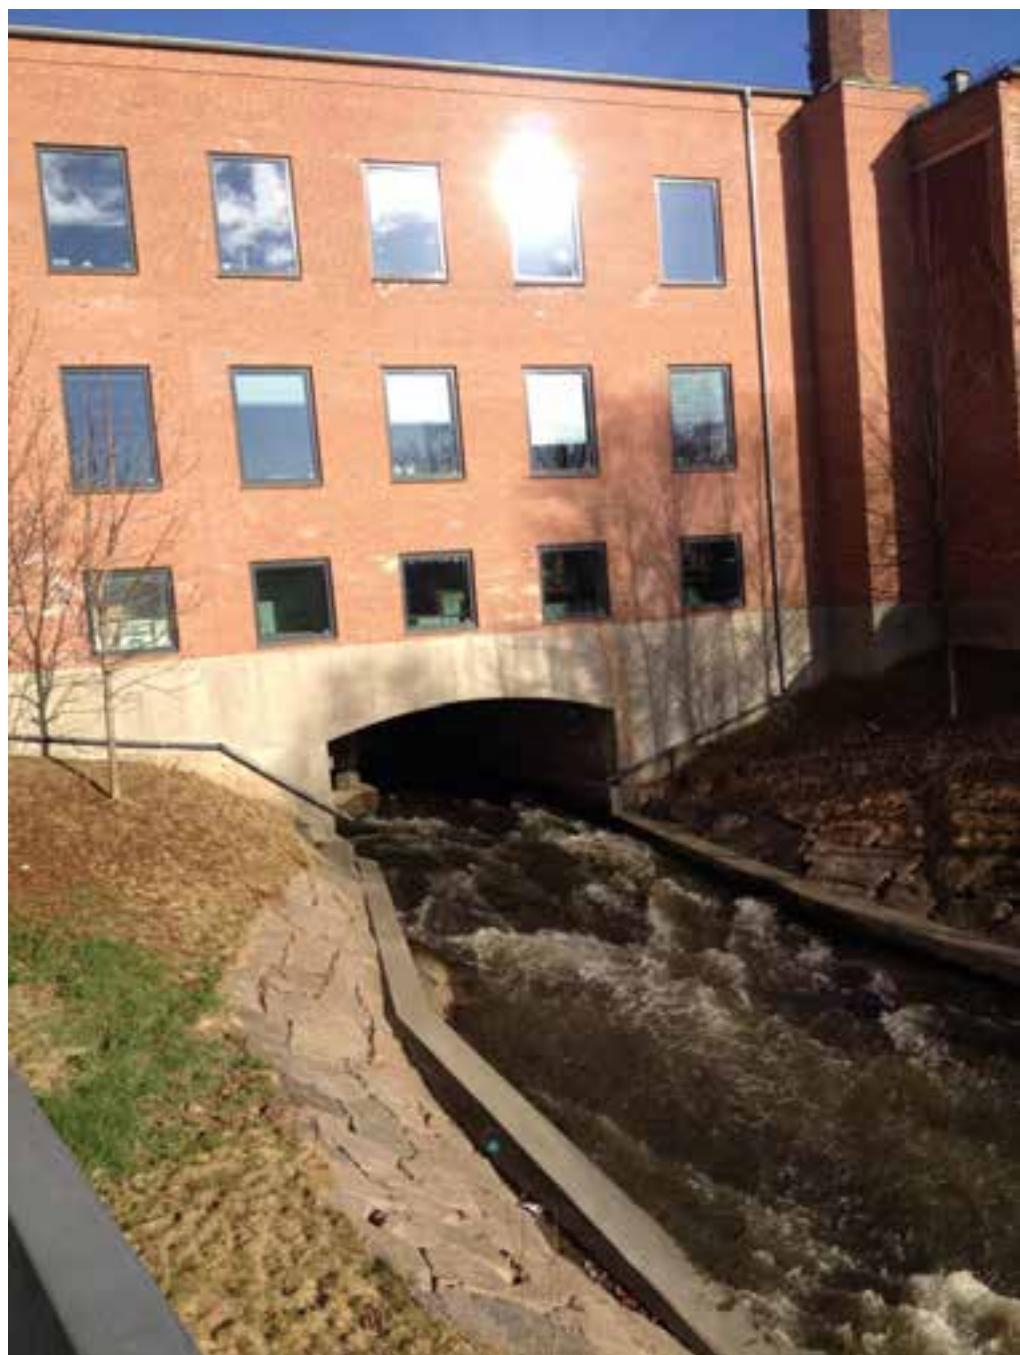
Figur 3. Taknedløp som går rett i Alna

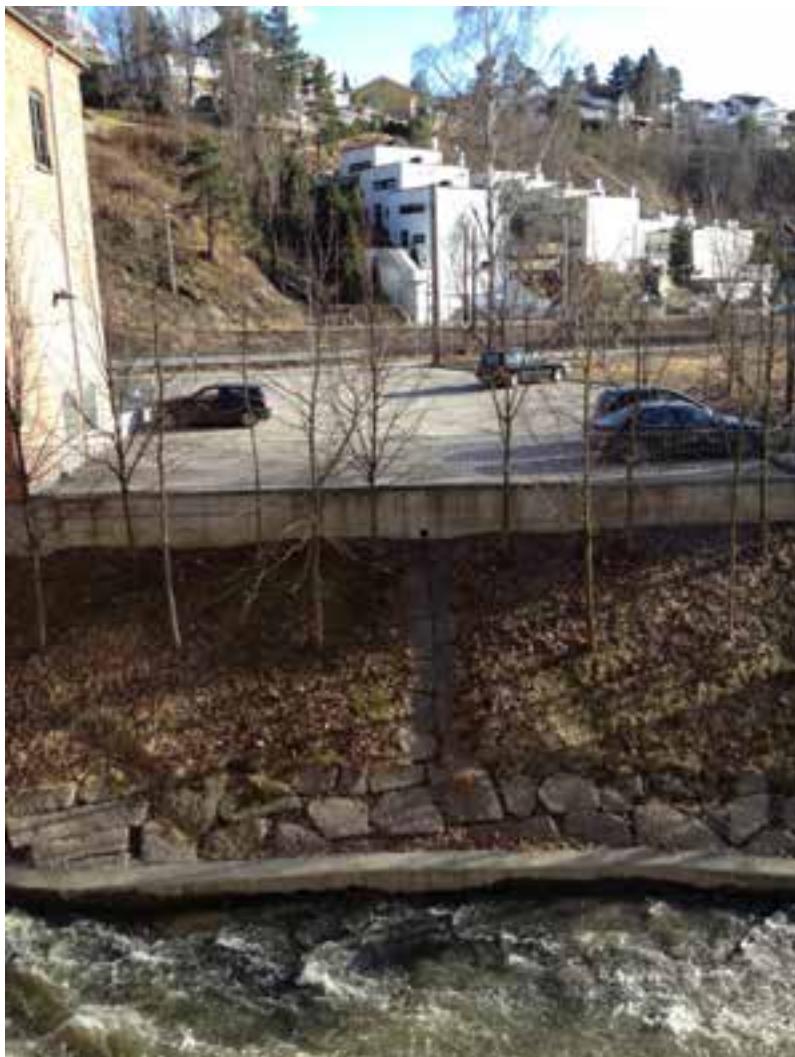
Figur 4. Parkeringsplass med kum som drenerer rett til Alna

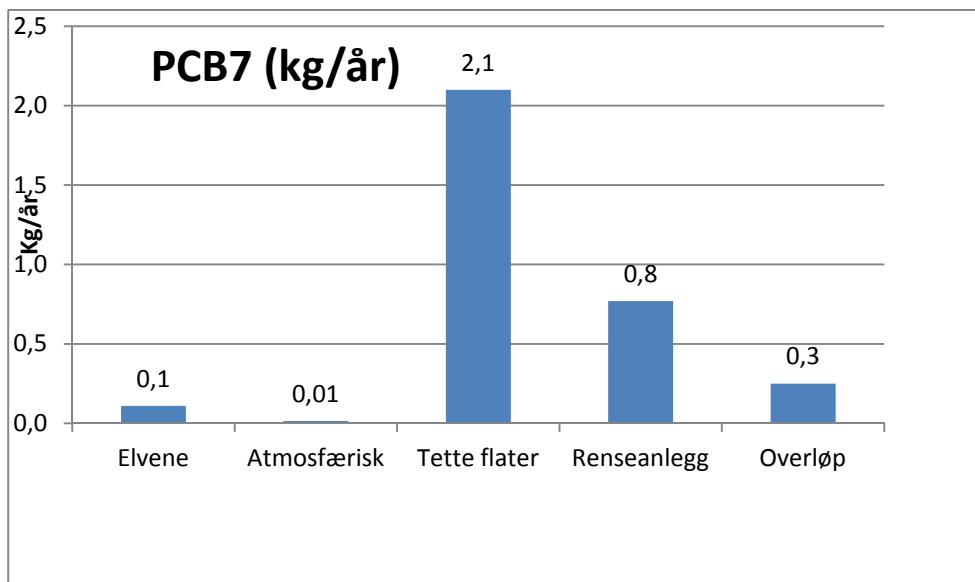
Figur 12. Oversikt over ulike kilder til PCB7 som tilføres Indre Oslofjord.

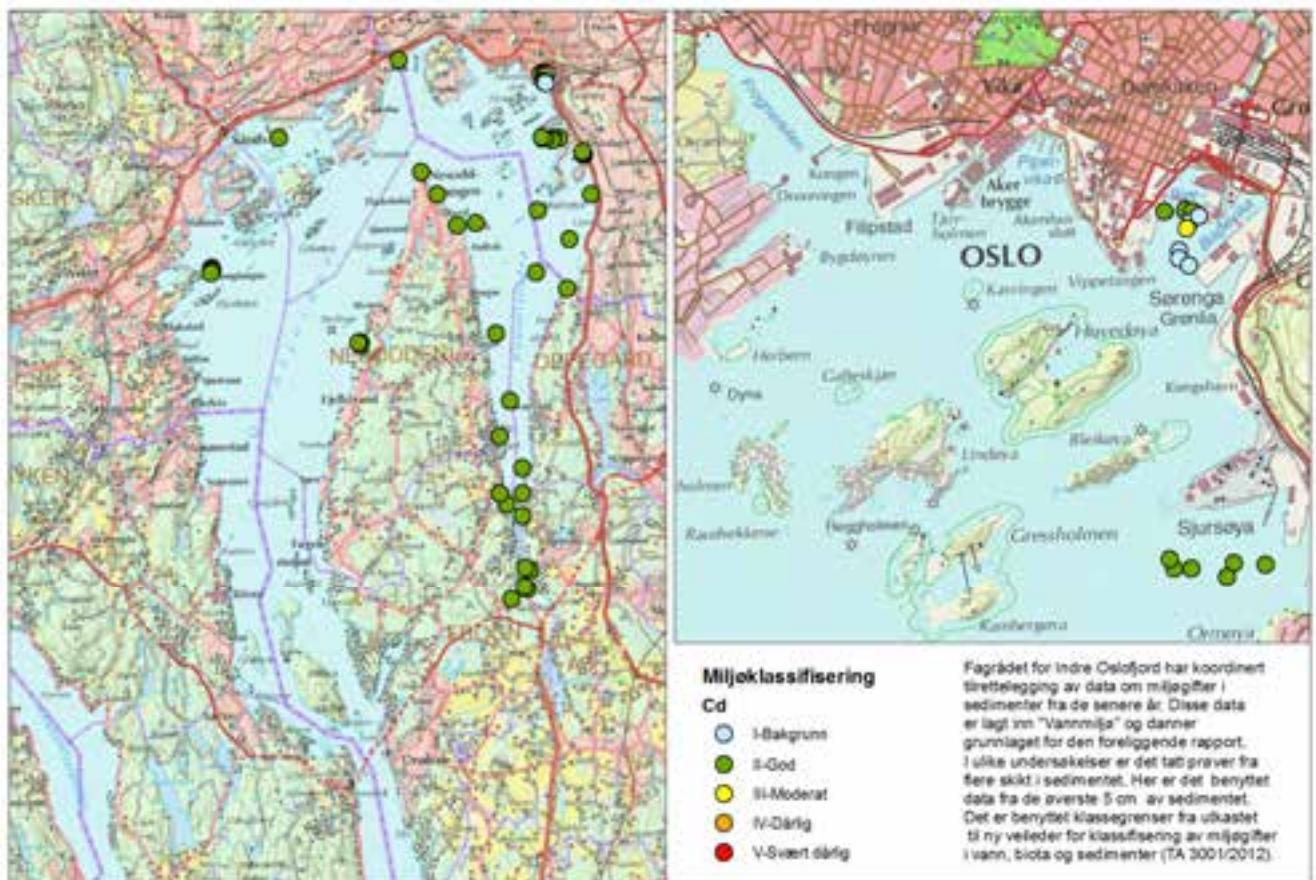
Figur 14. Resultater av klassifisering av miljøtilstand basert på konsentrasjonen av kadmium i de øverste 5 cm av sedimentet i Indre Oslofjord. Klassifiseringen er gjort i henhold til klassegrensene oppgitt i utkast til TA 3001/2012. Venstre side viser resultater for hele Indre Oslofjord. Bildet til høyre viser området nær Oslo i mer detalj. Fargekodene brukt for de enkelte tilstandsklasser er vist i figuren.

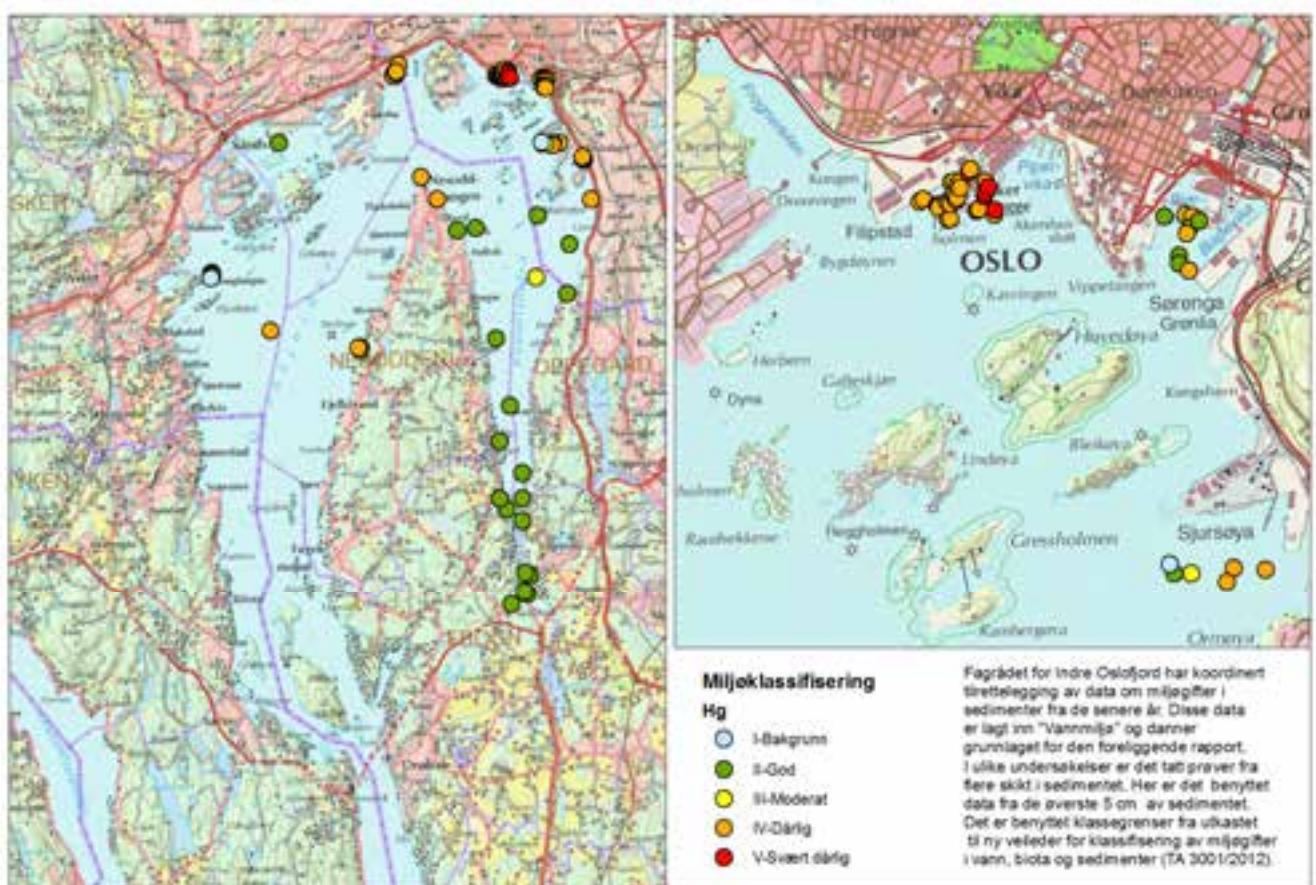
Figur 15. Resultater av klassifisering av miljøtilstand basert på konsentrasjonen av kvikksølv i de øverste 5 cm av sedimentet i Indre Oslofjord. Klassifiseringen er gjort i henhold til klassegrensene oppgitt i utkast til TA 3001/2012. Venstre side viser resultater for hele Indre Oslofjord. Bildet til høyre viser området nær Oslo i mer detalj. Fargekodene brukt for de enkelte tilstandsklasser er vist i figuren.

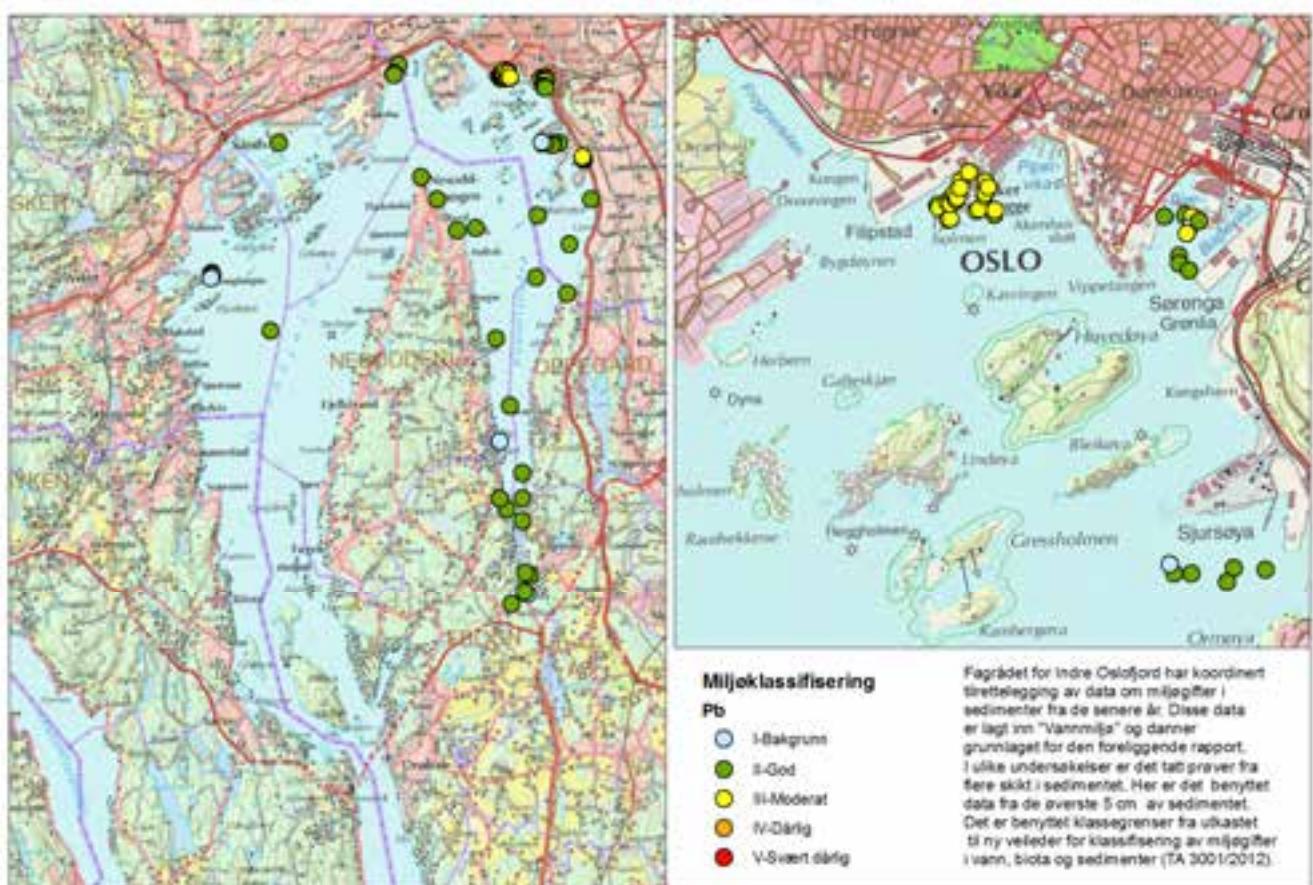
Figur 16. Resultater av klassifisering av miljøtilstand basert på konsentrasjonen av bly i de øverste 5 cm av sedimentet i Indre Oslofjord. Klassifiseringen er gjort i henhold til klassegrensene oppgitt i utkast til TA 3001/2012. Venstre side viser resultater for hele Indre Oslofjord. Bildet til høyre viser området nær Oslo i mer detalj. Fargekodene brukt for de enkelte tilstandsklasser er vist i figuren.

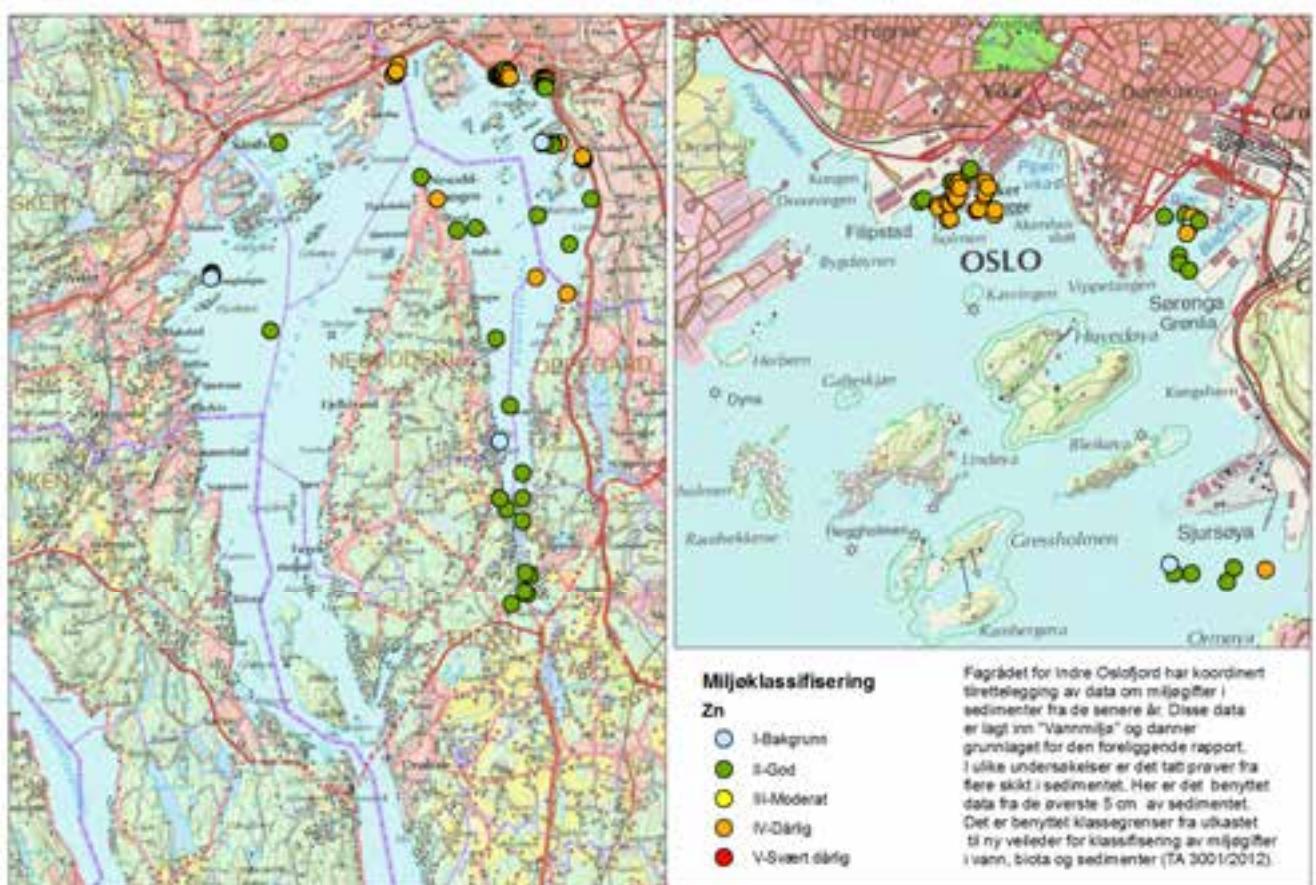
Figur 17. Resultater av klassifisering av miljøtilstand basert på konsentrasjonen av sink i de øverste 5 cm av sedimentet i Indre Oslofjord. Klassifiseringen er gjort i henhold til klassegrensene oppgitt i utkast til TA 3001/2012. Venstre side viser resultater for hele Indre Oslofjord. Bildet til høyre viser området nær Oslo i mer detalj. Fargekodene brukt for de enkelte tilstandsklasser er vist i figuren.

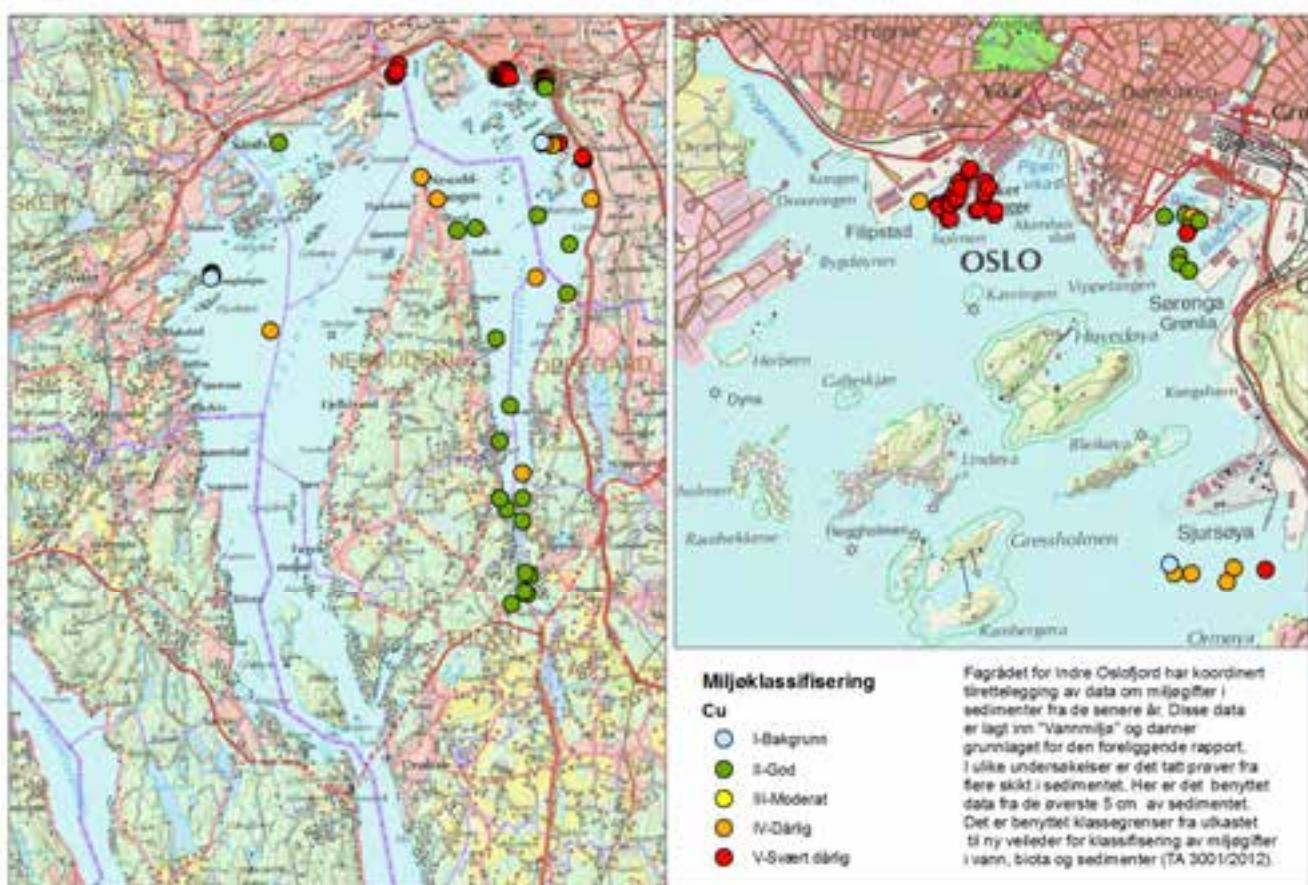
Figur 18. Resultater av klassifisering av miljøtilstand basert på konsentrasjonen av kobber i de øverste 5 cm av sedimentet i Indre Oslofjord. Klassifiseringen er gjort i henhold til klassegrensene oppgitt i utkast til TA 3001/2012. Venstre side viser resultater for hele Indre Oslofjord. Bildet til høyre viser området nær Oslo i mer detalj. Fargekodene brukt for de enkelte tilstandsklasser er vist i figuren.

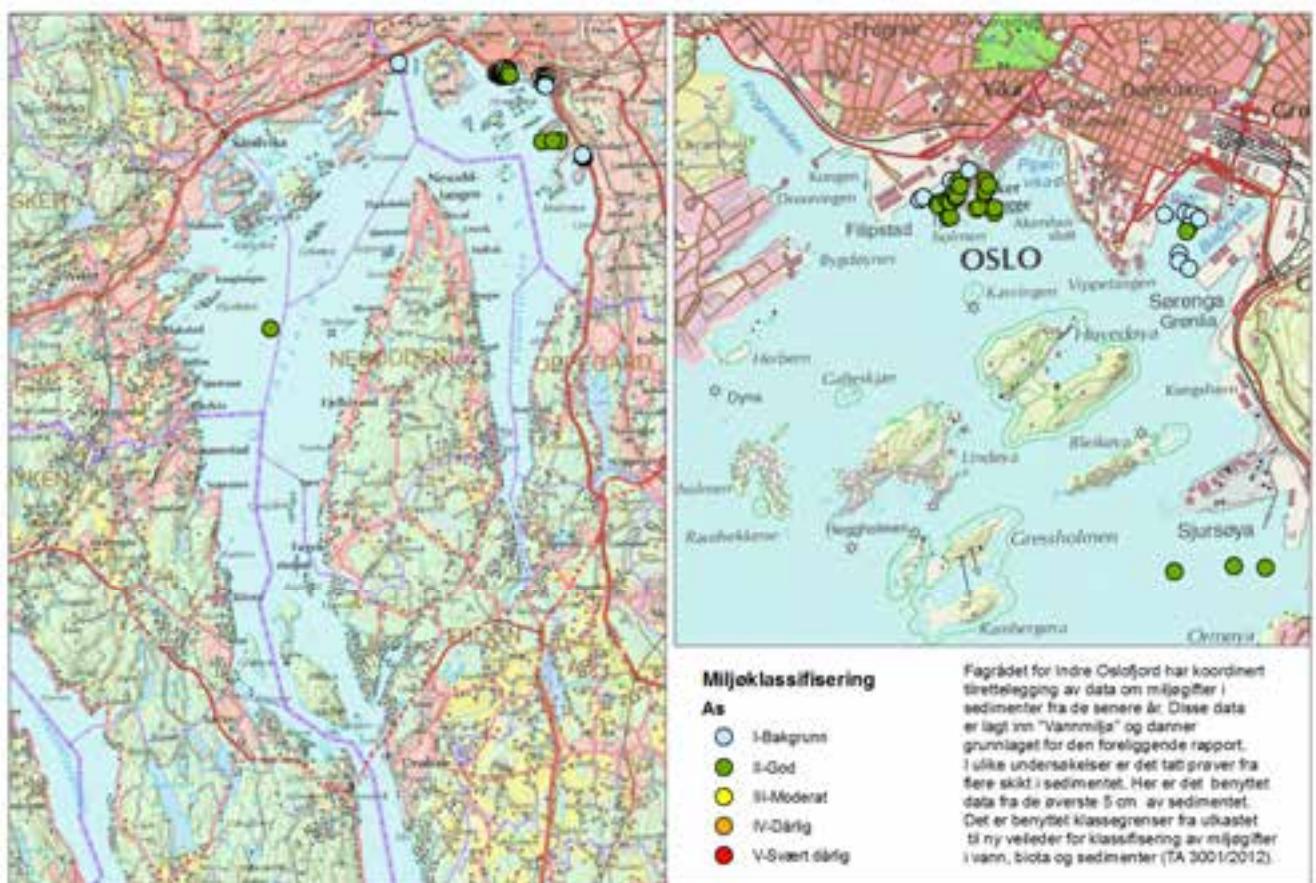
Figur 19. Resultater av klassifisering av miljøtilstand basert på konsentrasjonen av arsen i de øverste 5 cm av sedimentet i Indre Oslofjord. Klassifiseringen er gjort i henhold til klassegrensene oppgitt i utkast til TA 3001/2012. Venstre side viser resultater for hele Indre Oslofjord. Bildet til høyre viser området nær Oslo i mer detalj. Fargekodene brukt for de enkelte tilstandsklasser er vist i figuren.

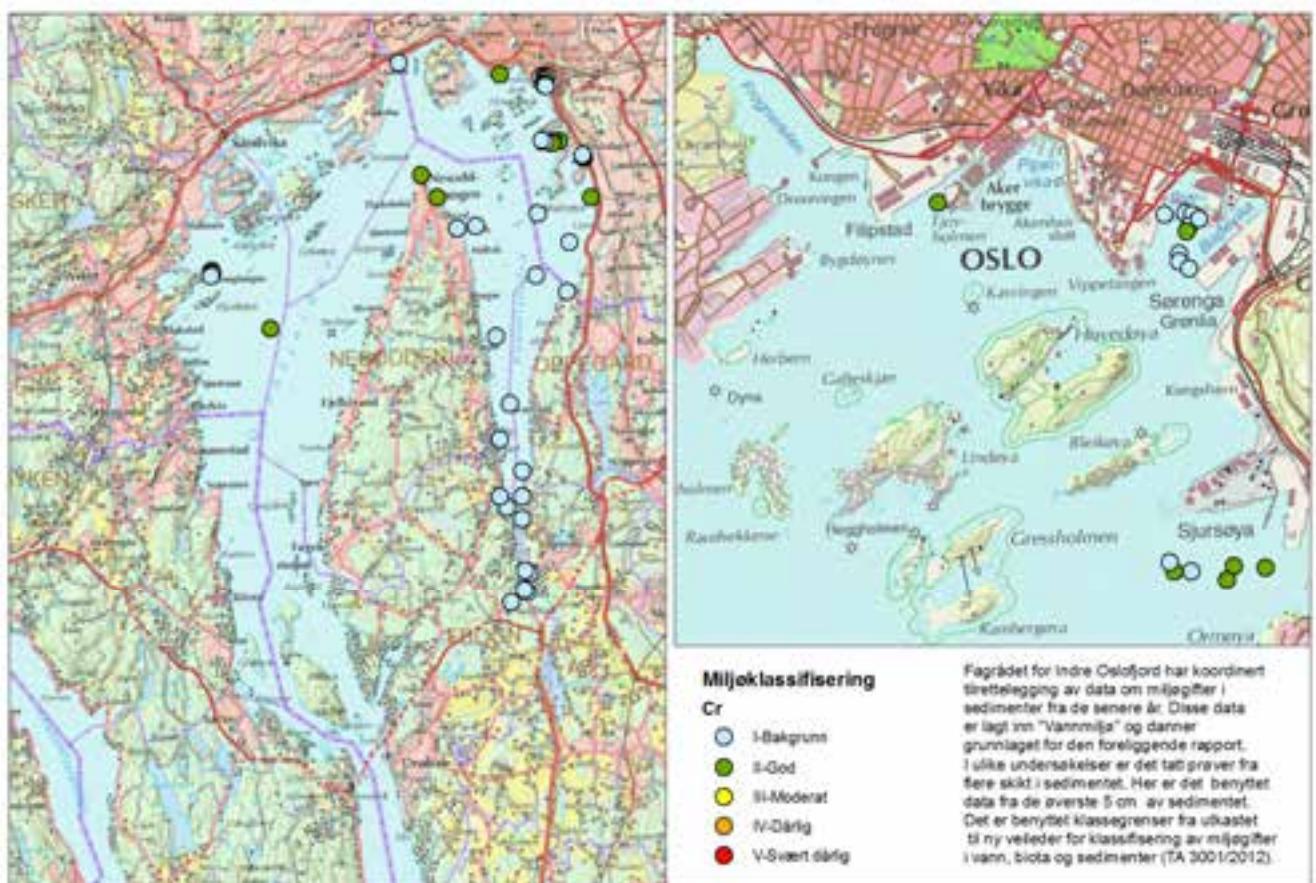
Figur 20. Resultater av klassifisering av miljøtilstand basert på konsentrasjonen av krom i de øverste 5 cm av sedimentet i Indre Oslofjord. Klassifiseringen er gjort i henhold til klassegrensene oppgitt i utkast til TA 3001/2012. Venstre side viser resultater for hele Indre Oslofjord. Bildet til høyre viser området nær Oslo i mer detalj. Fargekodene brukt for de enkelte tilstandsklasser er vist i figuren.

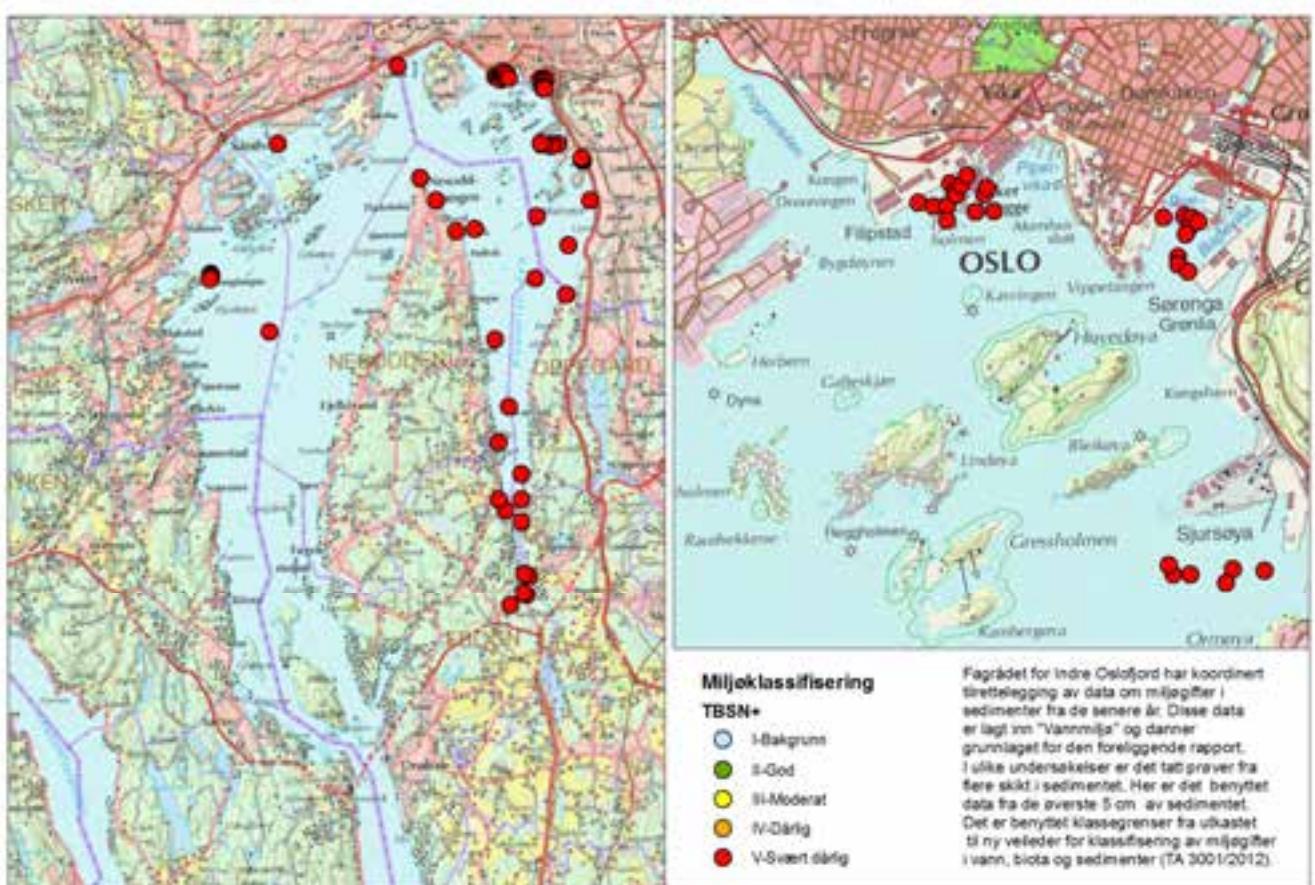
Figur 21. Resultater av klassifisering av miljøtilstand basert på konsentrasjonen av tributyltinn (som kation) i de øverste 5 cm av sedimentet i Indre Oslofjord. Klassifiseringen er gjort i henhold til klassegrensene oppgitt i utkast til TA 3001/2012. Venstre side viser resultater for hele Indre Oslofjord. Bildet til høyre viser området nær Oslo i mer detalj. Fargekodene brukt for de enkelte tilstandsklasser er vist i figuren.

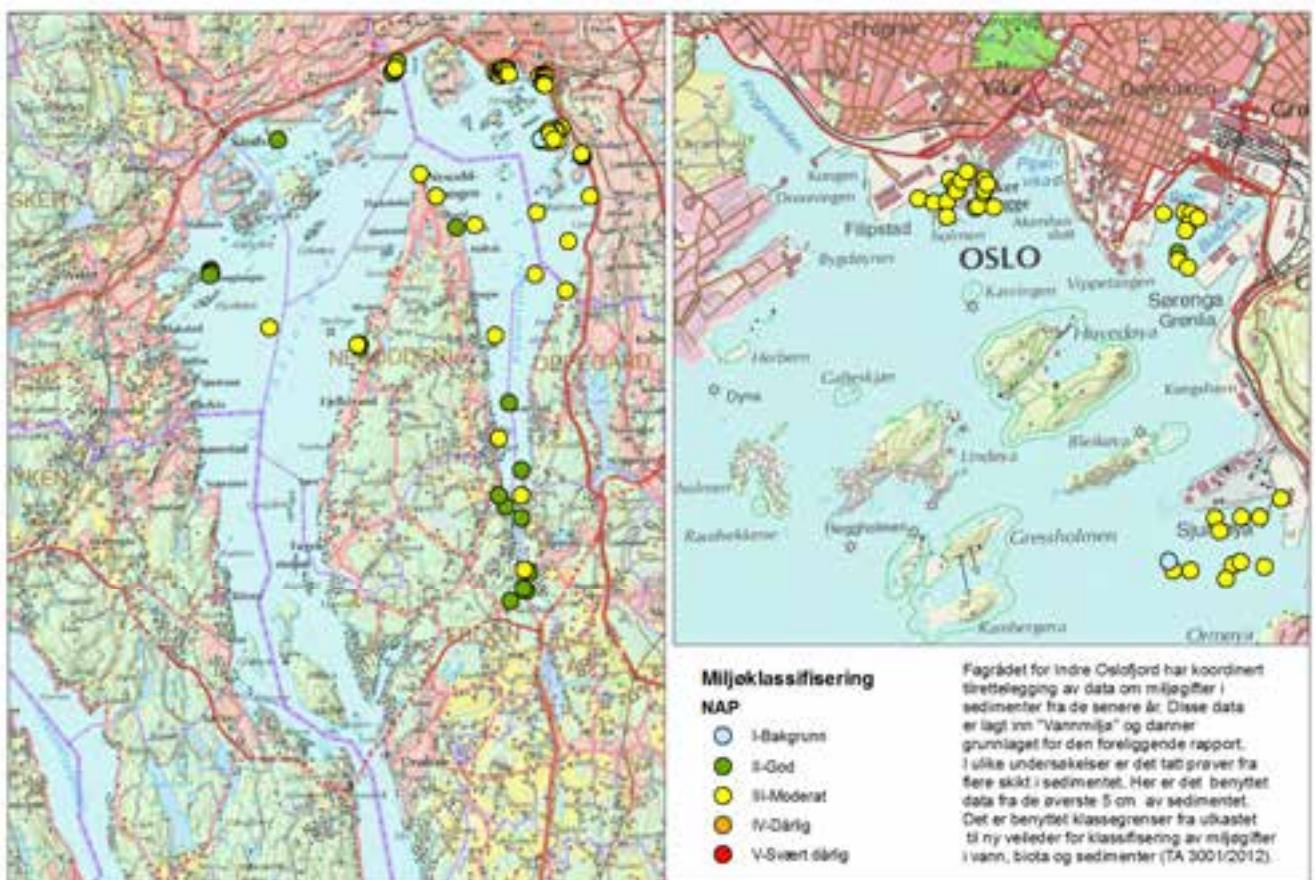
Figur 22. Resultater av klassifisering av miljøtilstand basert på konsentrasjonen av naftalen i de øverste 5 cm av sedimentet i Indre Oslofjord. Klassifiseringen er gjort i henhold til klassegrensene oppgitt i utkast til TA 3001/2012. Venstre side viser resultater for hele Indre Oslofjord. Bildet til høyre viser området nær Oslo i mer detalj. Fargekodene brukt for de enkelte tilstandsklasser er vist i figuren.

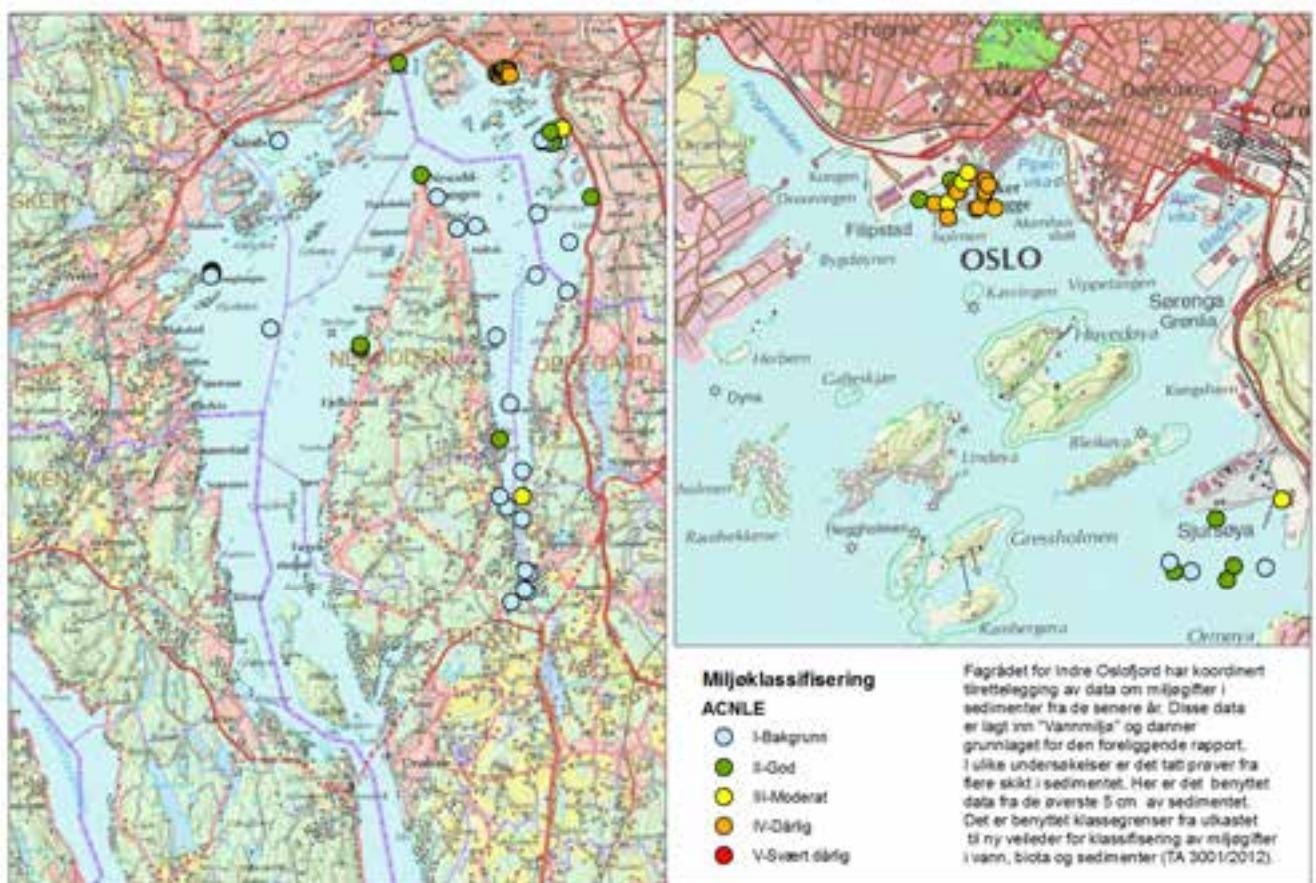
Figur 23. Resultater av klassifisering av miljøtilstand basert på konsentrasjonen av acenaftylen i de øverste 5 cm av sedimentet i Indre Oslofjord. Klassifiseringen er gjort i henhold til klassegrensene oppgitt i utkast til TA 3001/2012. Venstre side viser resultater for hele Indre Oslofjord. Bildet til høyre viser området nær Oslo i mer detalj. Fargekodene brukt for de enkelte tilstandsklasser er vist i figuren.

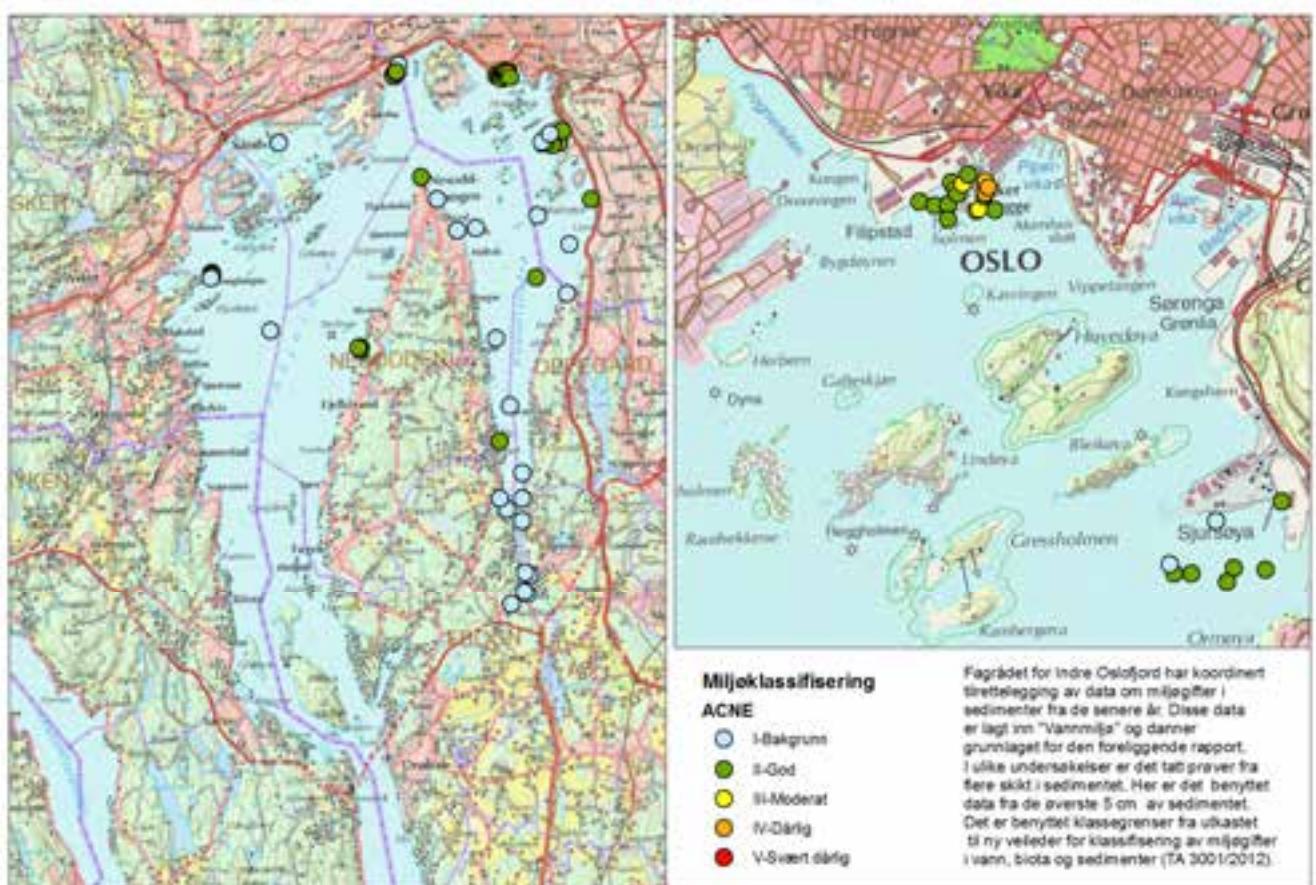
Figur 24. Resultater av klassifisering av miljøtilstand basert på konsentrasjonen av acenaften i de øverste 5 cm av sedimentet i Indre Oslofjord. Klassifiseringen er gjort i henhold til klassegrensene oppgitt i utkast til TA 3001/2012. Venstre side viser resultater for hele Indre Oslofjord. Bildet til høyre viser området nær Oslo i mer detalj. Fargekodene brukt for de enkelte tilstandsklasser er vist i figuren.

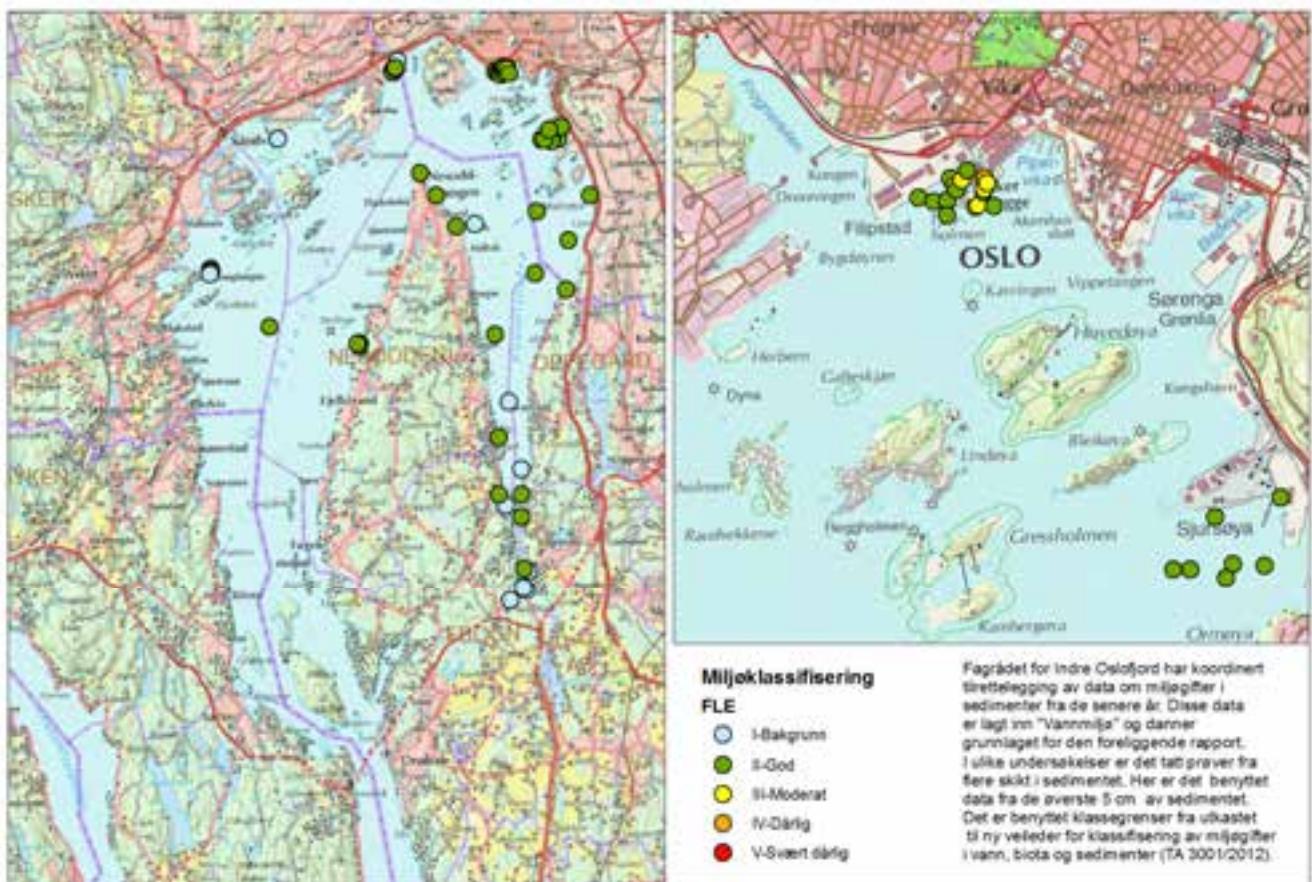
Figur 25. Resultater av klassifisering av miljøtilstand basert på koncentrasjonen av fluoren i de øverste 5 cm av sedimentet i Indre Oslofjord. Klassifiseringen er gjort i henhold til klassegrensene oppgitt i utkast til TA 3001/2012. Venstre side viser resultater for hele Indre Oslofjord. Bildet til høyre viser området nær Oslo i mer detalj. Fargekodene brukt for de enkelte tilstandsklasser er vist i figuren.

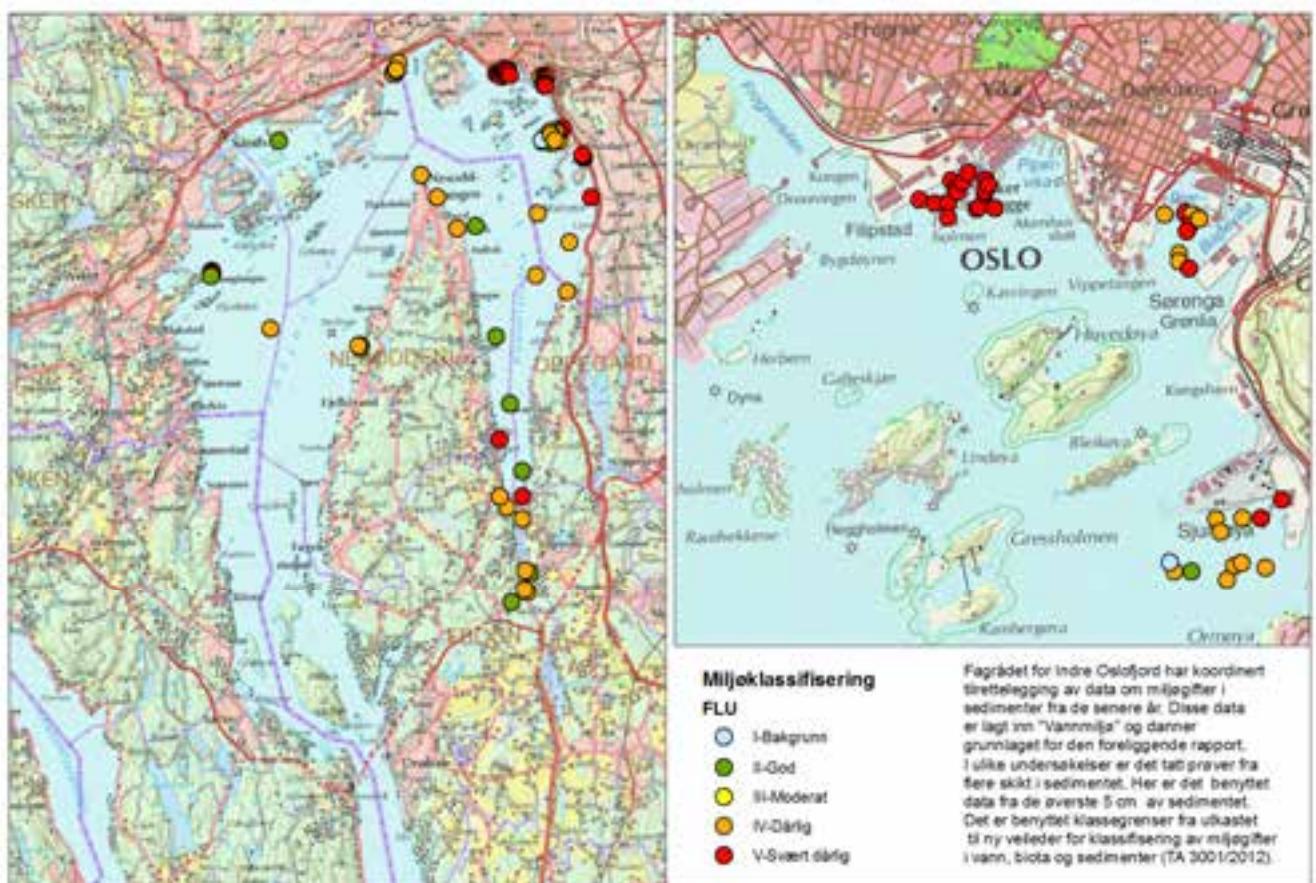
Figur 26. Resultater av klassifisering av miljøtilstand basert på konsentrasjonen av fluranten i de øverste 5 cm av sedimentet i Indre Oslofjord. Klassifiseringen er gjort i henhold til klassegrensene oppgitt i utkast til TA 3001/2012. Venstre side viser resultater for hele Indre Oslofjord. Bildet til høyre viser området nær Oslo i mer detalj. Fargekodene brukt for de enkelte tilstandsklasser er vist i figuren.
