Indre Oslofjord – Sammenstilling av data om miljøgiftilførslor og forekomst av miljøgifter i sediment

Tittel Indre Oslofjord – Sammenstilling av data om miljøgifttiflørsler og forekomst av miljøgifter i sediment	Løpenr. (for bestilling) 6565-2013	Dato 10. oktober 2013
Forfatter(e) John Arthur Berge Sissel Rannekleiv John Rune Selvik Anne Orderdalen Steen	Prosjektnr. Undernr. O-13120	Sider Pris 122
Fagområde Miljøgifter marin	Distribusjon Fri	
Geografisk område Oslo, Akershus og Buskerud	Trykket NIVA

Oppdragsgiver(e) Fagrådet for vann- og avløpsteknisk samarbeid i Indre Oslofjord	Oppdragsreferanse
---	-------------------

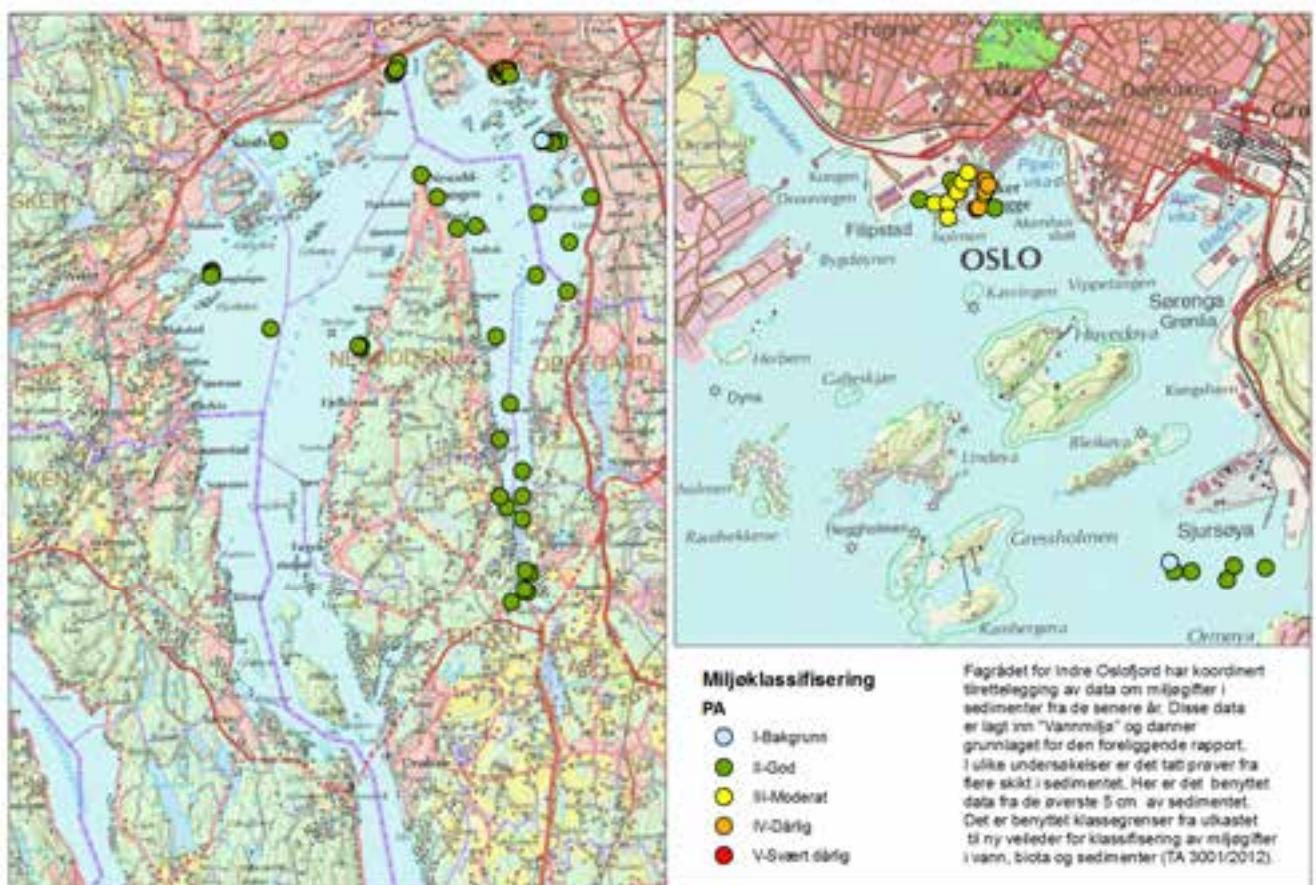
Figur 27. Resultater av klassifisering av miljøtilstand basert på koncentrasjonen av fenantren i de øverste 5 cm av sedimentet i Indre Oslofjord. Klassifiseringen er gjort i henhold til klassegrensene oppgitt i utkast til TA 3001/2012. Venstre side viser resultater for hele Indre Oslofjord. Bildet til høyre viser området nær Oslo i mer detalj. Fargekodene brukt for de enkelte tilstandsklasser er vist i figuren.

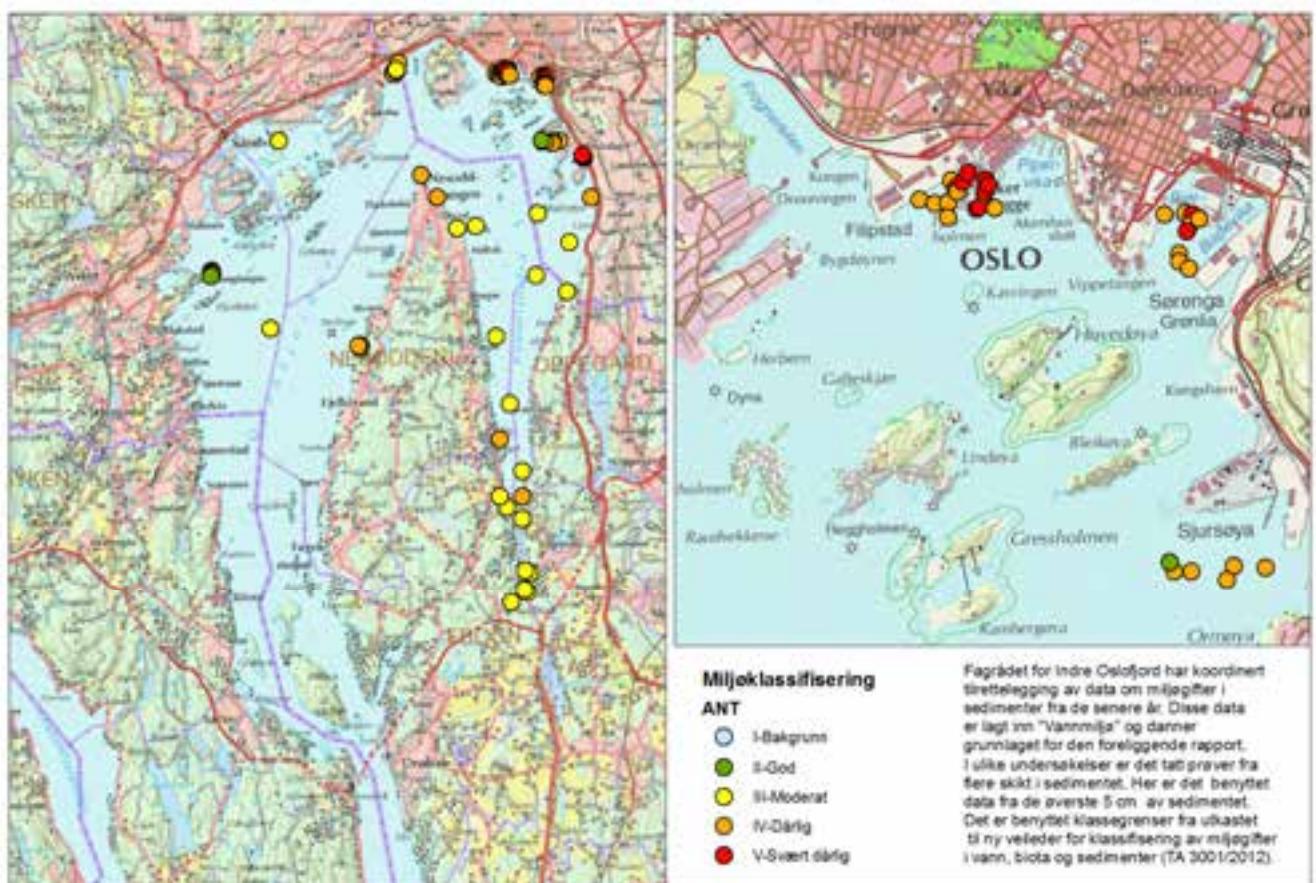
Figur 28. Resultater av klassifisering av miljøtilstand basert på konsentrasjonen av antracen i de øverste 5 cm av sedimentet i Indre Oslofjord. Klassifiseringen er gjort i henhold til klassegrensene oppgitt i utkast til TA 3001/2012. Venstre side viser resultater for hele Indre Oslofjord. Bildet til høyre viser området nær Oslo i mer detalj. Fargekodene brukt for de enkelte tilstandsklasser er vist i figuren.

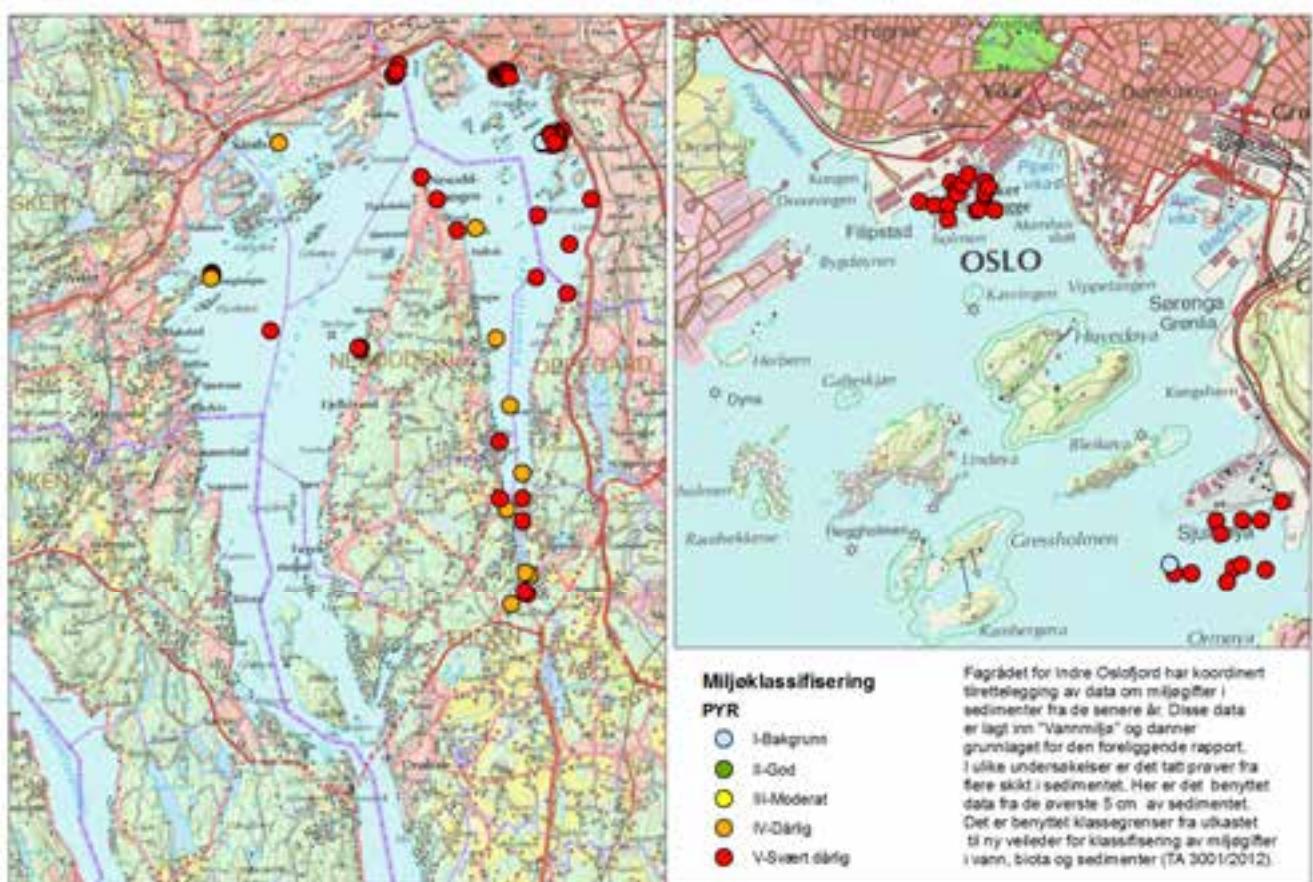
Figur 29. Resultater av klassifisering av miljøtilstand basert på konsentrasjonen av pyren i de øverste 5 cm av sedimentet i Indre Oslofjord. Klassifiseringen er gjort i henhold til klassegrensene oppgitt i utkast til TA 3001/2012. Venstre side viser resultater for hele Indre Oslofjord. Bildet til høyre viser området nær Oslo i mer detalj. Fargekodene brukt for de enkelte tilstandsklasser er vist i figuren.

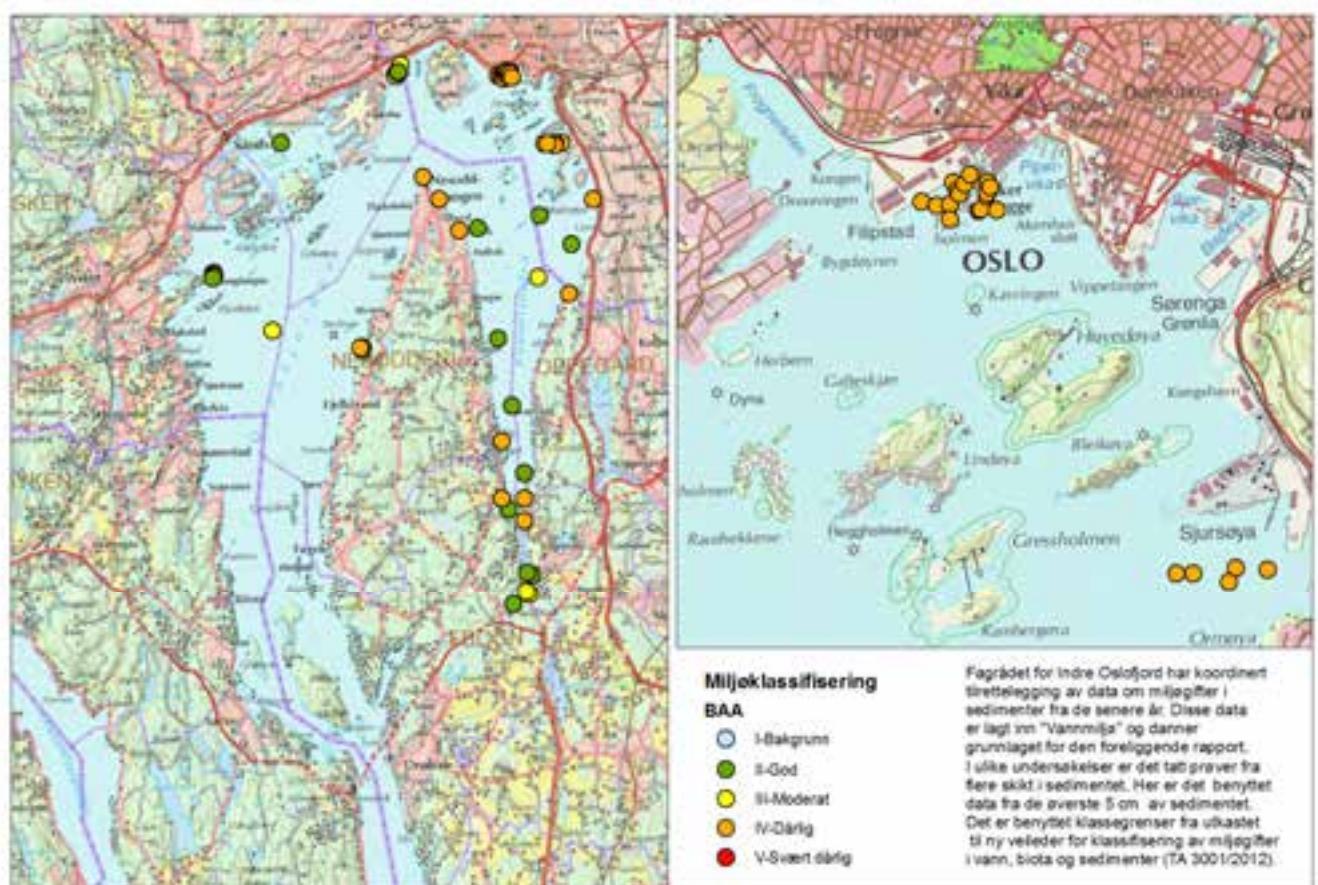
Figur 30. Resultater av klassifisering av miljøtilstand basert på konsentrasjonen av benzo(a)antracen i de øverste 5 cm av sedimentet i Indre Oslofjord. Klassifiseringen er gjort i henhold til klassegrensene oppgitt i utkast til TA 3001/2012. Venstre side viser resultater for hele Indre Oslofjord. Bildet til høyre viser området nær Oslo i mer detalj. Fargekodene brukt for de enkelte tilstandsklasser er vist i figuren.

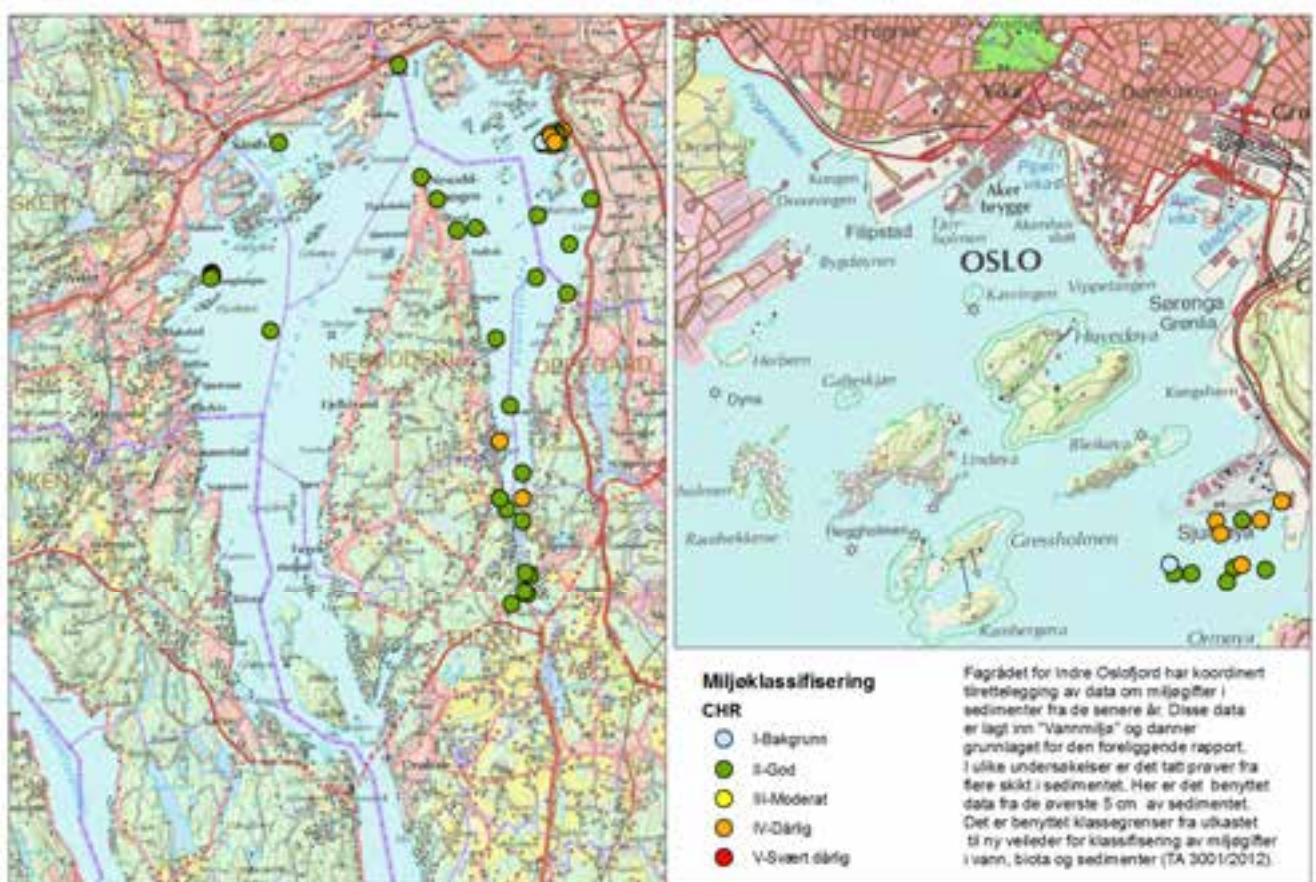
Figur 31. Resultater av klassifisering av miljøtilstand basert på konsentrasjonen av crysen i de øverste 5 cm av sedimentet i Indre Oslofjord. Klassifiseringen er gjort i henhold til klassegrensene oppgitt i utkast til TA 3001/2012. Venstre side viser resultater for hele Indre Oslofjord. Bildet til høyre viser området nær Oslo i mer detalj. Fargekodene brukt for de enkelte tilstandsklasser er vist i figuren.

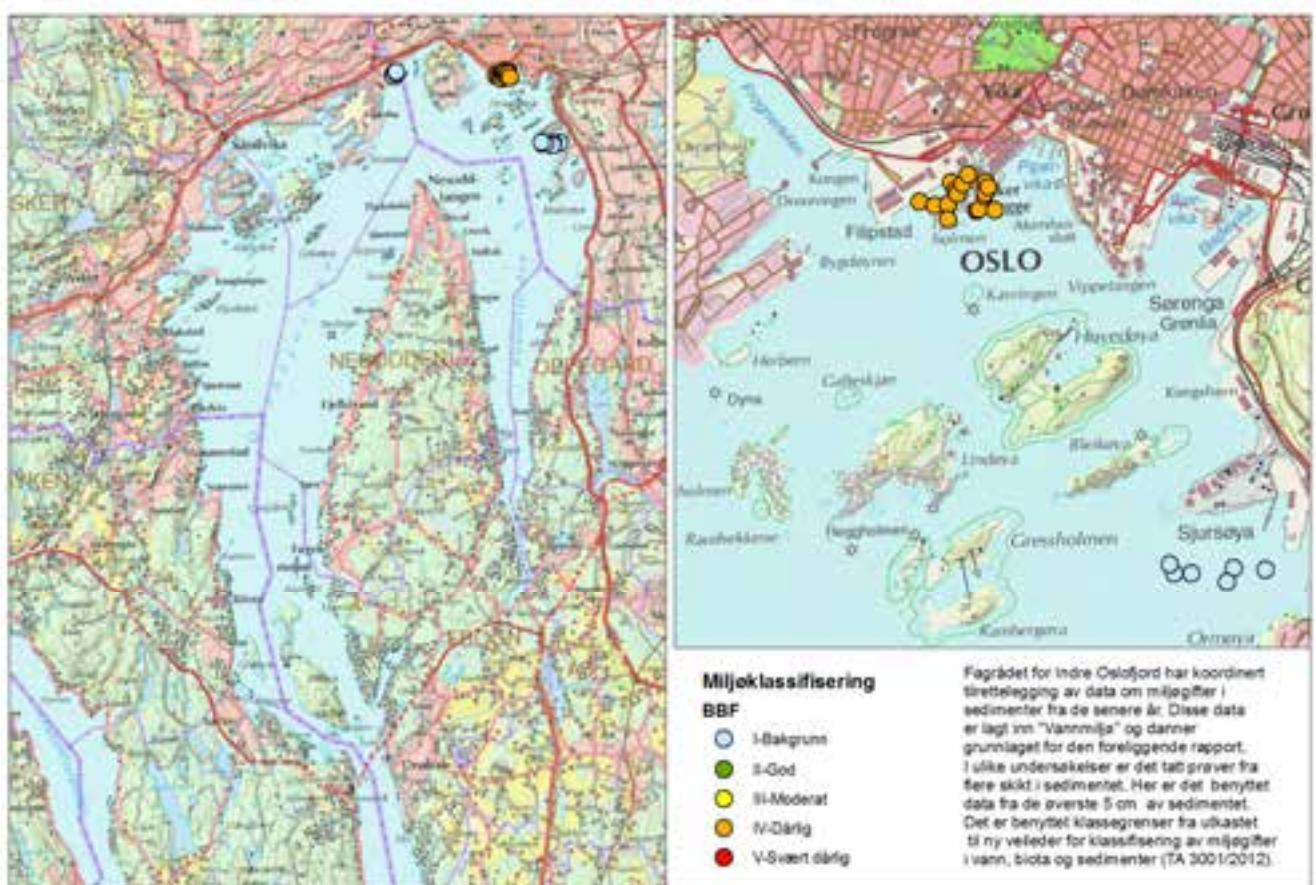
Figur 32. Resultater av klassifisering av miljøtilstand basert på konsentrasjonen av benzo(b)fluoranten i de øverste 5 cm av sedimentet i Indre Oslofjord. Klassifiseringen er gjort i henhold til klassegrensene oppgitt i utkast til TA 3001/2012. Venstre side viser resultater for hele Indre Oslofjord. Bildet til høyre viser området nær Oslo i mer detalj. Fargekodene brukt for de enkelte tilstandsklasser er vist i figuren.

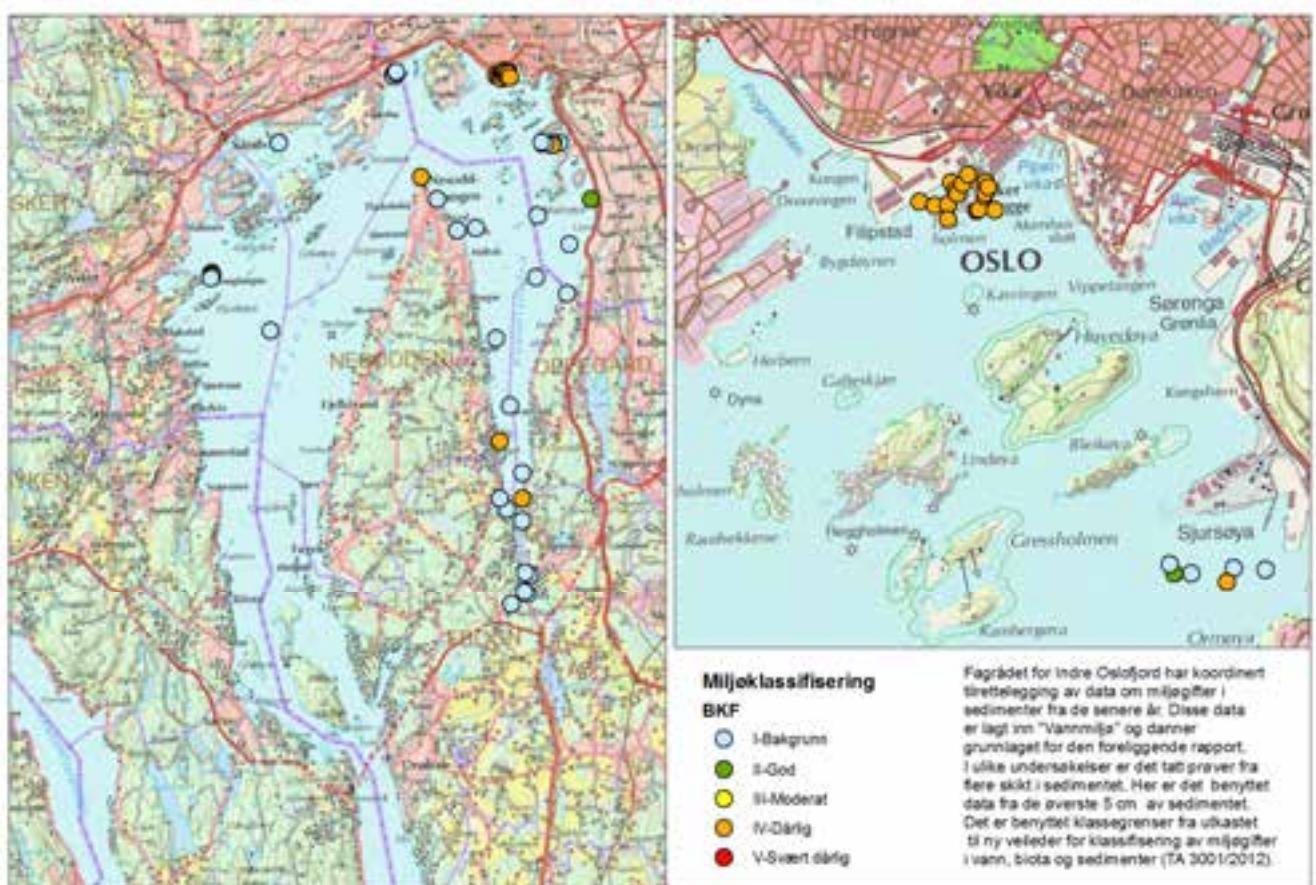
Figur 33. Resultater av klassifisering av miljøtilstand basert på konsentrasjonen av benzo(k)fluoranten i de øverste 5 cm av sedimentet i Indre Oslofjord. Klassifiseringen er gjort i henhold til klassegrensene oppgitt i utkast til TA 3001/2012. Venstre side viser resultater for hele Indre Oslofjord. Bildet til høyre viser området nær Oslo i mer detalj. Fargekodene brukt for de enkelte tilstandsklasser er vist i figuren.

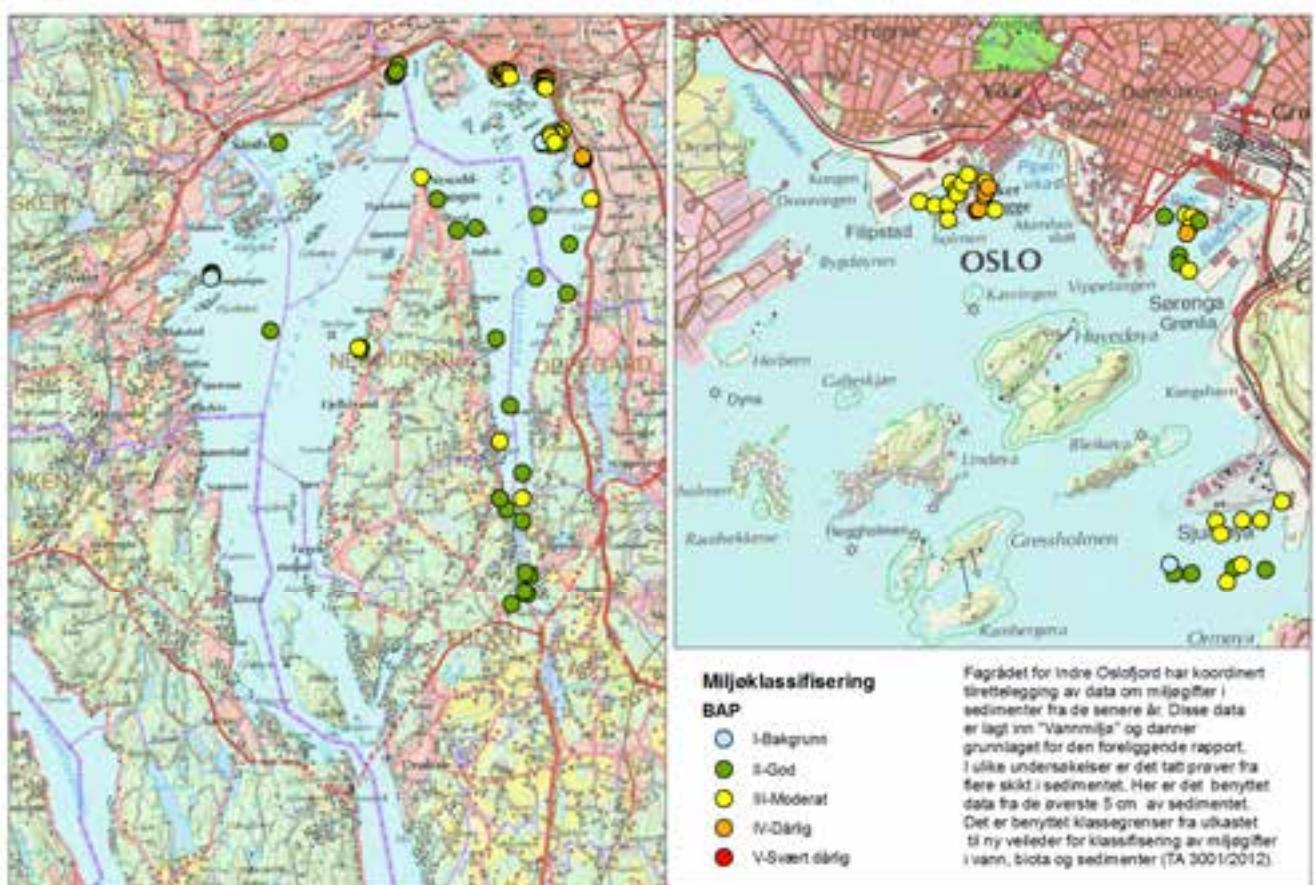
Figur 34. Resultater av klassifisering av miljøtilstand basert på konsentrasjonen av benzo(a)pyren i de øverste 5 cm av sedimentet i Indre Oslofjord. Klassifiseringen er gjort i henhold til klassegrensene oppgitt i utkast til TA 3001/2012. Venstre side viser resultater for hele Indre Oslofjord. Bildet til høyre viser området nær Oslo i mer detalj. Fargekodene brukt for de enkelte tilstandsklasser er vist i figuren.

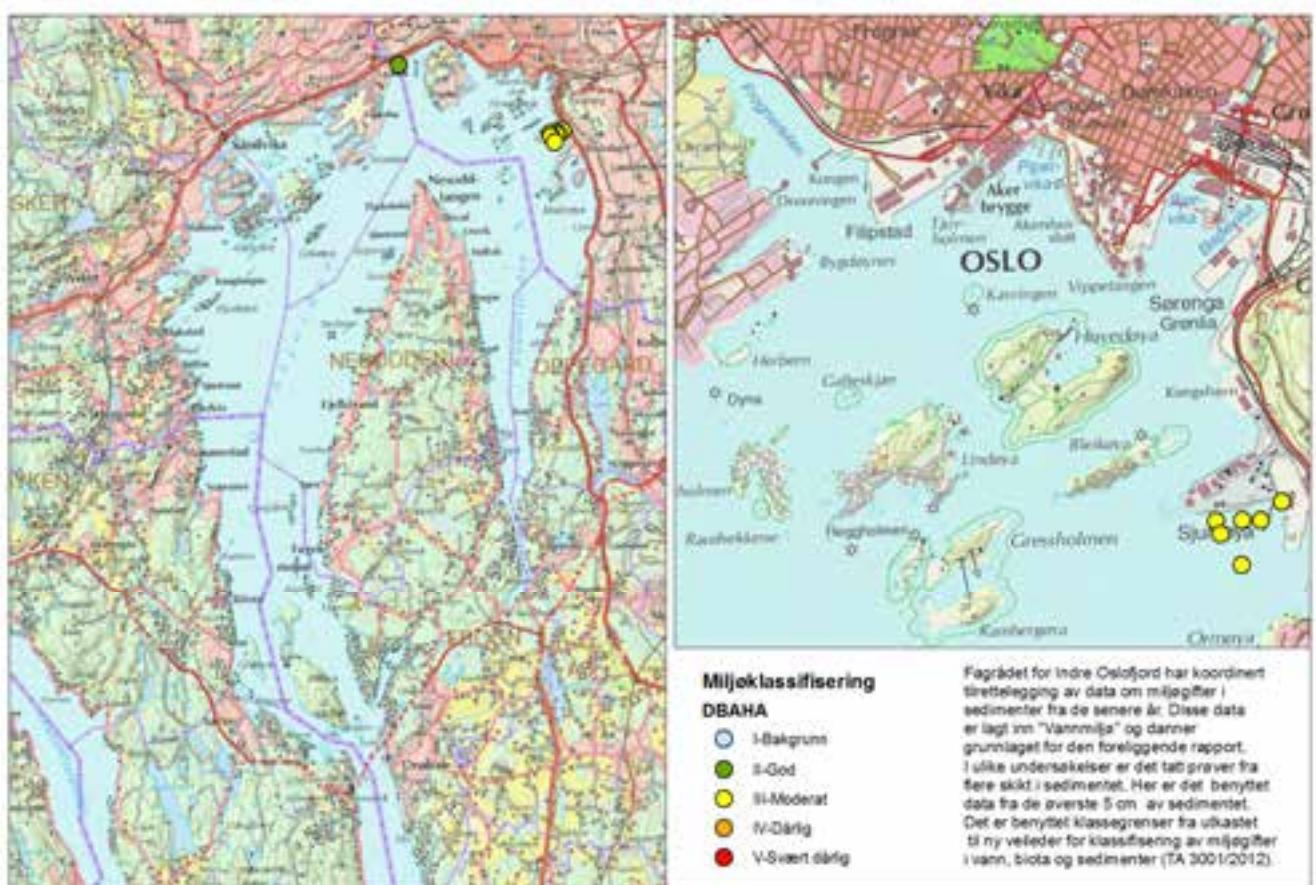
Figur 35. Resultater av klassifisering av miljøtilstand basert på konsentrasjonen av dibenzo(ah)antracen i de øverste 5 cm av sedimentet i Indre Oslofjord. Klassifiseringen er gjort i henhold til klassegrensene oppgitt i utkast til TA 3001/2012. Venstre side viser resultater for hele Indre Oslofjord. Bildet til høyre viser området nær Oslo i mer detalj. Fargekodene brukt for de enkelte tilstandsklasser er vist i figuren.

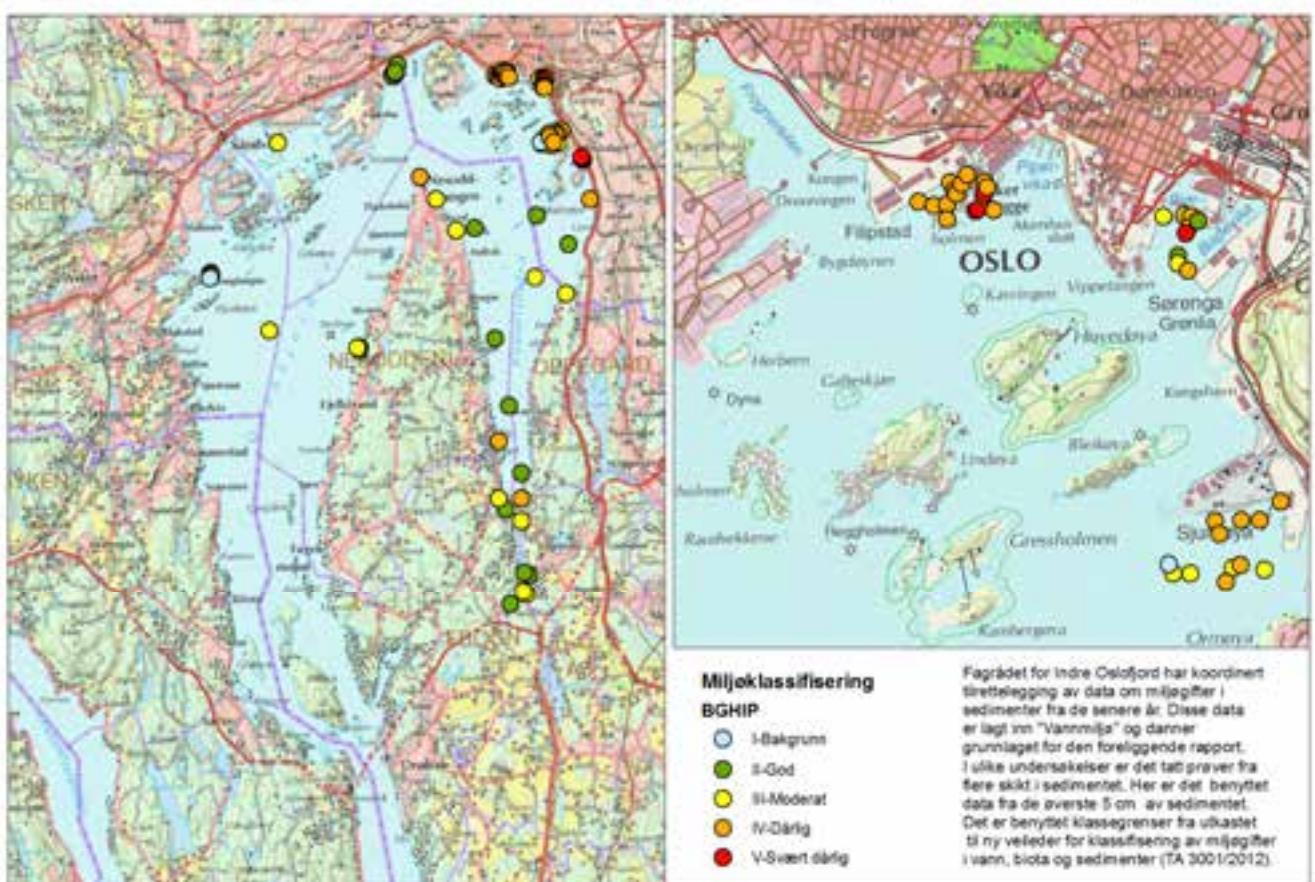
Figur 36. Resultater av klassifisering av miljøtilstand basert på konsentrasjonen av benzo(ghi)perylene i de øverste 5 cm av sedimentet i Indre Oslofjord. Klassifiseringen er gjort i henhold til klassegrensene oppgitt i utkast til TA 3001/2012. Venstre side viser resultater for hele Indre Oslofjord. Bildet til høyre viser området nær Oslo i mer detalj. Fargekodene brukt for de enkelte tilstandsklasser er vist i figuren.

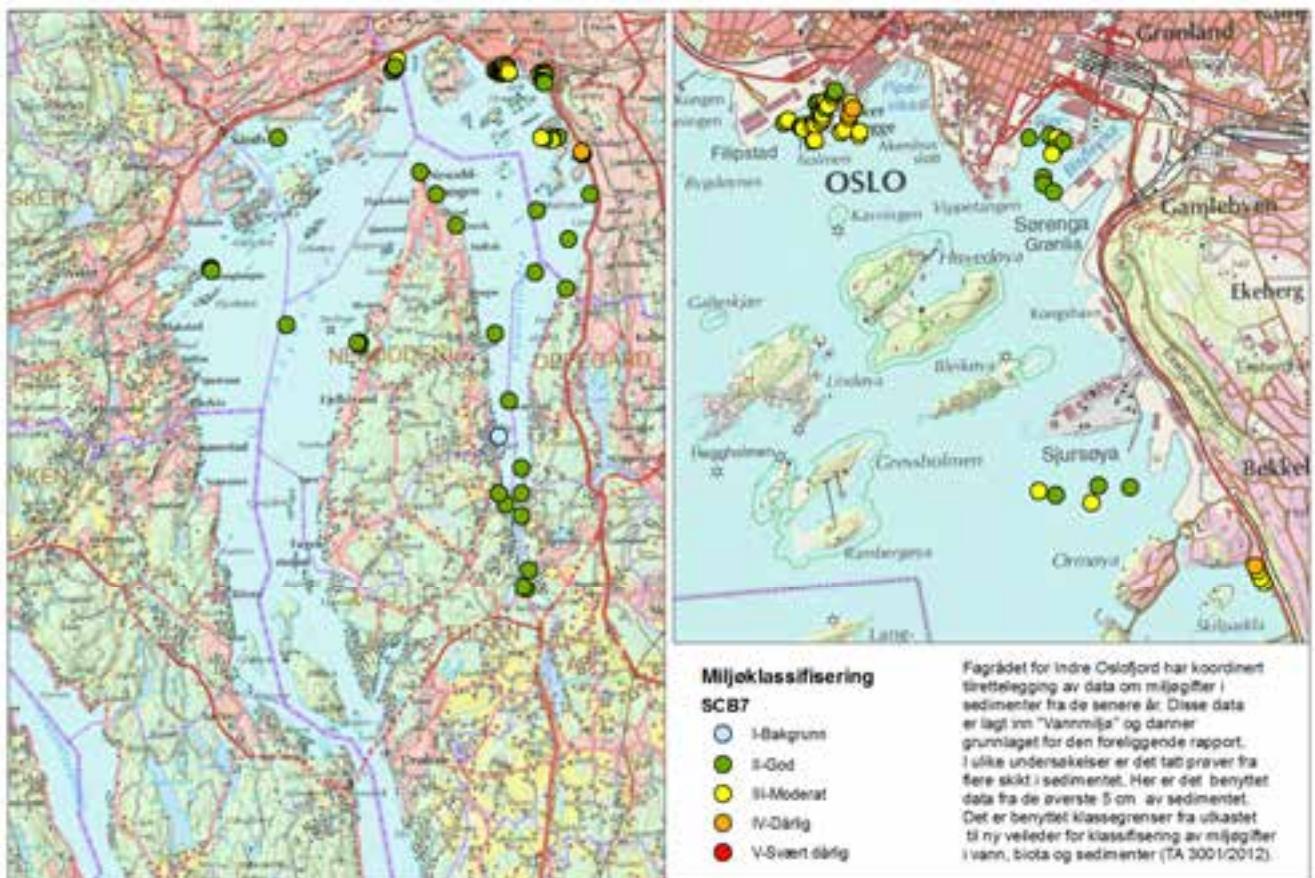
Figur 37. Resultater av klassifisering av miljøtilstand basert på Sum PCB (summen av konsentrasjonen av 7 ulike PCB kongenerer, dvs. kongenene 28, 52, 101, 118, 138, 153 og 180) i de øverste 5 cm av sedimentet i Indre Oslofjord. Klassifiseringen er gjort i henhold til klassegrensene oppgitt i utkast til TA 3001/2012. Venstre side viser resultater for hele Indre Oslofjord. Bildet til høyre viser området nær Oslo i mer detalj. Fargekodene brukt for de enkelte tilstandsklasser er vist i figuren.

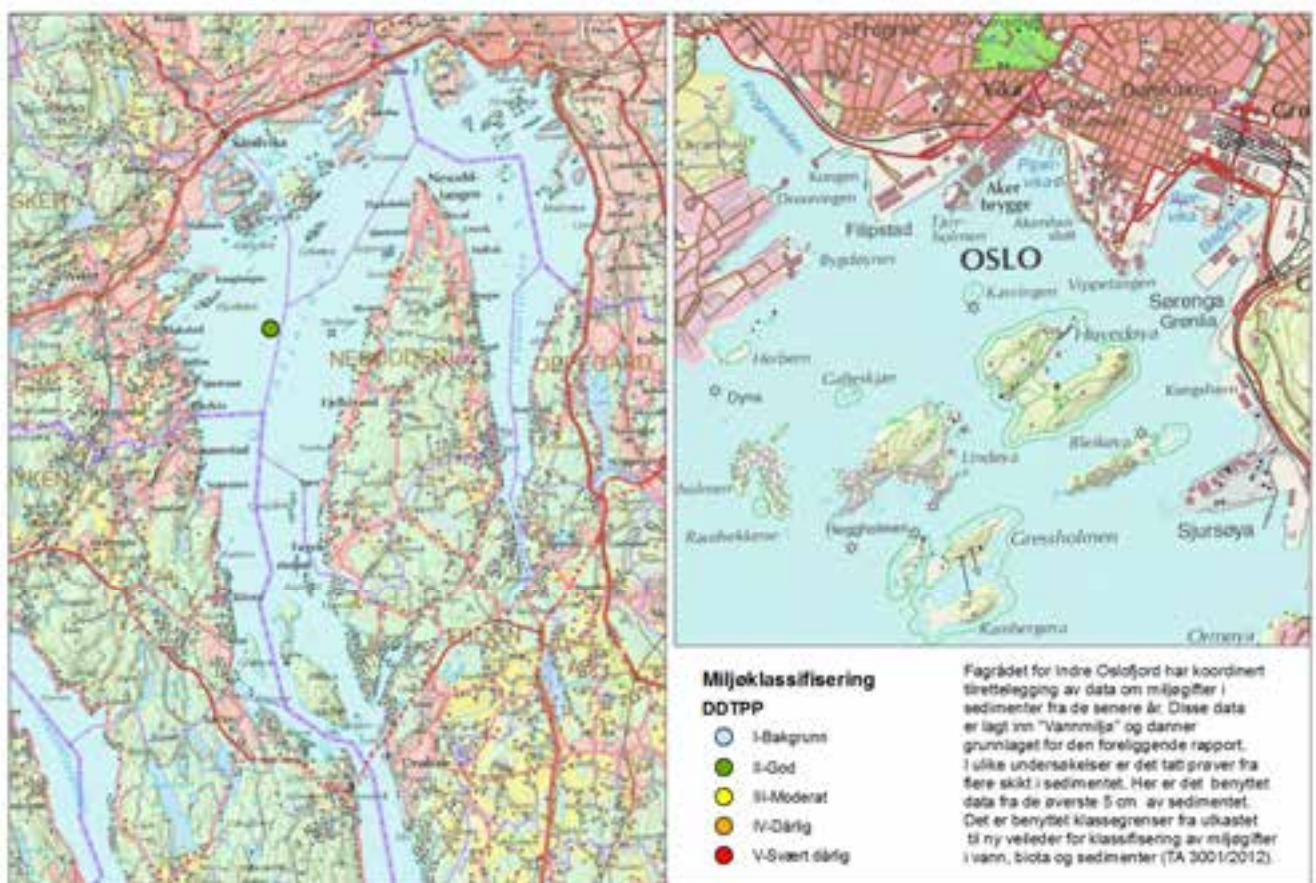
Figur 38. Resultater av klassifisering av miljøtilstand basert på konsentrasjonen av pp-DDT i de øverste 5 cm av sedimentet i Indre Oslofjord. Klassifiseringen er gjort i henhold til klassegrensene oppgitt i utkast til TA 3001/2012. Venstre side viser resultater for hele Indre Oslofjord. Bildet til høyre viser området nær Oslo i mer detalj. Fargekodene brukt for de enkelte tilstandsklasser er vist i figuren.

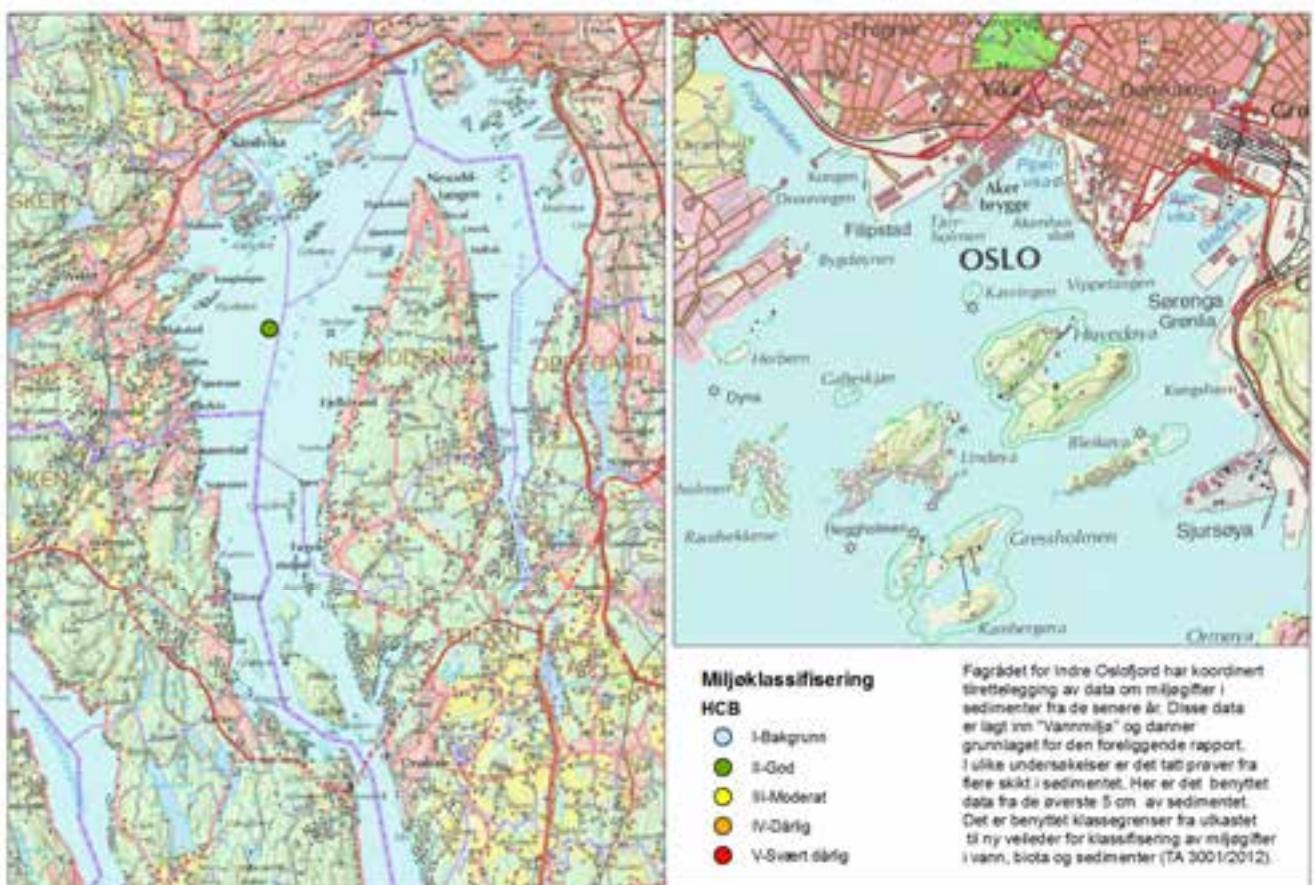
Figur 39. Resultater av klassifisering av miljøtilstand basert på konsentrasjonen av heksaklorbenzen i de øverste 5 cm av sedimentet i Indre Oslofjord. Klassifiseringen er gjort i henhold til klassegrensene oppgitt i utkast til TA 3001/2012. Venstre side viser resultater for hele Indre Oslofjord. Bildet til høyre viser området nær Oslo i mer detalj. Fargekodene brukt for de enkelte tilstandsklasser er vist i figuren.

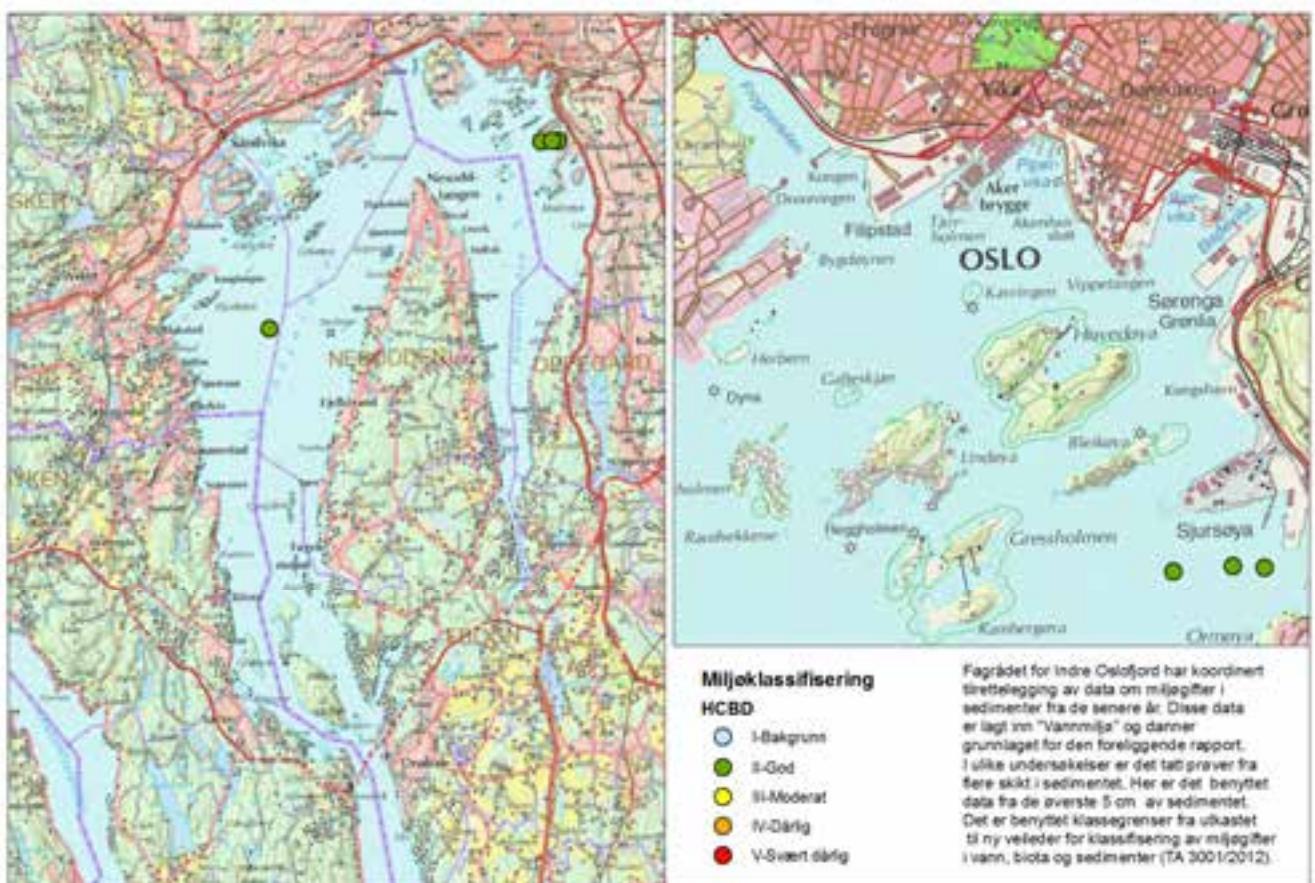
Figur 40. Resultater av klassifisering av miljøtilstand basert på konsentrasjonen av heksaklorbutadien i de øverste 5 cm av sedimentet i Indre Oslofjord. Klassifiseringen er gjort i henhold til klassegrensene oppgitt i utkast til TA 3001/2012. Venstre side viser resultater for hele Indre Oslofjord. Bildet til høyre viser området nær Oslo i mer detalj. Fargekodene brukt for de enkelte tilstandsklasser er vist i figuren.

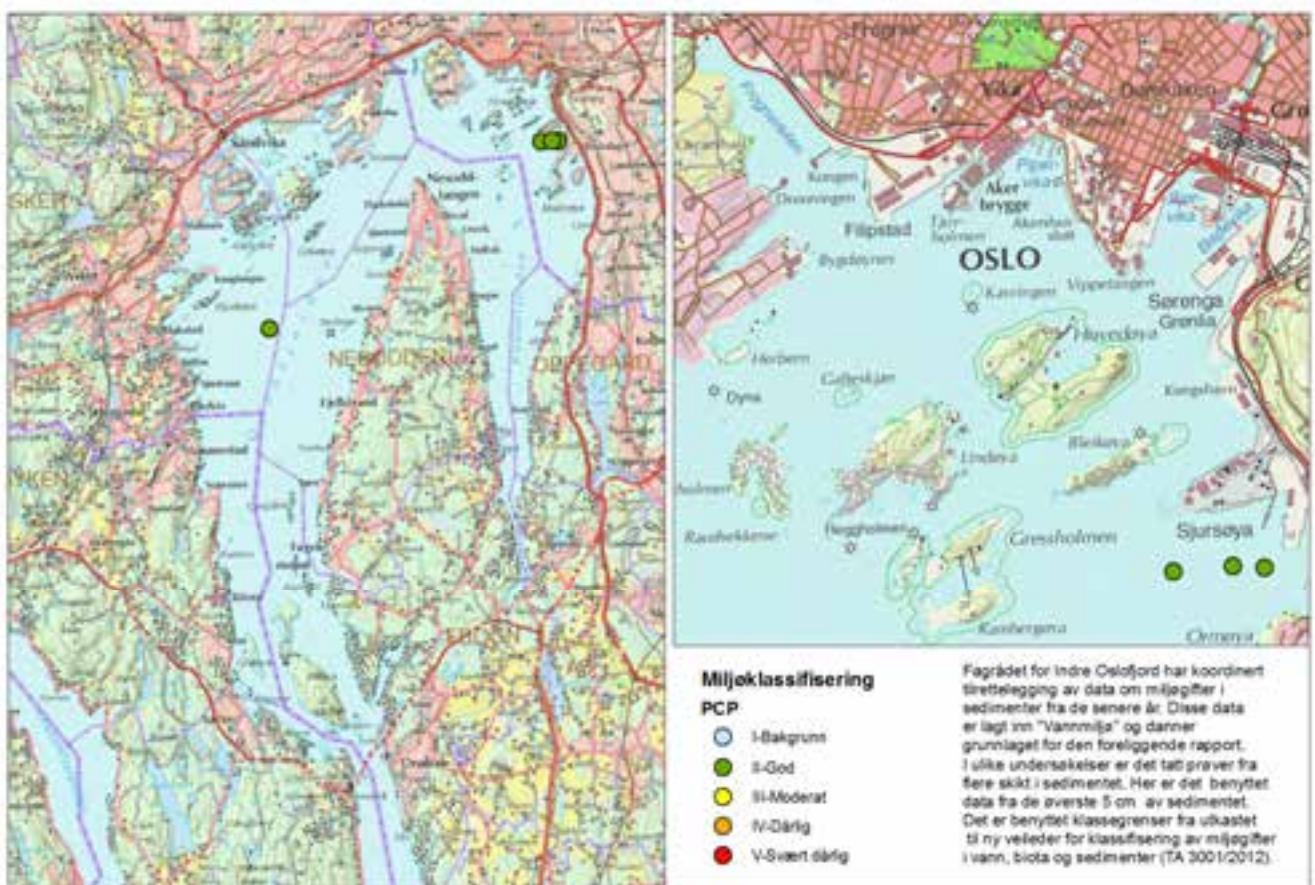
Figur 41. Resultater av klassifisering av miljøtilstand basert på konsentrasjonen av pentaklorfenol i de øverste 5 cm av sedimentet i Indre Oslofjord. Klassifiseringen er gjort i henhold til klassegrensene oppgitt i utkast til TA 3001/2012. Venstre side viser resultater for hele Indre Oslofjord. Bildet til høyre viser området nær Oslo i mer detalj. Fargekodene brukt for de enkelte tilstandsklasser er vist i figuren

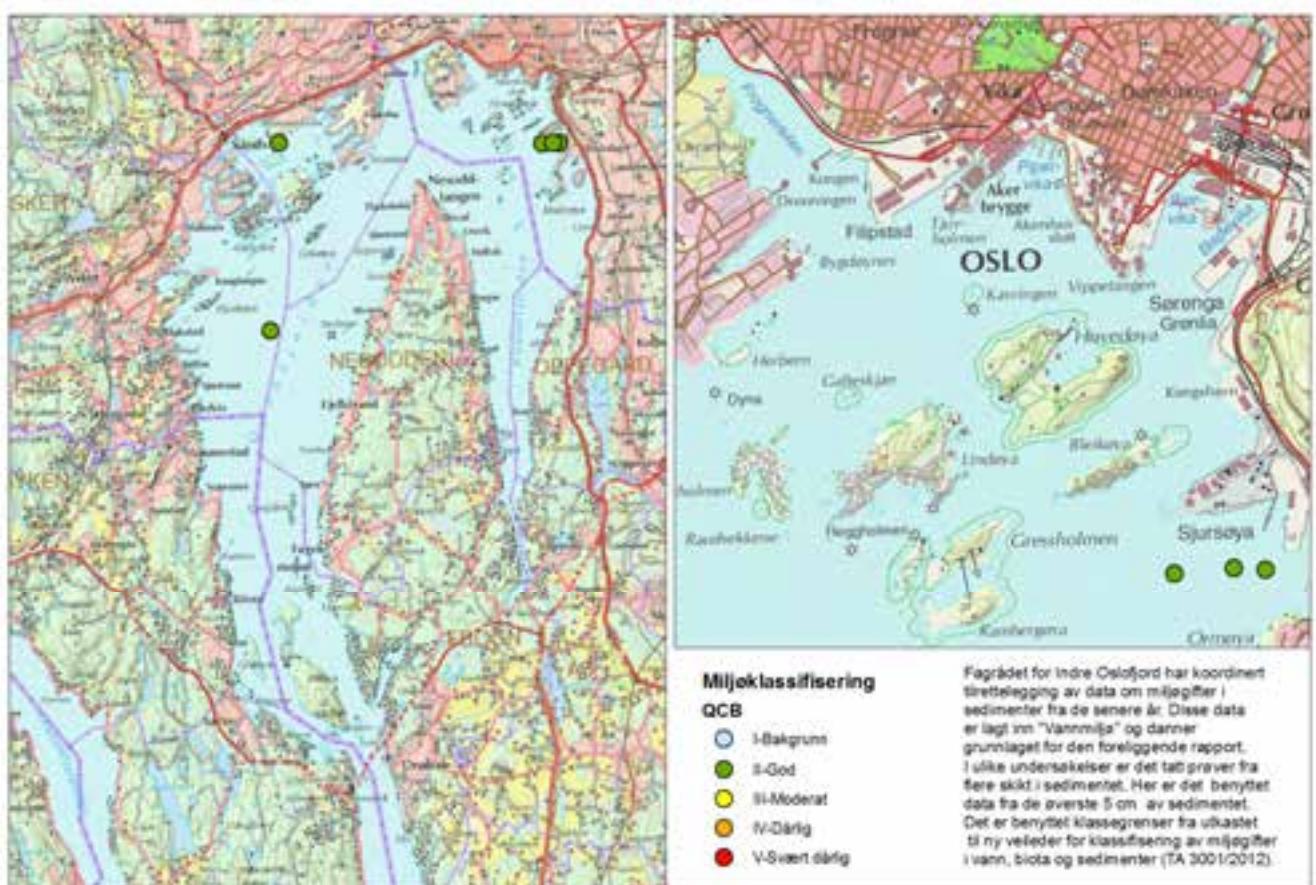
Figur 42. Resultater av klassifisering av miljøtilstand basert på konsentrasjonen av pentaklorbenzen i de øverste 5 cm av sedimentet i Indre Oslofjord. Klassifiseringen er gjort i henhold til klassegrensene oppgitt i utkast til TA 3001/2012. Venstre side viser resultater for hele Indre Oslofjord. Bildet til høyre viser området nær Oslo i mer detalj. Fargekodene brukt for de enkelte tilstandsklasser er vist i figuren.

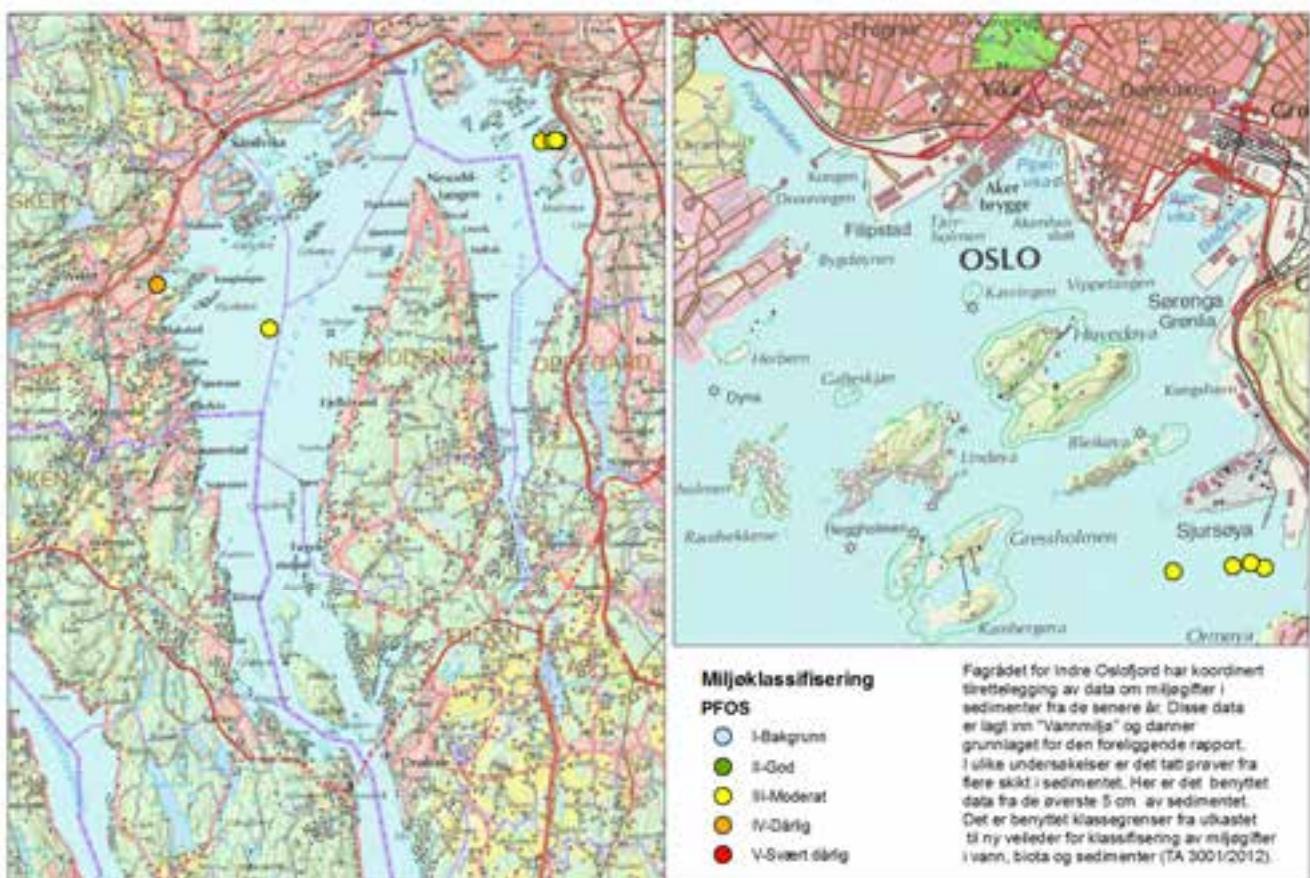
Figur 43. Resultater av klassifisering av miljøtilstand basert på konsentrasjonen av perfluoroktylsulfonat (PFOS) i de øverste 5 cm av sedimentet i Indre Oslofjord. Klassifiseringen er gjort i henhold til klassegrensene oppgitt i utkast til TA 3001/2012. Venstre side viser resultater for hele Indre Oslofjord. Bildet til høyre viser området nær Oslo i mer detalj. Fargekodene brukt for de enkelte tilstandsklasser er vist i figuren.

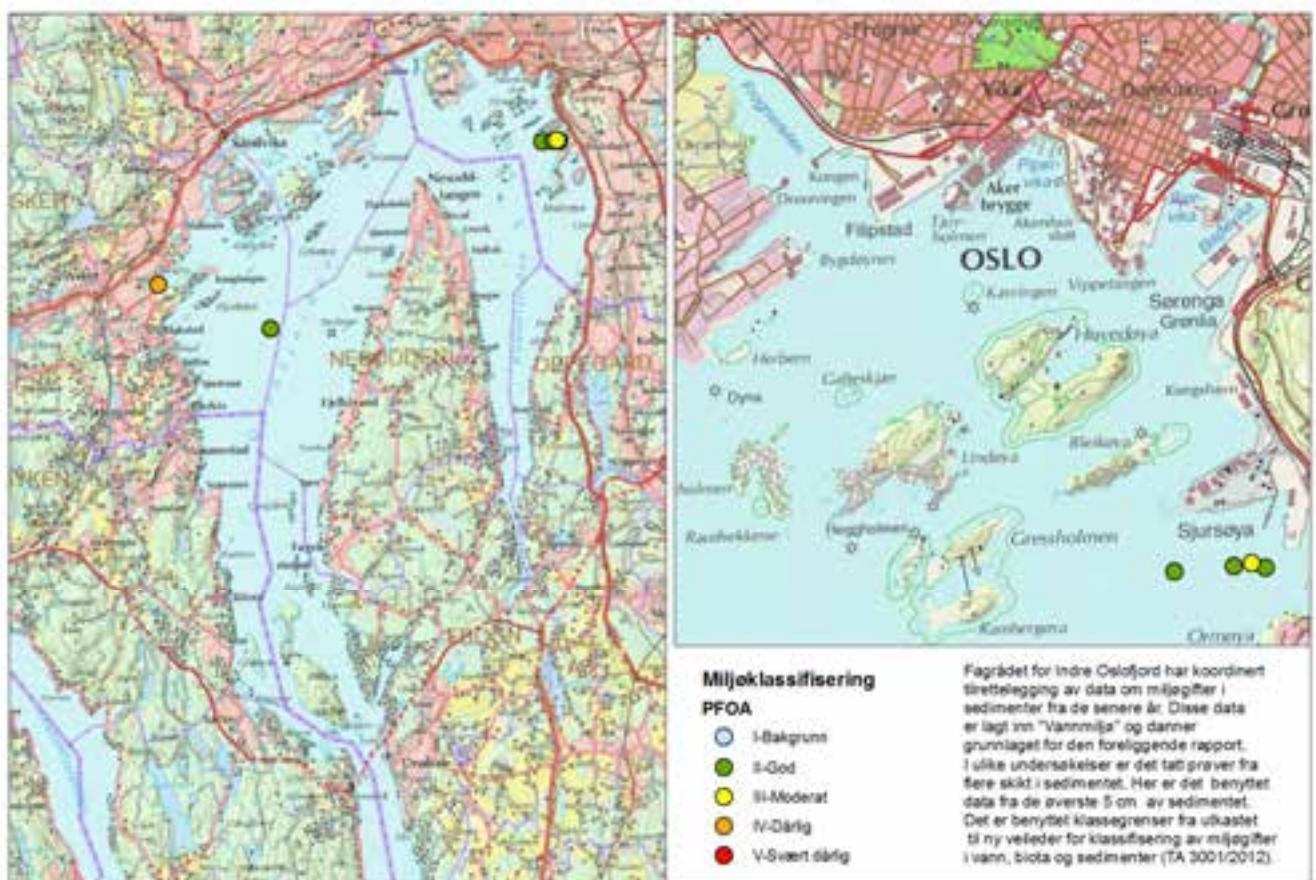
Figur 44. Resultater av klassifisering av miljøtilstand basert på konsentrasjonen av perfluoroktylsyre i de øverste 5 cm av sedimentet i Indre Oslofjord. Klassifiseringen er gjort i henhold til klassegrensene oppgitt i utkast til TA 3001/2012. Venstre side viser resultater for hele Indre Oslofjord. Bildet til høyre viser området nær Oslo i mer detalj. Fargekodene brukt for de enkelte tilstandsklasser er vist i figuren.
