Indre Oslofjord – Sammenstilling av data om miljøgiftilførslor og forekomst av miljøgifter i sediment

Tittel Indre Oslofjord – Sammenstilling av data om miljøgifttiflørsler og forekomst av miljøgifter i sediment	Løpenr. (for bestilling) 6565-2013	Dato 10. oktober 2013
Forfatter(e) John Arthur Berge Sissel Rannekleiv John Rune Selvik Anne Orderdalen Steen	Prosjektnr. Undernr. O-13120	Sider Pris 122
Fagområde Miljøgifter marin	Distribusjon Fri	
Geografisk område Oslo, Akershus og Buskerud	Trykket NIVA

Oppdragsgiver(e) Fagrådet for vann- og avløpsteknisk samarbeid i Indre Oslofjord	Oppdragsreferanse
---	-------------------

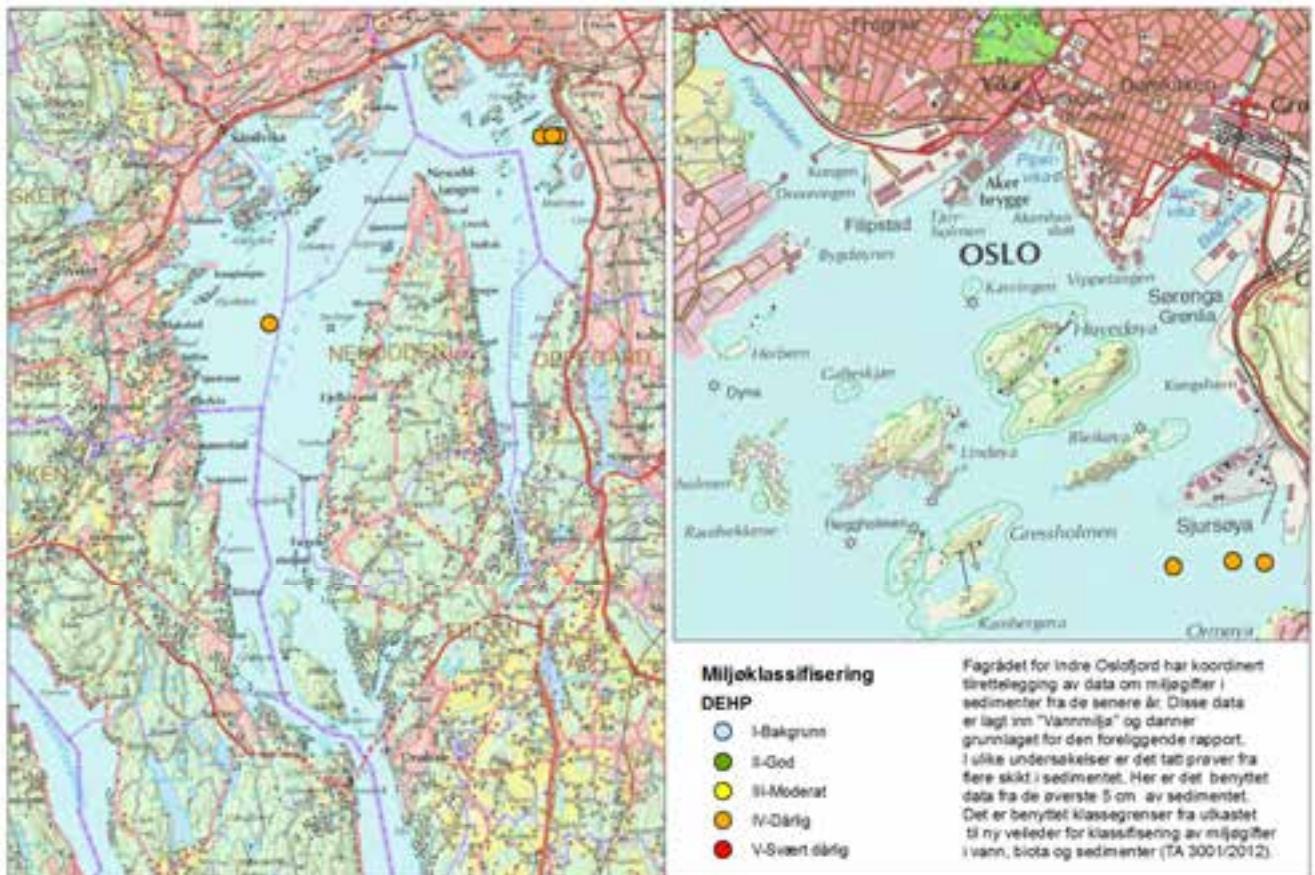
Figur 45. Resultater av klassifisering av miljøtilstand basert på konsentrasjonen av di(2-etylheksyl)ftalat (DEHP) i de øverste 5 cm av sedimentet i Indre Oslofjord. Klassifiseringen er gjort i henhold til klassegrensene oppgitt i utkast til TA 3001/2012. Venstre side viser resultater for hele Indre Oslofjord. Bildet til høyre viser området nær Oslo i mer detalj. Fargekodene brukt for de enkelte tilstandsklasser er vist i figuren.

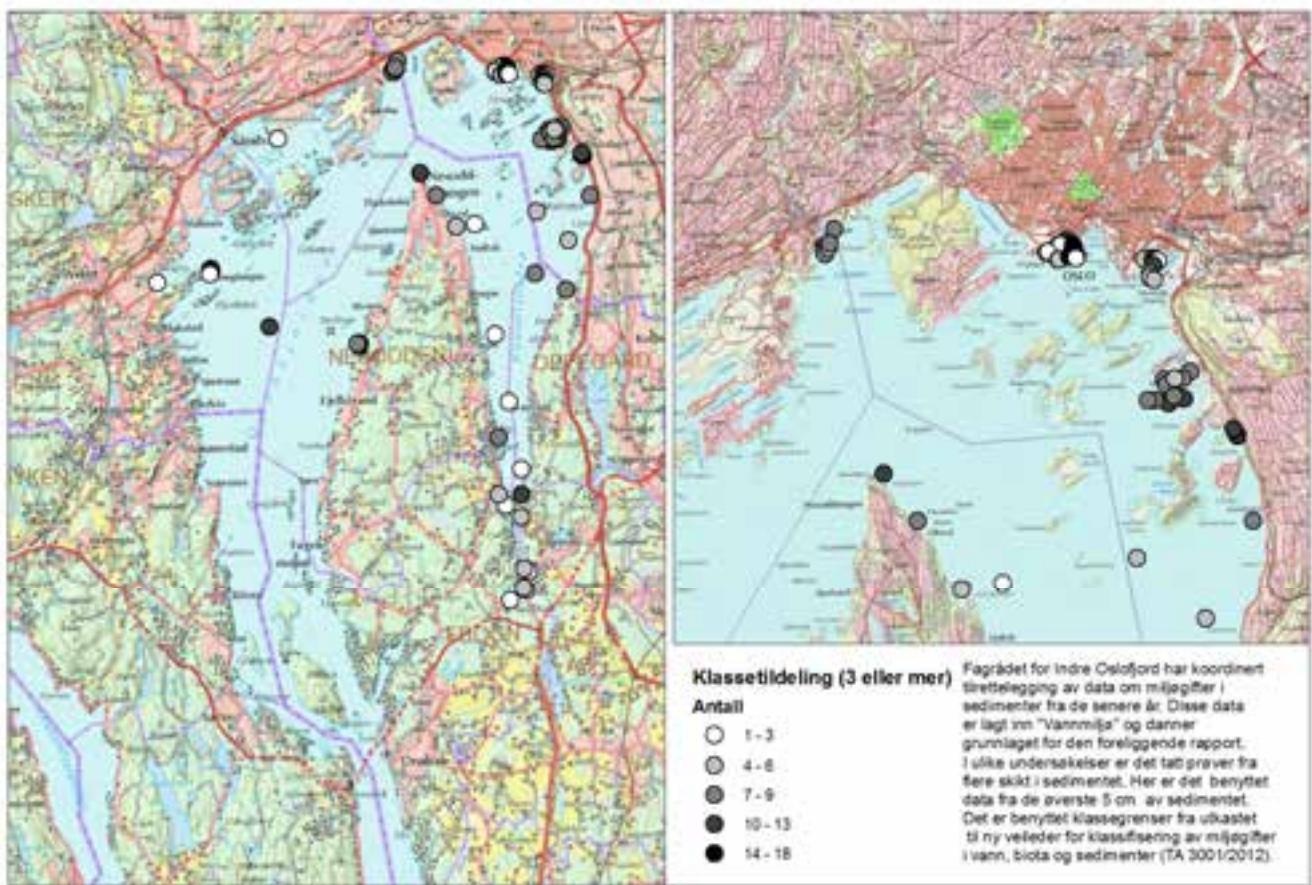
Figur 46. Geografisk fordeling av klasseinndeling for registreringer som er klassifisert til klasse III eller høyere. Klassifiseringen er gjort i henhold til klassegrensene oppgitt i utkast til TA 3001/2012. Venstre side viser resultater for hele Indre Oslofjord. Bildet til høyre viser området nær Oslo i mer detalj. Fargekodene brukt for antall registreringer >klasse II er vist. Merk at det totale antall registreringer ikke er det samme for hver stasjon. Figuren må derfor ses i sammenheng med **Figur 47**.

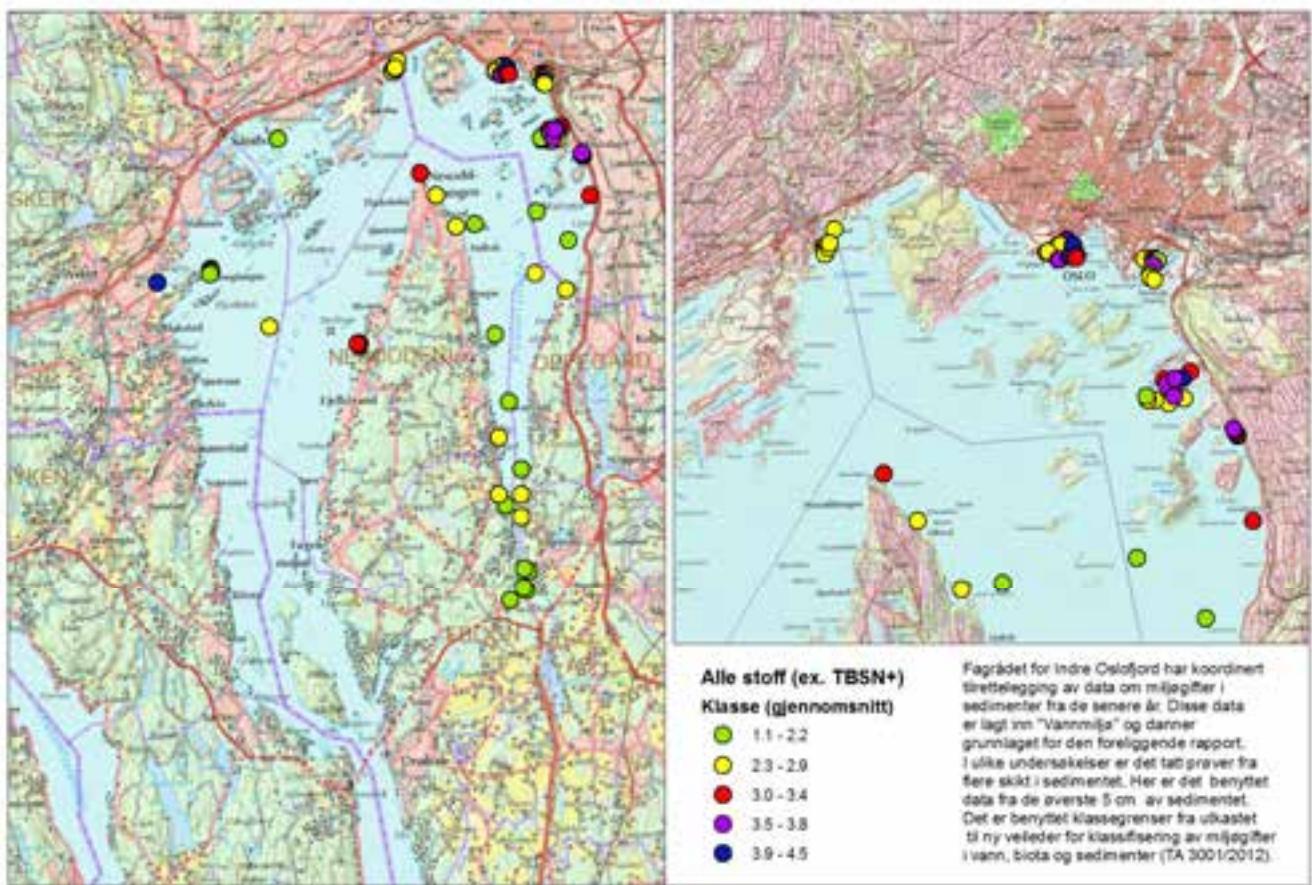
Figur 47. Gjennomsnittlig tilstandsklasse av alle forbindelser registrert på hver enkelt stasjon med unntak av tinnorganiske forbindelser (TBSN+). Klassifiseringen er gjort i henhold til klassegrensene oppgitt i utkast til TA 3001/2012. Venstre side viser resultater for hele Indre Oslofjord. Bildet til høyre viser området nær Oslo i mer detalj. Fargekodene brukt for å markere midlere tilstandsklasse er vist i figuren.

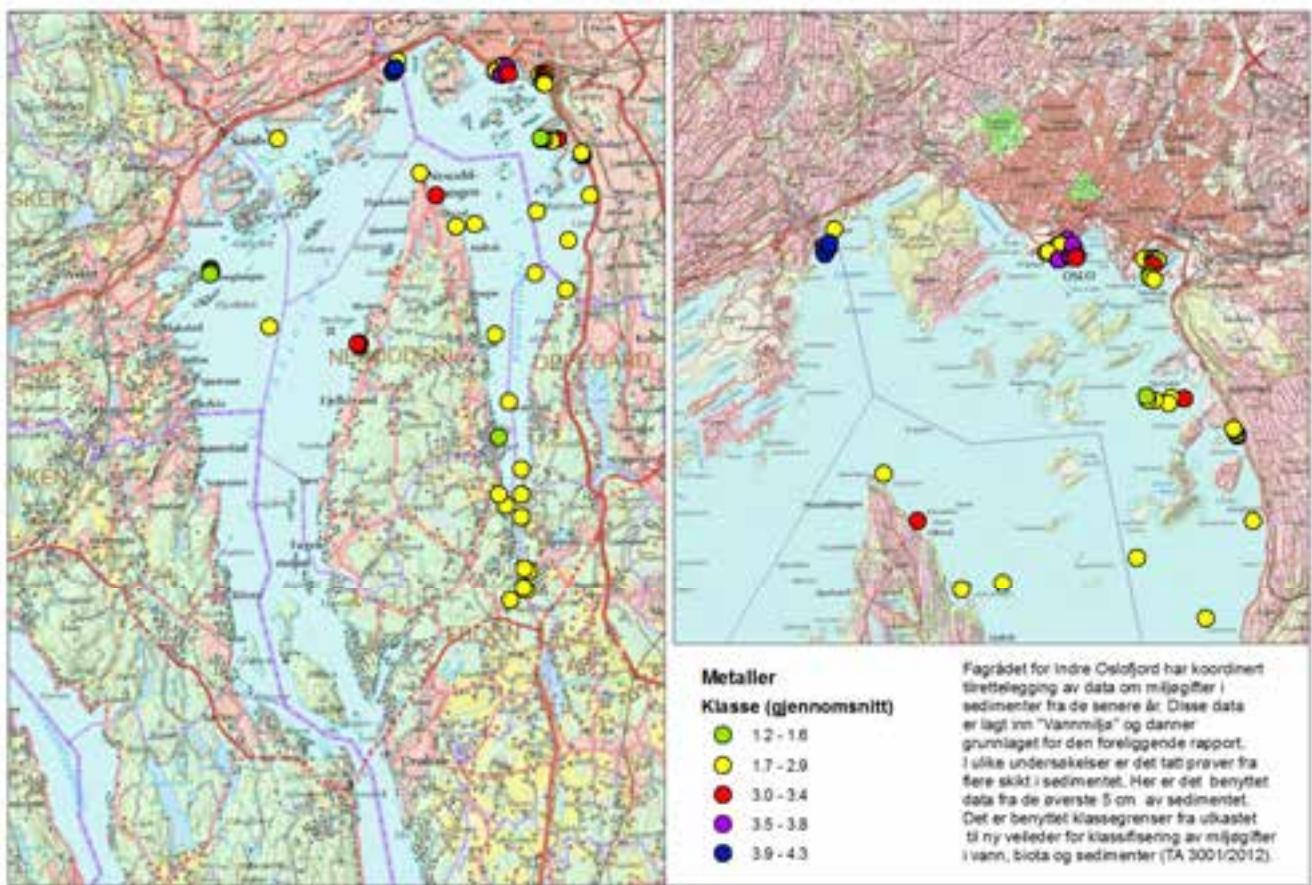
Figur 48. Gjennomsnittlig tilstandsklasse av metaller registrert på hver enkelt stasjon. Klassifiseringen er gjort i henhold til klassegrensene oppgitt i utkast til TA 3001/2012. Venstre side viser resultater for hele Indre Oslofjord. Bildet til høyre viser området nær Oslo i mer detalj. Fargekodene brukt for å skalere midlere tilstandsklasse er vist i figuren.

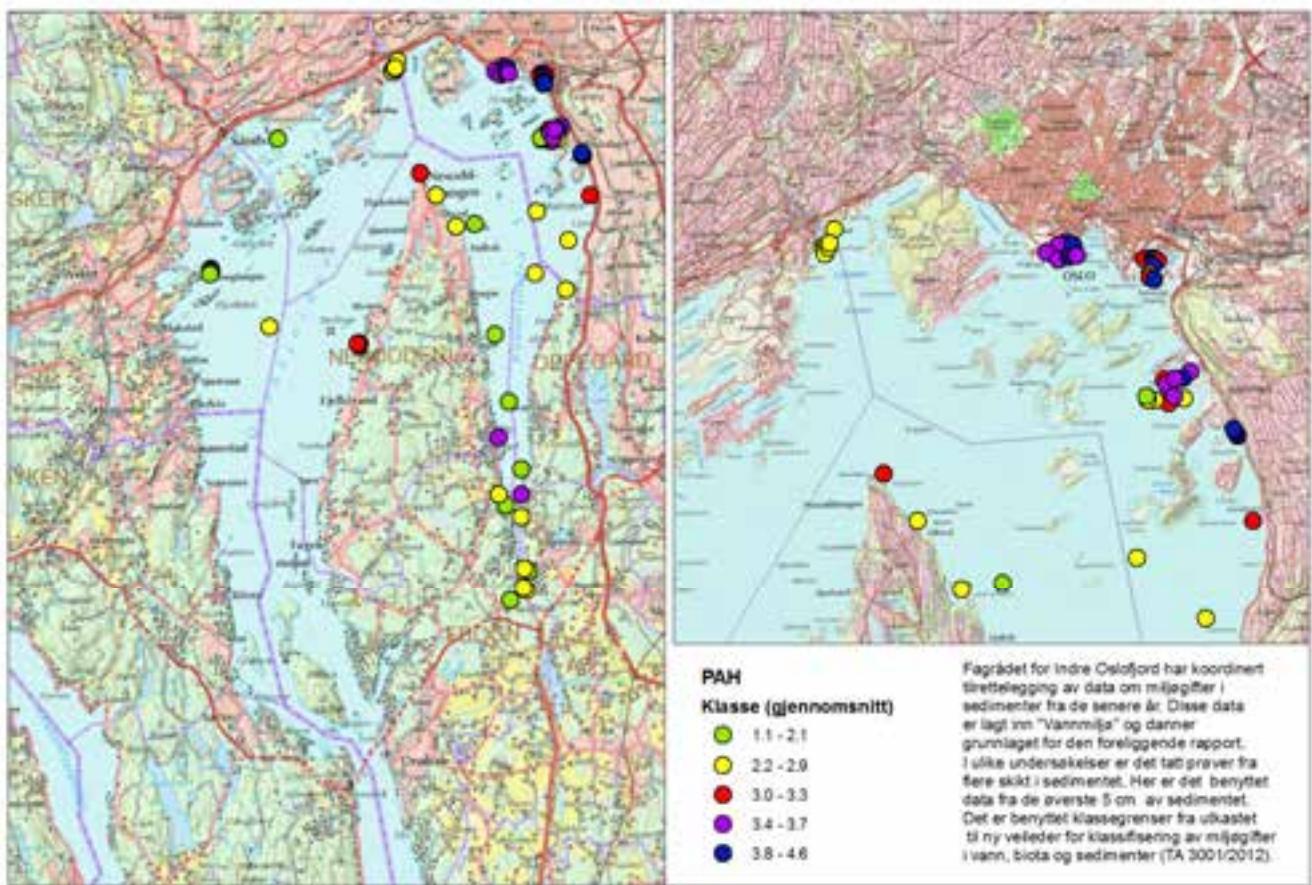
Figur 49. Gjennomsnittlig tilstandsklasse av alle PAH-forbindelser registrert på hver enkelt stasjon. Klassifiseringen er gjort i henhold til klassegrensene oppgitt i utkast til TA 3001/2012. Venstre side viser resultater for hele Indre Oslofjord. Bildet til høyre viser området nær Oslo i mer detalj. Fargekodene brukte for å skalere midlere tilstandsklasse er vist i figuren.

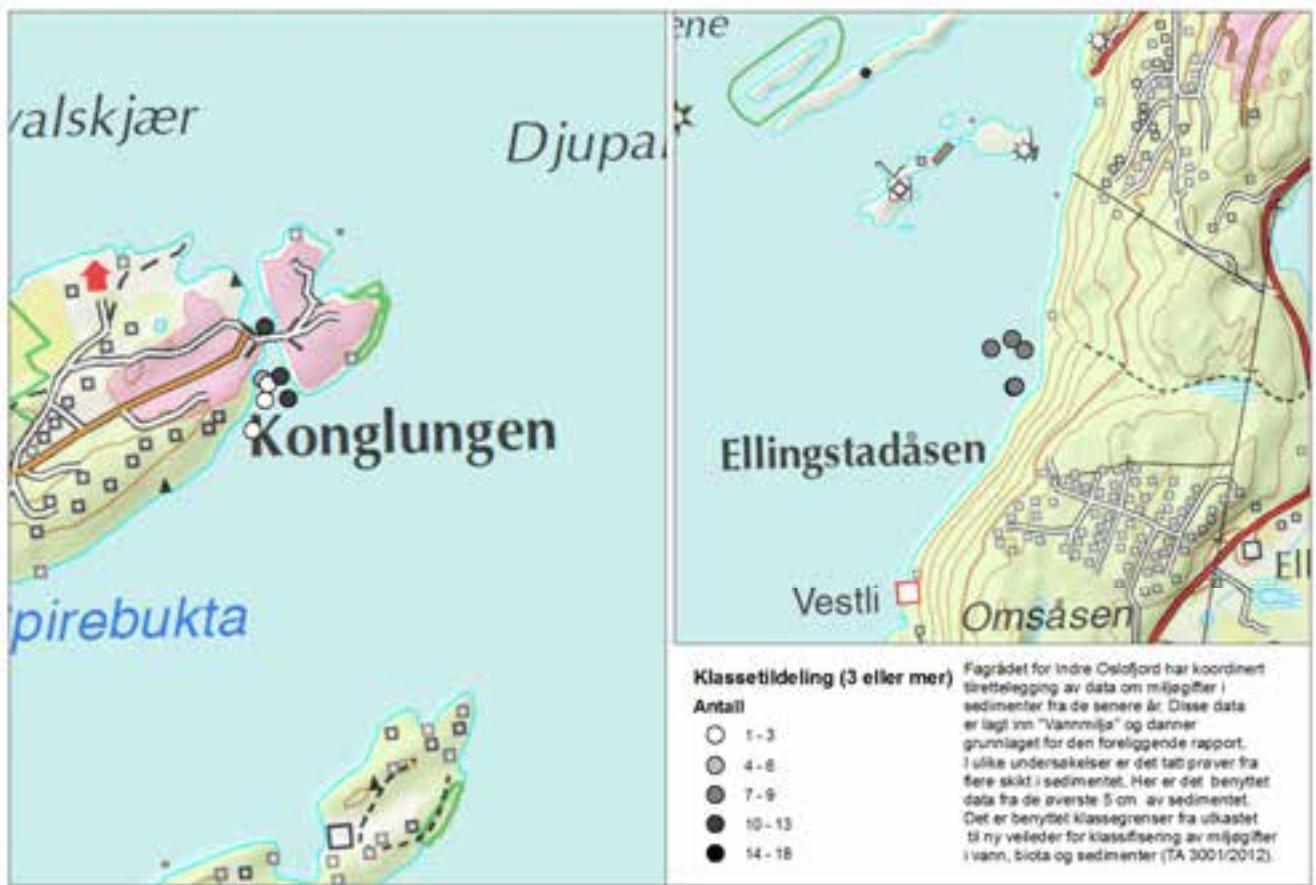
Figur 50. Geografisk fordeling av klasseinndeling for registreringer som er klassifisert til klasse III eller høyere. Klassifiseringen er gjort i henhold til klassegrensene oppgitt i utkast til TA 3001/2012. Venstre side viser resultater fra stasjonene ved Konglungen. Bildet til høyre viser stasjonene ved Steilene. Fargekodene brukt for antall registreringer >klasse II er vist. Merk at det totale antall registreringer ikke er det samme for hver stasjon.

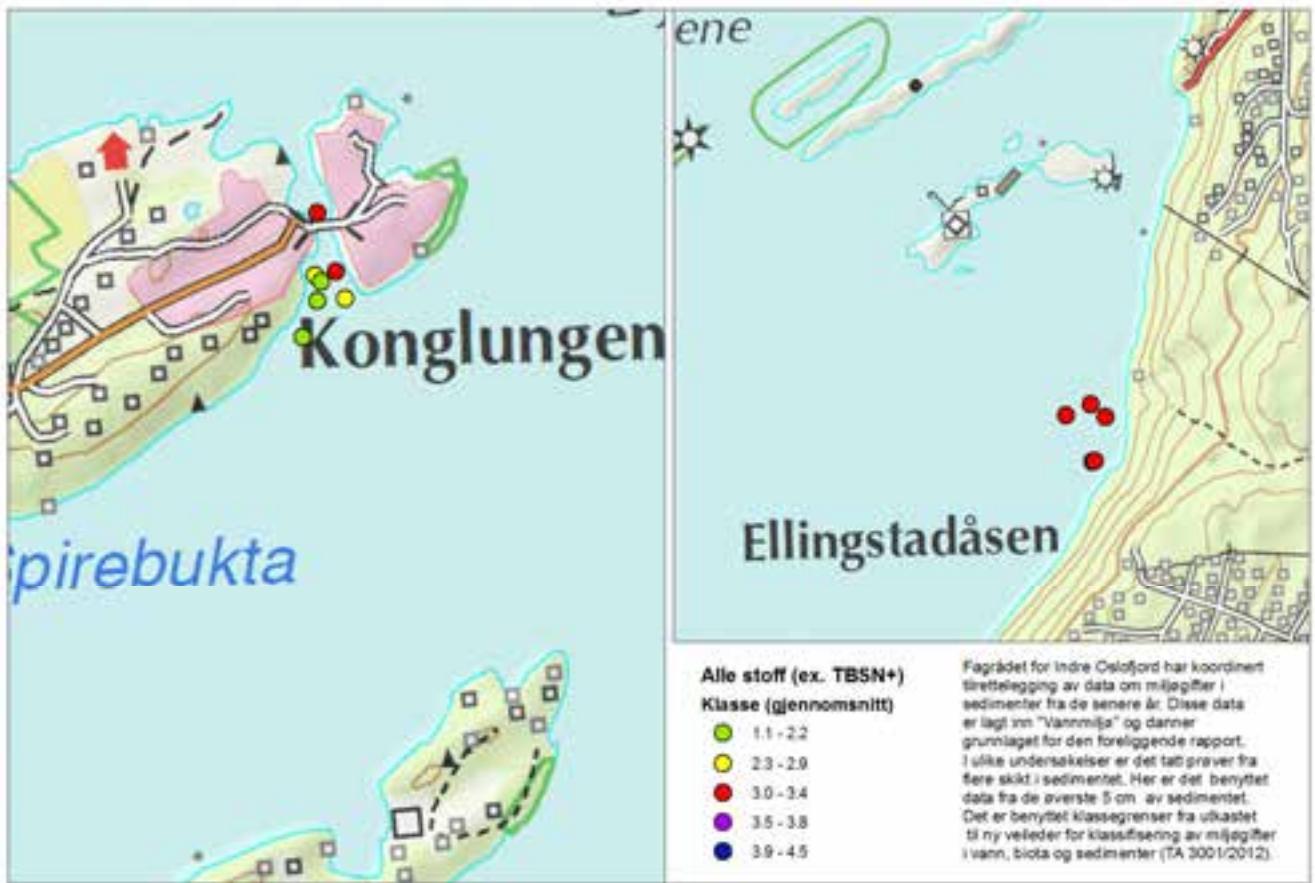
Figur 51. Gjennomsnittlig tilstandsklasse av alle forbindelser med unntak av TBT registrert på stasjonene ved Konglungen (venstre) og ved Steilen (høyre). Klassifiseringen er gjort i henhold til klassegrensene oppgitt i utkast til TA 3001/2012. Fargekodene brukt for å skalere midlere tilstandsklasse er vist i figuren.

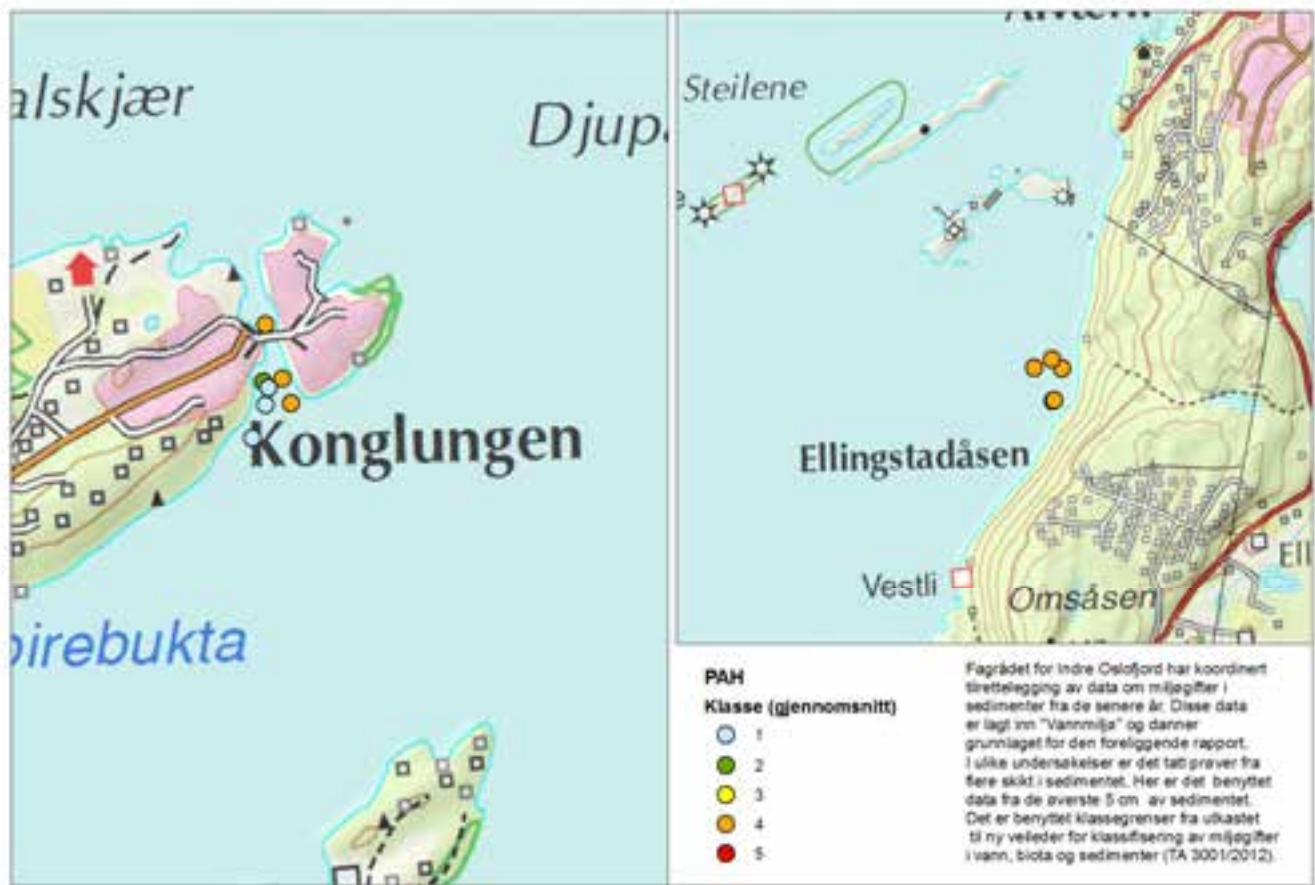
Figur 52. Gjennomsnittlig tilstandsklasse av alle PAH-forbindelser registrert på stasjonene ved Konglungen (venstre) og ved Steilene (høyre). Klassifiseringen er gjort i henhold til klassegrensene oppgitt i utkast til TA 3001/2012. Fargekodene brukt for å markere midlere tilstandsklasse er vist i figuren.

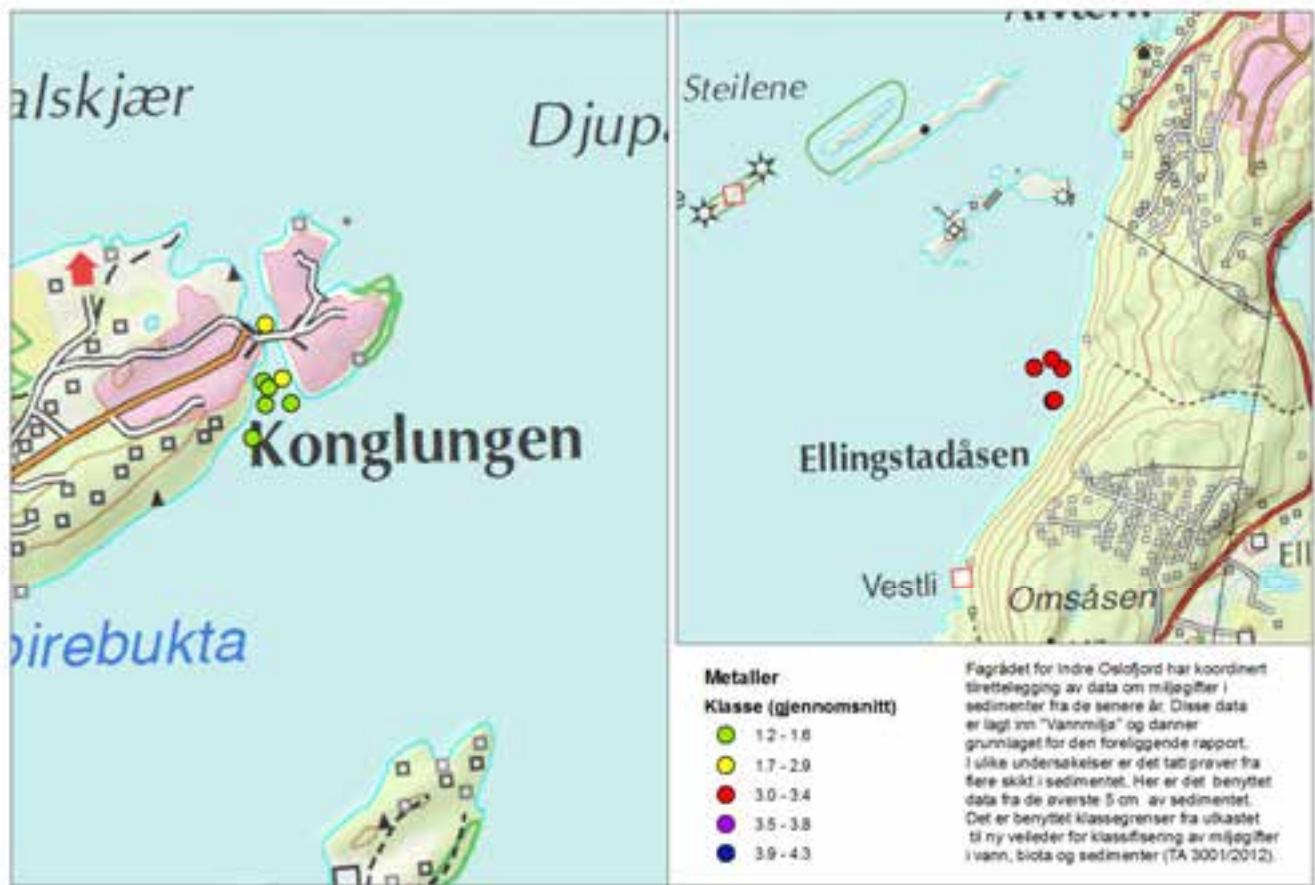
Figur 53. Gjennomsnittlig tilstandsklasse av alle metaller registrert på stasjonene ved Konglungen (venstre) og ved Steilene (høyre). Klassifiseringen er gjort i henhold til klassegrensene oppgitt i utkast til TA 3001/2012. Fargekodene brukt for å skalere midlere tilstandsklasse er vist i figuren.

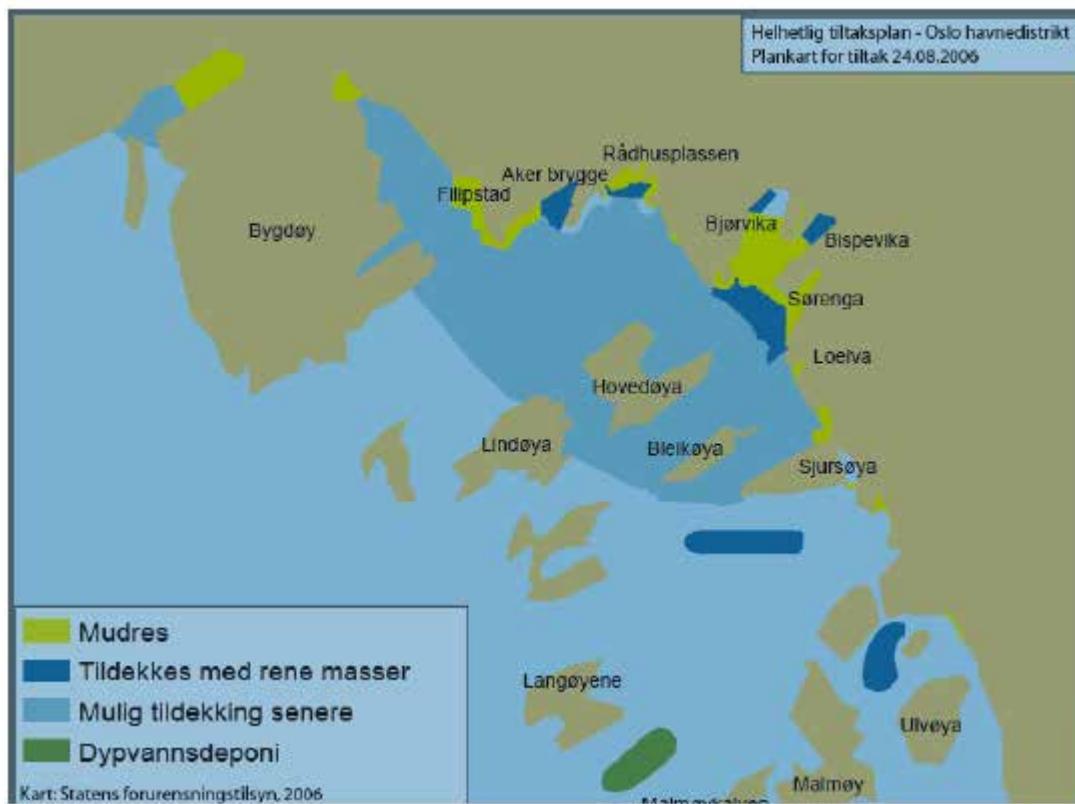
Figur 54. Tiltaksområdet med angivelse av plan for tiltak i de enkelte områder

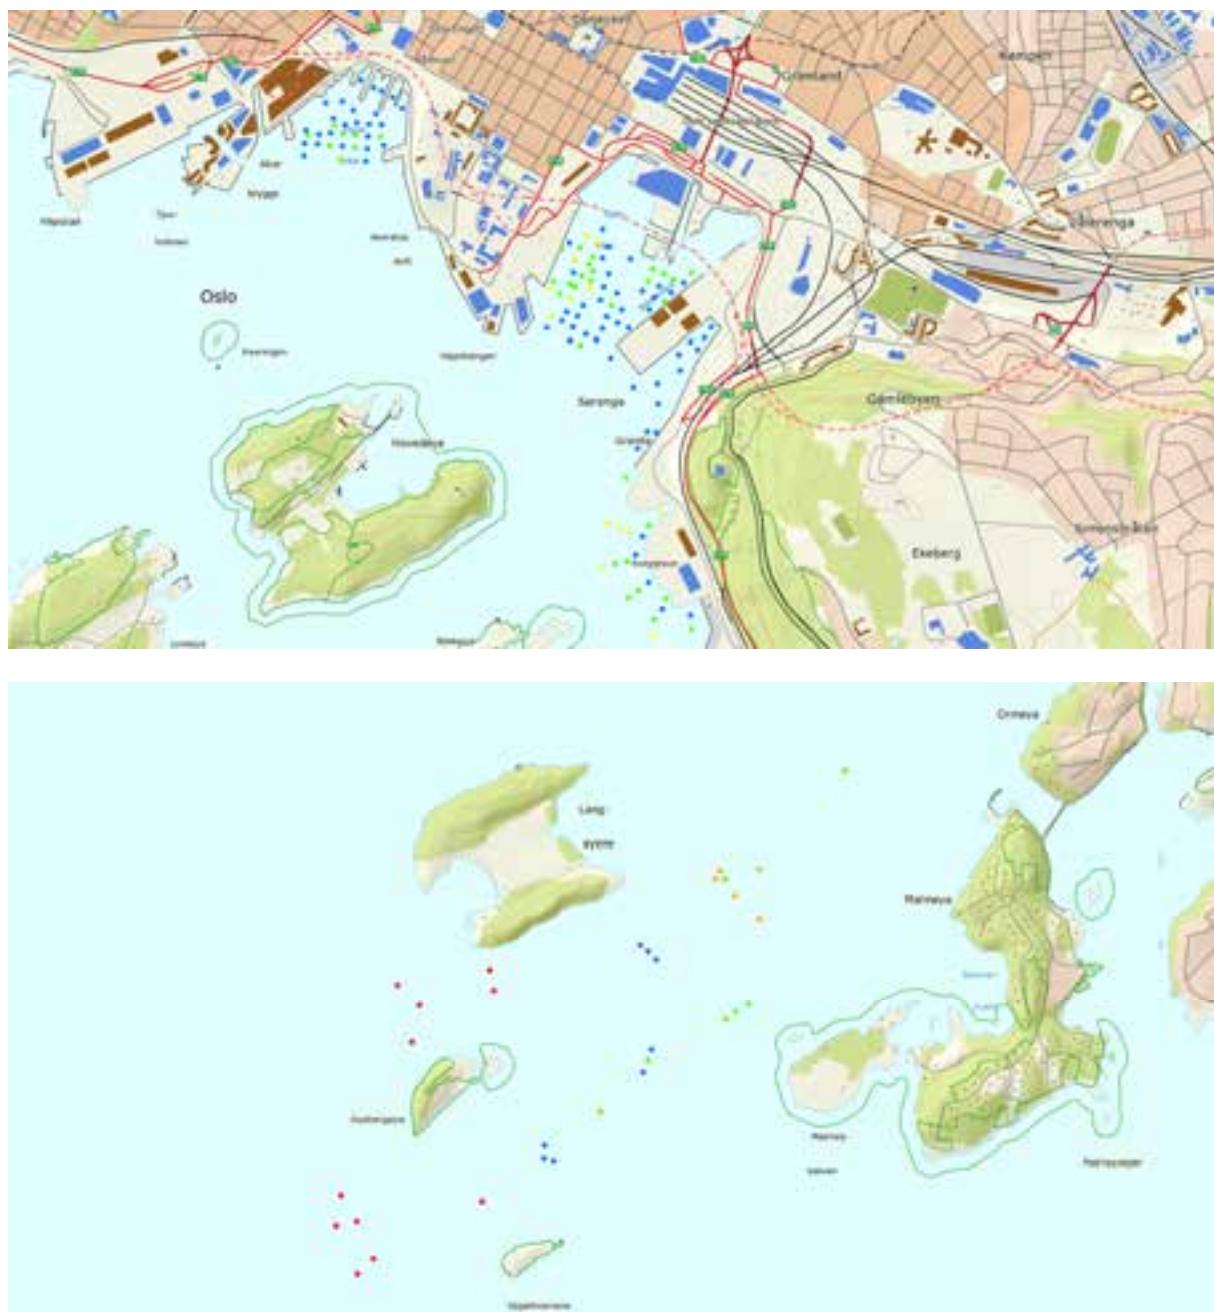
Figur 55. Resultater av klassifisering av miljøtilstand basert på konsentrasjonen av kadmium i de øverste 0-10 cm av sedimentet i Havneområdet (øverst) og deponiområdet ved Malmøykalven (nederst) i Indre Oslofjord. Resultater som er tatt med i figurene er data som forelå pr 06.09. 2013 fra alle prøver tatt etter 01.01.2009. Klassifiseringen er gjort i henhold til klassegrensene oppgitt i utkast til TA 3001/2012. Fargekodene brukt for de enkelte tilstandsklasser ses nedenfor. Kilde: Figurer tilsendt fra Plan, utbygging og miljø/Miljø, Oslo Havn KF

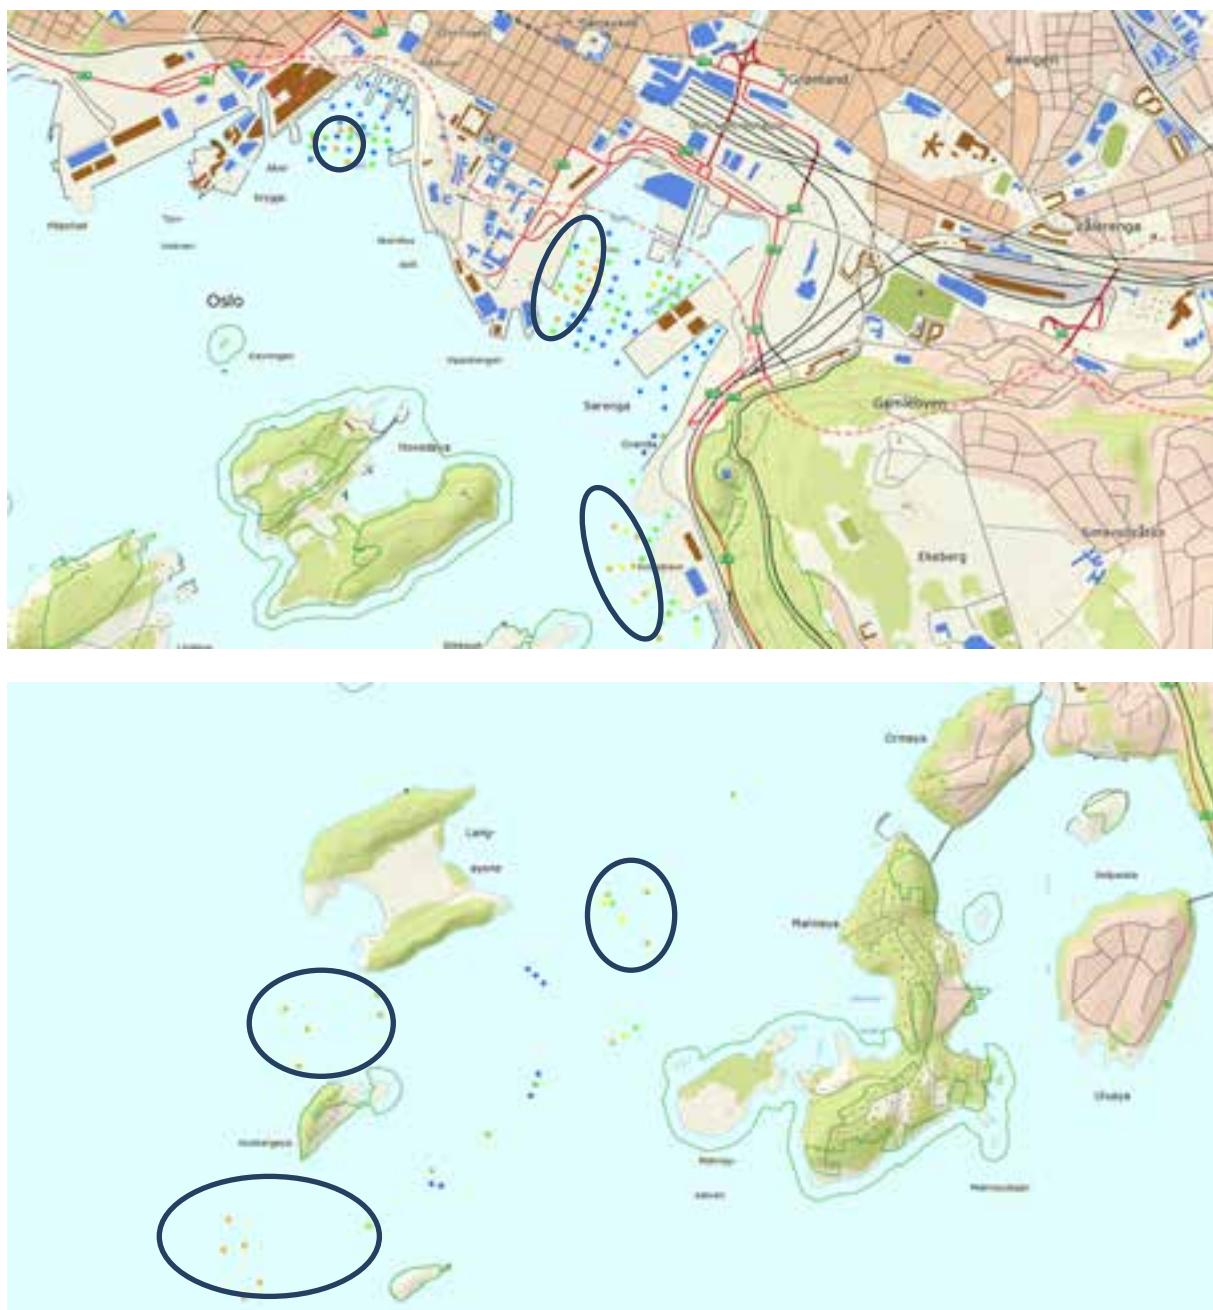
Figur 56. Resultater av klassifisering av miljøtilstand basert på konsentrasjonen av kvikksølv i de øverste 0-10 cm av sedimentet i Havneområdet (øverst) og deponiområdet ved Malmøykalven (nederst) i Indre Oslofjord. Resultater som er tatt med i figurene er data som forelå pr 06.09. 2013 fra alle prøver tatt etter 01.01.2009. Klassifiseringen er gjort i henhold til klassegrensene oppgitt i utkast til TA 3001/2012. Fargekodene brukt for de enkelte tilstandsklasser er vist i **Figur 55**. Kilde: Figurer tilsendt fra Plan, utbygging og miljø/Miljø, Oslo Havn KF. I figuren er «hot spots» med høye miljøgiftkonsentrasjoner inntegnet.

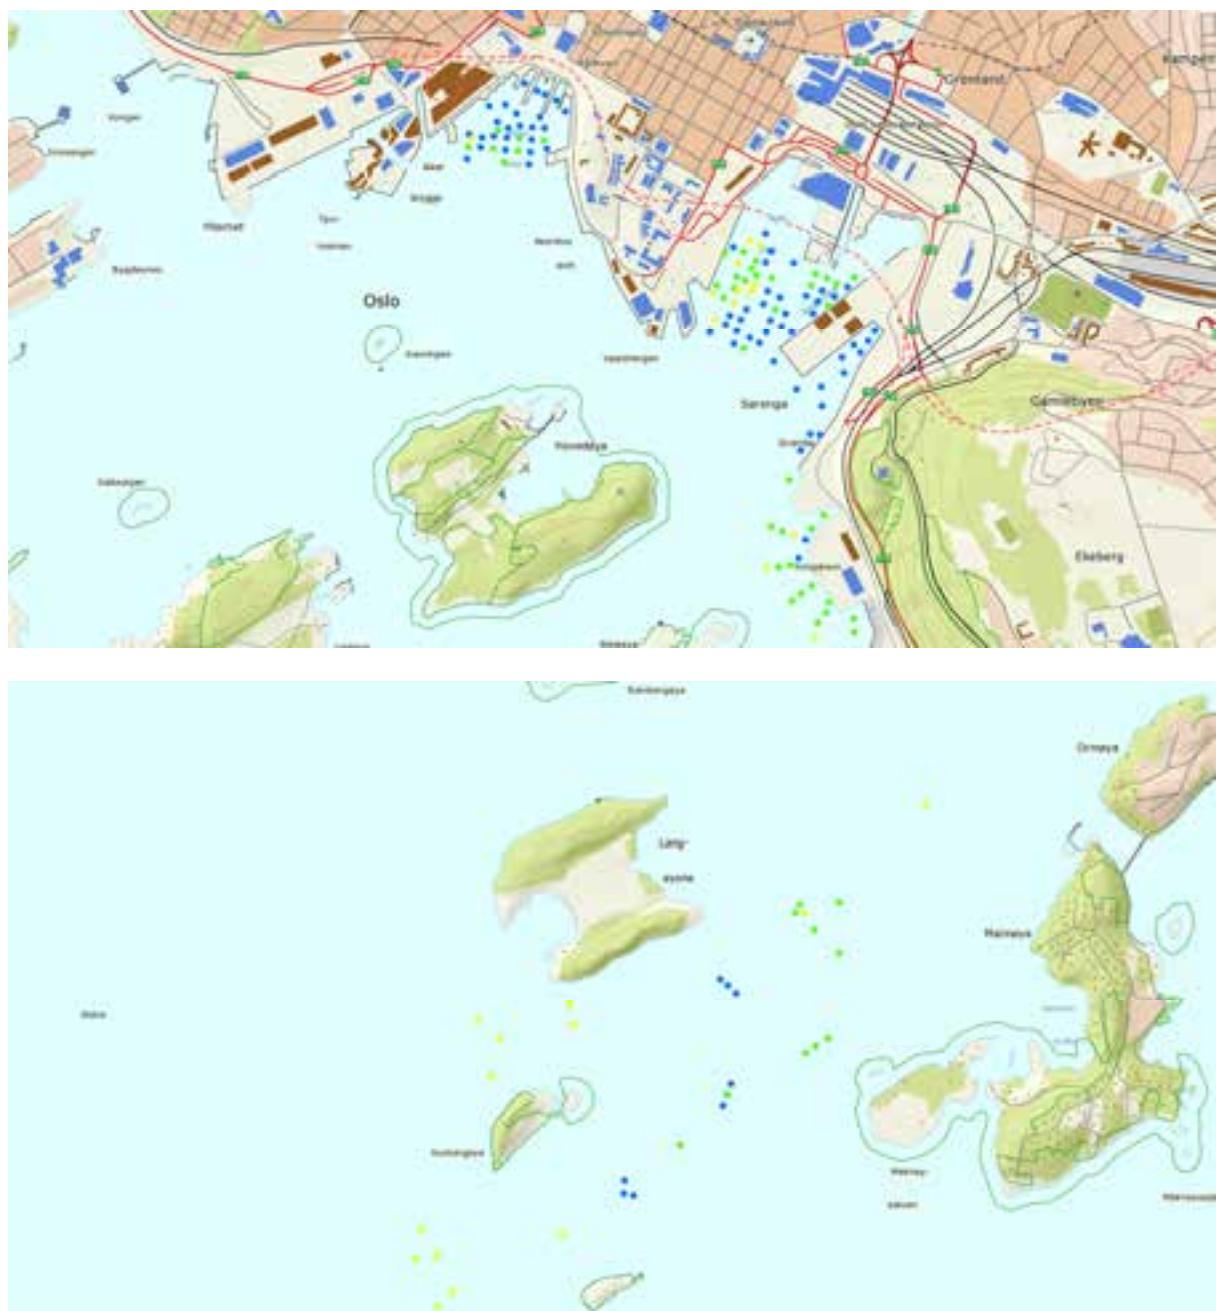
Figur 57. Resultater av klassifisering av miljøtilstand basert på konsentrasjonen av bly i de øverste 0-10 cm av sedimentet i Havneområdet (øverst) og deponiområdet ved Malmøykalven (nederst) i Indre Oslofjord. Resultater som er tatt med i figurene er data som forelå pr 06.09. 2013 fra alle prøver tatt etter 01.01.2009. Klassifiseringen er gjort i henhold til klassegrensene oppgitt i utkast til TA 3001/2012. Fargekodene bruk for de enkelte tilstandsklasser er vist i **Figur 55**. Kilde: Figurer tilsendt fra Plan, utbygging og miljø/Miljø, Oslo Havn KF

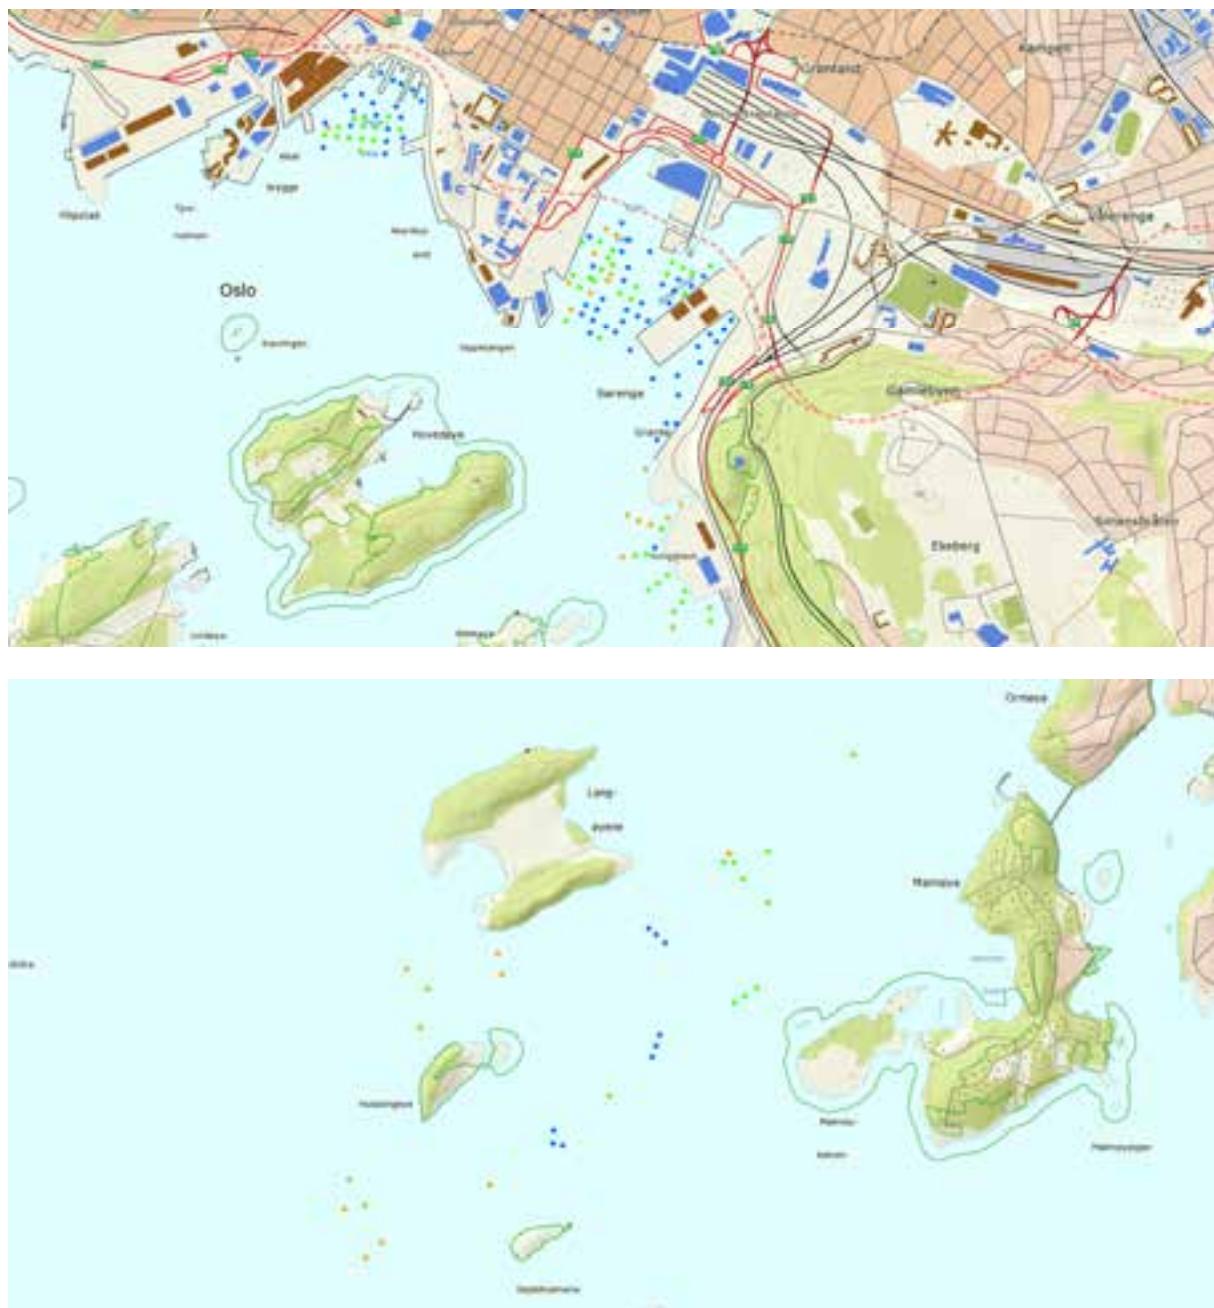
Figur 58. Resultater av klassifisering av miljøtilstand basert på konsentrasjonen av sink i de øverste 0-10 cm av sedimentet i Havneområdet (øverst) og deponiområdet ved Malmøykalven (nederst) i Indre Oslofjord. Resultater som er tatt med i figurene er data som forelå pr 06.09. 2013 fra alle prøver tatt etter 01.01.2009. Klassifiseringen er gjort i henhold til klassegrensene oppgitt i utkast til TA 3001/2012. Fargekodene bruk for de enkelte tilstandsklasser er vist i **Figur 55**. Kilde: Figurer tilsendt fra Plan, utbygging og miljø/Miljø, Oslo Havn KF

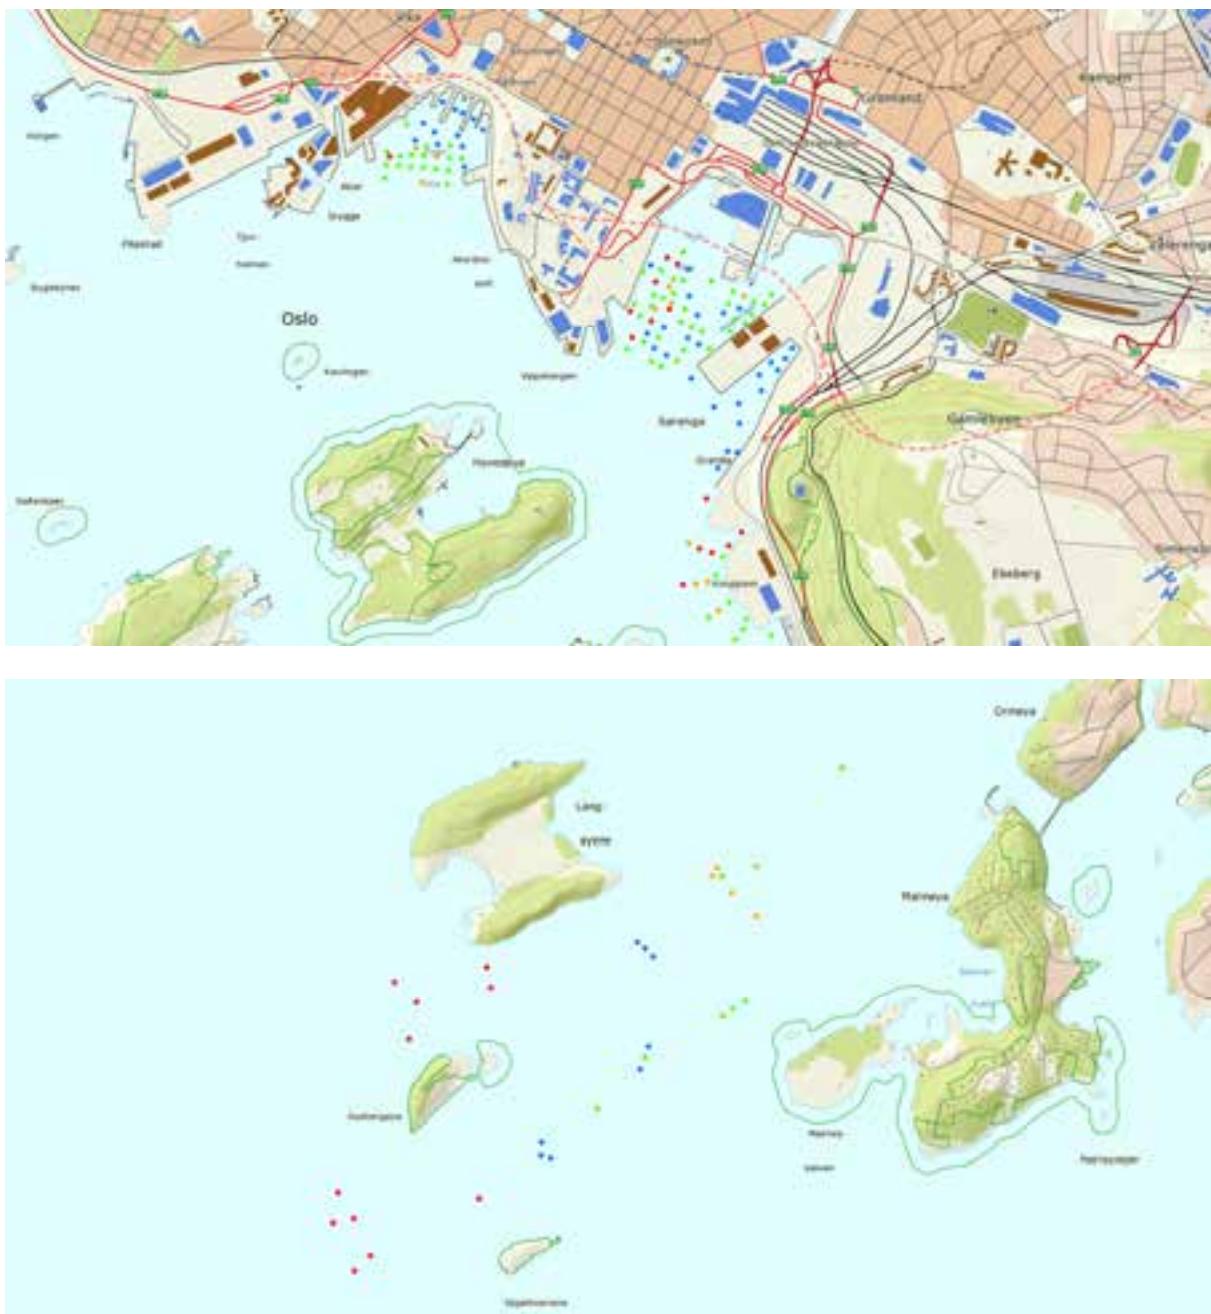
Figur 59. Resultater av klassifisering av miljøtilstand basert på konsentrasjonen kobber i de øverste 0-10 cm av sedimentet i Havneområdet (øverst) og deponiområdet ved Malmøykalven (nederst) i Indre Oslofjord. Resultater som er tatt med i figurene er data som forelå pr 06.09. 2013 fra alle prøver tatt etter 01.01.2009. Klassifiseringen er gjort i henhold til klassegrensene oppgitt i utkast til TA 3001/2012. Fargekodene brukte for de enkelte tilstandsklasser er vist i **Figur 55**. Kilde: Figurer tilsendt fra Plan, utbygging og miljø/Miljø, Oslo Havn KF
