Vikkilen 2014. Kartlegging av biotoper og innhold av miljøgifter i sedimenter i sjøområdene grunnere enn 5 meters dyp

| Tittel Vikkilen 2014. Kartlegging av biotoper og innhold av miljøgifter i sedimenter i sjøområdene grunnere enn 5 meters dyp. | Løpenr. (for bestilling) 6723-2014 | Dato 06.10.2014 |

Title: Vikkilen 2014. Mapping of habitats and content of pollutants in sediments of shallow waters

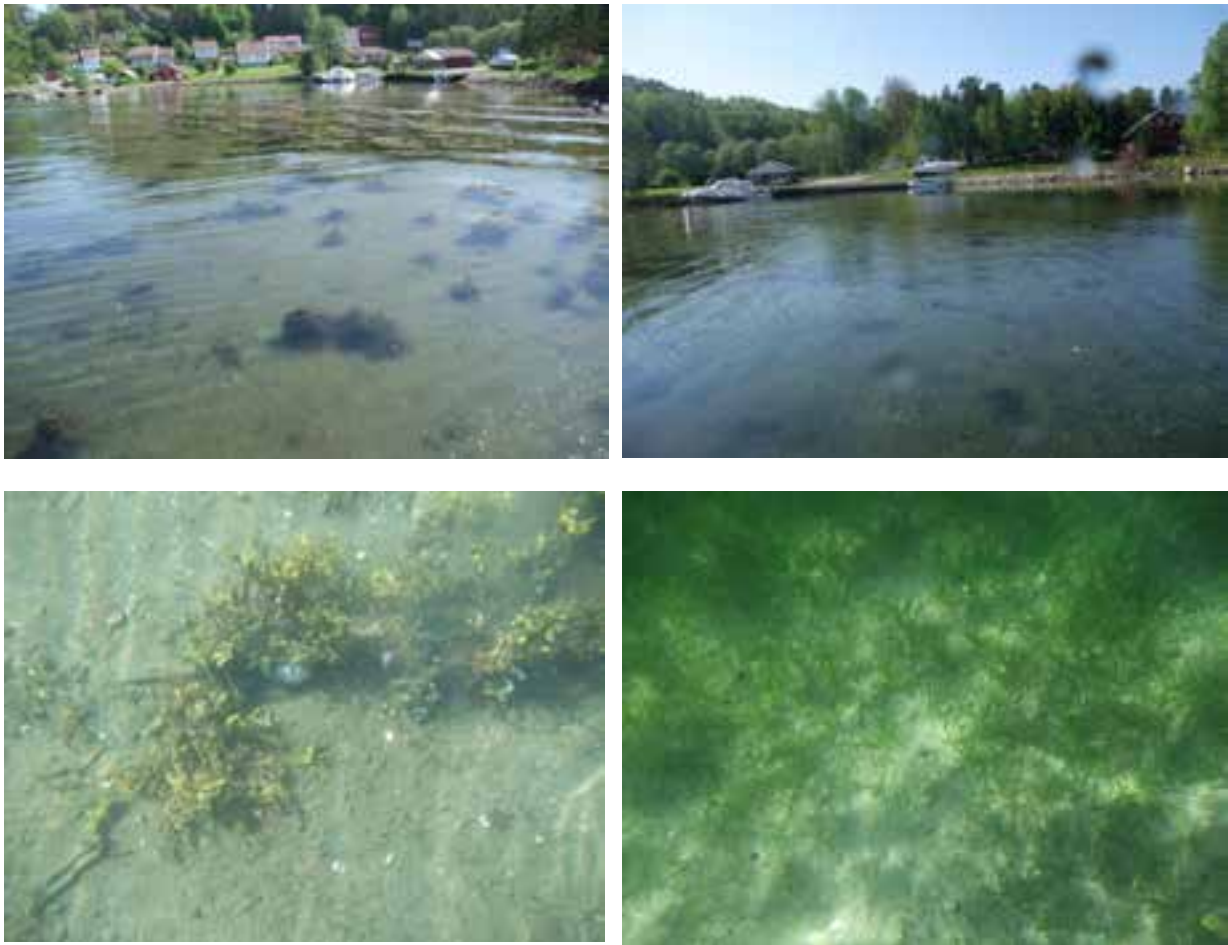
Figur 3. Sand/mudder bunn i indre og østre deler av Vikkilen (område Bnø i tiltaksplanen, transekter nr.2 og 3 i Figur 2). Enkelte tangplanter vokste på mudderbunnen. Spredt med ålegras, både små former og lange planter på litt dypere vann. Lite annen begroing. Enkelte levende blåskjell, østers, snegl og sjøstjerner i tillegg til mye skjellrester.

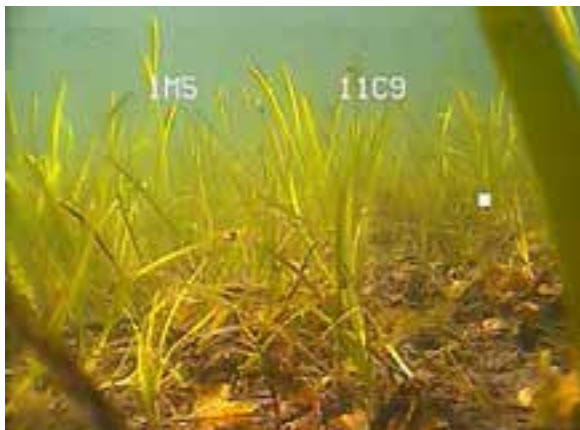
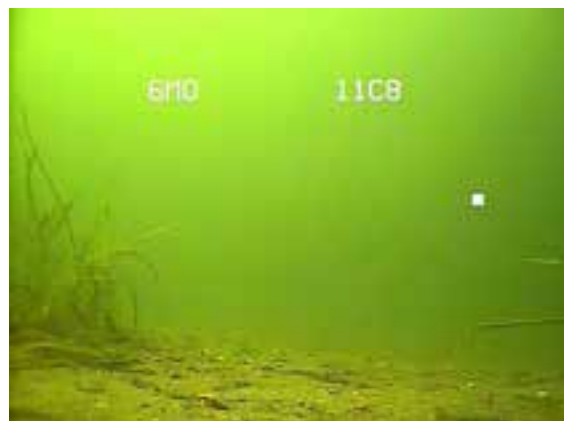
Tidevannsflate med sand og fjæremark

Skråning med korte ålegrasplanter fra ca. 1 m dyp. Mudderbunn innimellom ålegrasplantene.

Tett, fin ålegraseng på 2-3 meters dyp. Mye organiske rester innimellom ålegraset.

Ålegras og skjellrester på mudderbunn.

Skråning nedenfor ålegraseng. Mudderbunn med organiske rester av bl.a ålegrasplanter.

Ålegras vokser spredt/enkeltnvis ned til ca. 6 meter

Figur 4. Bilder fra nordre del av Vikkilen (transekt nr. 5-7 i Figur 2). Relativt mye ålegras i et smalt belte. Ren sandbunn på grunt vann og mer mudderbunn lenger nede.

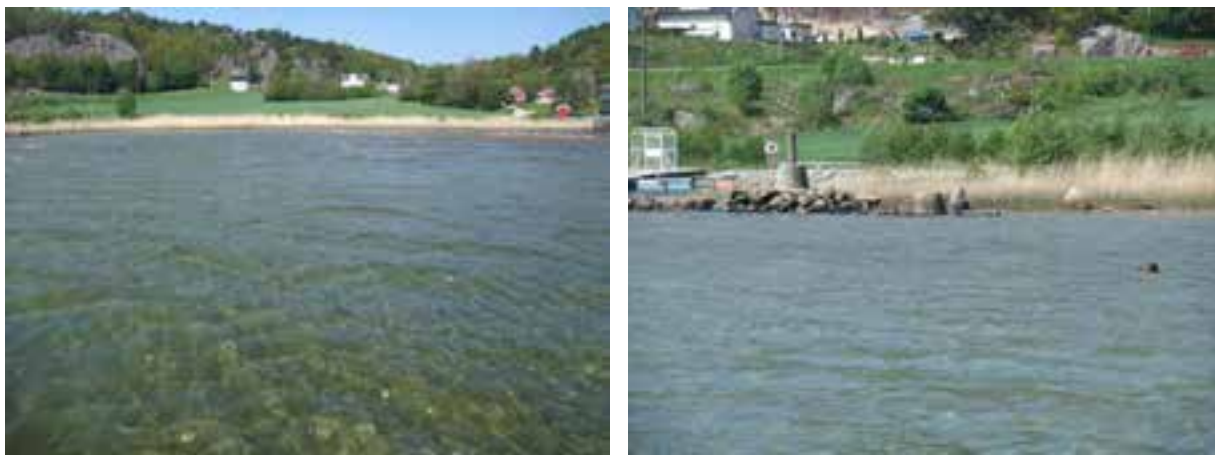
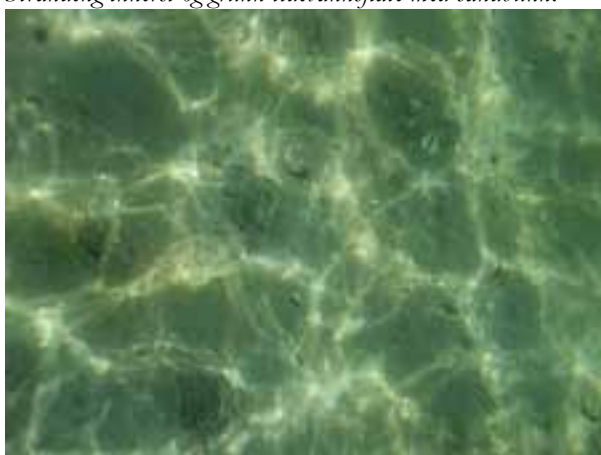
Strandeng innerst og grunn tidevannsflate med sandbunn.

*Sandbunn med ekskrementbauger etter fjæremark -
Arenicola marina.*

Figur 5. Vestre del av indre Vikkilen (transekt 8-10 i Figur 2). Sandig sediment med innslag av mudder. Fjæremark (*Arenicola marina*) på sandbunnen. Svært lite begroing på sandbunn < 0,5 m dyp, enkelte skjellrester. Fra ca. 1-5 m dyp var ålegras vanlig med unntak av inni båthavna.

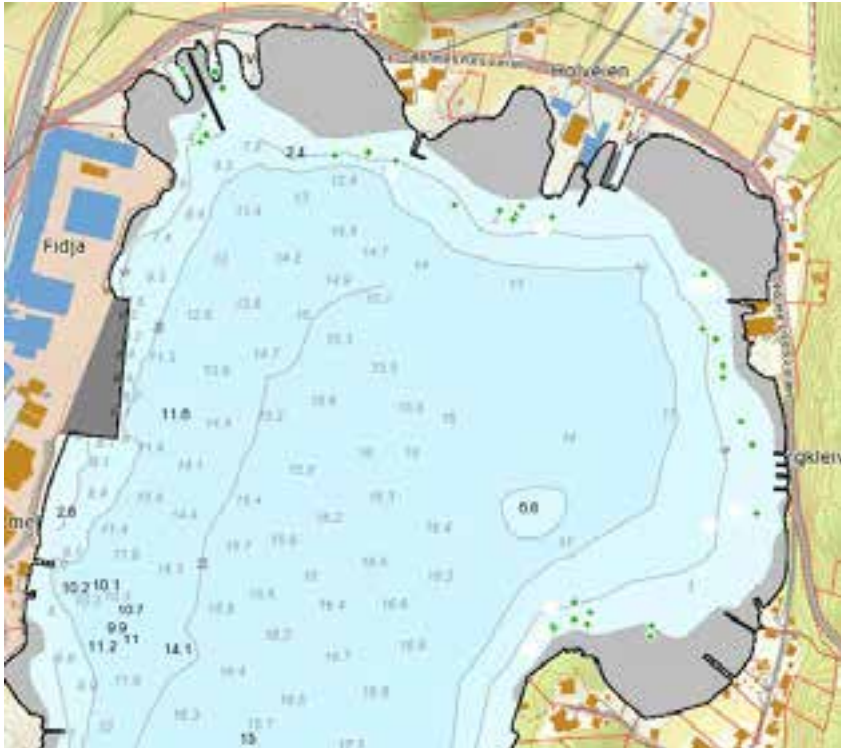
Figur 6. Grønne prikker viser registrerte forekomster av ålegras i 2014.

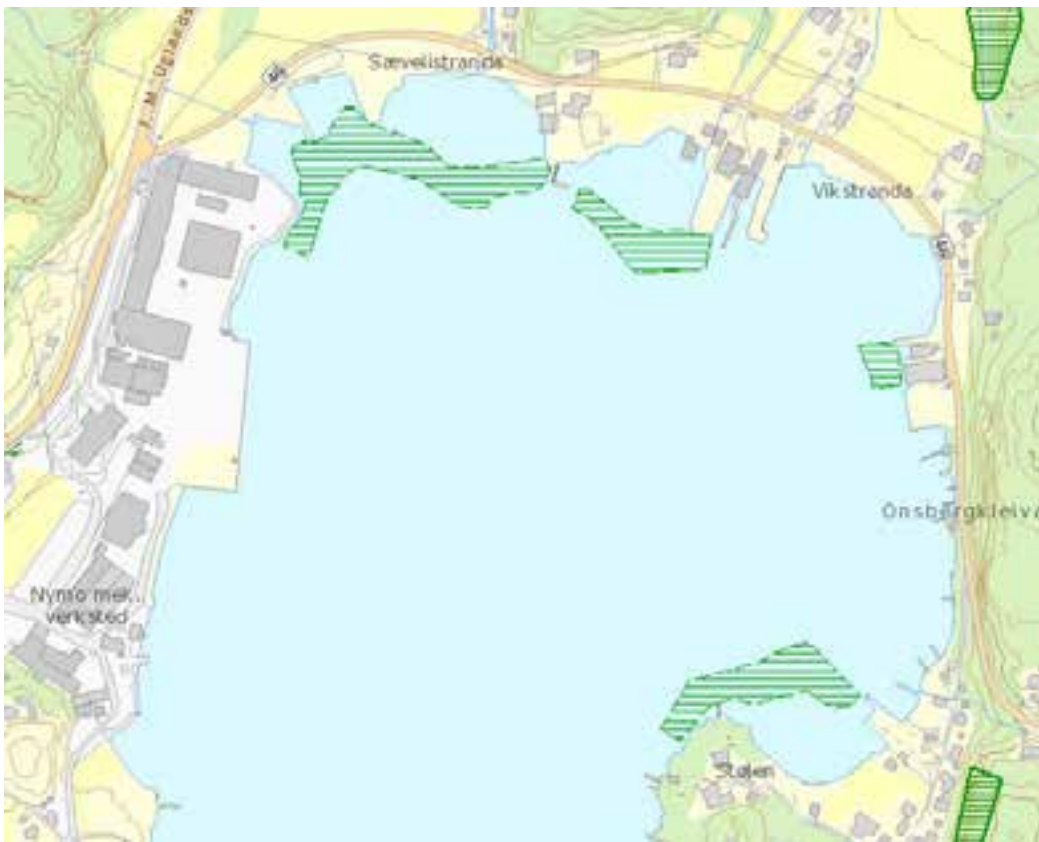
Figur 7. Utsnitt fra Naturbasen med ålegrasregistreringer fra 2007 (www.naturbase.no). Samlet størrelse på ålegrasengene ble beregnet til sammen 13 000 m².

Mudderbunnen skråner bratt ned til større dyp, og i denne skråningen, mellom ca. 1 og 5 meters dyp vokser et smalt belte med ålegras (*Zostera marina*). Ålegras vokste spredt flere steder men helt i nord ble det også funnet fine, tette forekomster (**Figur 2**). Det er ikke annen strukturerende vegetasjon i denne delen av Vikkilen ettersom det er mangel på fjell og stabile stein. Ålegrasengene er små og regnes ikke som nasjonalt eller regionalt viktige, men er utvilsomt lokalt viktige (se faktaboks 1) i Vikkilen hvor det ellers er lite annen vegetasjon eller strukturerende arter i strandsonen. Ålegrasengene utgjør et viktig habitat som matfat og skjulested for fisk og annen fauna. Rotsystemene holder sedimentene stabile. I 2007 ble ålegras i Vikkilen kartlagt i et nasjonalt kartleggingsprosjekt (www.naturbase.no). Det ble registrert 4 enger på til sammen 13.000 m². Forekomsten av ålegrasengene stemmer godt overens med hva som ble registrert i foreliggende undersøkelse (**Figur 7**).
