# Vannvegetasjon i Sjøvågen og Gaustadvågen, Møre og Romsdal

Tittel Vannvegetasjon i Sjøvågen og Gaustadvågen, Møre og Romsdal	Løpenr. (for bestilling) 6742-2014	Dato 27.11.2014
	Prosjektnr. Undernr. 14289	Sider Pris 16
Forfatter(e) Marit Mjelde	Fagområde brakkvann	Distribusjon
	Geografisk område Møre og Romsdal	Trykket NIVA

Oppdragsgiver(e) Fylkesmannen i Møre og Romsdal	Oppdragsreferanse Ola Betten
--	---------------------------------

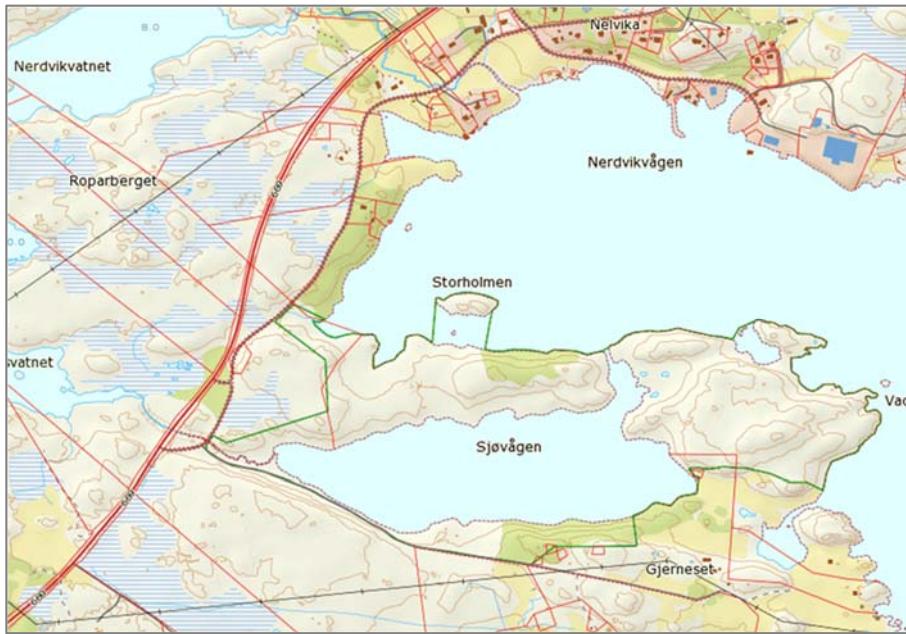
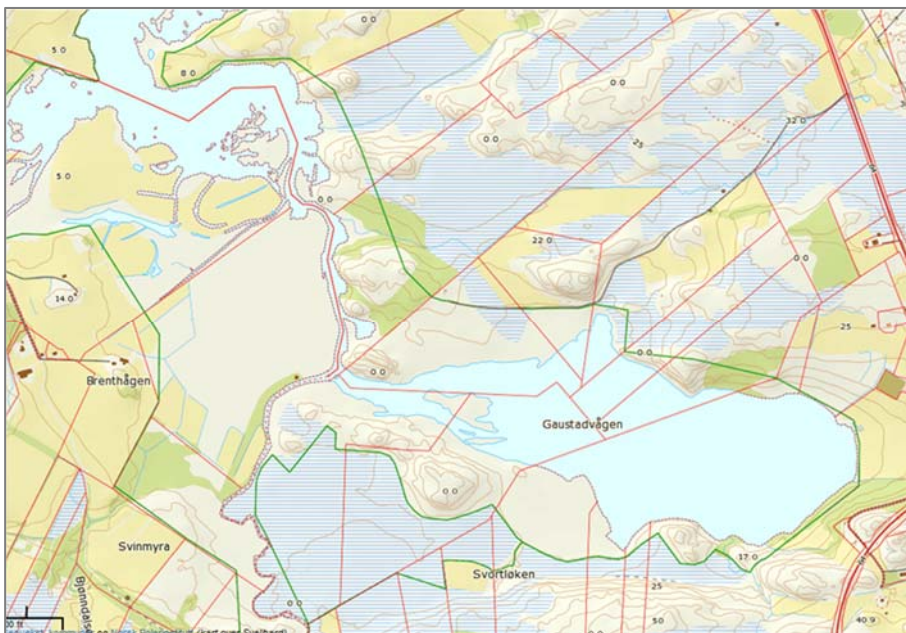
Figur 1. Sjøvågen på Smøla (øverst) og Gaustadvågen i Eide (nederst).

Sjøvågen ligger på Smøla og har et areal på ca. 0,2 km<sup>2</sup>. Brakkvannspollen har kontakt med den marine Nelvikvågen via en kort og smal kanal i nordøst (tabell 1, figur 1). På 1990-tallet ble det foretatt opprensning og kanalisering i kanalen, noe som medførte en senkning. På grunn av senkningen antar man at Sjøvågen har fått høyere saltholdighet (Fylkesmannen i Møre og Romsdal 2012). I vest renner elva fra Helldalsvatnet inn i pollen. Største registrerte dyp i Sjøvågen er 9 m (foreliggende undersøkelse). Berggrunnen rundt Sjøvågen er dominert av alkali-granitt. Sjøvågen med omkringliggende strandenger og lynghieir ble vernet som naturreservat i 2009.

Gaustadvågen ligger i Eide kommune. Brakkvannspollen har et areal på ca. 0,45 km<sup>2</sup> og har utløp mot Sandblåstvågen i vest. Største registrerte dyp i Gaustadvågen er 3,4 m (foreliggende undersøkelse). Berggrunnen i området er dominert av gneis. Gaustadvågen og Sandblåstvågen ble vernet som naturreservat i 1998.

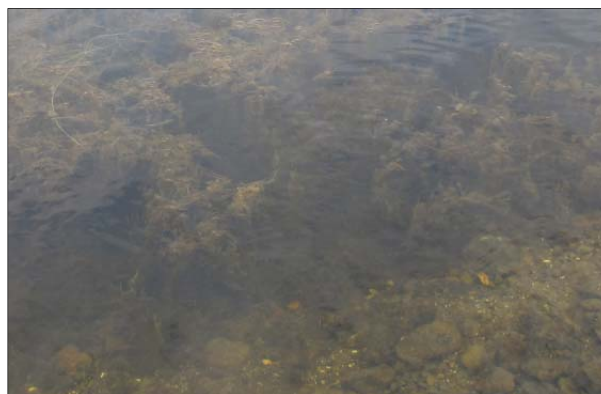
I tillegg ble arten registrert på grunt vann ved nordre strand. Det var mye brun algebegroing (ikke identifisert) på plantene i Sjøvågen, både på kransalgene og på langskuddsartene (figur 3).

Figur 3. Brun algebegroing på vannvegetasjon i strandsona. (foto: Marit Mjelde, 3.11.2014)

Næringsinnholdet i Sjøvågen var lavt i september 2014 (se tabell 2) og vi antar at det ikke er store forurensningstilførsler i området. Den forholdsvis kraftige algebegroingen kan skyldes gode klimaforhold denne sommeren. Hvilken effekt algebegroingen har på *Chara baltica* er ikke klarlagt. Det er viktig å følge utviklingen av *Chara baltica* i forhold til algebegroing og de fysiske og kjemiske forhold i vannet.

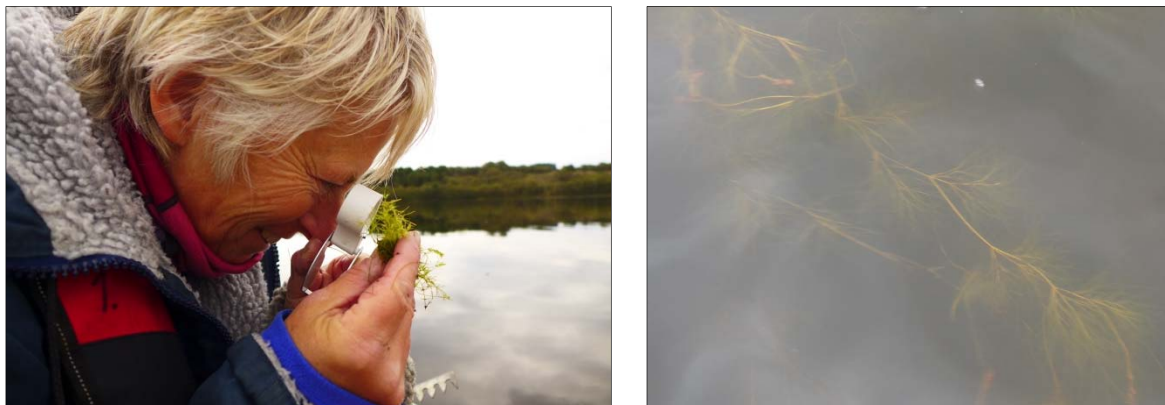
Vannvegetasjonen i Gaustadvågen var dominert av *Chara aspera* (figur 4), som dannet tette bestander fra 0,3 m og ut til ca. 1 m dyp rundt hele vågen, samt på 1,8-2 m dyp i *Stuckenia pectinata*-bestanden i sørøst. Enkelte steder fantes plantene helt i strandkanten. Utenfor kransalgemattene dannet *Stuckenia pectinata* bestander fra ca. 0,7m og ut til 2 m dyp (figur 4), med noe spredte planter ut til ca. 2,5 m dyp. I stor bukt på sørsida sto en bestand med *Hippuris vulgaris* sammen med *Ruppia maritima*, *Myriophyllum spicatum* og *Utricularia oroleuca*. *Chara canescens* fantes på grunt vann, 0,4-0,5 m dyp, flere steder ved søndre strand. Den dannet ingen store bestander. Lenger vest, mot utløpet, dannet *Ruppia chirrhosa* massebestand på ca. 1,5 m dyp, stedvis iblandet *Stuckenia pectinata* og *Myriophyllum spicatum*.

Figur 4. Studie av *Chara aspera* i Gaustadvågen (venstre) (foto: Mattis Mikkelsen, 4.11.2014). Planter av *Stuckenia pectinata* opp i overflata i Gaustadvågen (høyre) (foto: Marit Mjelde, 4.11.2014).
