Økologisk tilstandsvurdering i resipienten for drensvann fra Rockwools deponi: Ulsetsanden, i Klæbu kommune høsten 2014

Tittel Økologisk tilstandsvurdering i resipienten for dreinsvann fra Rockwools deponi: Ulsetsanden, i Klæbu kommune høsten 2014.	Løpenr. (for bestilling) 6745-2014	Dato 21. 11. 2014
	Prosjektnr. Undernr. O-14359	Sider Pris 20
Forfatter(e) Karl Jan Aanes	Fagområde Vannressurs- forvaltning	Distribusjon Åpen
	Geografisk område Sør-Trøndelag	Trykket NIVA

**Økologisk tilstandsvurdering i resipienten
for drensvann fra Rockwools deponi:
Ulsetsanden, i Klæbu kommune høsten 2014.**

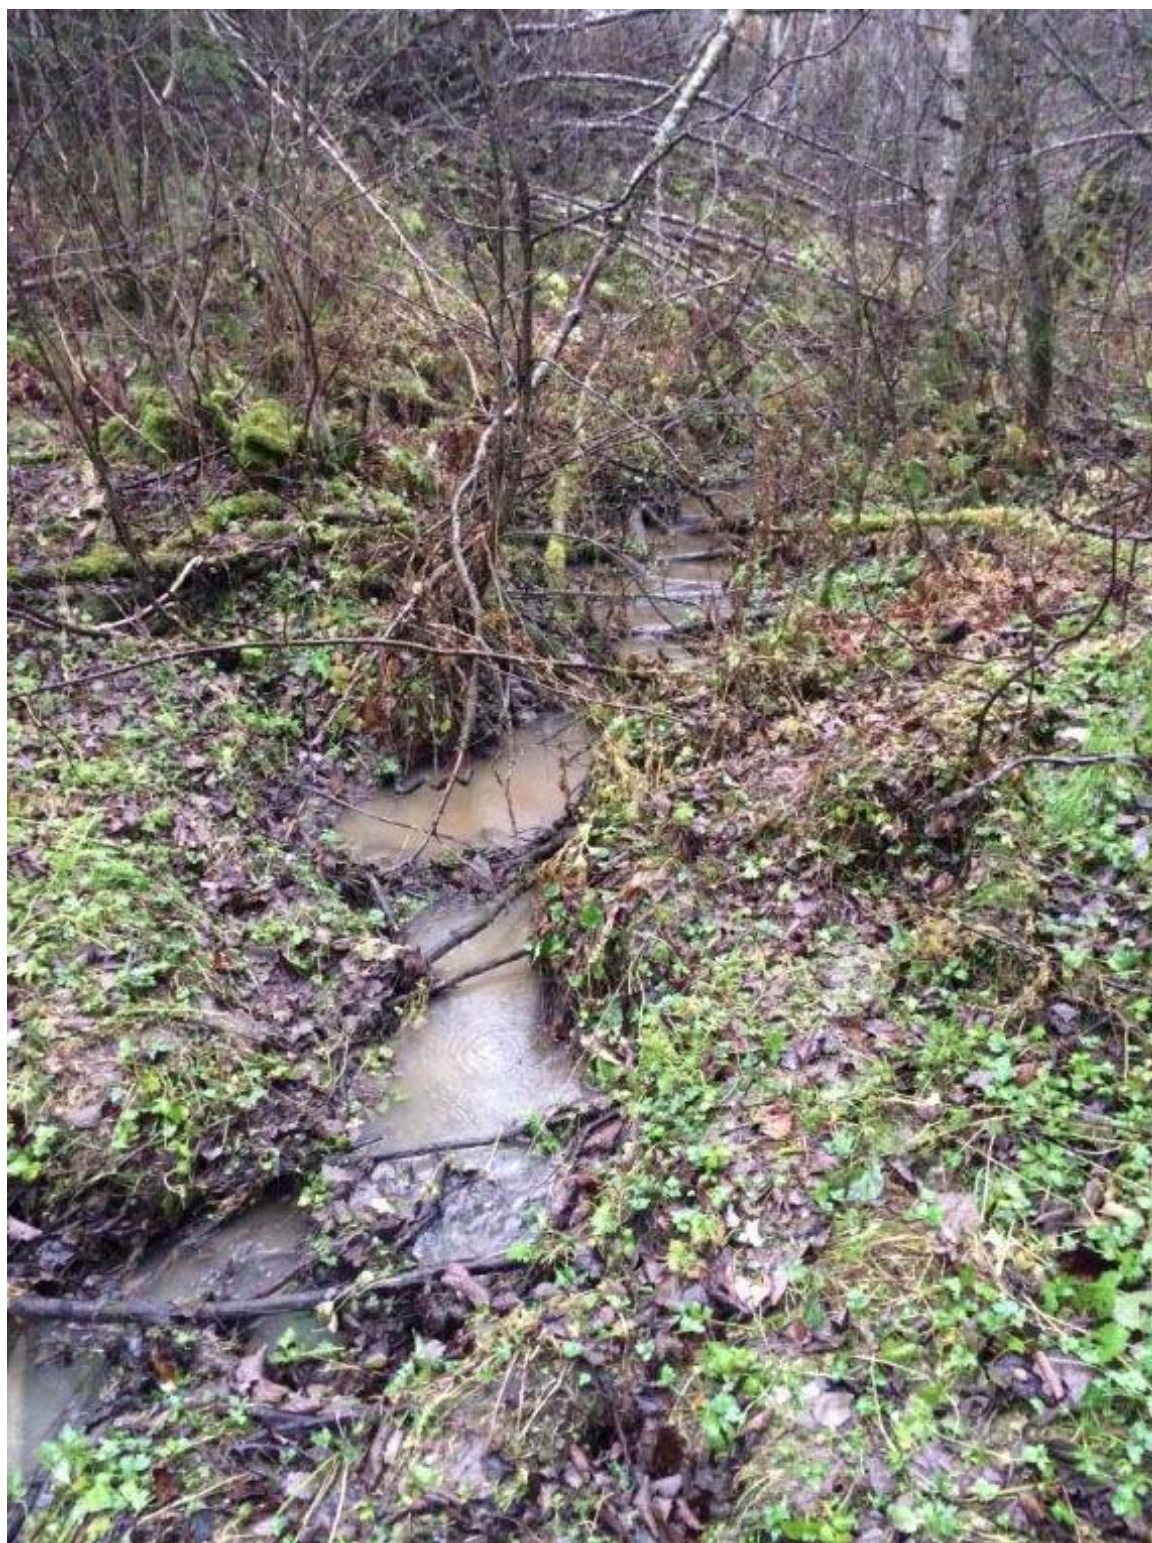
St. V-1 Sandebekken

Figur 4. Referansestasjonen V – 1 i øvre avsnitt av Sandebekken. *Foto: Silje M. Skogvold*

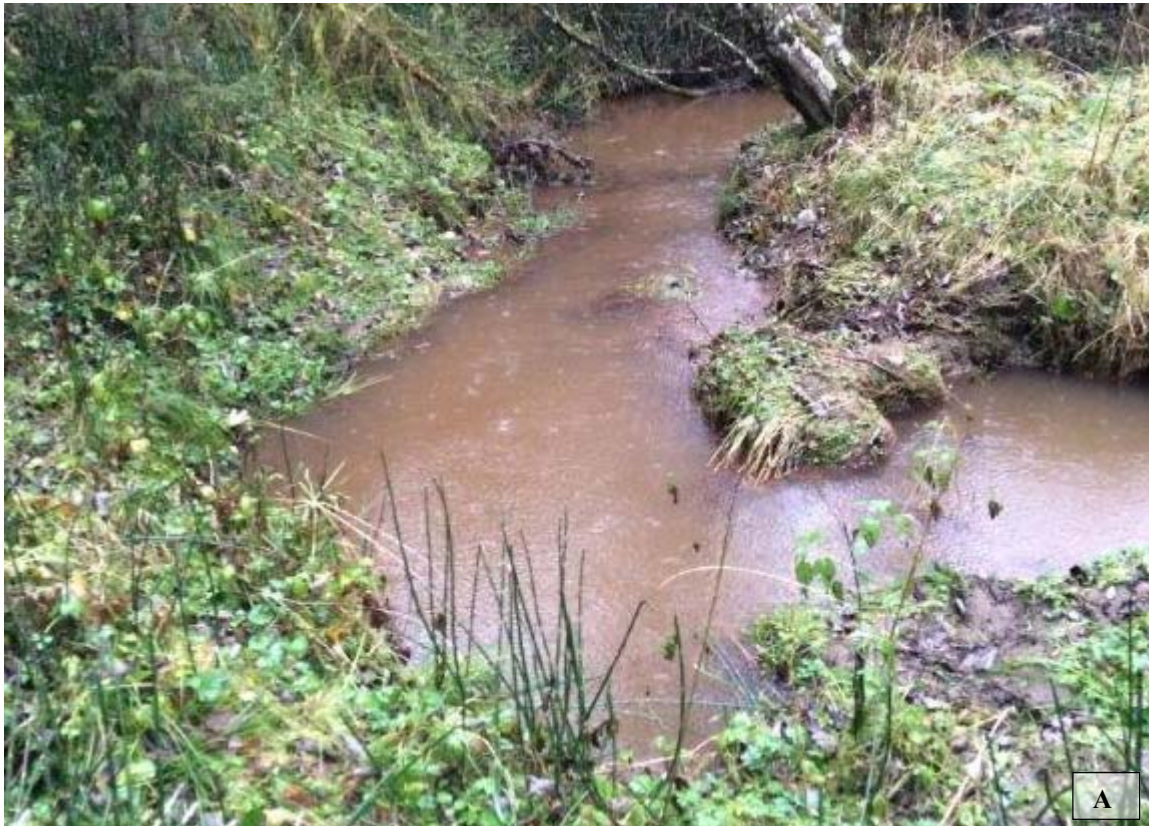
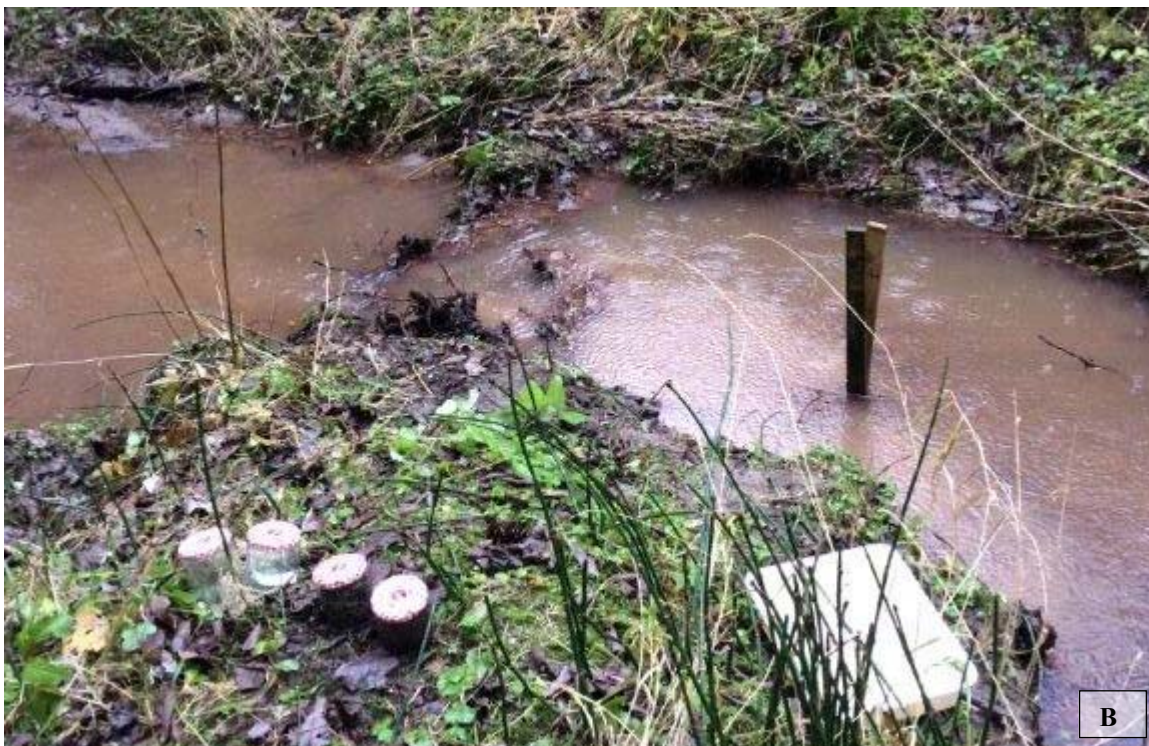
St. V-2 Sandebekken

Figur 5. Stasjonsområde V – 2. B ved Multiconsults vannmerke Foto: Silje M. Skogvold.

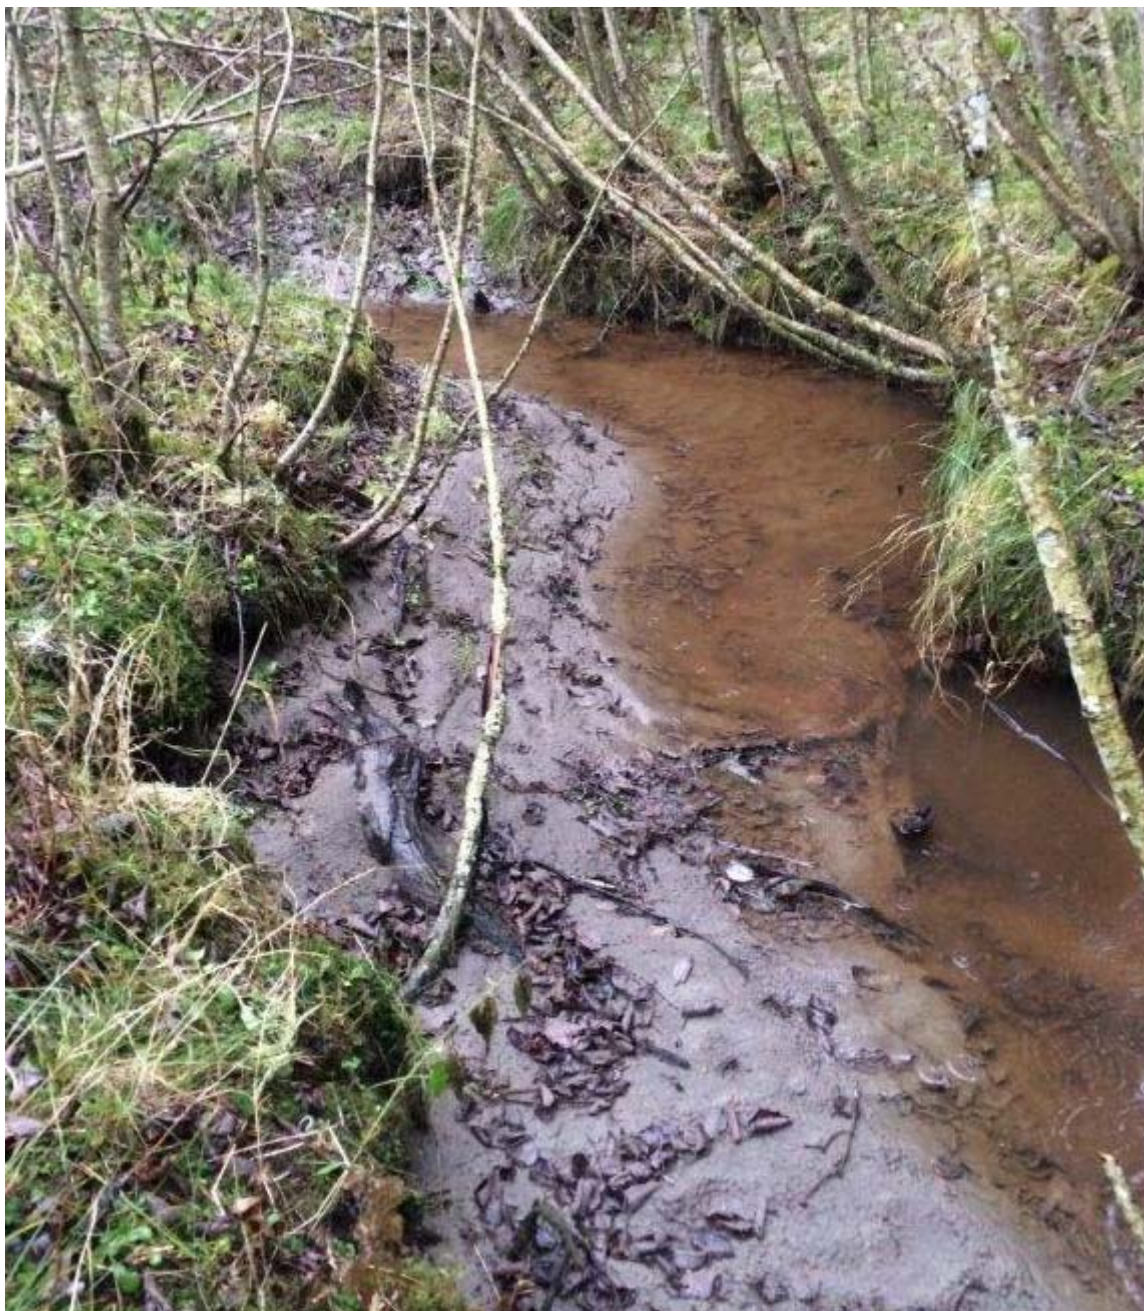
St. A Sandebekken

Figur 6. Stasjonsområde A nedstrøms mindre bro i Sandebekken. *Foto: Silje M. Skogvold.*

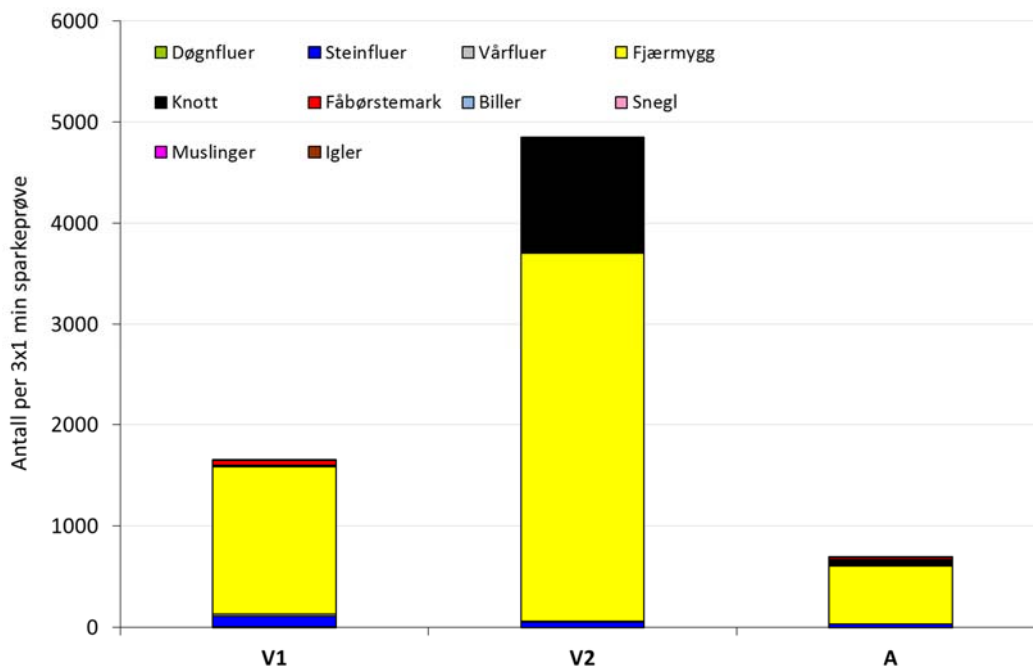
Resultatene viser at størst bunndyrtetthet ble registrert på stasjon V-2 i Sandabekken like nedstrøms utslippet av dreinsvann fra deponiet (figur 7). Grupper som var særlig tallrike på alle stasjonene var fjærmygg og knott på stasjon V-2. Knottlarver lever av å filtrere organiske partikler fra vannet og nyttiggjør seg dette i avløpsvannet. Lengre nede ser det ut til at denne gruppen påvirkes sterkere av slamtransporten og her har en langt mindre tetthet. Viktige dyregrupper som døgn-, stein- og vårfluer er svært fåtallige, likeså dyregruppen fåbørstemark.

Dette nokså atypiske bekkesamfunnet av bunndyr er først og fremst et resultat av egenskaper ved selve denne vassdragstypen, og i mindre grad pga. påvirkning fra komponenter i avløpsvannet. Stasjon to skiller seg ut fra resten ved å ha en stor tetthet og som helt er dominert av 2 dyregrupper, men samtidig har denne stasjonen en noe lavere diversitet av viktige EPT arter/slekter enn referansestasjonen V-1. Dette kan indikere en effekt av dreinsvannet fra deponiet, men signalet tilbake fra bunnfaunaen viskes noe ut av naturforholdene. Samtidig skal det legges til at dette materialet representerer kun en enkelt prøve/observasjon, og at det er nødvendig med oppfølgende undersøkelser for å få et riktigere bilde av påvirkningen.

Figur 7. Bunndyr samfunnets sammensetning høsten 2014 i Sandebekken.

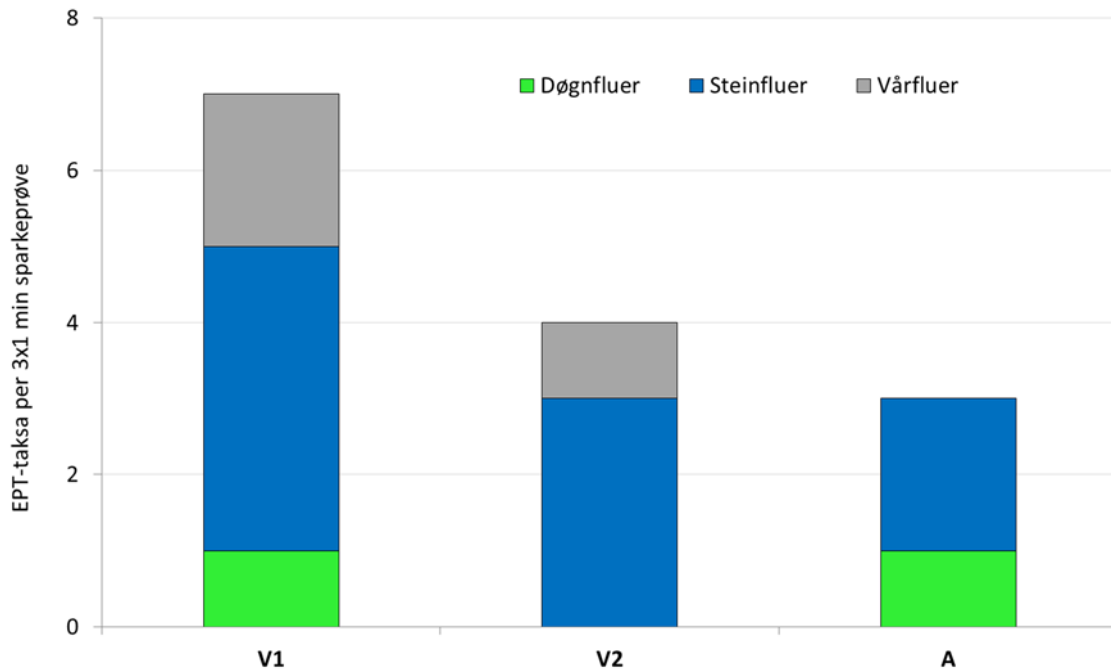
I figur 8 er det gitt en grafisk fremstilling av diversiteten i bunndyrgrupper som døgn-, stein- og vårfluer (EPT Taksa). Resultatet fra undersøkelsene i 2014 viser at få taksa er representert i dette materialet, størst variasjon fant vi på referansestasjonen V-1 med 7 taksa. Denne reduseres til 4 og 3 på stasjonene nedstrøms deponiet. Interessant er det å legge merke til at gruppen døgnfluer ikke var representert på stasjon V-2, mens vårfluer ikke ble registrert på stasjon A.

Figur 8. Antall EPT-taksa i Sandebekken oktober 2014.

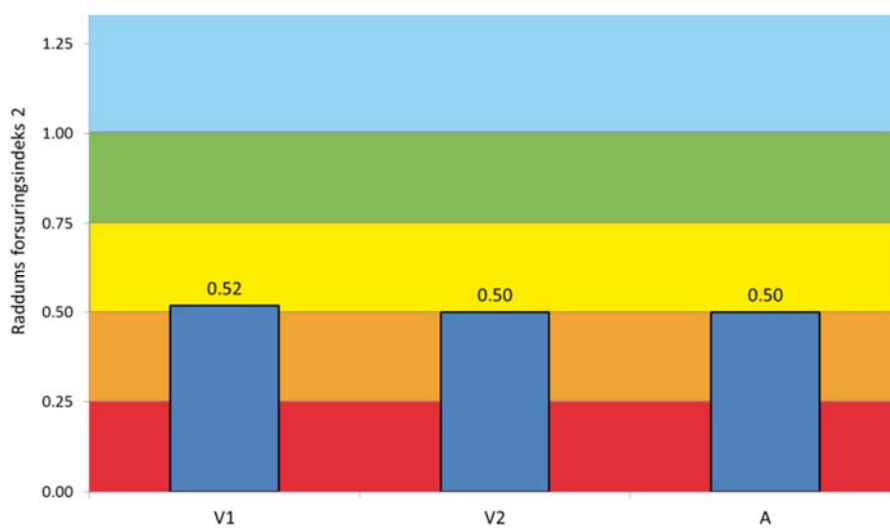
Døgnfluer er forsuringfølsomme og slekten *Baetis* spesielt. Denne er til stede i materialet fra stasjon V-1, men ikke på stasjonen nedstrøms deponiet, hvor det er en sterk dominans av forsuringstolerante steinfluer. Resultatene kan indikere episoder med lav pH i avrenningsvannet fra deponiet. For å få et bilde av påvirkning knyttet til forsuring så er dataene vurdert ved hjelp av en forsuring-indeks som er utarbeidet for norske forhold (Raddum 2). Resultatet når en bruker dataene fra Sandabekken og denne indeksen er presentert i figur 9. Den klassifiserer miljøforholdene mht forsuring til å ligge i overgangsområdet mellom moderat og dårlig. Det skal her legges til at indeksen er utarbeidet for en annen type vassdrag der substratet er dominert av stein og grus, men her er substratet ikke godt nok bl. a. for gruppen døgnfluer, noe som gjør at indeksen brukt på data fra dette vassdraget har begrenset verdi.

Figur 9. Forsuringindeksen Raddum 2 brukt på materialet fra Sandabekken.

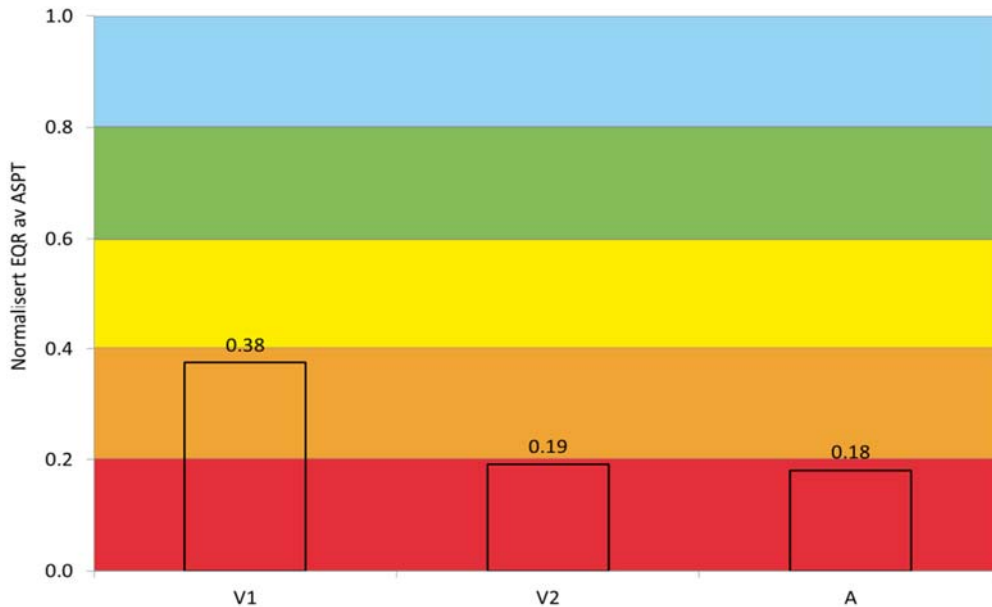
Når det gjelder belastning knyttet til organisk materiale og næringssalter så vil dette i en slik bekk føre til at taksa som gir lave scores for ASPT begunstiges noe, mens de gruppene som gir en høy skår f.eks. steinfluer reduseres. Dette gjør at den tilstanden som indeksene ASPT og EQR gir under slike forhold ofte blir noe lav for stasjoner som har en slik vannkvalitet (figur 10). Verdiene gir en vannkvalitet som klassifiserer vassdragsavsnittene som ble undersøkt til en miljøtilstand som ligger i klassen dårlig på V-1, men nær grensen til moderat, mens begge stasjonene nedstrøms deponiet får svært dårlig miljøtilstand, nær grensen til dårlig. Forskjellene indikerer trolig en effekt fra avrenningsvannet fra deponiet.

Figur 10. Økologisk tilstand i Sandebekken vist ved normaliserte EQR verdier for ASPT.

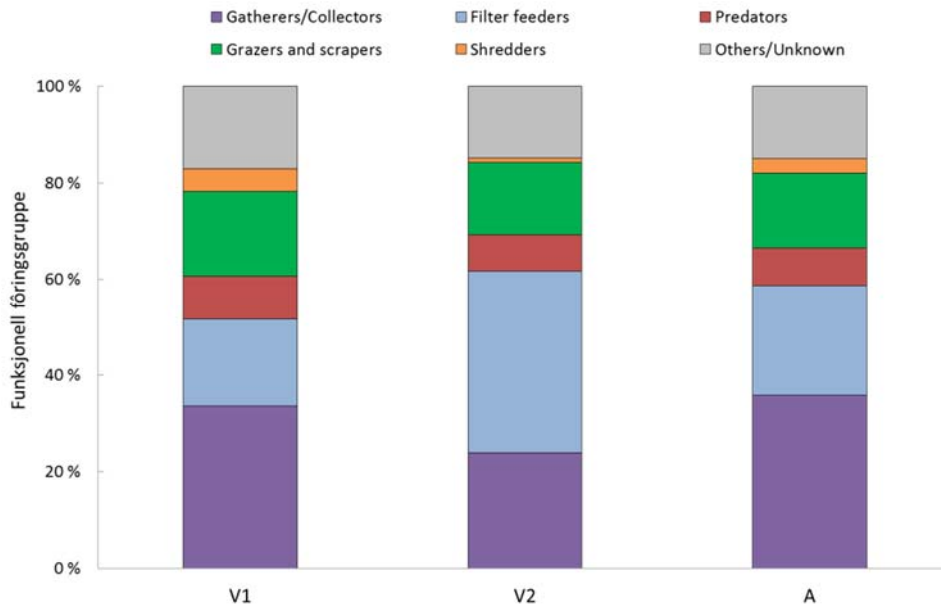
Figur 11. Sandabekken oktober 2014. Fordeling mellom de ulike funksjonelle gruppene i bunndyrsamfunnet.

I figur 11 er det vist hvordan strukturen i bunndyrsamfunnet er satt sammen med hensyn på næringsopptak. Resultatene viser at det er relativt små forskjeller mellom stasjonene. Den dyregruppen som lever av å filtrere partikulært organisk materiale fra vannet har en noe større dominans på stasjon V-2 like nedstrøms deponiet sammenlignet med stasjonen oppstrøms (St. V-1) og stasjonen lengre nede i Sandabekken (St. A). Tilsvarende har dyregruppen som lever av organisk materiale i substratet lavere dominans på stasjonen V-2 like nedstrøms deponiet, mens bunndyrsamfunnet ellers mht funksjonelle grupper har en struktur som er nokså lik.
