# Overvåking av vassdrag i forbindelse med larvikittbrudd i Larvik-området. Resultater begroingsalger og bunndyr 2015

Tittel Overvåking av vassdrag i forbindelse med larvikittbrudd i Larvik-området. Resultater begroingsalger og bunndyr 2015.	Løpenr. (for bestilling) 6989-2016	Dato 19.02.2016
	Prosjektnr. Undernr. 15285	Sider 32
Forfatter(e) Therese Fosholt Moe Jonas Persson Jens Vedal	Fagområde Ferskvannøkologi	Distribusjon Fri
	Geografisk område Larvik	Trykket NIVA
Oppdragsgiver(e) Golder Associates AS		Oppdragsreferanse Rolf E. Andersen

**Overvåking av vassdrag i forbindelse med  
larvikittbrudd i Larvik-området. Resultater  
begroingsalger og bunndyr 2015.**

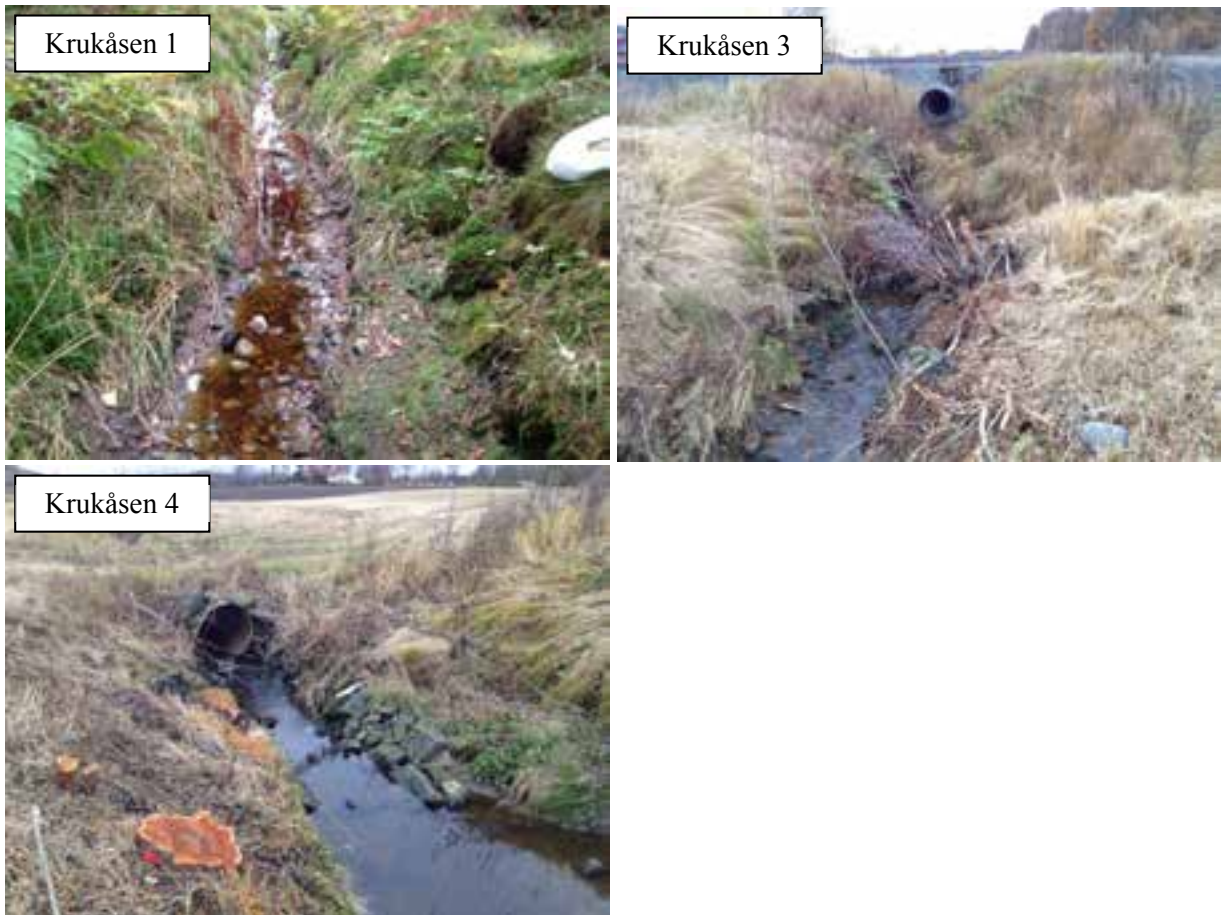
Figur 5. Bilder fra prøvetakingsstasjonene ved Krukåsen i november 2015. (Foto: J. Persson/NIVA)

I prøvetaksingsperioden var det veldig lav vannføring/vannstand ved de fleste stasjonene (Fig 3, 5, 7 og 9) og det var ikke mulig å ta prøver ved Brattås 1, og Krukåsen 1 fordi areal med åpent vann var for lite og/eller vannføringen var for lav. Lav vanngjennomstrømning resulterte også i at det ved mange av stasjonene var mer stillestående vann enn tidligere år, og at det på bunnen lå mye finpartikulært materiale. Vannet ved Klåstad 77 (utslippspunktet) var tydelig farget av finsediment (Fig 9). Små bekker vil også ha lavere diversitet og samfunnene er mindre forutsigbare, noe som gjør at indikatorverdiene blir mindre pålitelige. I henhold til vannforskriften finnes det foreløpig ingen norsk indeks for bunndyr i innsjøer, så resultatene for Saga Pearl 3 kan ikke direkte sammenliknes med de andre lokalitetene ettersom dette er en innsjølokalitet (Hallevannet).

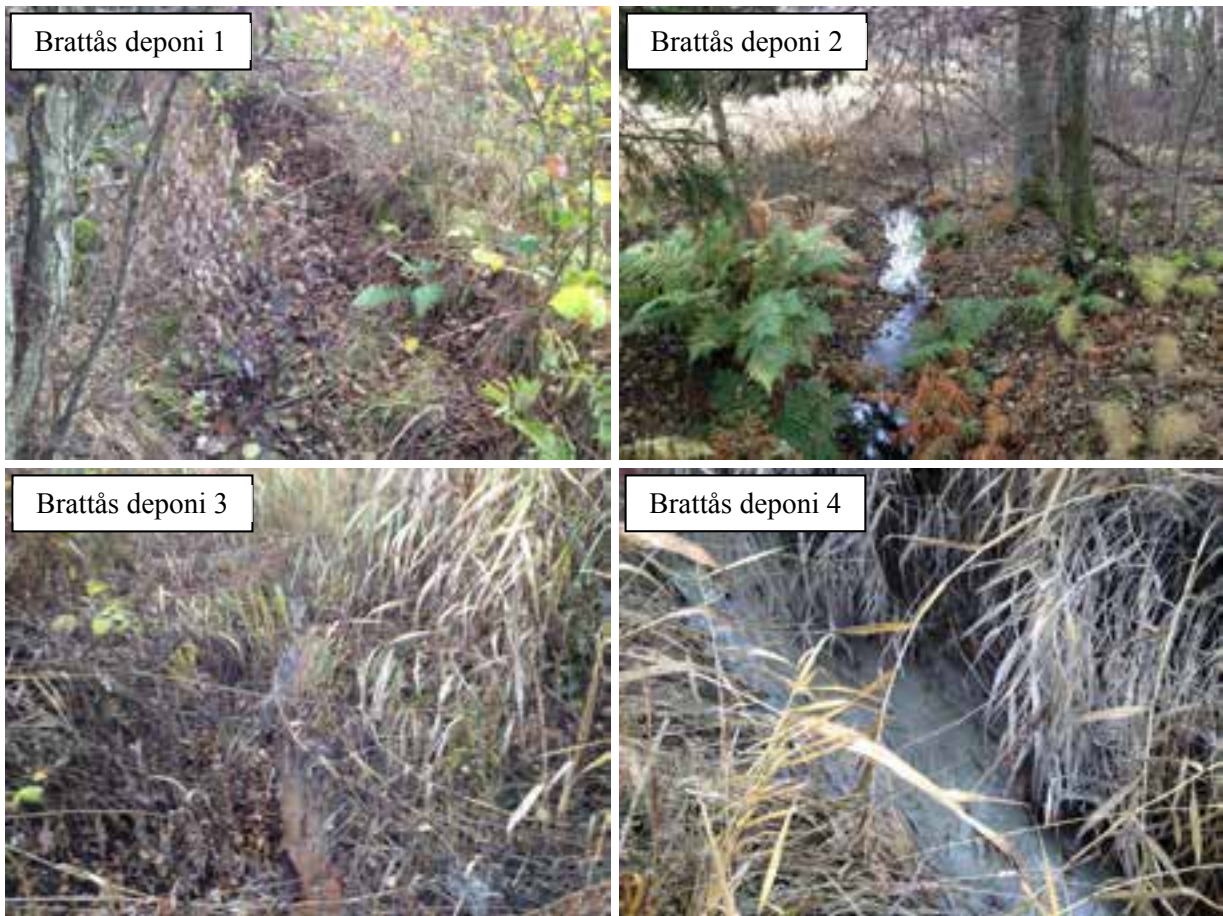
**Figur 7.** Bilder fra prøvetakingsstasjonene ved Brattås deponi i november 2015 (bildet fra Brattås deponi 4 er fra 2014). (Foto: J. Persson/NIVA)

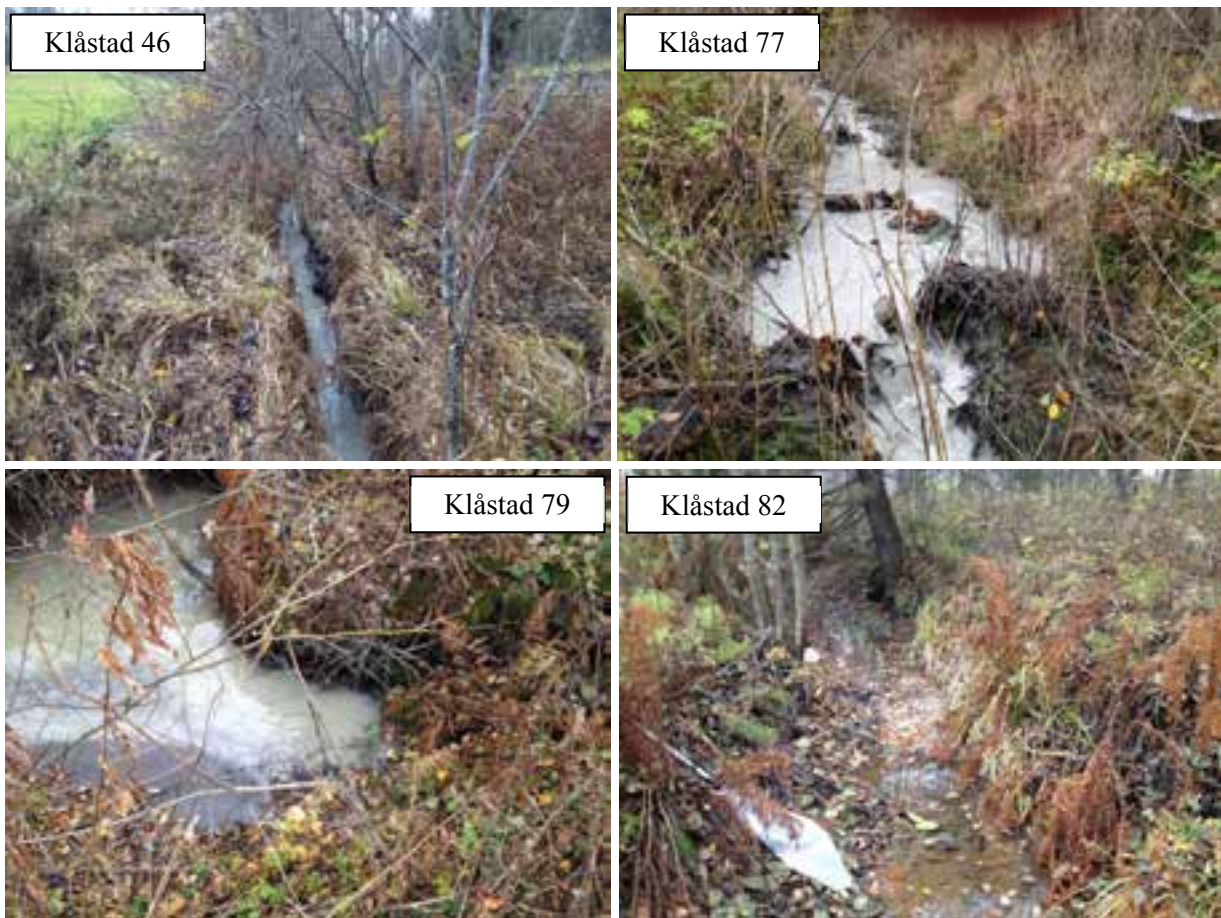
Figur 9. Bilder fra prøvetakingsstasjonene ved Klåstad i november 2015. (Foto: J. Persson/NIVA)

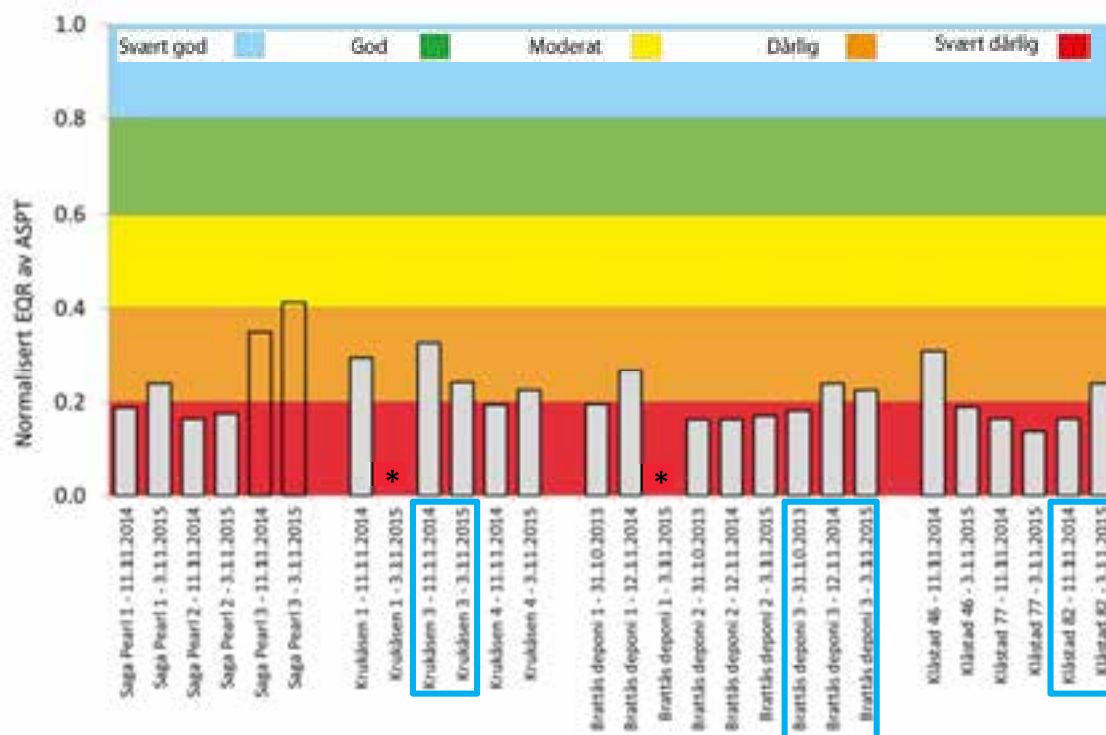
**Figur 11.** ASPT-indeksen (nEQR-verdier) for 2014-2015 (inkludert 2013 for Brattås deponi). Bakgrunnsfargene viser tilstandsklasser i henhold til vannforskriften. Manglende søyler skyldes manglende indikatorarter for utregning av indeks. Tom søyle for Saga Pearl 3 skyldes at dette en innsjøprøve, så indeksen er ikke direkte sammenliknbar med andre lokaliteter ettersom den er utviklet for elver. Referansestasjonene er markert med en blå firkant rundt navnet (Brattås deponi 3 er referansestasjon for både Brattås og Klåstad). Stasjoner som ikke ble prøvetatt i 2015 er markert med \*.

Med hensyn til ASPT er det ingen stasjoner som når miljømålet i vannforskriften om god eller svært god tilstand (Fig 11, Tabell V1-3 i Vedlegg 1). Med unntak av innsjølokaliteten Saga Pearl 3, som så vidt havner i moderat tilstand, viser alle stasjoner dårlig eller svært dårlig tilstand med hensyn til ASPT. Dette gjelder referansestasjoner så vel som de lokalitetene som er påvirket av avrenning fra steinindustrien, og det er ingen tydelige forskjeller mellom referanse- og påvirkede stasjoner.

Saga Pearl 1, Saga Pearl 3, Krukåsen 4 og Klåstad 82 har hoppet opp én tilstandsklasse fra 2014 til 2015, men alle stasjonene ligger nær grenseverdien mellom tilstandsklassene, og det er minimale endringer som har ført til denne tilsynelatende forbedringen. Klåstad 46 har falt en tilstandsklasse, fra dårlig til svært dårlig, men indeksen blir mindre robust når verdien ligger så langt unna miljømålet. De øvrige lokalitetene havnet i samme tilstandsklasse som i 2014.

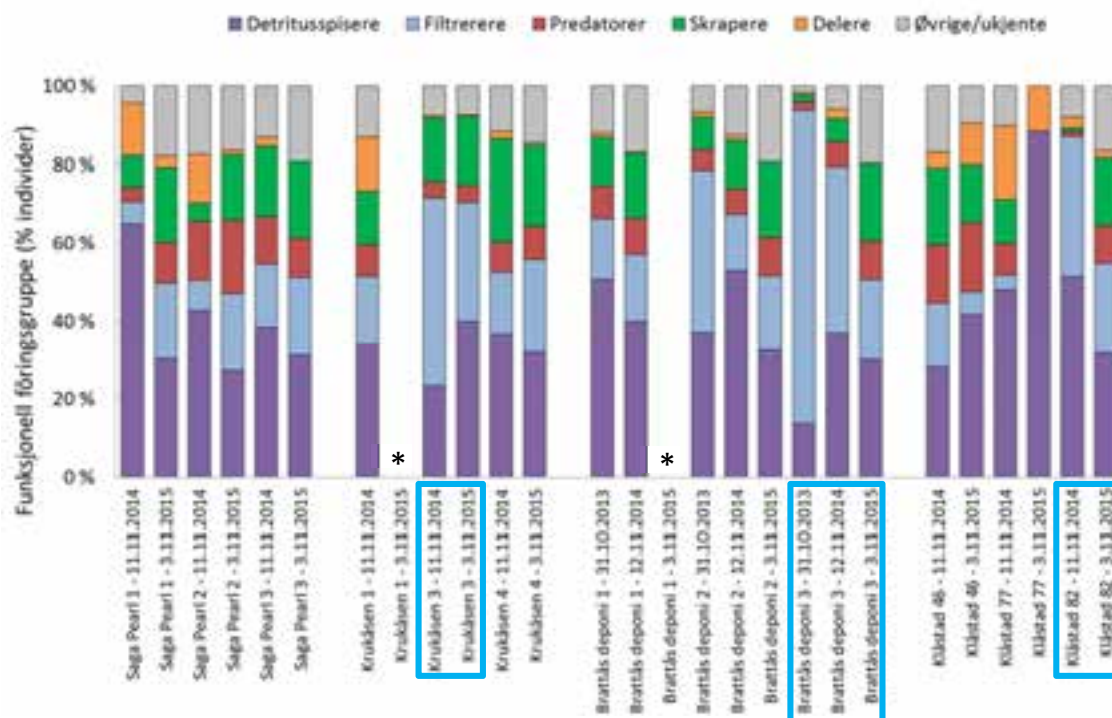
**Figur 12.** De funksjonelle fødegrupper som er representert på stasjonene i 2014-2015 (inkludert 2013 for Brattås deponi). Referansestasjonene er markert med en blå firkant rundt navnet (Brattås deponi 3 er referansestasjon for både Brattås og Klåstad). Stasjoner som ikke ble prøvetatt er markert med \*.

Fordelingen av de ulike funksjonelle fødegruppene for stasjonene i denne undersøkelsen vises i figur 14. For Krukåsen, Brattås og Klåstad ser vi at andelen filtrerere (det vil si dyr som filtrerer ut sin føde fra vannet) er høyere på referansestasjonene (blå firkant rundt navnet i figur 14) enn ved de påvirkede stasjonene, og denne trenden har vært stabil gjennom alle tre år 2013-2015. Ved Saga Pearl finnes det

Andelen filtrerere på referansestasjonene har gått noe ned fra 2014 til 2015, men den generelle trenden er fortsatt en høyere andel filtrerere på referansestasjonene sammenliknet med de påvirkede stasjonene (Fig 12).

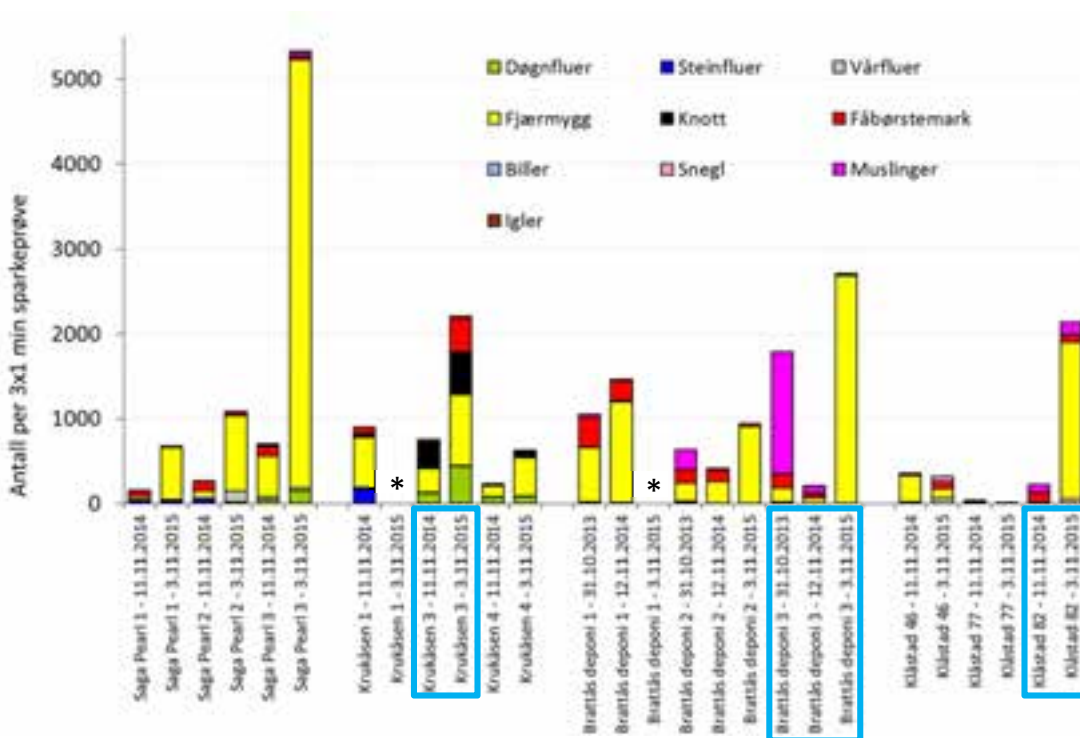
**Figur V3-1.** Bunnndyrsamfunnets sammensetning i 2014-2015 (inkludert 2013 for Brattås deponi). Saga Pearl 3 er en innsjøstasjon (Messingvika), resten er bekkelokaliteter. Referansestasjonene er markert med en blå firkant rundt navnet (Brattås deponi 3 er referansestasjon for både Brattås og Klåstad). Stasjoner som ikke ble prøvetatt er markert med \*.
