# OVERVÅKING AV AVRENNING FRÅ NEDLAGTE SKYTE- OG ØVINGSFELT

*Årsrapport for 2015*

Tittel Overvåking av avrenning fra nedlagte skyte- og øvingsfelt - Årsrapport for 2015	Løpenr. (for bestilling) 6948-2016	Dato 01.04.2016
	FBSE-2016/3	Sider Pris 56 + vedlegg
	FB Arkiv nr. 2012/3353	
	Prosjektnr. Undernr. 14242	
Forfatter(e) Øyvind Garmo	Fagområde Miljøgifter	Distribusjon Åpen
	Geografisk område Norge	Trykket NIVA

Oppdragsgiver(e) Forsvarsbygg	Oppdragsreferanse Harry Hellebust
----------------------------------	--------------------------------------

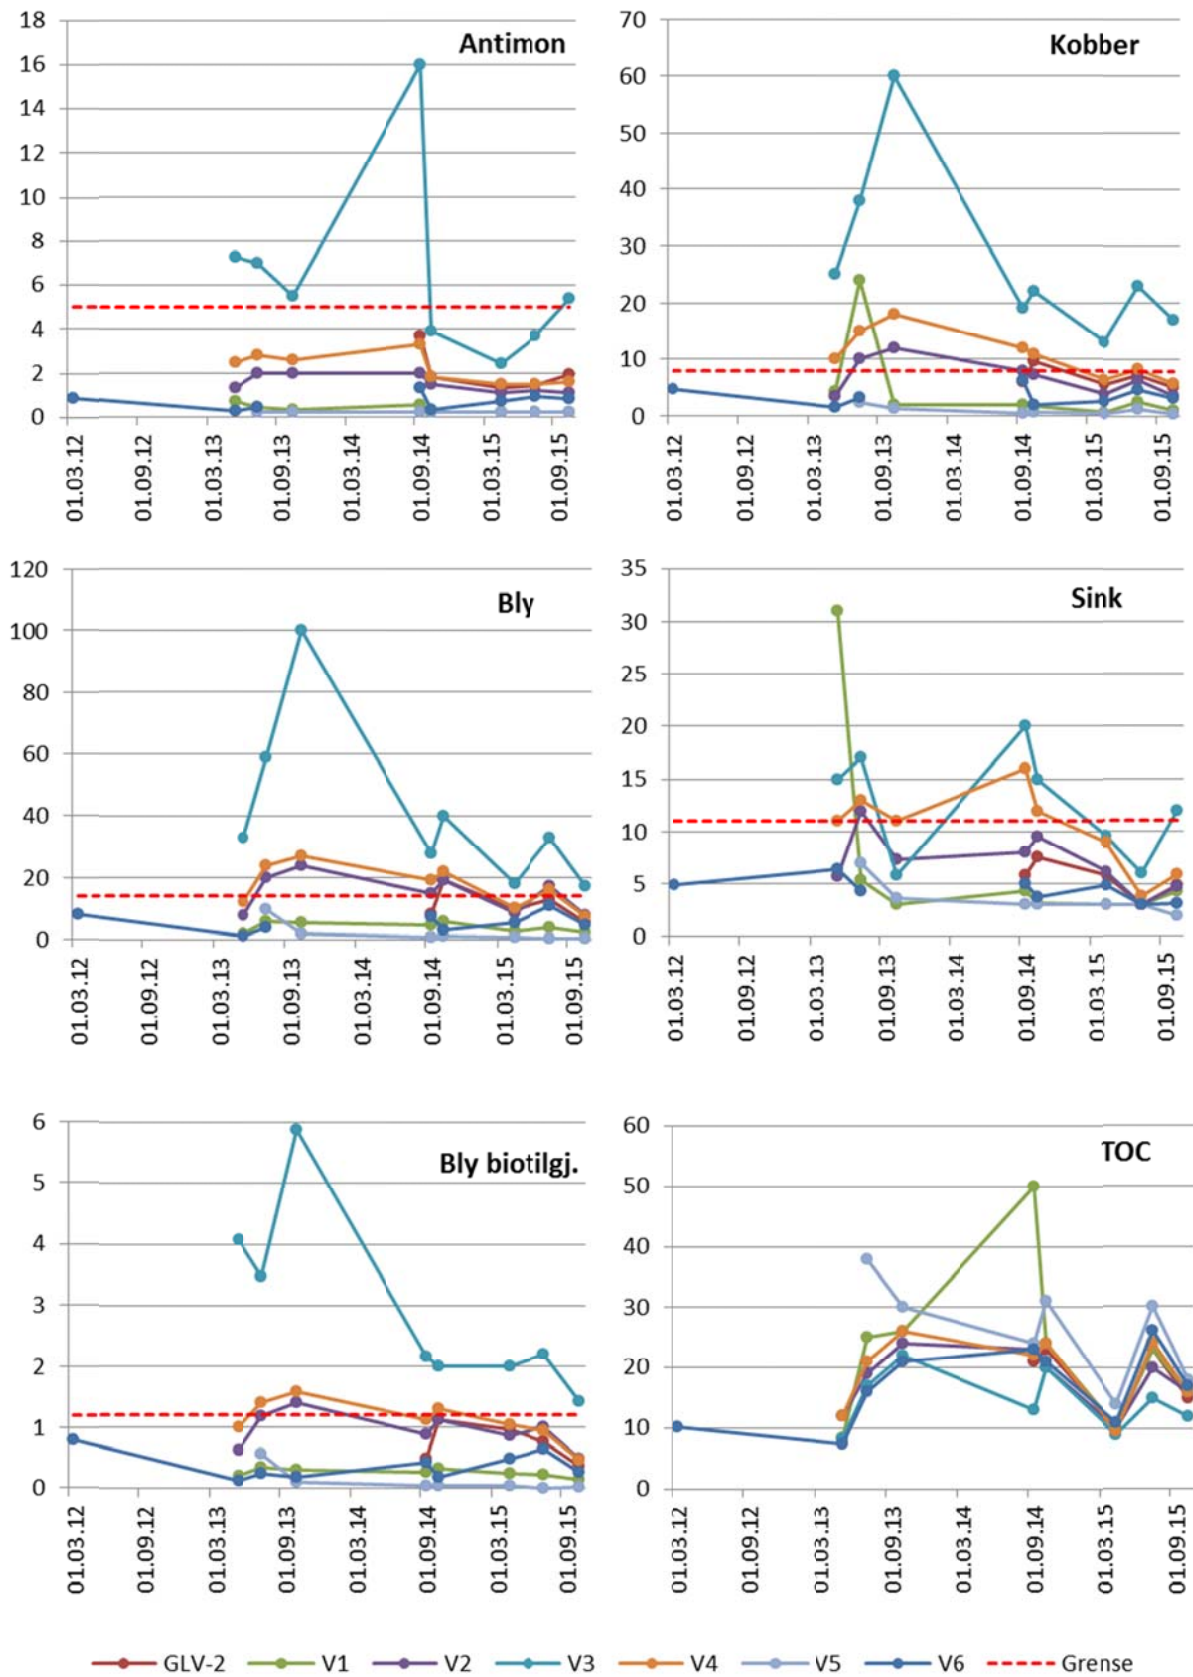
**Figur 10.** Totalkonsentrasjon av tungmetaller ( $\mu\text{g/l}$ ), beregnet biotilgjengelig konsentrasjon av bly, samt totalkonsentrasjon av organisk karbon ( $\text{mg/l}$ ) i Gurulia.

Nivåene av bly og kobber internt i Gurulia lå over gjeldende grenseverdier (**Figur 10**) og oppryddingstiltakene har ikke gitt vesentlig lavere konsentrasjoner. Sedimentasjonsbassenget gav ikke lavere konsentrasjoner i vannet som rant ut av feltet (V2). Det forurensete vannet fra Gurulia fortynnes en del før det renner ut i Budalsbekken (V6), og tungmetallnivåene ble redusert med 30-40 prosent. Nikkelkonsentrasjonene, som ble målt fordi det har blitt lagt olivin i sedimentasjonsbassengene, var lavere enn kvantifiseringsgrensen på 0,5 µg/l i nesten alle prøver. Vannet ved punkt V1 som har blitt brukt som referanse, har noe forhøyet blynivå, mens konsentrasjonene ved den andre referansen, V5, var lavere.

Overvåkingen bør fortsette fordi utlekkningen av tungmetaller er høy og fordi det er planlagt ytterligere tiltak i Gurulia. Antallet prøvetakingspunkter kan reduseres. Jeg foreslår å kutte punktene V1 og V4 i Gurulia, og BNV-1 i Bue-Nebb. Innløpsprøvene kan eventuelt tas hvis vannføringen er høy og vannet turbid.
