Overvåkning av resipientforholdene i Leirvåg- bekken, ved HAMOS Forvaltning IKS på Hitra

Tittel Overvåking av resipientforholdene i Leirvågbekken, ved HAMOS Forvaltning IKS på Hitra	Løpenr. (for bestilling) 7060-2016	Dato 13.7.2016
	Prosjektnr. Undernr. O-15280	Sider Pris 38
Forfatter(e) Karl Jan Aanes (NIVA) Morten Bergan (NINA)	Fagområde Ferskvannøkologi	Distribusjon Åpen
	Geografisk område Sør-Trøndelag	Trykket NIVA

Oppdragsgiver(e) HAMOS Forvaltning IKS	Oppdragsreferanse Gunhild Flaamo
---	-------------------------------------

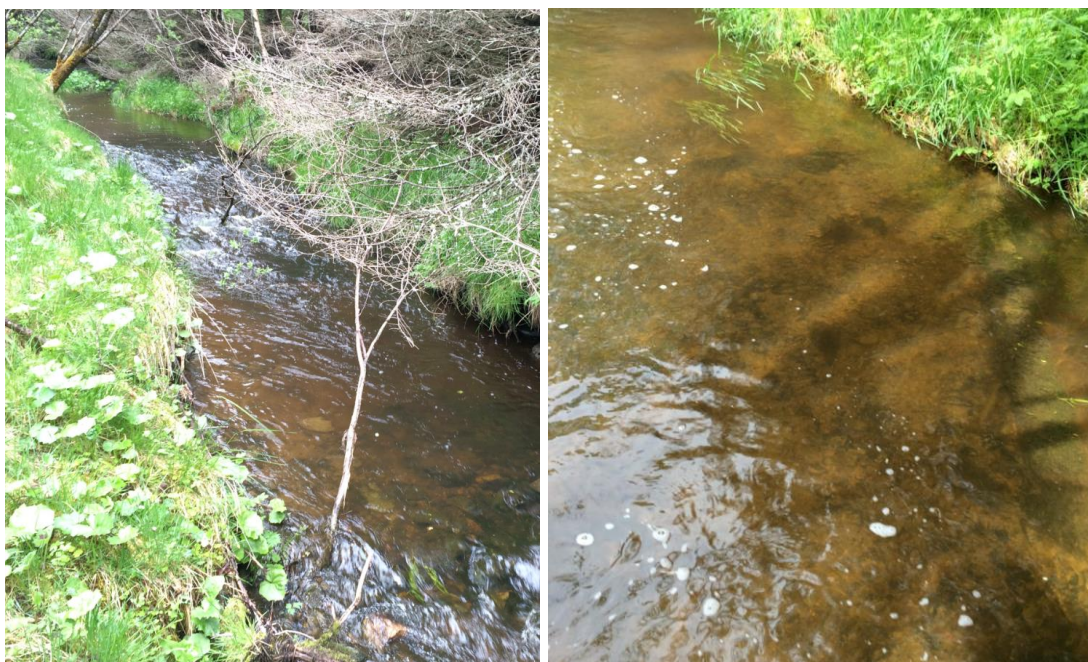
Figur 7. Stasjon L5, med svært nedslammet bunn (t.v.).

Stasjonene L4 og L5 er lokalisert oppstrøms HAMOS, på bekkpartier som framstår som urørt mht. steinsetting og/eller andre endringer av bekkeløpet. Begge stasjonene er lokalisert nedstrøms en navnløs tilløpsbekk, der stasjon S1 ble etablert i den nedre delen. Stasjon L 6 er lokalisert i Leirvågbekken ovenfor samløp med denne bekken.

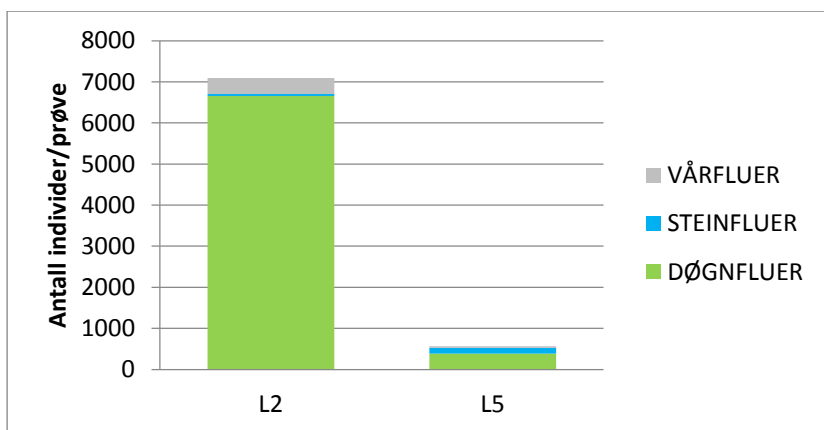
Tettheten av bunndyr på stasjonene viste at det var markant forskjell mellom de to stasjonene med hensyn til antall individer av EPT taksa per prøve (**figur 11**). Stasjon L2 hadde totalt 7092 individer fra disse dyregruppene per prøve, og her var det en meget tydelig dominans av døgnfluer med hele 6656 individer, mens det var 48 steinfluer og 388 vårfluer (**tabell 13**). Stasjon L5 hadde totalt 569 individer av EPT per prøve, fordelt på hhv. 384 døgnfluer, 144 steinfluer og 41 vårfluer (**tabell 13**).

Figur 11. Antall individer av døgn-, stein- og vårfluer i tre minutters sparkeprøver på stasjon L2 og L5 i Leirvågbecken i juni 2015.

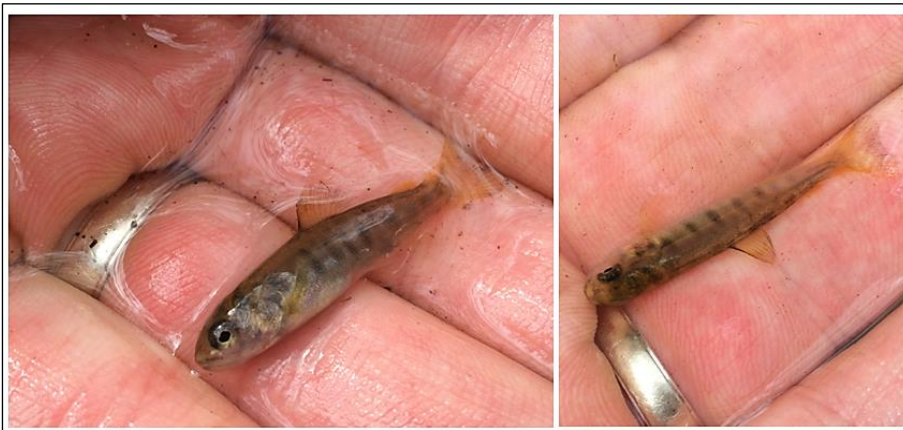
Det ble søkt og lett spesielt etter årets yngel av ørret. Disse svært små individene (± 30 mm) er vanskelig å fange og oppdage på vannføring over middels og noe blakket vann. Kun ett individ ble fanget; ved stasjon L5. Utover dette var søket resultatløst.

Figur 14. Årets yngel.

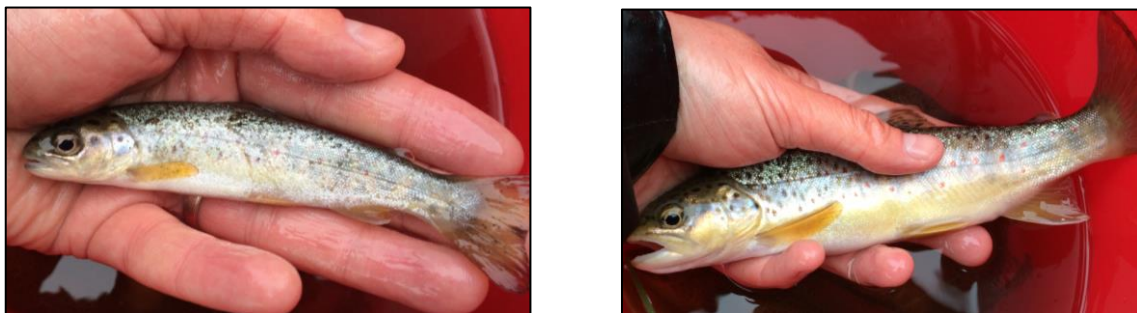
Figur 15. Til venstre: Sjørrettsmolt fra stasjon L1, som snart vil gå ut i sjøen. Til høyre: Eldre ørret fra stasjon L1, såkalt bekkestasjonær ørret, som har oppholdt seg bekken fram til nå uten å gå til sjøen

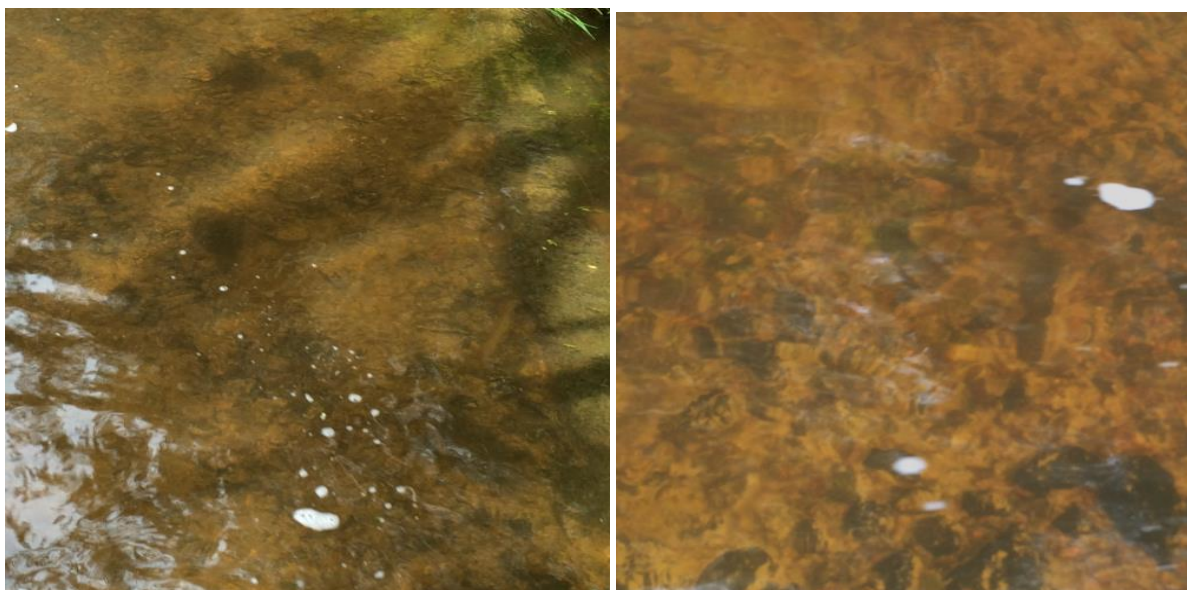
Videre har utslipp ført til at de begrensede gyteområdene på strekninger som er lite berørt av morfologiske endringer (omkring stasjon L4 og L 5) nå er svært nedslammet (**figur 16**). Det foreslås å bearbeide grusen som allerede er her for å få ut slammet og så etterfylle med gytegrus. Dette for å styrke allerede gode gyteområder i den urørte delen av bekken, samtidig foreslår vi å legge ut betydelig med gytegrus på nyetablerte strekninger i bekken. Utlegging av gytegrus bør gjøres etter at eventuelle andre habitattiltak (se under) er utført, og etter at eventuelle pågående utslipp er sanert. Et forslag til kostnadsfordeling vil være at ansvarlig forurensere i tilløpsbekken bekoster gytegrus og utlegging oppstrøms miljøstasjonen, og at HAMOS Forvaltning IKS bekoster strekninger nedstrøms sitt ansvarsområde. Dette er tiltak hvor det er mulig å søke støtte via fiskefond og lignende ordninger, gjerne i samarbeid med kommunen og lokale jeger- og fiskeforeninger.

Figur 16. Dagens viktigste gyteområder i Leirvågbecken var svært nedslammet i juni 2015. Gytstein og –grus var dekt av et tykt lag med rødlig slam

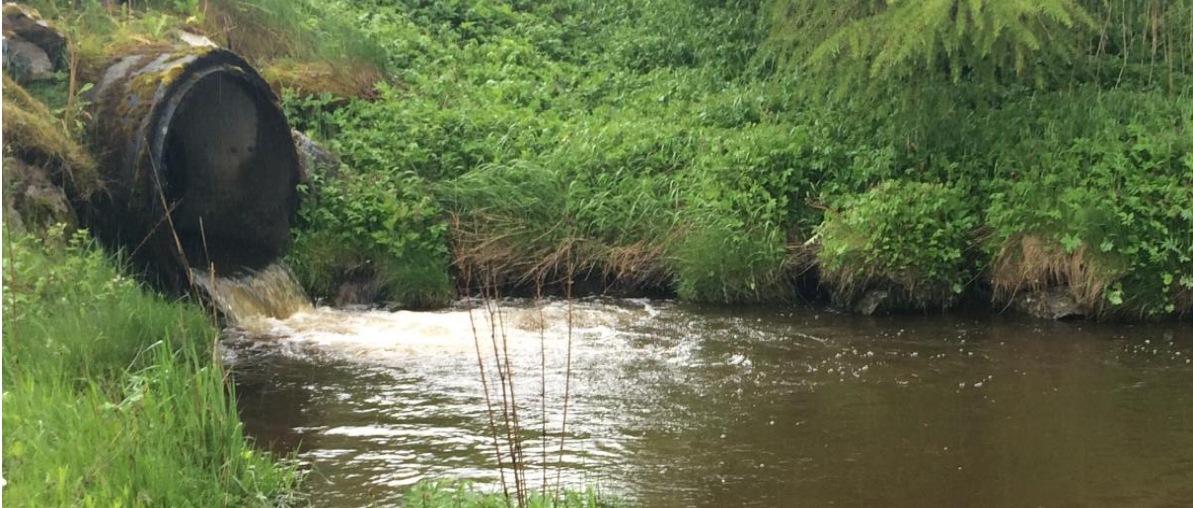
Kulvertene under fylkesveien og under veien inn til miljøstasjonsområdet (nyetablert) er vist i **figur 17** og **18**. Begge har en utforming som ikke er optimalt utformet for fiskevandring i Leirvågbecken, og disse inngrepene vil være periodisk vandringshindrende. Det er i dag kun stor sjøørret som kan passere på

Figur 17. Kulvert under Fv 714.

vannføringer over middels eller høyere. Vi anbefaler å tilrettelegge for vandringer på et større vannføringsvindu. Dette innebærer i første rekke å redusere spranget opp til kulvertene, ved å bygge mindre terskler for å heve vannspeilet i kulpen nedstrøms utløpet av kulvertene.

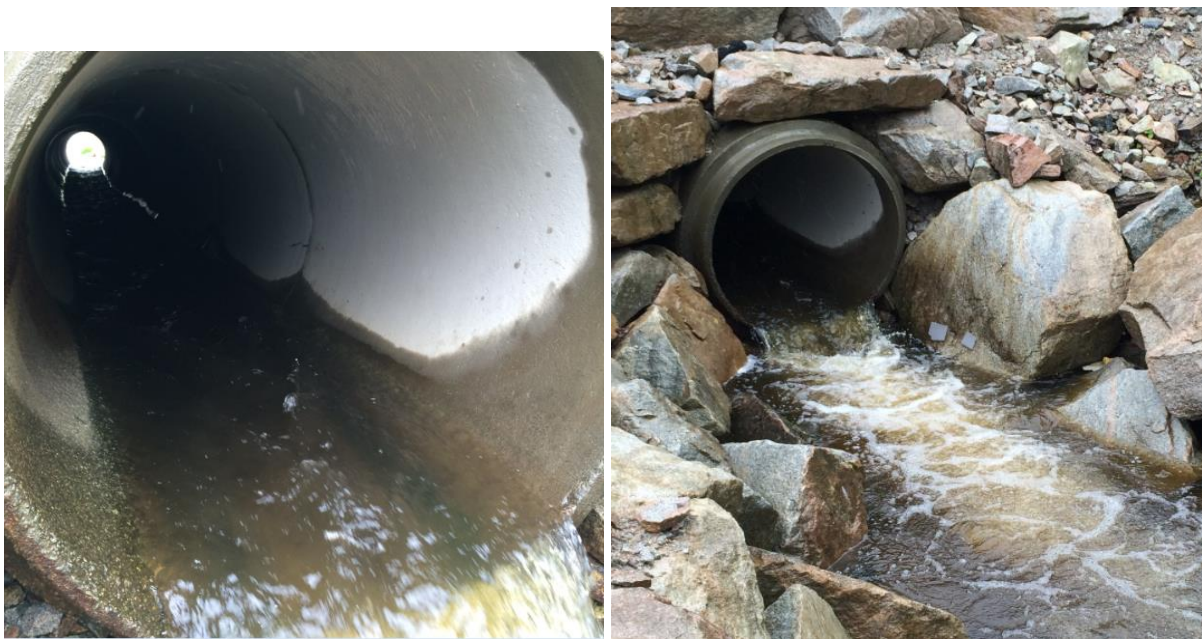
Fig 18. Nyetablert kulvert under vei inn til HAMOS sin miljøstasjon.

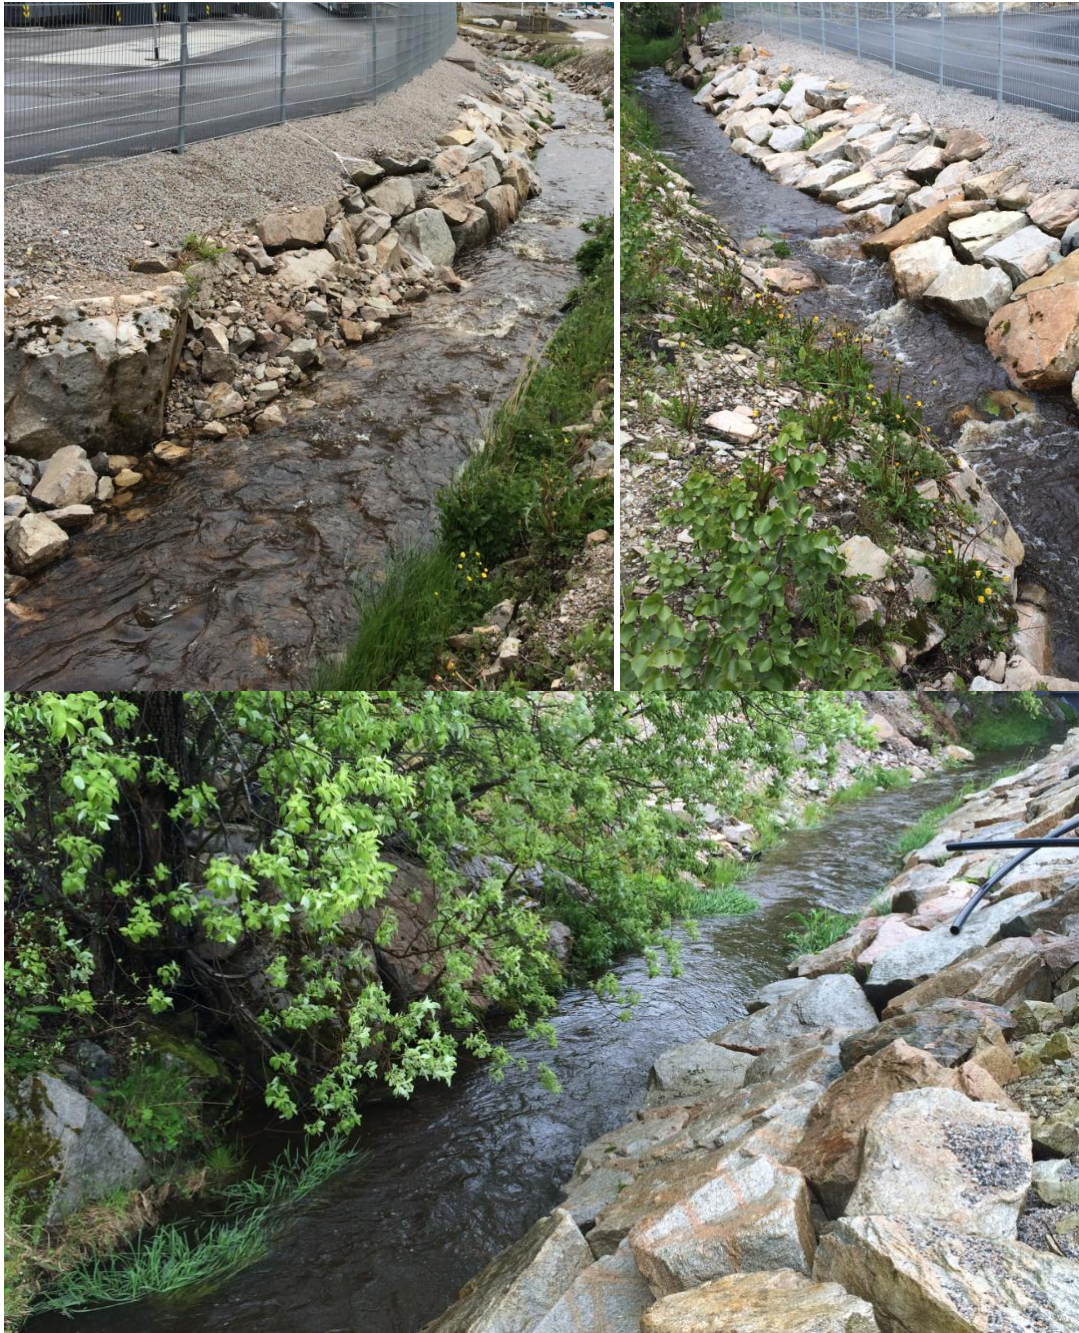
Figur 19. Mangel på dypområder og kulper er karakteristisk for dagens nyetablerte strekninger av Leirvågbekken.

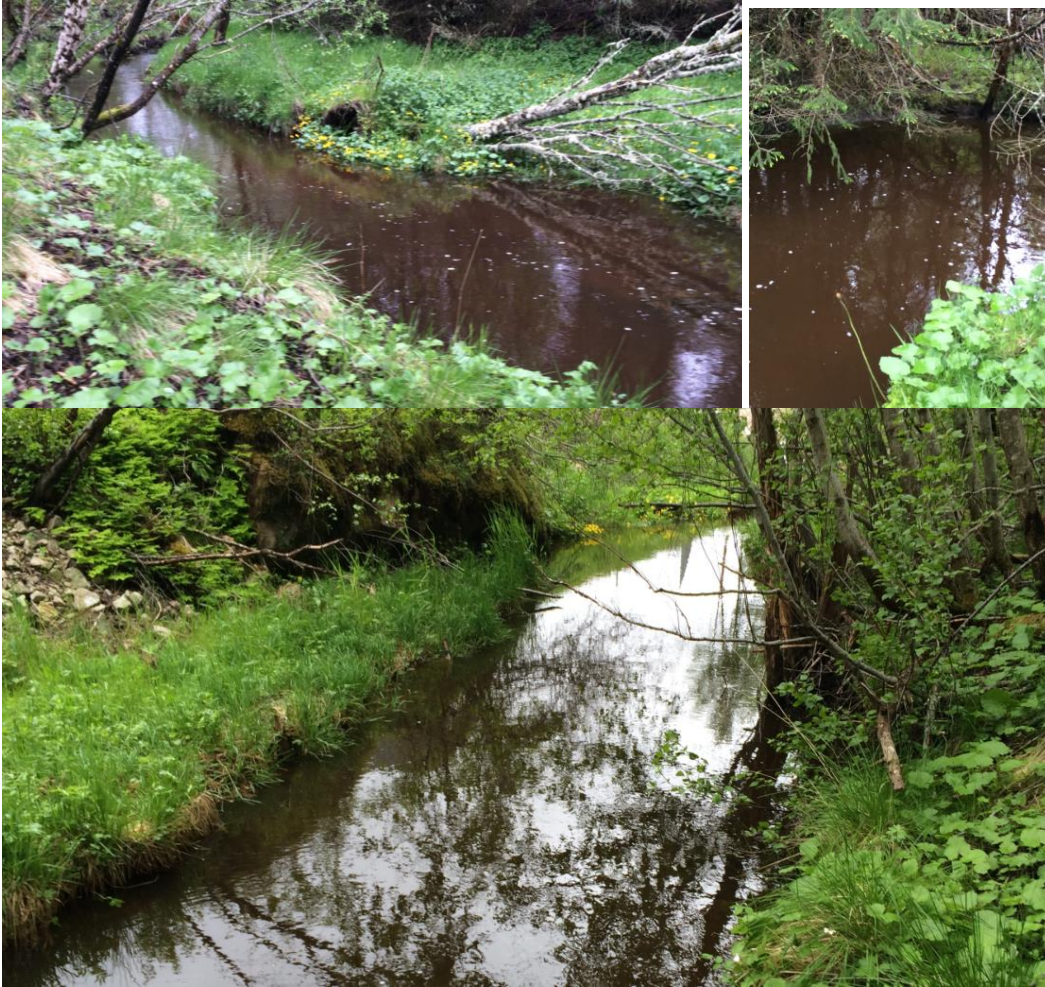
Figur 20. Naturlilstanden i øvre deler av Leirvågbecken har dype, meanderende kulper som gir svært god skjulkapasitet for ungfisk av sjørret, og er samtidig viktige oppholdsområder for stor gytefisk av sjørret før og etter gyting.
