# Botaniske undersøkelser i Suldalslågen 2016

Tittel Botaniske undersøkelser i Suldalslågen 2016	Løpenr. (for bestilling) 7091-2016	Dato 18.11.2016
	Prosjektnr. Undernr. 16376	Sider Pris 23
Forfatter(e) Hanne Edvardsen	Fagområde Ferskvann	Distribusjon Åpen
	Geografisk område Rogaland	Trykket NIVA
Oppdragsgiver(e) Statskraft	Oppdragsreferanse Sjur Gammelsrud

Title: Botanical investigations in River Suldalslågen in 2016

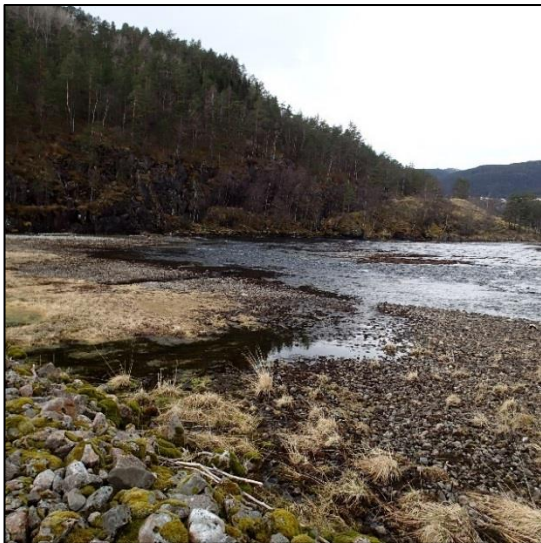
**Figur 8.** Stasjon OV 2, nedstrøms Fiskerhytta, april 2016.

Lokaliteten er en stor, langgrunn elveør på sørøstsida av elva, ovenfor utløpet av sideelva Stroþaåna (figur 9). Innenfor elveøra er det slåtte- og beitemark. Elveøra ligger delvis som en bakevje i forhold til hovedløpet av elva som går utenfor lokaliteten.

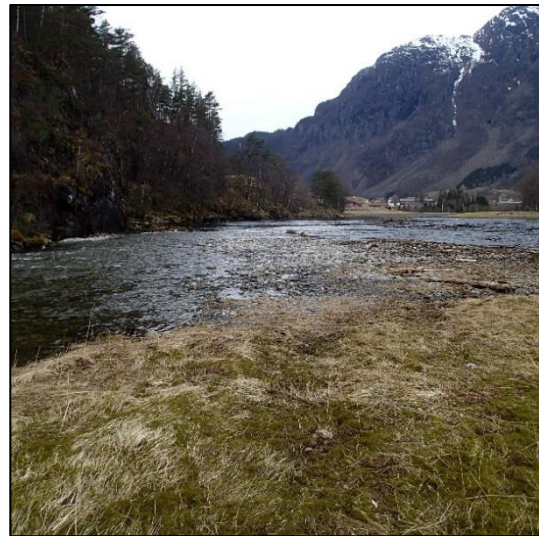
**Figur 9.** Stasjon OV 2 ved utløpet av sideelva Stråþaåna.

Substratet er dominert av mindre stein og grus, men med enkelte større stein. Alle ruteanalysene ble tatt på elveøra, nord for utløpet av Stråþaåna.

Inne ved land vokste noe klovasshår (*Callitriche hamulata*) og krypkvein (*Agrostis stolonifera*) fantes spredt. Mosene dekket i underkant av 60 % av arealet og de hyppigst forekommende artene var bekketvebladmose (*Scapania undulata*) og rødmesigdmose (*Blindia acuta*).

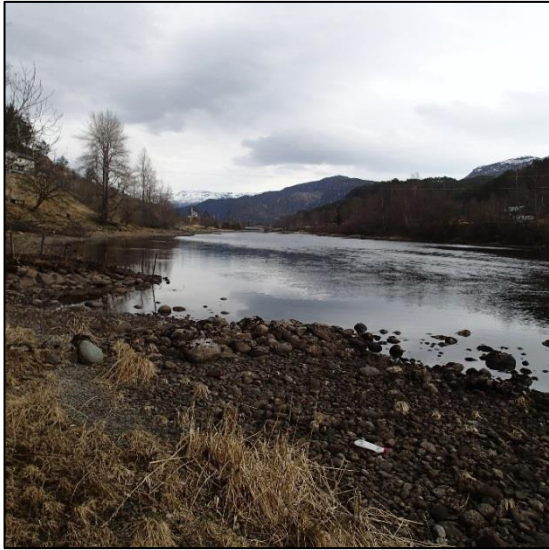
Figur 10. Stasjon OV 6 Lindum

Elva grenser bratt opp mot lakseslottet på innsiden og noe beitemark lenger nord. Substratet består hovedsakelig av stein (80%), og noe grus (10%) og sand (10%). På grunnere vann dominerte moser, med gjennomsnittlig 70% dekning. Dominerende mosearter var bekketvebladmose (*Scapania undulata*) og stedvis en del duskelvemose (*Fontinalis dalecarlica*). Karplanter spilte en mindre rolle med gjennomsnittlig 8 % dekning av klovasshår (*Callitriche hamulata*) og krypkvein (*Agrostis stolonifera*) samt litt krypsiv (*Juncus bulbosus*).

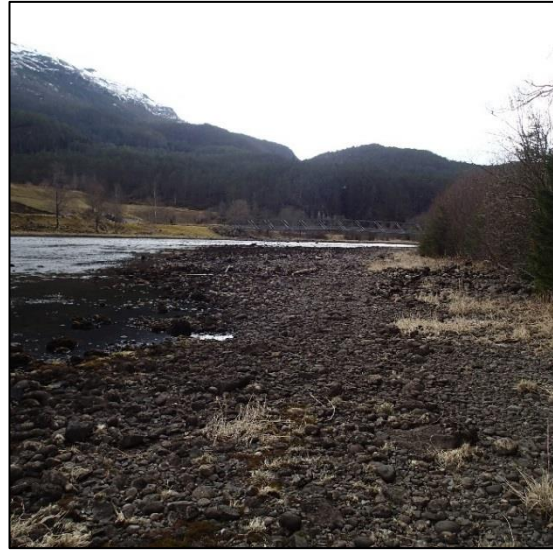
Figur 11. Stasjon OV 6 Lindum, med hengebrua nedstrøms stasjonen

Stasjonen ligger på en elveør under lakselottet på Lindum. Dette er en nokså brei elveskulder ca. 60 m ovafor hengebrua (figur 11), med dypere og mer hurtigstrømmende vann utenfor.

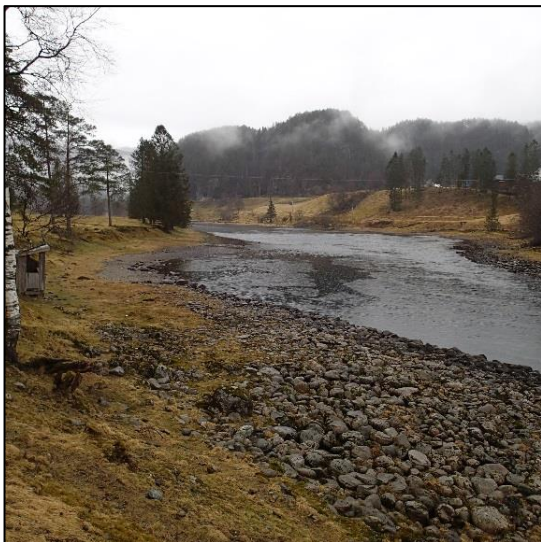
Figur 12. Stasjon OV 8 oppstrøms Nerheim bru

Dominerende arter på permanent vanndekket areal var bekketvebladmose (*Scapania undulatum*). Her finnes det også noe klovasshår (*Callitriche hamulata*) med gjennomsnittlig 1-10% dekning og krypsiv (*Juncus bulbosus*) med 0-2 % dekning.

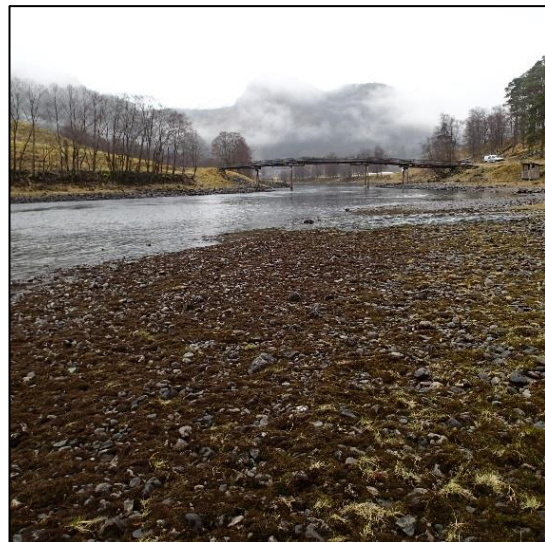
Figur 13. Stasjon OV 8 sett nedover mot Nerheim bru

Stasjonen ligger nord for den spesielle trebroa Nerheim bru (figur 13), hvor elva kommer ut av en slak sving. Det er beitemark helt ned til elva både ovenfor og nedenfor brua, mens det på andre sida av elva er noe kulturreng. Substratet er om lag halvt om halvt av stein og grus

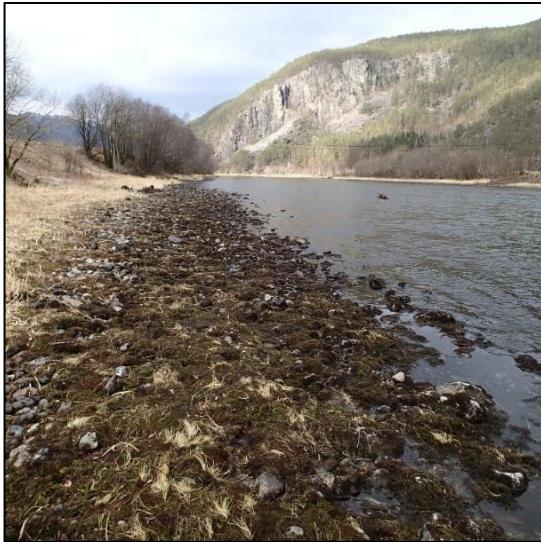
**Figur 14.** Stasjon OV 10 Øvre Kvæstad, sett nedover

Stasjonen ligger på sørsida av elva, nedenfor veien, vel 100 m nedstrøms ei lita øy i elva. Dette er en nokså brei elveskulder med et substrat dominert av stein (figur 14), og i tillegg en del sand og grus på grunt vann. På dypere vann ute i elveløpet finnes en del større stein.

På dypere vann er det store, sammenhengende forekomster av duskelmose (*Fontinalis dalecarlica*), som dekket opptil 2-50 % av elvebunnen. På grunnere vann dominerte bekketvebladmose (*Scapania undulatum*) med 20-100% dekning. Av karplanter vokser klovasshår (*Callitriche hamulata*) (1-20% dekning) og krypsiv (*Juncus bulbosus*) med 0-5% dekning.

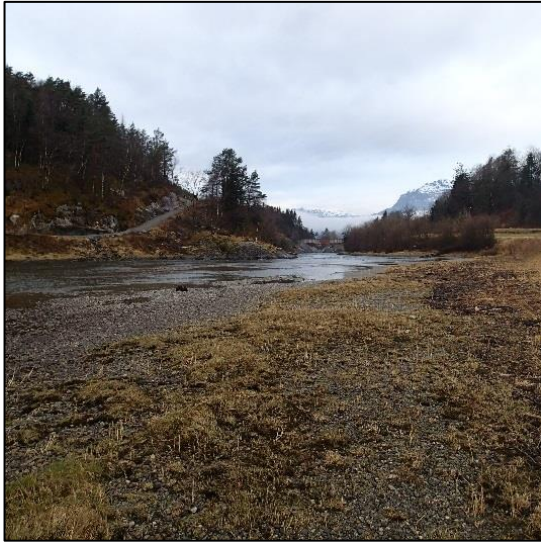
**Figur 16.** Stasjon OV 18 nedover mot Sandsfossen

Stasjonen ligger 3-400 m ovenfor Sandsfossen, ved utgangen av en elvesving hvor elva går nokså brei under Tjelmane bru. Lokaliteten grenser til kulturreng innenfor.

Substratet er hovedsakelig grus (75%) og sand (ca 20%) men også noen mindre stein. Kjøllemose (*Fontinalis antipyretica*) og duskelmose (*F. dalecarlica*) dekker 0-30% og bekketvebladmose (*Scapania undulata*) 0-60% i rutene på lokaliteten. Det ble ikke registrert karplanter i rutene i 2016.
