# Overvåking av kransalger i kalksjøer ved Harstad/Narvik lufthavn, Evenes.

Tittel Overvåking av kransalger i kalksjøer ved Harstad/Narvik lufthavn, Evenes.	Løpenummer 7323-2018	Dato 20.12.2018
Forfatter(e) Marit Mjelde Geir Aksel Dahl-Hansen	Fagområde Ferskvannsbiologi	Distribusjon Åpen
	Geografisk område Nordland/Troms	Sider 27

Oppdragsgiver(e) Avinor AS	Oppdragsreferanse Ingunn Saloranta
	Utgitt av NIVA Prosjektnummer 180216

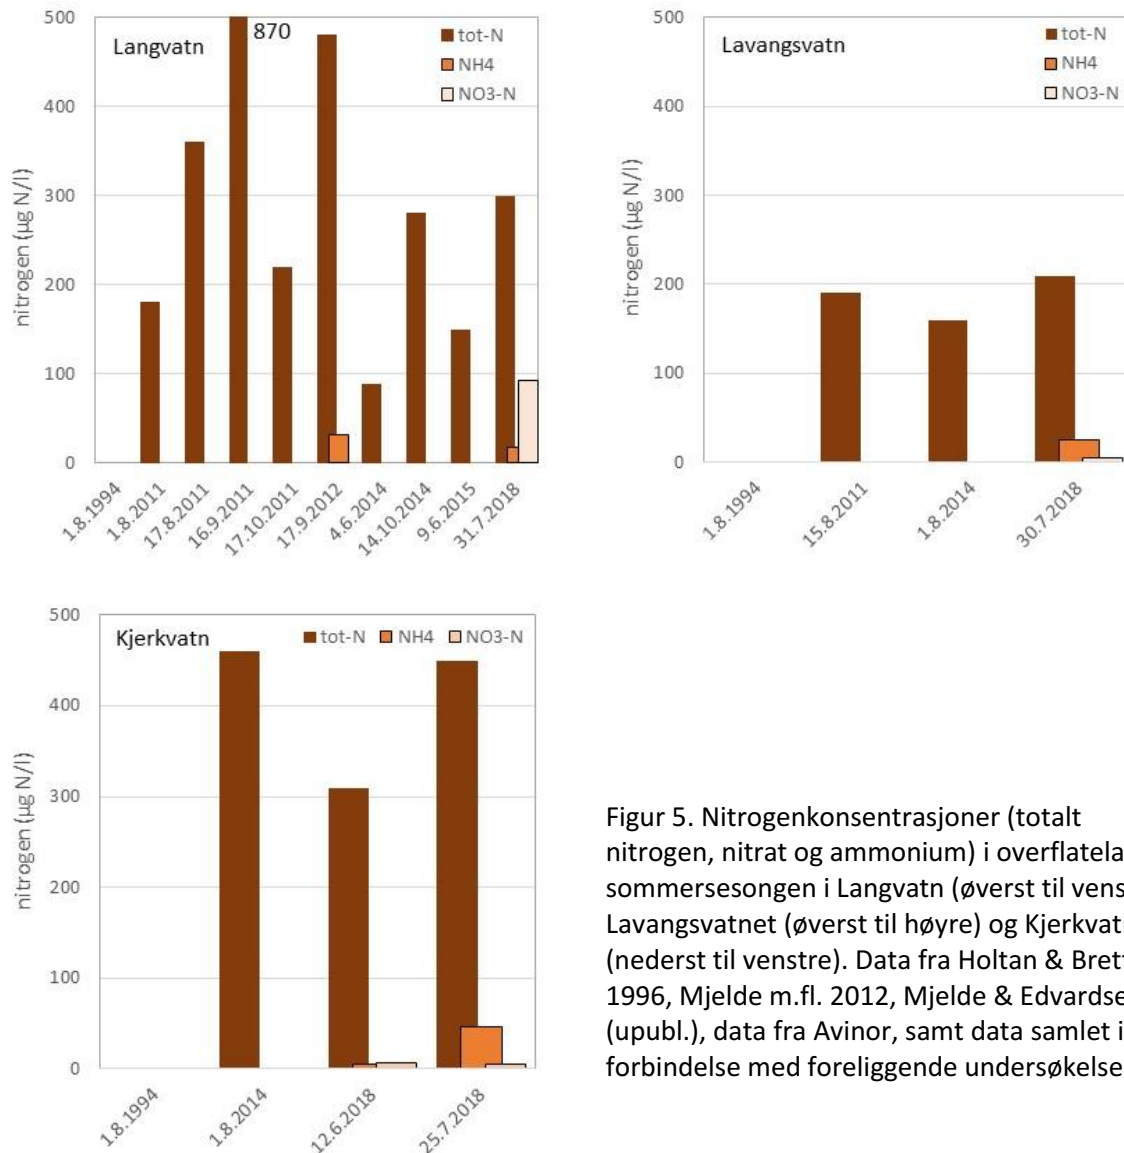
Figur 5. Nitrogenkonsentrasjoner (totalt nitrogen, nitrat og ammonium) i overflatelaget i sommersesongen i Langvatn (øverst til venstre), Lavangsvatnet (øverst til høyre) og Kjerkvatnet (nederst til venstre). Data fra Holtan & Brettum 1996, Mjelde m.fl. 2012, Mjelde & Edvardsen (upubl.), data fra Avinor, samt data samlet inn i forbindelse med foreliggende undersøkelse.

Nitrogenkonsentrasjonen i Lavangsvatnet viser lave verdier, rundt 200  $\mu\text{g N/l}$  for total nitrogen, i de årene vi har data for og indikerer oligotrofe forhold (figur 5). Både Langvatn og Kjerkvatn derimot viser noe forhøyede verdier, men bortsett fra høye verdier for total nitrogen i 2011 og 2012 i Langvatn er dette innenfor det som kunne vært karakterisert som god tilstand dersom verdiene hadde representert sesongmidler. Etter 2012 har Langvatnet hatt lave verdier.

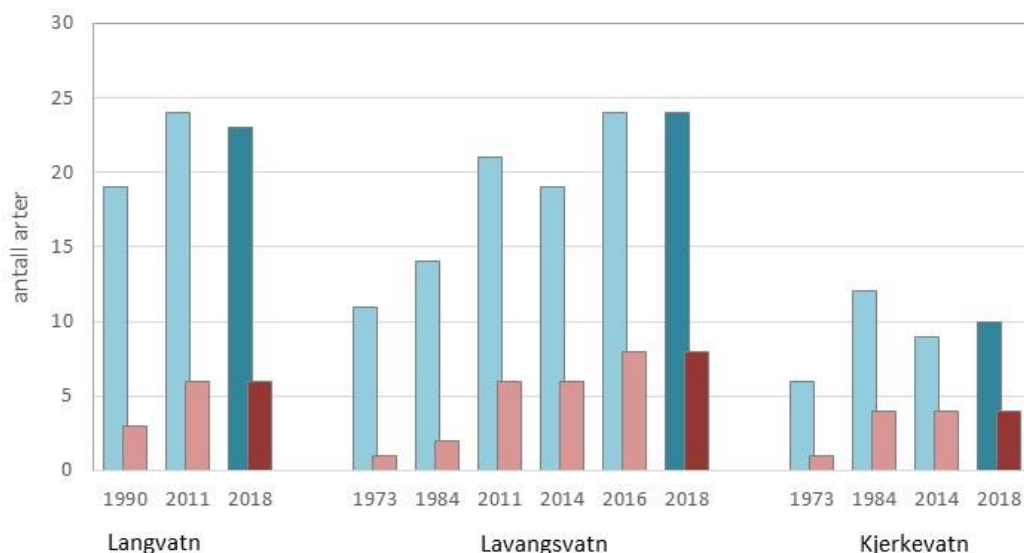
Figur 7. Endringer i totalt artsantall (blått) og antall rødlistearter (rødt) for Langvatn, Lavangsvatn og Kjerkevatn. Registreringene i 2018 er vist med mørkere farge, mens tidligere registreringer er vist med lysere farge. Data fra Folkestad 1973, Granmo m.fl. 1985, Mjelde & Brandrud 1990, Mjelde m.fl. 2012, samt upubliserte data fra Mjelde 2014 og 2016.

Feltregistreringene i 1973 og 1984 er foretatt uten båt og derfor noe mangelfulle. I 1973 ble det heller ikke foretatt artsregistreringer i kransalgevegetasjonen, og dette er en viktig årsak til noe lavere artsantall det året. I de øvrige årene har artsantallet holdt seg på omtrent samme nivå. Mange arter danner store bestander i alle innsjøene, mens noen arter har mer sparsom utbredelse. Slike kan være lett å overse og dette er nok årsaken til små variasjoner i artsantall de senere årene (figur 7). Artsantallet viser ingen nedgang i noen av innsjøene.
