Tiltaksorientert overvåking av Tromøysundet i 2019. Overvåking for Fiven Norge AS avd. Eydehavn

Tittel Tiltaksorientert overvåking av Tromøysundet i 2019. Overvåking for Fiven Norge AS avd. Eydehavn	Løpenummer 7463-2020	Dato 11.02.2020
Forfatter(e) Sigurd Øxnevad	Fagområde Miljøgifter - marin	Distribusjon Åpen
	Geografisk område Agder	Sider 20 + vedlegg

Oppdragsgiver(e) Fiven Norge AS avd. Eydehavn	Oppdragsreferanse Irene Solås
	Utgitt av NIVA Prosjektnummer 190211

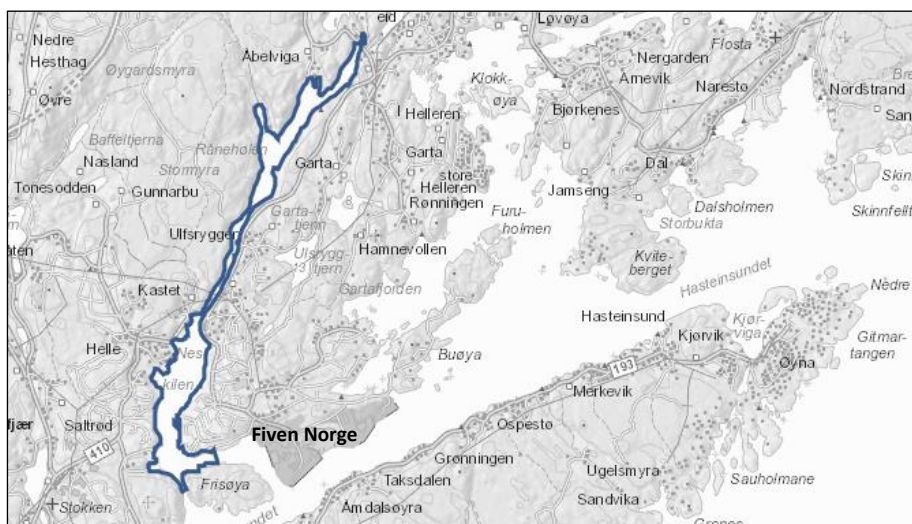
Figur 2. Vannforekomst Neskilen-Rånehølen. Arealet for vannforekomsten er markert med blå strek.

Bedriftens utslipp er i vannforekomst Tromøysundet-Bekkevika (**Figur 3**), men på grunn av spredning av utslippene vil vannforekomstene Neskilen-Rånehølen (**Figur 2**) og Tromøysundet (**Figur 4**) også kunne bli påvirket og er derfor inkludert i overvåkingsprogrammet. En oversikt over vannforekomstene er gitt i **Tabell 3**.

Kjemisk tilstand for vannforekomst Neskilen-Rånehølen er i Vann-nett ført opp som ukjent på grunn av lite informasjon fra kjemiske analyser. Økologisk tilstand for vannforekomst Neskilen-Rånehølen er i Vann-nett vurdert til «moderat» selv om det ikke undersøkt biologiske kvalitetselementer der. Tilstanden er bestemt på grunn av nivå av miljøgifter i sedimentene.

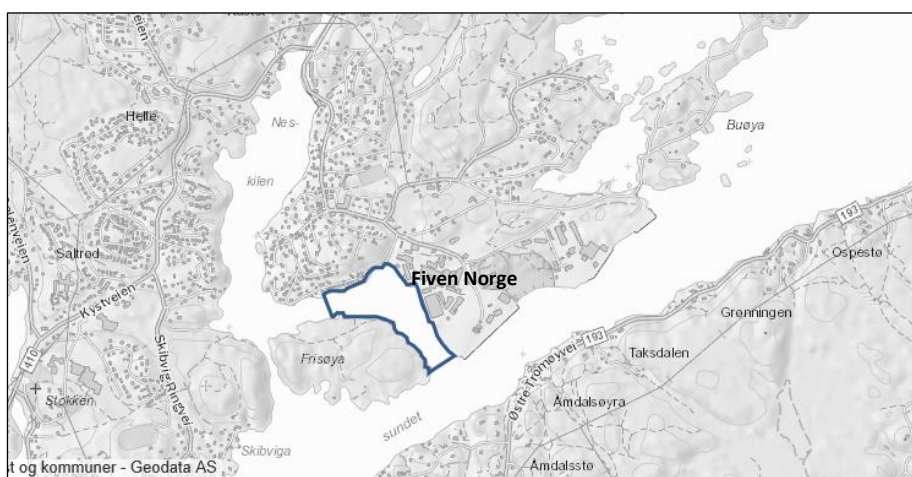
Figur 3. Vannforekomst Tromøysundet-Bekkevika. Arealet for vannforekomsten er markert med blå strek.

Kjemisk tilstand for vannforekomst Tromøysundet-Bekkevika er i Vann-nett satt til «dårlig» på grunn av overskridelse av grenseverdi for nikkel i sedimentprøver. Økologisk tilstand for vannforekomst Tromøysundet-Bekkevika er i Vann-nett satt til «god». Tilstanden er satt på bakgrunn av sedimentprøver.

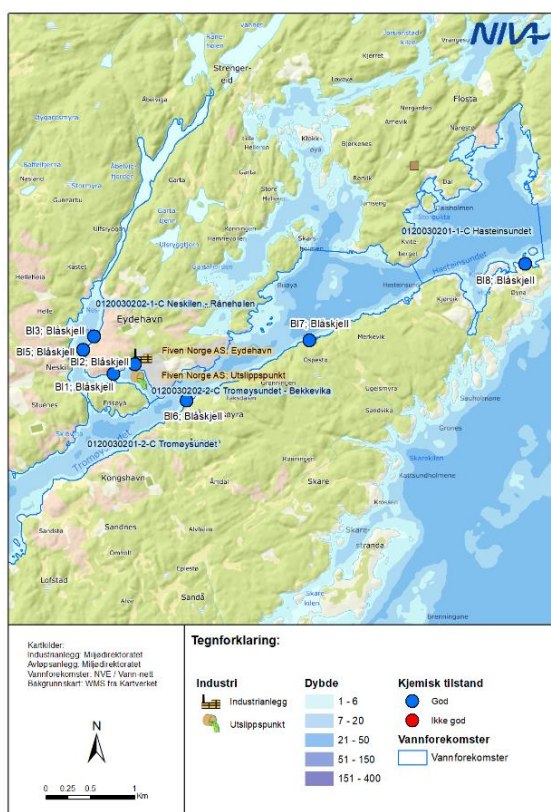
Figur 6. Kart som viser kjemisk tilstand på de undersøkte stasjonene i vannforekomstene Neskilen-Rånehølen, Tromøysundet-Bekkevika og Tromøysundet i 2019. God kjemisk tilstand er angitt med blått.

Dermed er det konsentrasjonen av kvikksølv i prøvene som er bestemmende for klassifisering av kjemisk tilstand. Ingen av blåskjellprøvene overskred grenseverdien (EQS) for kvikksølv (**Tabell 7**). Kjemisk tilstand er derfor klassifisert som «god» på alle stasjonene i dette overvåkingsprosjektet.

I **Figur 6** vises en oversikt over kjemisk tilstand for alle stasjonene som inngikk i overvåkingsprogrammet for 2019.
