OVERVÅKING AV AV- RENNING FRA NED- LAGTE SKYTE- OG ØVINGSFELT

Årsrapport for 2014

Tittel Overvåking av avrenning fra nedlagte skyte- og øvingsfelt - Årsrapport for 2014	Løpenr. (for bestilling) 6786-2015	Dato 27.01.2015
	FBSE-2014/24	Sider Pris 53 + vedlegg
	FB Arkiv nr. 2012/3353	
	Prosjektnr. Undernr. 14242	
Forfatter(e) Øyvind A. Garmo	Fagområde Miljøgifter	Distribusjon Åpen
	Geografisk område Norge	Trykket NIVA

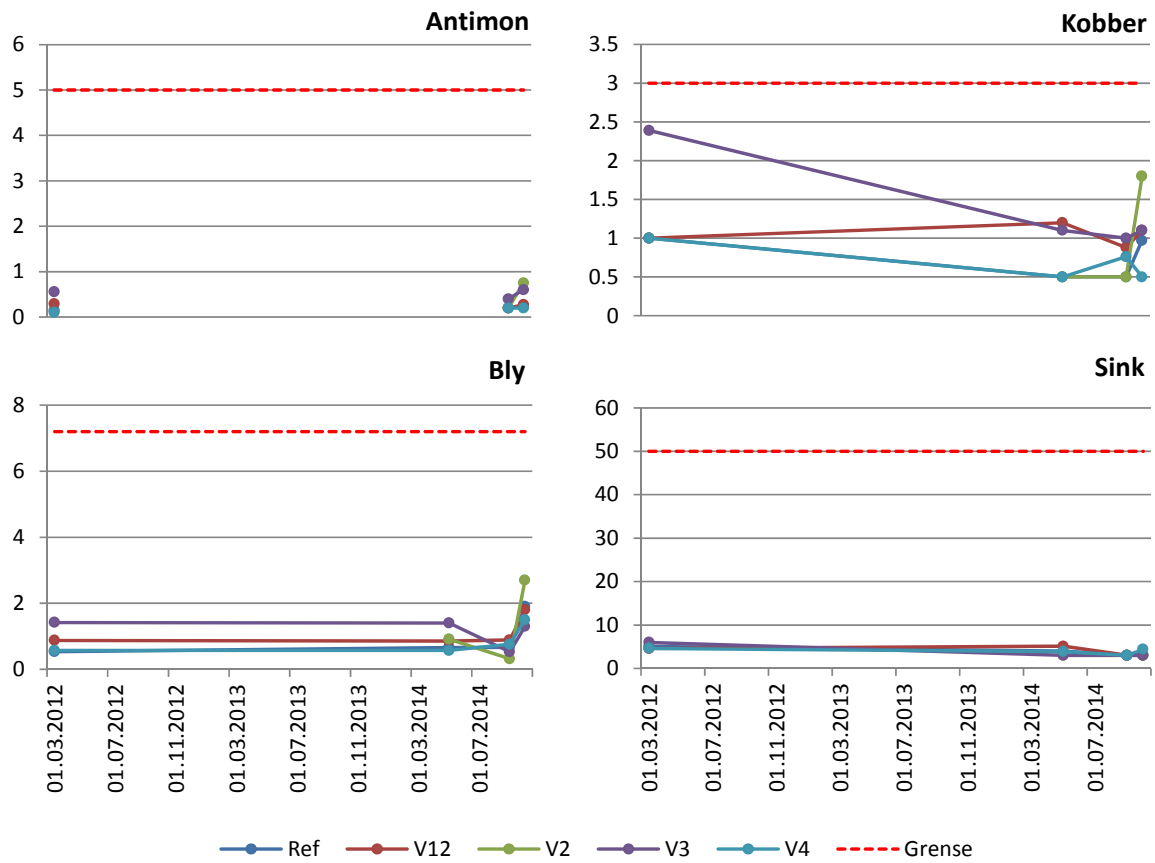
Figur 5. Gjeldende grenseverdier og konsentrasjon ($\mu\text{g/L}$) av metaller i vannprøver fra Nedrebøheia.

Metallkonsentrasjonene var lave, tilsvarende ubetydelig til moderat forurenset i følge Andersen et al., (1997). Metallkonsentrasjonene var høyest i oktober, trolig pga. nedbørepisoden (se over) (Figur 5). Det er ikke uvanlig at metallkonsentrasjonene øker under episoder med høy vannføring (se f.eks. Gundersen, 2002; Heier et al., 2010). Det var liten forskjell på metallkonsentrasjonene i prøver av vann som renner ut av feltet (punkt V3 og V4) og i prøver fra den antatt militært påvirkede referansestasjonen. Konklusjonen blir at det trolig er lite av metallavrenningen som skyldes militær aktivitet.

Overvåkingen av Nedrebøheia SØF kan avsluttes.

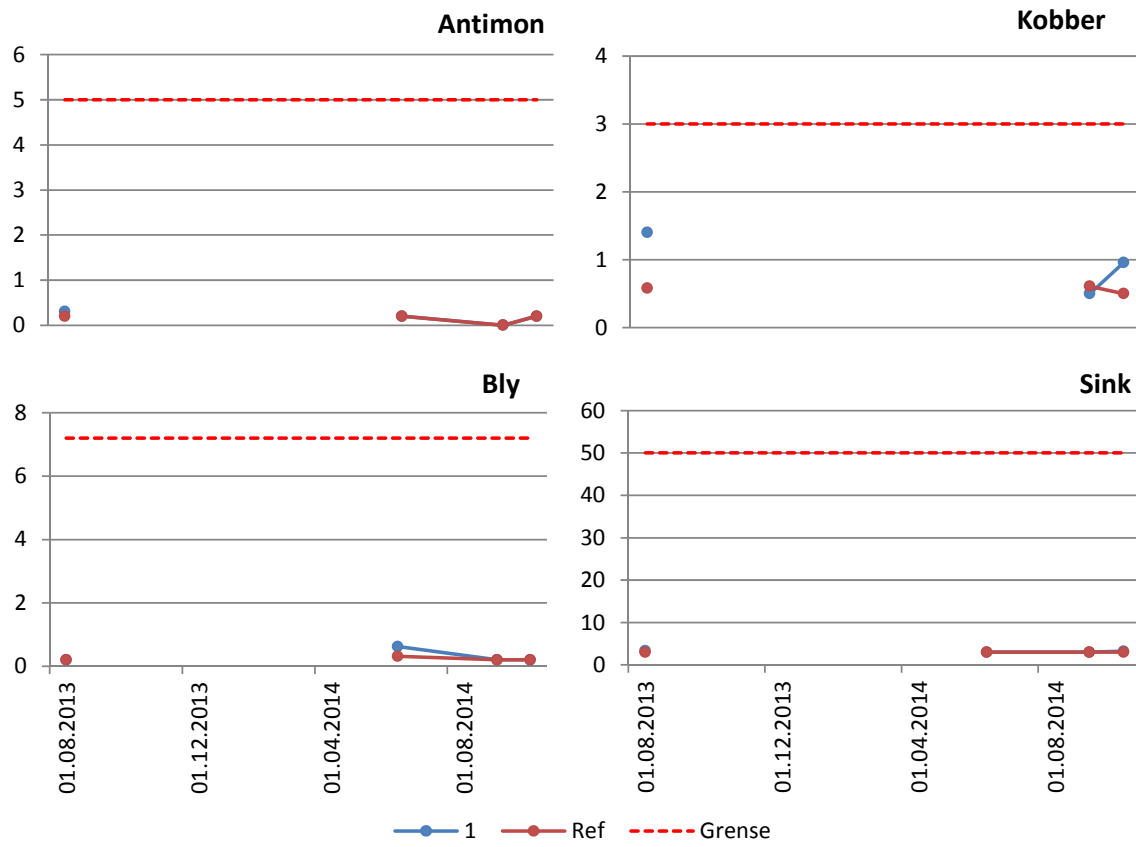
Figur 9. Gjeldende grenseverdier og konsentrasjon (µg/L) av metaller i vannprøver fra Bømoen.

Tungmetallkonsentrasjonene fra undersøkelsene i 2014 var lave (Figur 9). Det samme var tilfelle ved de to rundene som ble gjennomført i 2013. Det var liten eller ingen forskjell på konsentrasjonene ved stasjon 1 og referansen. Overflateavrenningen av tungmetaller fra feltet er lav og kan ikke knyttes til militær aktivitet. Konsentrasjonen av sprengstoffrester i vannet var lavere enn kvantifiseringsgrensene (se vedlegg).

Overvåkingen av Bømoen SØF kan trolig avsluttes.
