# Resipientundersøkelse i Lurefjorden 2013 med påfølgende risikovurderinger

Tittel Resipientundersøkelse i Lurefjorden 2013 med påfølgende risikovurderinger	Løpenr. (for bestilling) 6679-2014	Dato 21.04.2015
	Prosjektnr. Undernr. 13229	Sider Pris 75
Forfatter(e) Torbjørn M. Johnsen og Hilde Cecilie Trannum	Fagområde	Distribusjon
	Geografisk område Hordaland	Trykket NIVA

Oppdragsgiver(e) Nordhordland og Gulen Interkommunale Renovasjonsselskap IKS (NGIR)	Oppdragsreferanse
--	-------------------

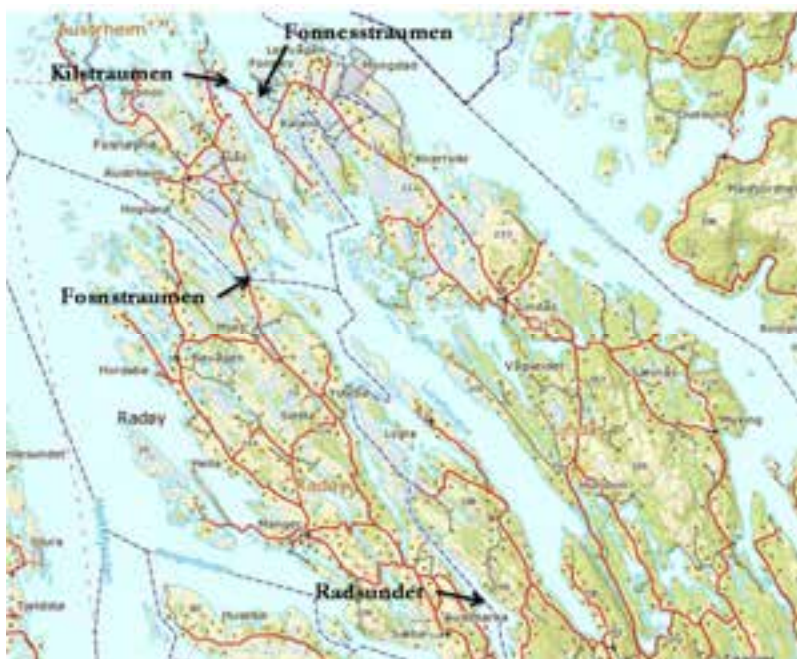
**Figur 1.** Lurefjorden med sund og omkransende fjordområder.

Lurefjorden er en terskelfjord med maksimumsdybde på 440 m og 4 sund i den nordvestlige delen av fjorden (**Figur 1**). Radsundet har forbindelse sørover mot Kvernafjorden/Radfjorden, mens de 3 andre – Fønnesstraumen, Kilstraumen og Fosnstraumen står i forbindelse med Fens- og Fedjefjorden. Tersklene inn til Lurefjorden er imidlertid ikke mer enn 20-30 m dype, og dette forhindrer en effektiv utskiftning av vannet i Lurefjorden som dermed blir en relativt lukket resipient hvor partikler med ulike forurensningsstoffer knyttet til seg, vil sedimentere inne i fjorden.

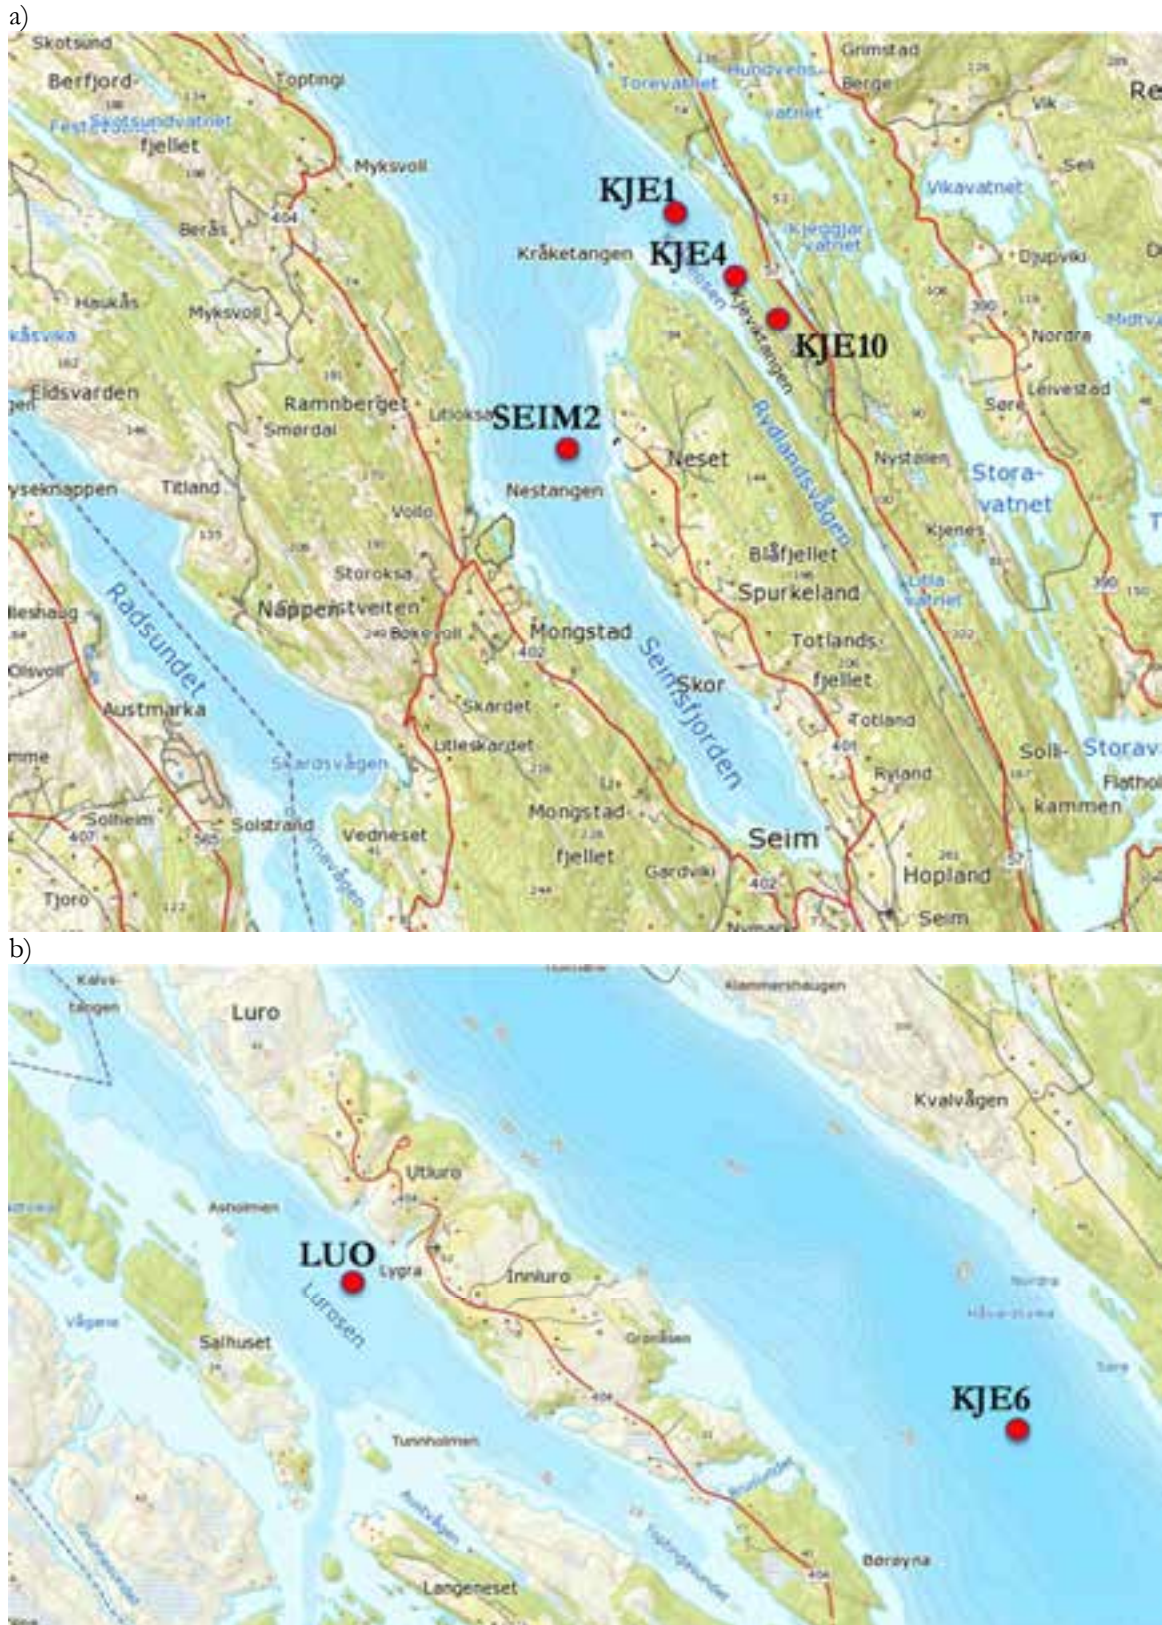
**Figur 2.** Kart med stasjoner for innsamling av sediment (S) og biologisk materiale (B) på stasjonene a) SEIM2 i ytre del av Seimsfjorden (S), KJE10 innerst i Kjevika (B), KJE4 ved utløpet av avløpsledningen fra deponiet i Kjevikdalen (S+B) og KJE1 i Kjeosen (S) og b) KJE6 på dypeste punkt i Lurefjorden og LUO i Lurosen (S).

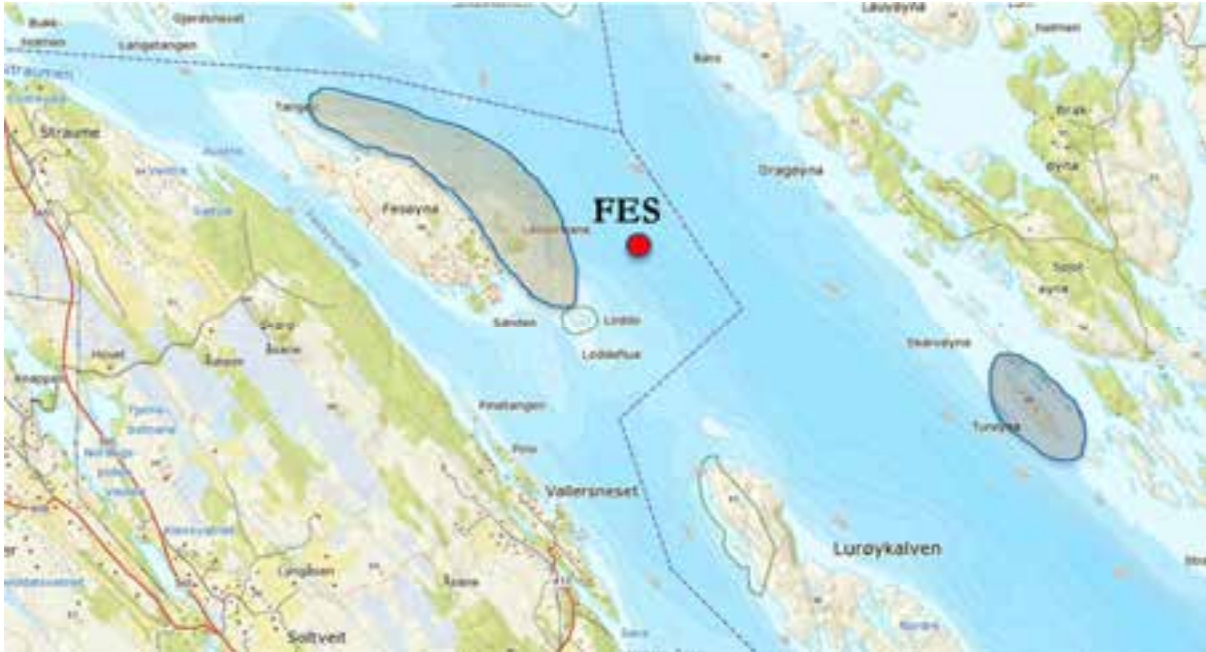
**Figur 3.** Kart med stasjoner for innsamling av sediment på stasjonene FES i ytre del av Lurefjorden og med markering av områder for fiske av hyse ved Fesøy og taskekrabbe ved Turøy.

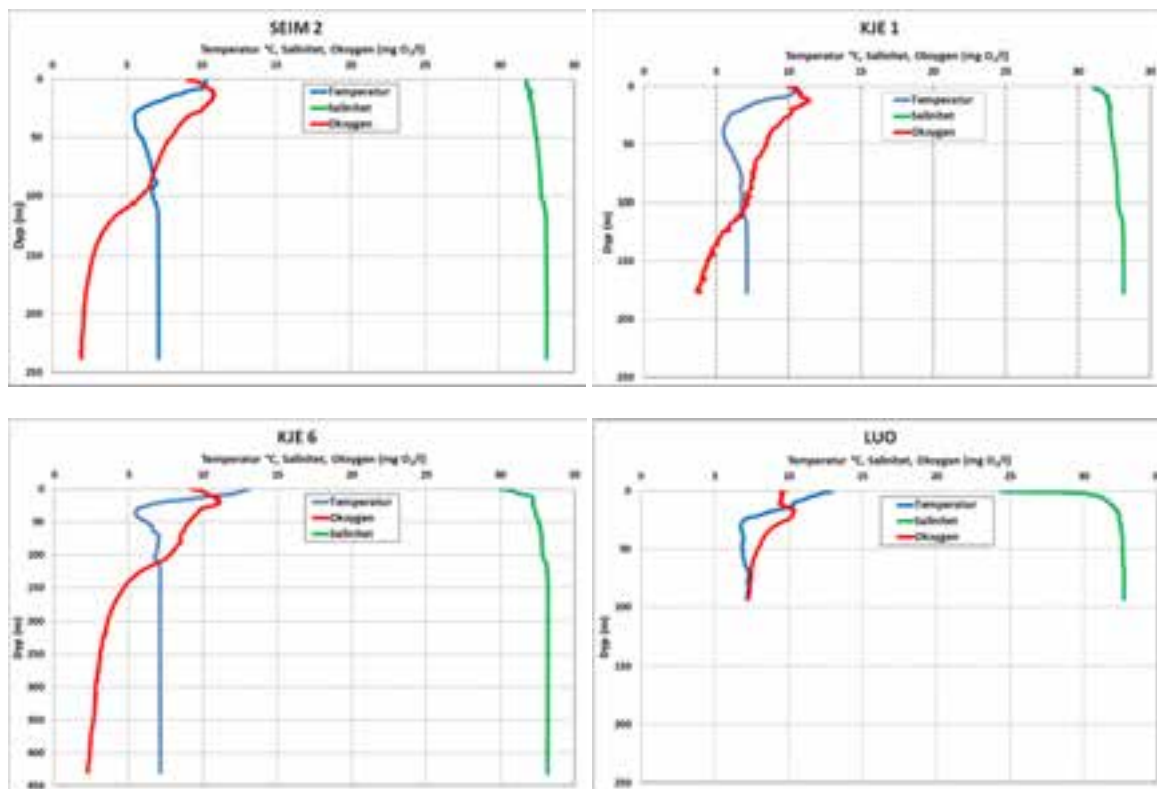
**Figur 4.** Profiler for salinitet, temperatur og oksygen på stasjonene SEIM2, KJE1, KJE6 og LUO 4. og 5. juli 2013.

Vertikalprofilen for salinitet i Seimfjorden viser at 4. juli 2013 steg saltinnholdet i vannsøylen relativt jevnt fra 31,8 i overflaten til 32,8 på 103 m dyp. Fra 103 til 114 m var det en relativt stor salinitetsøkning fra 32,8 til 33,1, men derfra til dypeste målepunkt på 237 m var det tilnærmet ingen endring i saliniteten (jfr. **Figur 4**). Temperaturen var relativt jevn (10,3-10,1°C) i de øvre 8 meterne og sank derfra relativt jevnt til 5,5°C på 30 m dyp. Derfra og ned til 115 m økte den igjen til 7,1°C og holdt seg på denne temperaturen helt ned til bunnen.

I Kjeosen var saliniteten i overflaten 31,2 og økte relativt raskt til 32,0 på 10 m dyp. Derfra og ned til bunnen på 177 m var forløpet for salinitetsutviklingen svært lik forløpet på SEIM2. Temperaturen i de øvre 5 meterne varierte mellom 10,4 og 10,6°C, men derfra og ned til bunnen fulgte i store trekk temperaturen samme utvikling som på SEIM2.

Oksygenkonsentrasjonen i overflaten var 10,0 mg O<sub>2</sub>/l og økte jevnt til 11,4 mg O<sub>2</sub>/l på 13 m dyp, dvs samme utvikling som på SEIM2. Mengden oksygen sank fra 13 m ned til 90 m hvor konsentrasjonen ble målt til 7,4 mg O<sub>2</sub>/l. På ca. 100 m økte oksygenfallet per meter igjen og ved bunnen på 177 m ble konsentrasjonen målt til 3,7 mg O<sub>2</sub>/l som tilsvarer 2,6 ml O<sub>2</sub>/l og gir tilstandsklasse III "Moderat" i henhold til Veileder 02:2013.

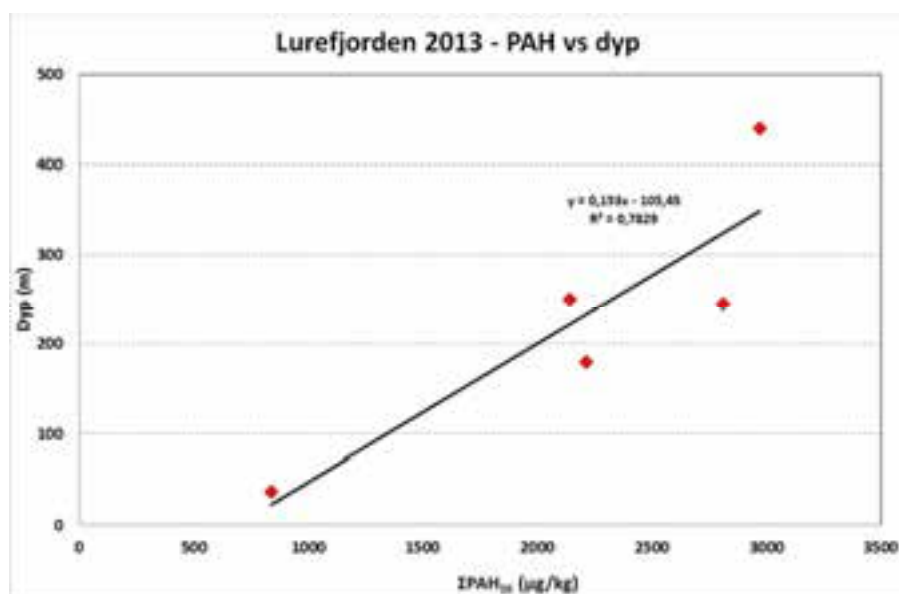
**Figur 6.** Sammenhengen mellom konsentrasjonen av  $\text{PAH}_{16}$  i sediment som funksjon av dyp i Lurefjorden.

Resultatene fra Lurefjorden viser at det er en sammenheng mellom mengde PAH og dybde slik at PAH-mengden øker med økende dyp (**Figur 6**). Dette har sammenheng med at PAH er partikkelbundet og flest partikler vil sedimentere i de dypeste områdene.

Disse resultatene viser at  $\Sigma\text{PAH}_{16}$ -mengden i sediment var lavest på stasjon KJE4, mens høyeste konsentrasjon ble funnet i Lurosen. Det er også interessant å merke seg at alle enkeltforbindelser som forekom over deteksjonsnivå, ble funnet i høyest konsentrasjon i Lurosen. Som for metaller kan PAH-forurensningen i Lurosen ikke forklares med tilførsler fra Lurefjorden.

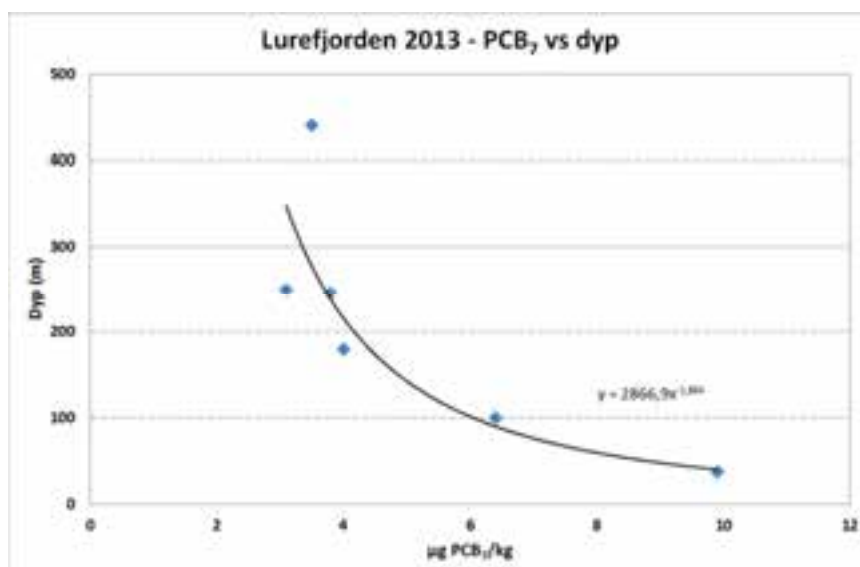
**Figur 7.** Sammenhengen mellom konsentrasjonen av PCB<sub>7</sub> i sediment som funksjon av dyp i Lurefjorden.
