# Handlingsplan for kalksjøer Utredning av miljøkrav for kransalger og arter av tjønnaks i kalksjøer - videreføring

Tittel Handlingsplan for kalksjøer Utredning av miljøkrav for kransalger og arter av tjønnaks i kalksjøer - videreføring	Løpenr. (for bestilling) 6685-2014	Dato 19. mai 2014
	Prosjektnr. Undernr. 29169	Sider Pris 73
Forfatter(e) Marit Mjelde	Fagområde ferskvann	Distribusjon
	Geografisk område	Trykket NIVA

## **Handlingsplan for kalksjøer**

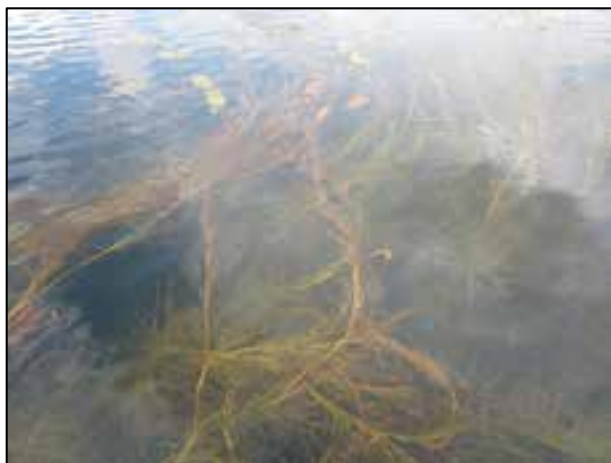
Sliretjønnaks er svært sjelden og finnes bare i Nord-Norge, registrert i 3 innsjøer i Nordland og 1 innsjø i Troms.

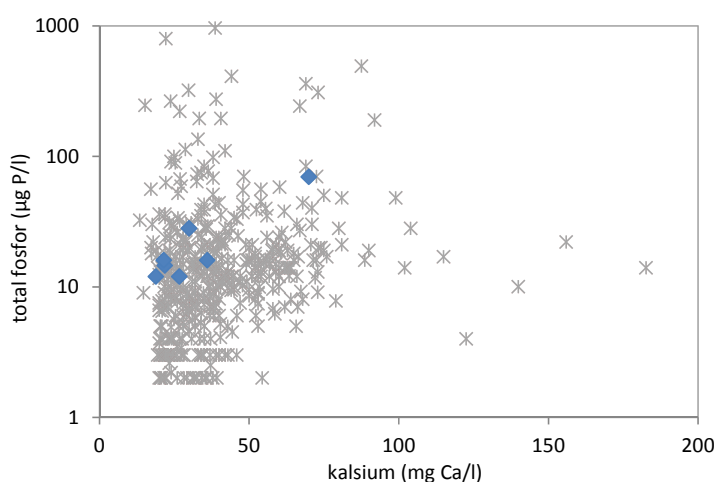
Figur 14. Øverst: Sliretjønnaks (foto: M. Mjelde). Nederst: Forekomst i forhold til kalsium og total fosfor. Øvrige kalksjøer er vist med grå farge.

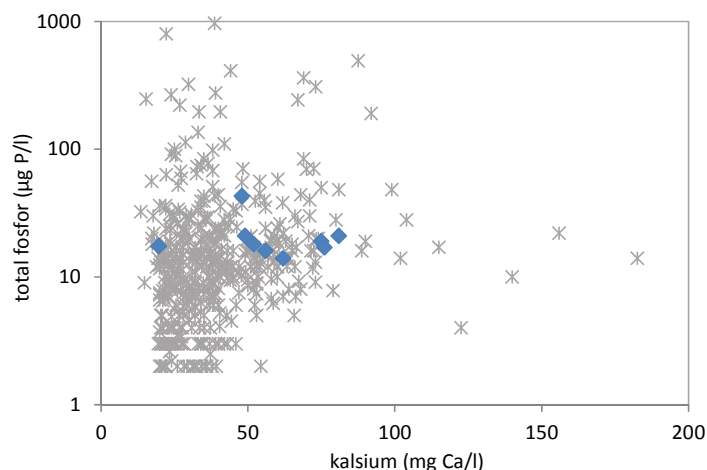
Figur 16. Forekomst av stinkkrans i forhold til kalsium og total fosfor. Øvrige kalksjøer er vist med grå farge.

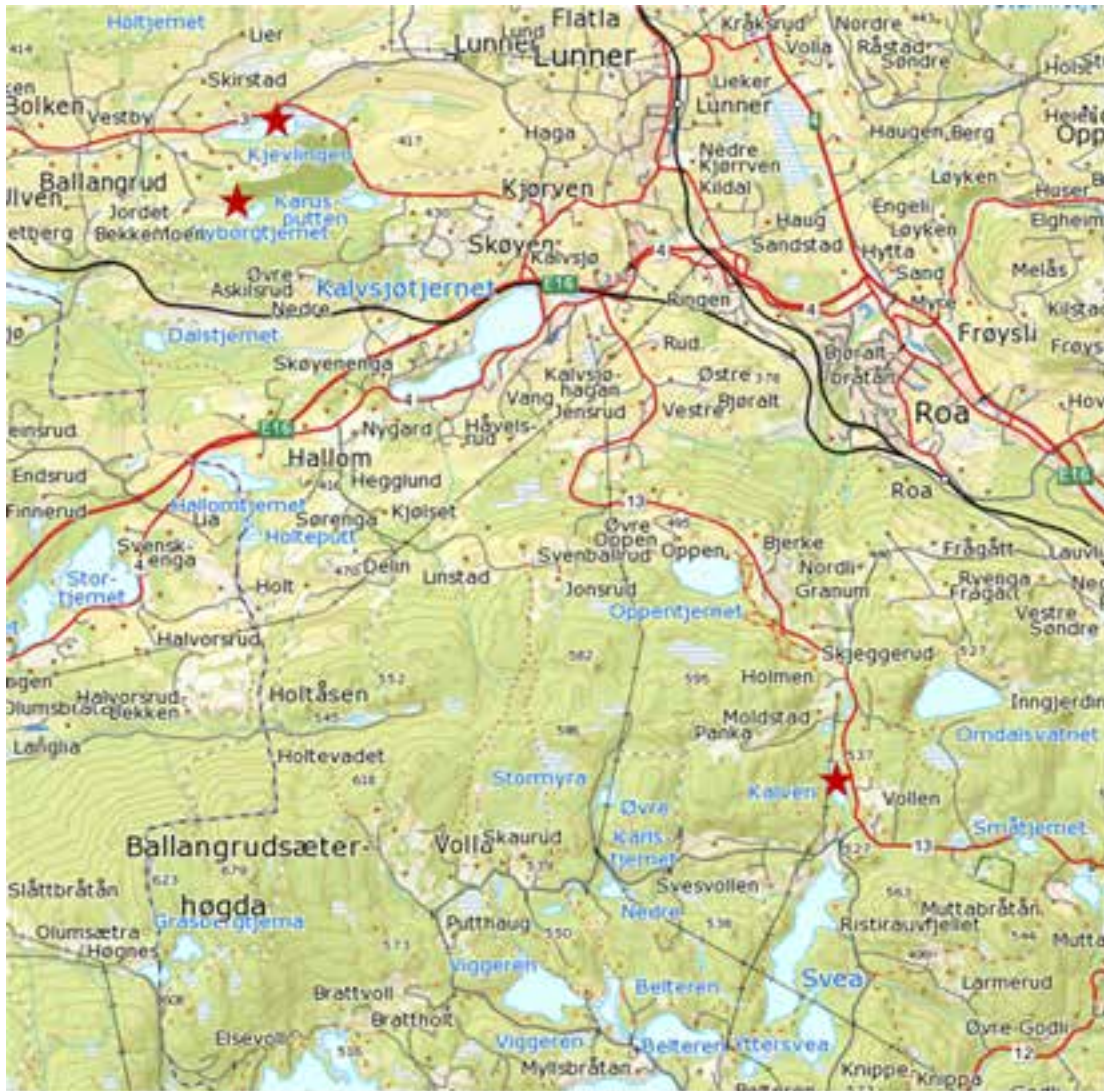
Figur 21. forts.

Figur 21. Undersøkte innsjøer på Hadeland 2013. Innsjøene er markert med rød stjerne. Grunnlagskartet er hentet fra [www.Norgeskart.no](http://www.Norgeskart.no).

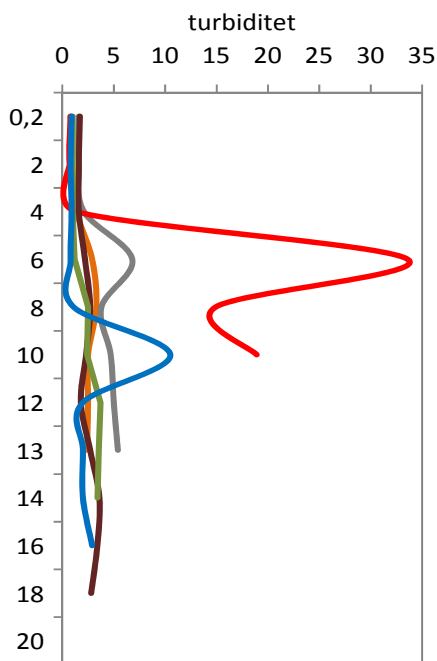
Figur 25. Turbiditet i utvalgte innsjøer. Rød: Oksetjern, blå: Steffensrudtjern, grå: Vientjern. De øvrige tre er Holetjern, Rokotjern og Helsettjern.

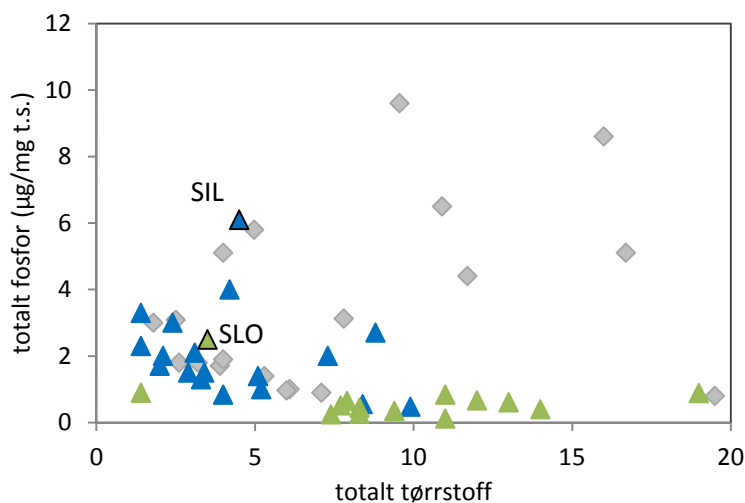
Figur 32. Forholdet mellom totalt tørrstoff og fosfor i bunnsediment (blått) og littoralsediment (grønt). SIL=Sillongen, SLO = Slomma. Grått: øvrige data fra NIVAs databaser (inkluderer både kalkrike og kalkfattige innsjøer).

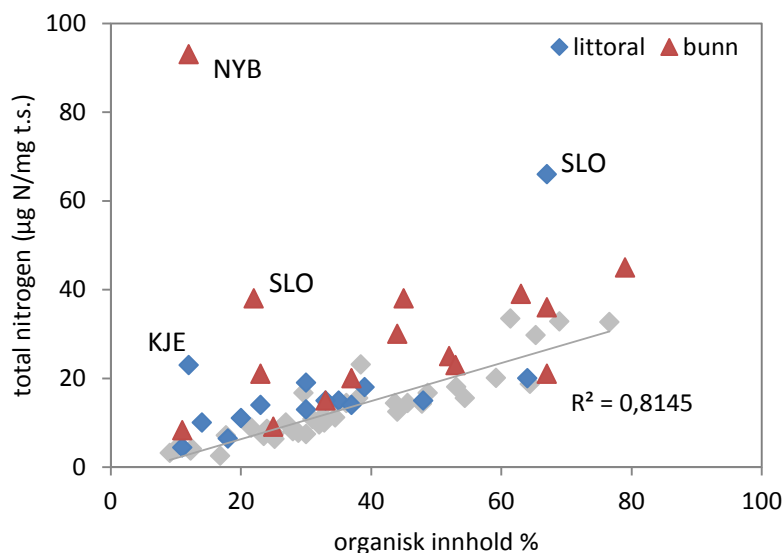
Figur 33. Forholdet mellom organisk innhold og nitrogen i bunnsediment (rødt) og littoralsediment (blått). NYB = Nyborgtjern, SLO = Slomma, KJE = Kjevlingen. Grått: øvrige data fra NIVAs databaser (inkluderer både kalkrike og kalkfattige innsjøer).

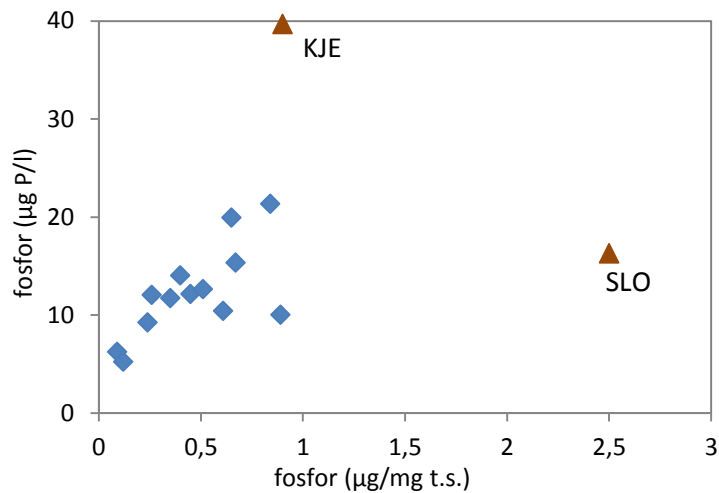
Figur 34. Forholdet mellom fosfor i bunnsedimentet og fosfor i vannmassene. KJE=Kjevlingen, SLO=Slomma.

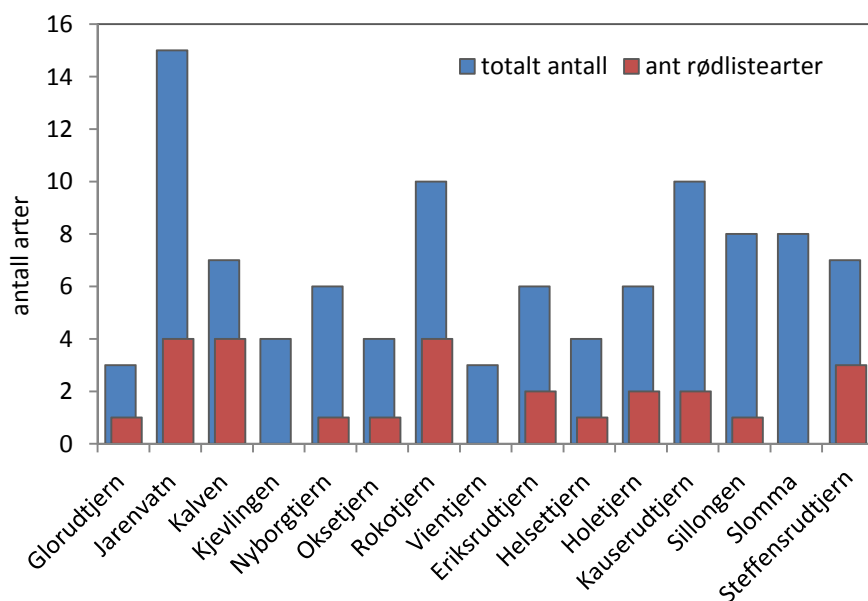
Figur 35. Totalt antall arter og antall rødlistede arter i vannvegetasjonen 2013.

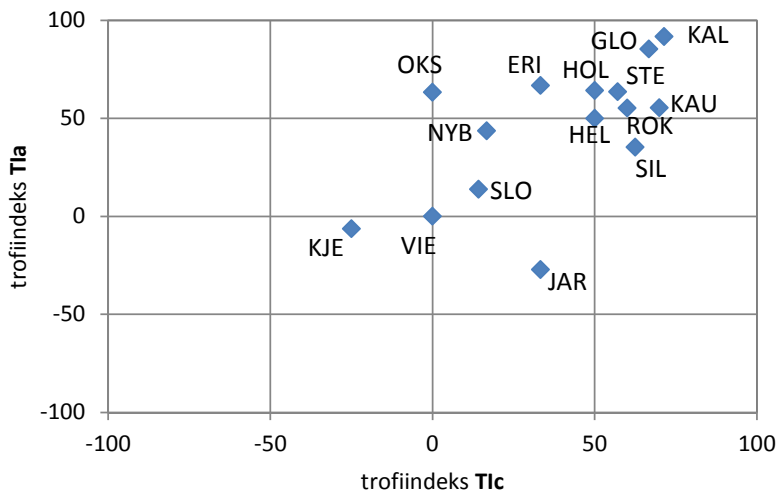
Figur 36. Økologisk tilstand for vannvegetasjonen i innsjøene på Hadeland og Vestre Toten 2013.
