Tilstandsklassifisering av  
vannforekomster i Vannområde  
Hurdalsvassdraget/Vorma  
2011, 2012 og 2014

Tittel Tilstandsklassifisering av vannforekomster i Vannområde Hurdalsvassdraget/Vorma 2011, 2012 og 2014	Løpenr. (for bestilling) 6814-2015	Dato 1.5.2015
	Prosjektnr. Undernr. O-12250/O-14210	Sider Pris 53
Forfatter(e) Markus Lindholm	Fagområde Vannressurs- forvaltning	Distribusjon Fri
	Geografisk område Akershus	Trykket NIVA

# **Tilstandsklassifisering av vannforekomster i Vannområde Hurdalvassdraget/Vorma**

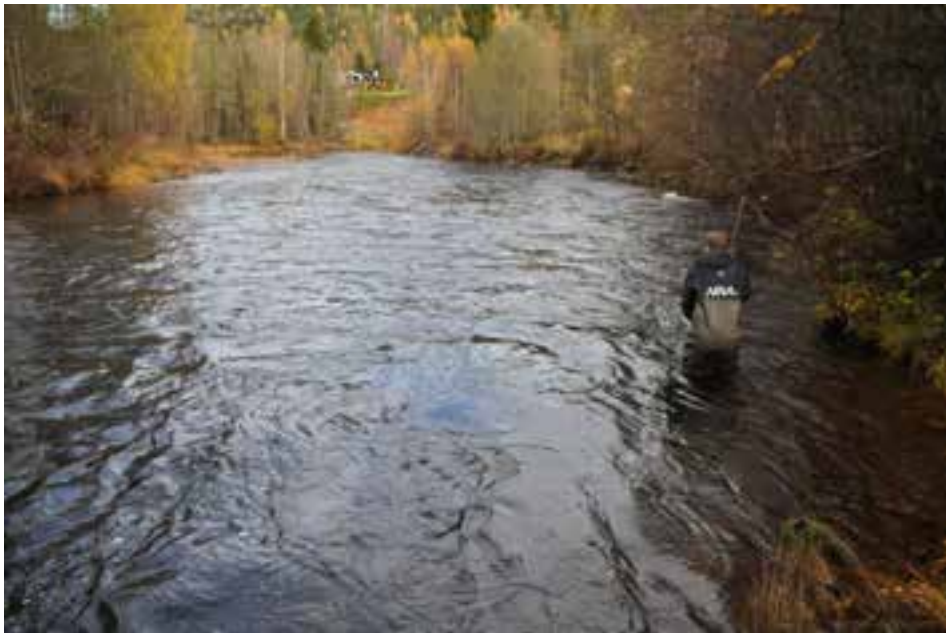
**Figur 4.** Prøvetaking av bunndyr i Hurdalselva (foto: H. B. Pedersen/HuVo).

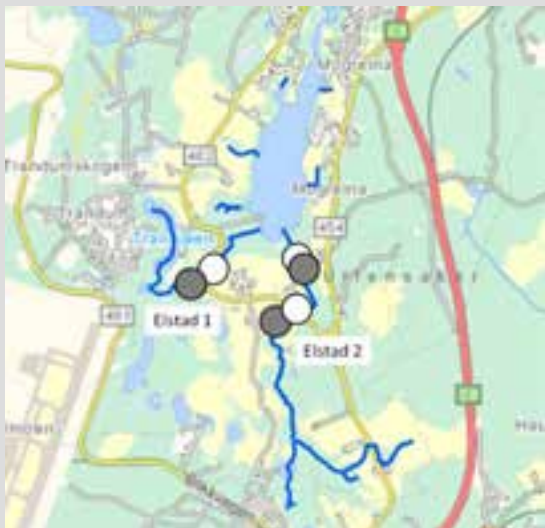
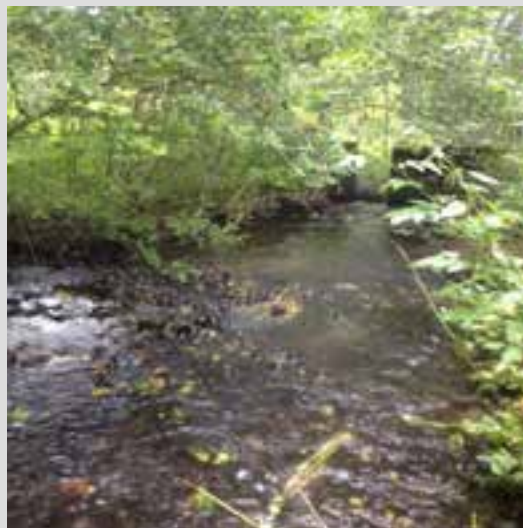
### Elstad bekkefelt

Kart: <http://vann-nett.nve.no>. Hvit punkt angir stasjon for vannkjemiske prøver; grå: biologiske prøver.

Vannforekomsten Elstad bekkefelt ligger i Ullensaker og drenerer til Hersjøen. Det består av enkelte små og to større bekker: Transjøbekken og Bjørtomtbebben. Feltet er preget av landbruk og avrenning fra tettsteder, som ligger på is-avsetninger og morenemasser. I 2012 og 2014 ble det tatt prøver av vannkemi og biologi fra begge de større bekkene. Begge bekkene ble i 2014 prøvetatt lengre ned i bekken enn i 2012, for å avklare om tilstanden målt i 2012 var å anse som lokalt begrenset, eller gjaldt for hele bekkefeltet. Middelverdien for farge og kalsium var henholdsvis 11,2 mg Pt/L og 52,8 mg Ca/L. Vannforekomsten tilhører dermed elvetype 9 *kalkrik, klar i lavland*, som har en god/moderat-grense for totP og totN på 25 og 775 µg/L. Middelverdiene for totP og totN var 20 og 485 µg/L (n=22), som gir god vannkjemisk tilstand. Verdiene var høyere i Bjørtomtbebben, og med 29 µg/L var også PO<sub>4</sub>-P (ufiltrert, n=6) klart forhøyet her. De fire prøvene fra bunndyrsamfunnet på lokalitetene ga en midlere ASPT på 5,43, som betyr moderat tilstand. Begroingsalgeprøvene viste en midlere PIT-indeks på 15,39, som god tilstand.

Basert på data fra 2012 og 2014 er Elstad bekkefelt i moderat økologisk tilstand.

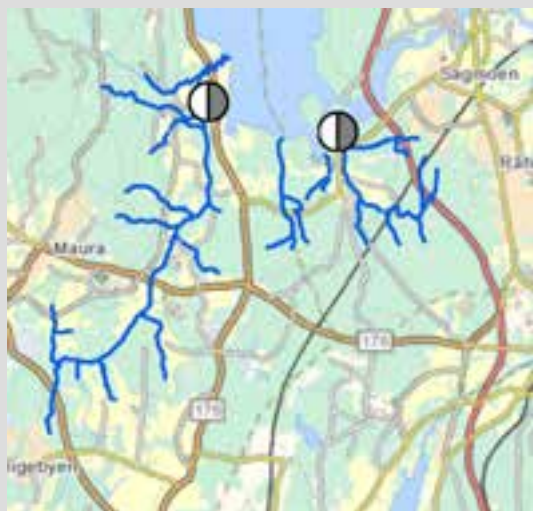
## Hæra

Kart: <http://vann-nett.nve.no>. Hvit: vannkjemiske prøver; grå: biologiske prøver.

Vannforekomsten Hæra ligger i kommunene Nannestad og Eidsvoll, og består av flere mindre bekker, tjern og små nedbørsfelt som drenerer til Hurdalssjøen. Det meste av vannforekomsten ligger under marin grense. Største vassdrag er Hæra og bekken ved Berger. I 2012 og 2014 ble det tatt prøver av begroingsalger og bunndyr fra to stasjoner (se kart). Vannforekomsten har en leirdekningsgrad på 39 %, og tross STS <10 mg/L (n=2) mener vi vannforekomsten tilhører type 11 – leirvassdrag, som da får en god/moderat-grense for totP og totN på henholdsvis 60 og 775 µg/L. Middelerverdiene for totP og totN var 32 og 1019 µg/L, som gir over god/moderat og moderat tilstand for de vannkjemiske støtteparametere. Forekomster av TKB indikerer noe kloakkpåvirkning. Midlere ASPT for bunndyr var 3,67 (n=2), som betyr svært dårlig tilstand. Begroingsalgene viste en PIT-indeks på 25,12 (n=3), som betyr moderat økologisk tilstand.

Basert på data fra 2012 og 2014 er vannforekomsten Hæra i svært dårlig økologisk tilstand. Typifiseringen bør sikres med mer data for STS og SGR. Vi anbefaler også en tilrettelagt oppfølging med tanke på å avklare årsaken til de svært dårlige ASPT-verdiene.

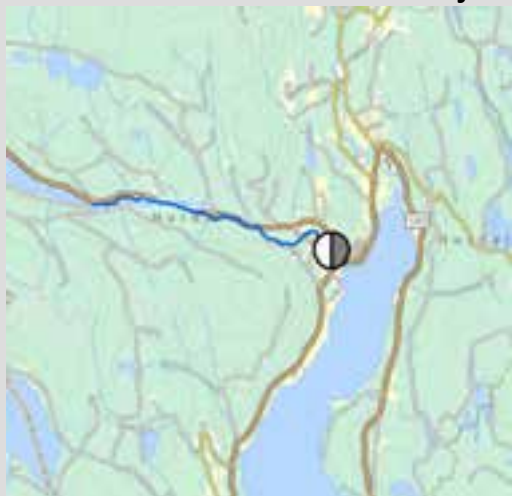
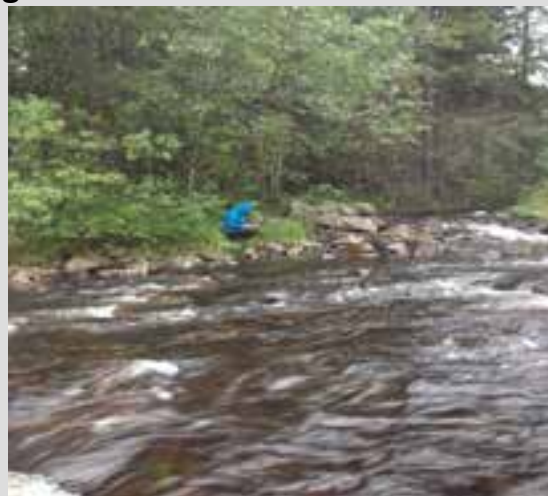
## Gjødingelva

Kart: <http://vann-nett.nve.no>. Hvit: vannkjemiske prøver; grå: biologiske prøver.

Vannforekomsten Gjødingelva er en 7,5 km lang elvestrekning som drenerer fra Skrukkelisjøen og munner ut i nordvestenden av Hurdalssjøen. I 2012 ble det tatt prøver av begroingsalger og bunndyr fra nederst i elva, samt 5 vannprøver gjennom sommersesongen, som ble analysert for totalfosfor, fosfat, totalnitrogen, nitrat, kalsium og fargetall. Steder for prøvetaking er markert på kartet. Middelerdien for farge og kalsium var 52,45 mg Pt/L og 2,8 mg Ca/L, og vannforekomsten tilhører dermed elvetype 17 - *kalkfattig humøs i skog*, som har en god/moderat-grense for totP og totN på henholdsvis 20 og 550 µg/L. Middelerdiene for totP og totN var 6 og 292 µg/L, som gir svært god tilstand for vannkjemiske støtteparametere. Bunndyrprøven ga en ASPT på 6,79, og en EQR på 0,98, som er på grensen mellom god og svært god tilstand. Begroingsalgeprøven viste en PIT-indeks (som viser påvirkningsgraden for eutrofiering) på 6,53 og en AIP-indeks (som viser påvirkningsgraden for forurening) på 6,90. Dette gir for PIT-indeksen en EQR på 1,01, og dermed svært god økologisk tilstand. Basert på data fra 2012 synes Gjødingelva å være i god økologisk tilstand.

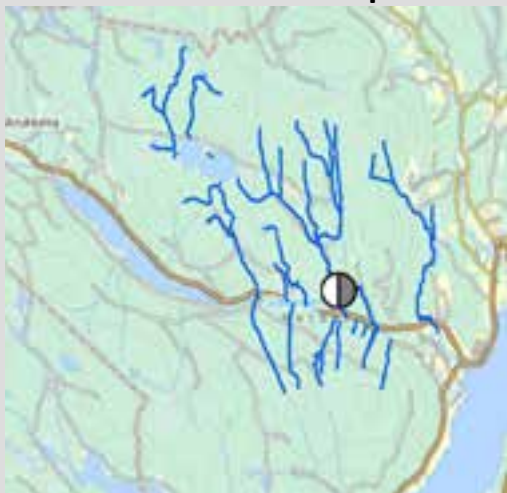
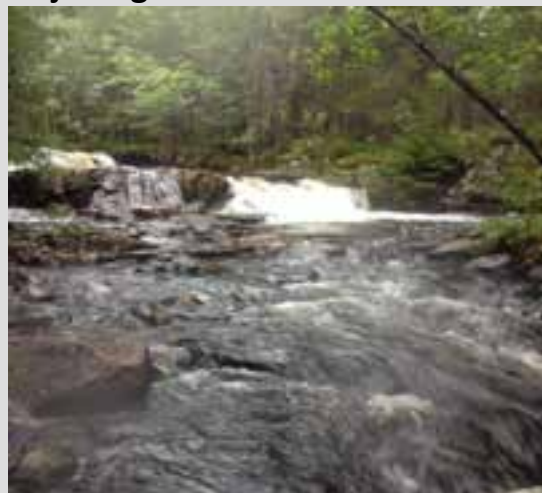
## Tilløpsbekker til Gjødingelva

Kart: <http://vann-nett.nve.no>. Hvit: vannkjemiske prøver; grå: biologiske prøver.

Vannforekomsten Tilløpsbekker til Gjødingelva utgjøres av innsjøer, tjern og bekker som drenerer til Gjødingelva, og omfatter 56,5 km vannstreng. Største bekk er Fjellsjøelva. Nederst i denne ble det i 2012 tatt prøver av begroingsalger og bunndyr, samt 5 vannprøver gjennom sommersesongen (se kart). De siste ble analysert for totP, PO<sub>4</sub>-P, totN, nitrat, kalsium og fargetall. Middelerdien for farge og kalsium var henholdsvis 57,3 mg Pt/L og 2,2 mg Ca/L, og vannforekomsten tilhører dermed *elvetype 17 - kalkfattig humøs i skog*, som har en god/moderat-grense for totP og totN på 20 og 550 µg/L. Middelerdiene for totP og totN var 7 og 259 µg/L, som gir svært god tilstand for vannkjemiske støtteparametere. Bunndyrprøven ga en ASPT på 6,59, som betyr god økologisk tilstand. Begroingsalgeprøven viste en PIT-indeks på 9,43 og en AIP-indeks (som viser påvirkningsgraden for forurening) på 6,85. Dette gir for PIT-indeksen en EQR på 0,95, og dermed svært god økologisk tilstand. Store deler av oppstrøms vassdrag kalkes.

Basert på data fra 2012 synes tilløpsbekkene til Gjødingelva å være i god økologisk tilstand.

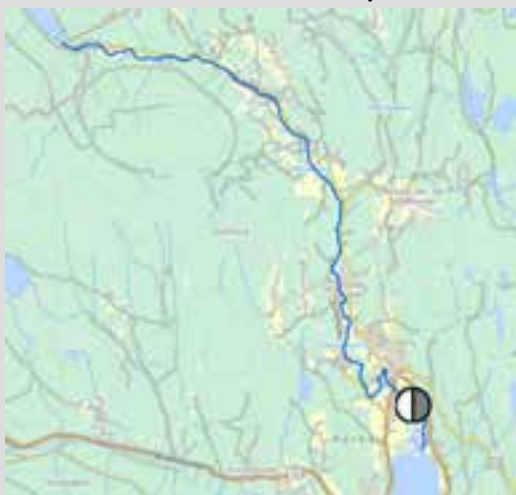
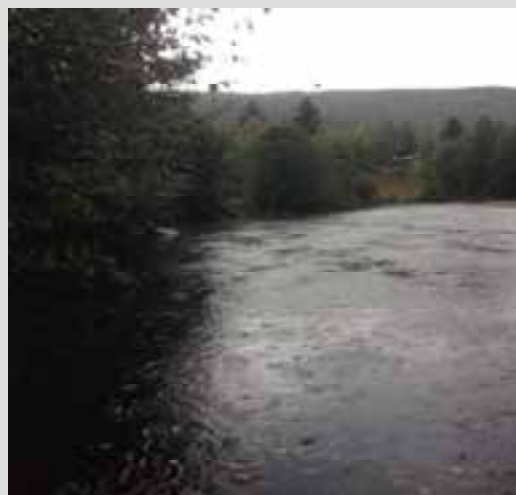
## Høverelva – Hurdalselva

Kart: <http://vann-nett.nve.no>. Hvit: vannkjemiske prøver; grå: biologiske prøver.

Basert på data fra 2012 og 2014 er Høverelva-Hurdalselva i god økologisk tilstand.

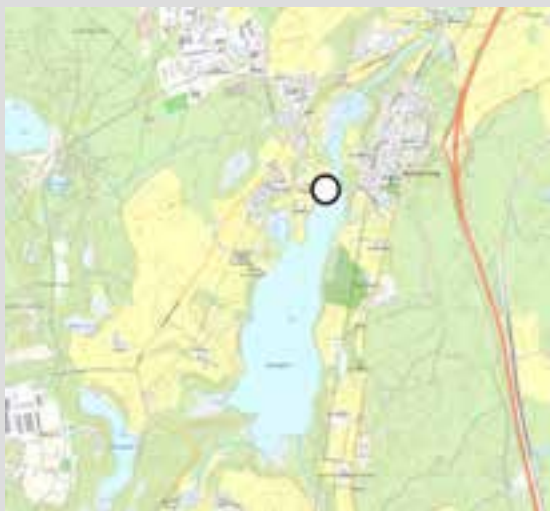
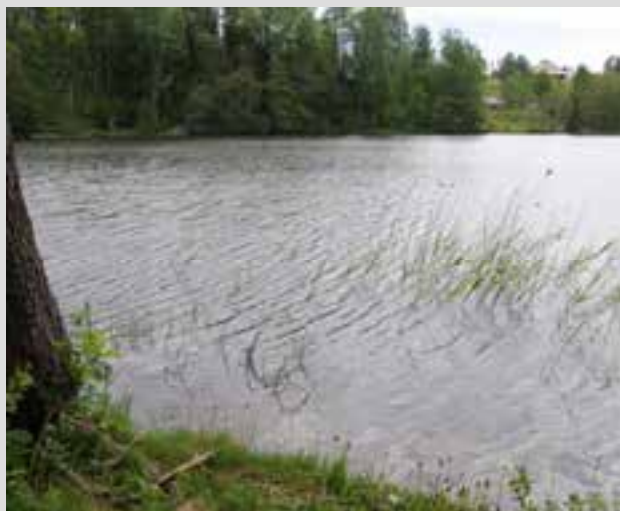
## Hersjøen

Kart: <http://vann-nett.nve.no>. Hvit: vannkjemiske prøver.

Innsjøkode:	002-4158-L
Beliggenhet:	Ullensaker
Vanntype:	Innsjøtype 10 - kalkrik, klar i lavland
Høyde over havet (m):	158
Påvirkning:	Eutrofiering
Innsjøareal (km <sup>2</sup> ):	0,64
Middeldyp (m):	ukjent
