Vurderinger vedrørende utslipp av suspendert stoff fra Rekefjord Stone

Tittel Vurderinger vedrørende utslipp av suspendert stoff fra Rekefjord Stone	Løpenummer 7791-2022	Dato 02.12.2022
Forfatter(e) Hilde C. Trannum, Bibiana G. Crespo, Anne Deininger, Paulo Fernandes, Federico G. Håland, Rita Næss, Emelie Skogsberg, Endre Steigum, Øyvind Tangen Ødegaard	Fagområde Marin biologi	Distribusjon Åpen
	Geografisk område Rogaland	Sider 26 + vedlegg

Vurderinger vedrørende utslipp av suspendert stoff fra Rekefjord Stone til Rekefjorden

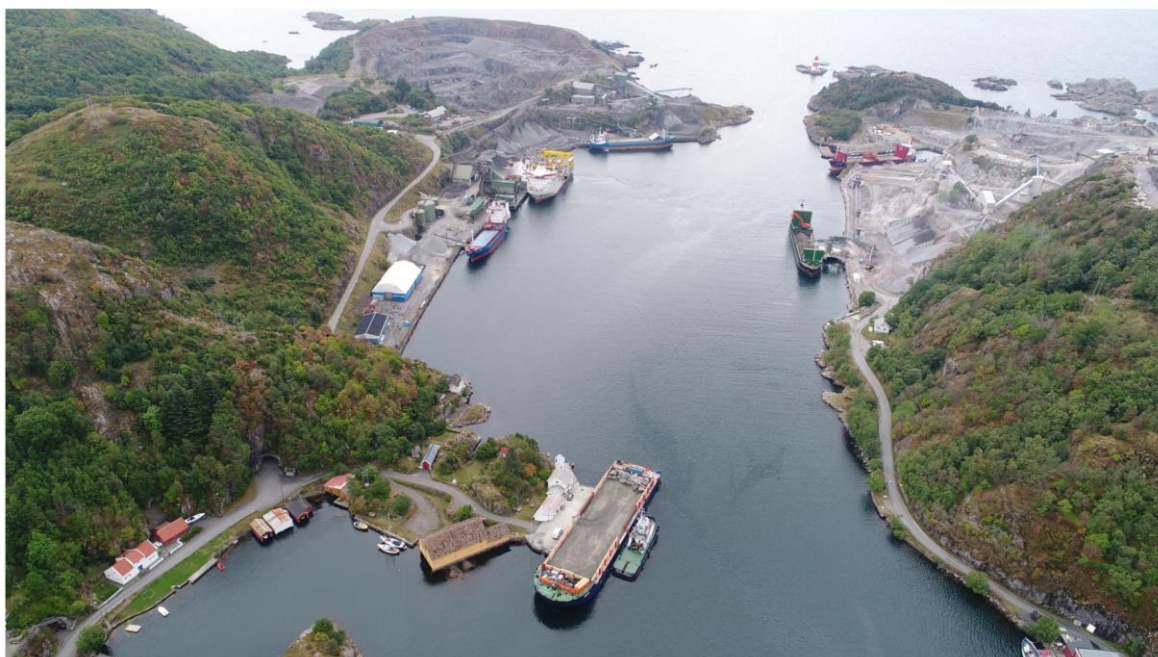
Figur 1. Bilde av pukkverket på begge sider av Rekefjorden (<https://rekefjord-stone.no/om-rekefjord-stone>).

Pukkverket ligger i den ytterste delen av Rekefjorden. Steinvirksomheten består av to brudd; et på østsiden og et på vestsiden av fjorden (Figur 1). Uttak av stein startet på østsiden i 1963, og ti år senere ble det produksjon på vestsiden. Rekefjord øst består av steintypen noritt, som har en mørk grå farge og er klassifisert som gabbronoritt. Rekefjord vest består av steinen ansitt, med en lysere gråfarge, og en bergart klassifisert som anortositt. Frem til 2021 er det produsert om lag 60 mill tonn stein fra bruddene i øst og vest. Det er forventet at steinproduksjonen kan fortsette i ytterligere 15 år.

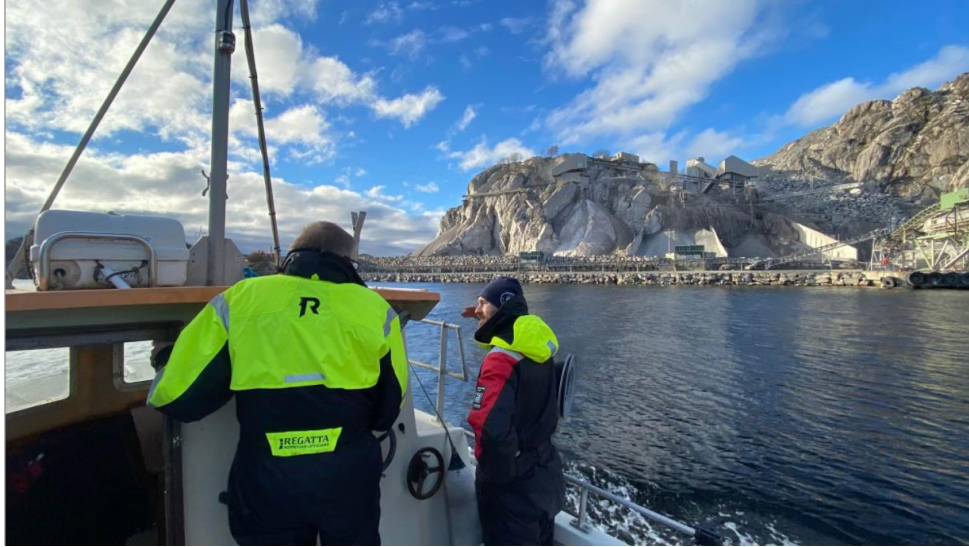
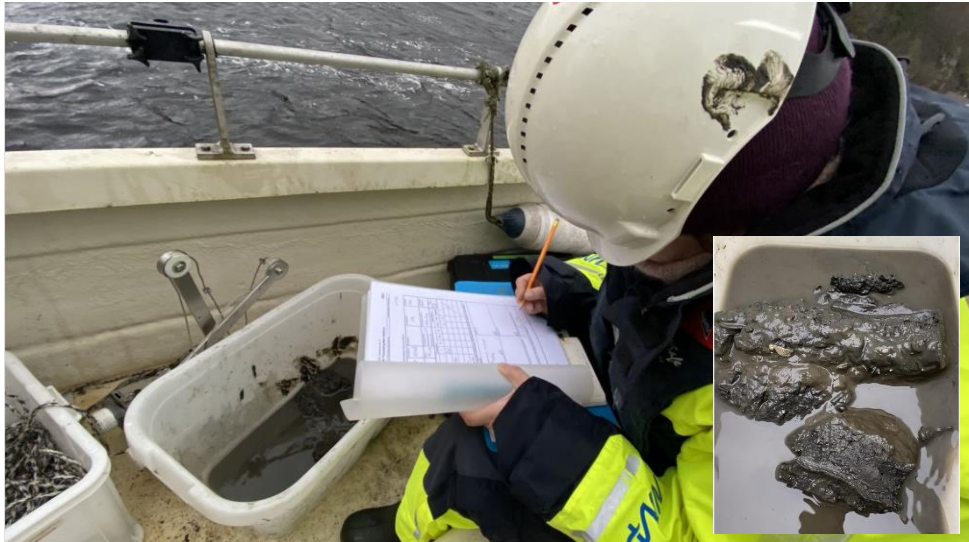
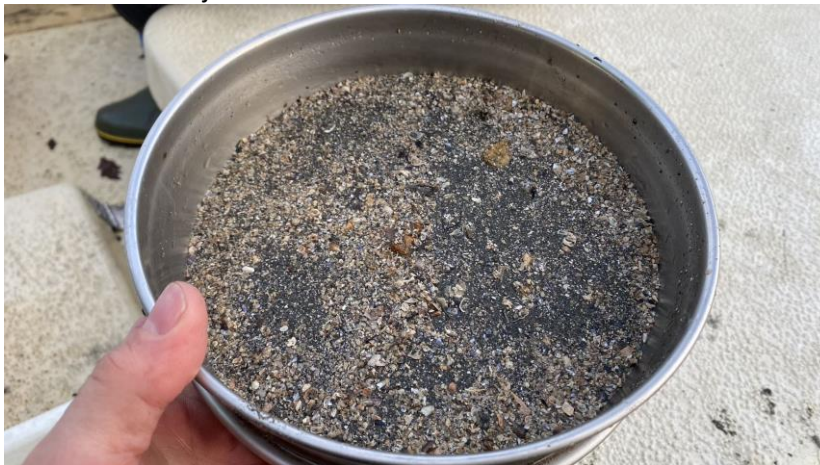
Figur 5. Bilder fra prøvetakingen i Rekefjord, 2022 (foto, NIVA).

Båten med pukkverket i bakgrunnen

Grabbprøvetaking, og sedimentets beskaffenhet på stasjonene Rek1 og Rek 2

Sikterest fra stasjon Rek2

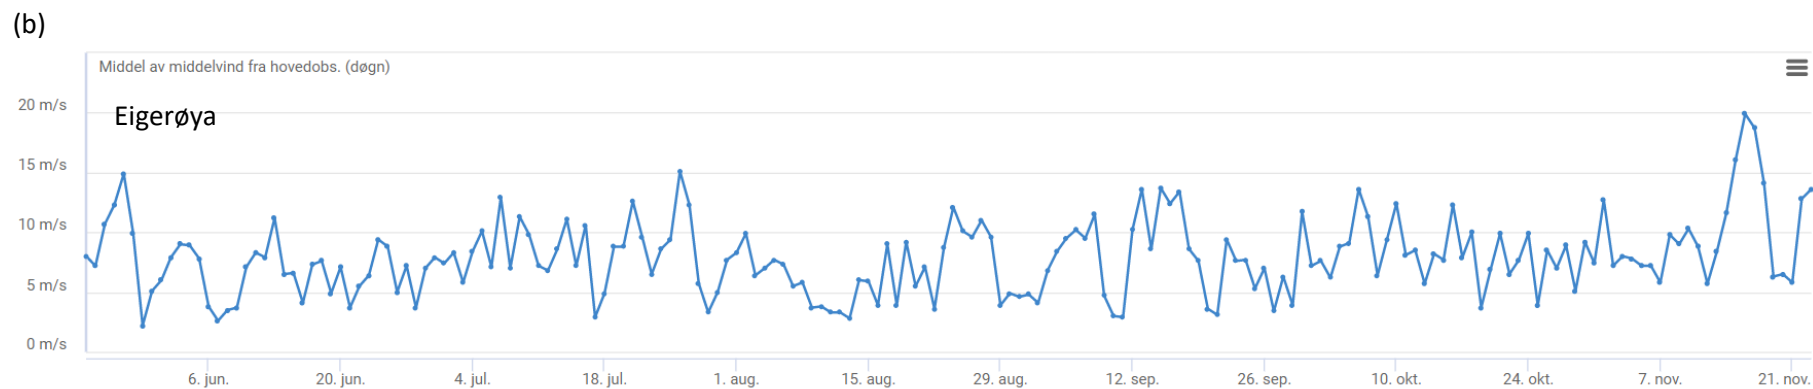
Vedlegg 1- B. Juni til November 2022 (a) Nedbør (per døgn i mm) og (b) Vind (middelvind per døgn i m/s) i Rekefjordområdet (nedbør: stasjon Jøssingfjord; vind: Eigerøya). Kilde: Norsk Klimaservicesenter (<https://seklima.met.no>).

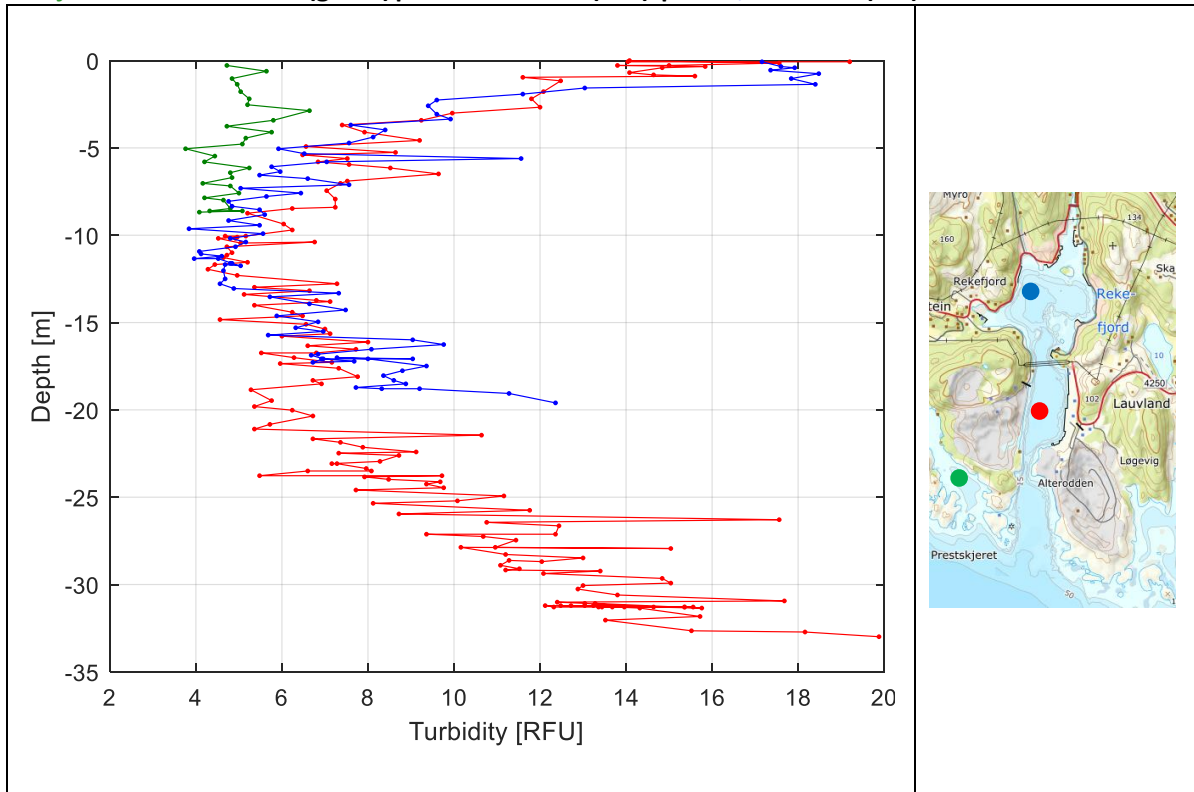
Turbiditetsprofiler (Turner C3)

Stasjoner Nor1 14.11.22 (grønt) | Rek1 08.11.22 (rød) | Rek2, 08.11.22 (blå).

Turbiditet ble målt med Turner-instrumentet 8. og 14. november, men et problem med instrumentets loggefunksjon ga verdier som kun kan tolkes fra stasjonene Rek1 og Rek 2 den 8. november. Profilene var like for begge stasjonene. Høyeste turbiditetsverdier ble målt på overflaten (0-5 m: 14-18 RFU (Relative Fluorescence Units)) og bunnen (>20 m, 8-20 RFU), og laveste verdier mellom 5-20 m (4-10 RFU). Målinger ble også logget på referansestasjonen Nor1 den 14. november. Disse verdiene var lavere enn for Rek1 og Rek2. Verdiene kan imidlertid ikke sammenliknes med de andre stasjonene, da det er uklart om verdiene på Nor1 var lavere på grunn av status som referansestasjon, eller fordi målingene ble tatt ca. halvannen uke etter nedbørshendelsen.
