# Overvåking av Rusvikbekken Resipient for spylevann og vaskevann fra membranfiltre ved Våler vannverk

Resipient for spylevann og vaskevann fra membranfiltre  
ved Våler vannverk

Title: Monitoring of The Rusvik Brook, Recipient for filter back wash water from drinking water membrane filters.

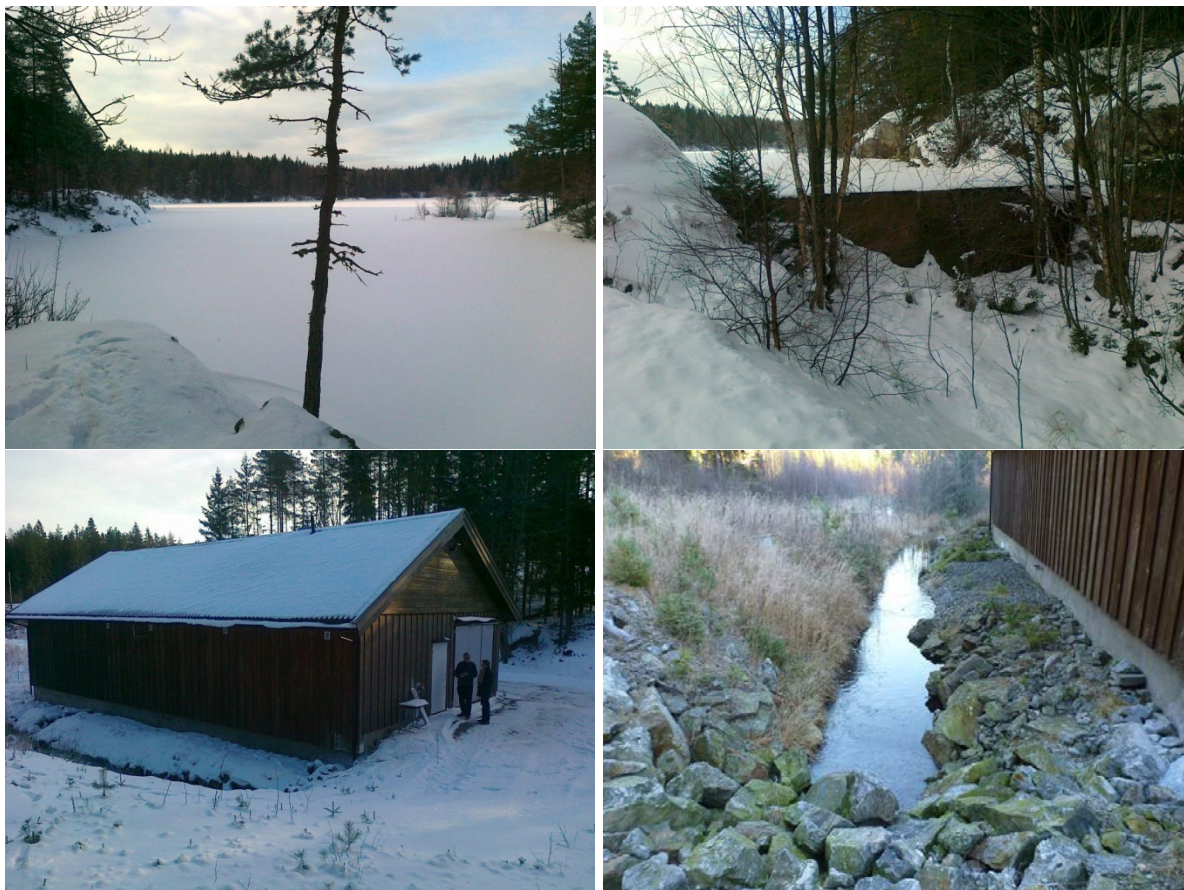
**Figur 1.2.** Vannbehandlingsanlegget ligger like nedenfor dammen. De øverste 50 m av Rusvikbekken er tørr, da hele avrenningen fra Rusviktjernet tas inn i vannverket. Bekken føres kun av spylevann fra membranfilteranlegget, med unntak av korte perioder med overløp over dammen. Foto: Dag Berge (de tre øverste), Torleif Bækken (nederst til høyre).

Den oppstuede delen av bekken må kunne kalles «en sterkt modifisert vannforekomst», da den er avstengt fra Rusviktjernet ved demningen og en tørr strekning (se **Figur 1.2**), den har ingen naturlig vannføring utenom perioder med flom. Ellers renner det kun spylevann fra vannverket i bekken. Den er demmet opp ved en traktorvei som krysser bekken, slik at den nå er svært sakteflytende. Oppdemningen er positiv mht. å ta vare på miljøet i resten av den nedenforliggende bekken. Man kan derfor muligens tolerere litt dårligere tilstand her enn det generelle kravet om god økologisk status. Miljømålet her er godt økologisk potensiale, noe som må defineres etter hvert som vi får data fra overvåkingen. Fylkesmannen ville ikke ha dette som egen vannforekomst da den var for liten. Alternativet er at den blir en del av resipienten og skal da ha god økologisk status på lik linje med resten av bekken. Hvordan man skal evaluere denne nokså unaturlige delen av bekken, kan man vurdere etter som man får inn data fra overvåkingen.

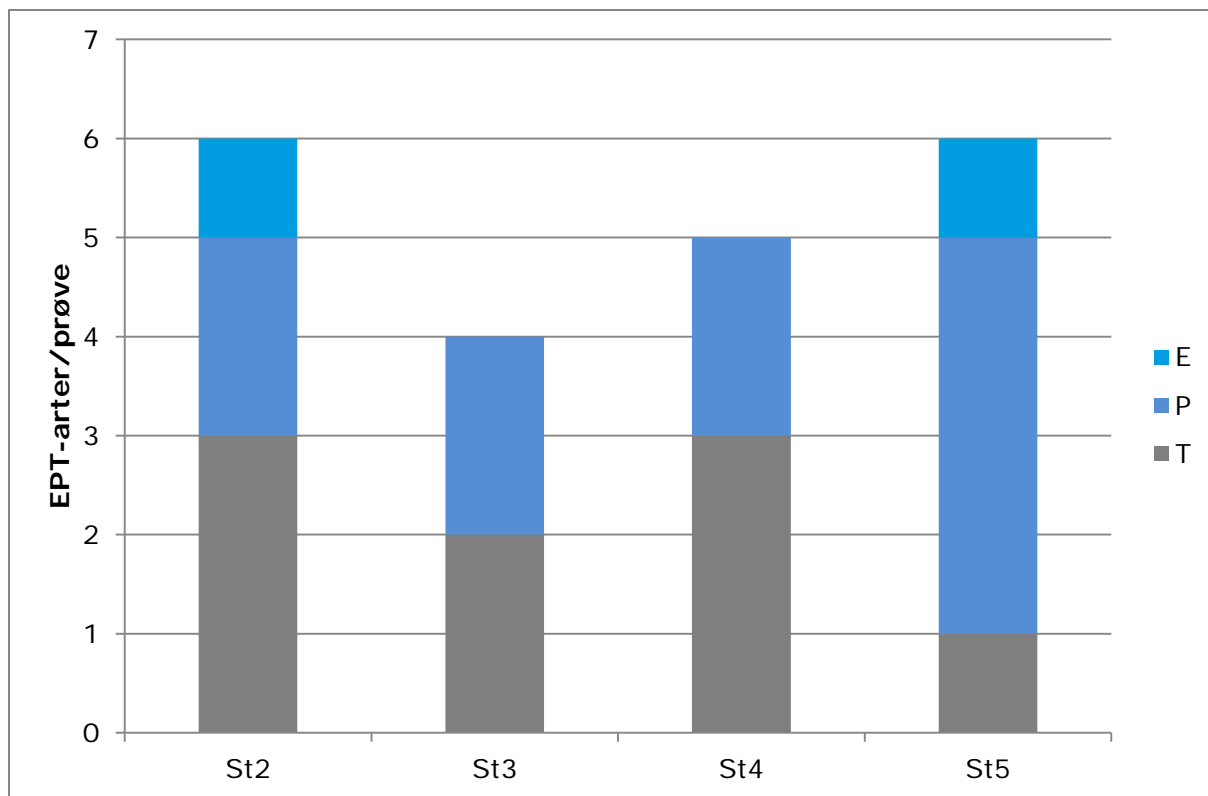
**Figur 3.3.** Biologisk mangfold uttrykt som EPT i bunndyrsamfunnet i Rusviktjernbekken (St2- St4) og referansebekken (St5).
