Vannforurensninger  
fra nedlagte gruver

Rapportens tittel:  Vannforurensning fra nedlagte gruver Del II	Dato: 18/1-1990
	Prosjektnummer: 0-89106
Forfatter (e):  Eigil Rune Iversen Rolf Tore Arnesen	Faggruppe: Industri
	Geografisk område:
	Antall sider (inkl. bilag): 51

**DEL II**

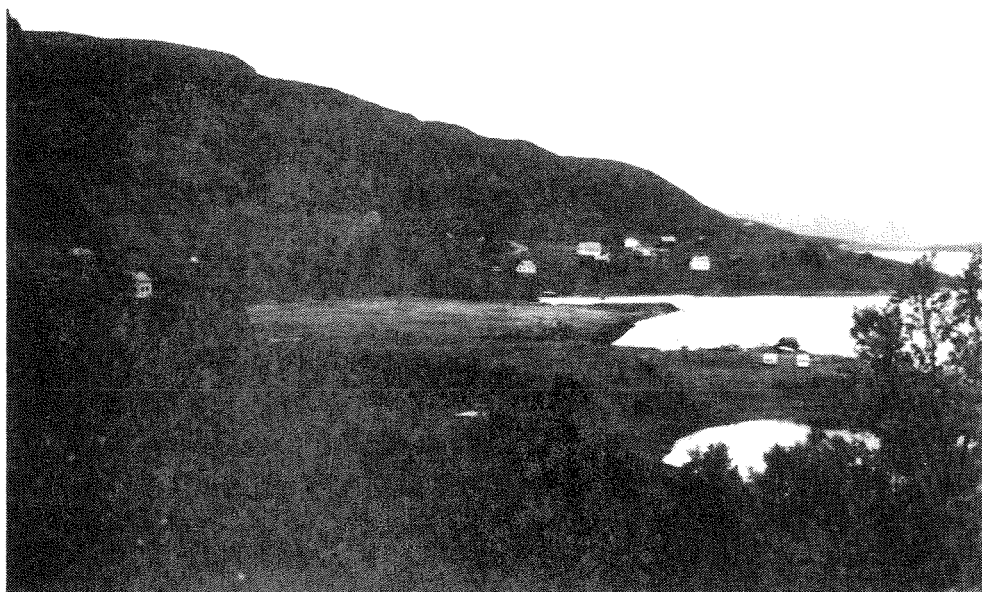
Alta kobberverk. Velter og smelteverksområde nede ved sjøen.

Det er meget sparsom vegetasjon på det området hvor smeltehytta sto. Dette skyldes sannsynligvis tungmetallforgiftning av grunnen (se foto).

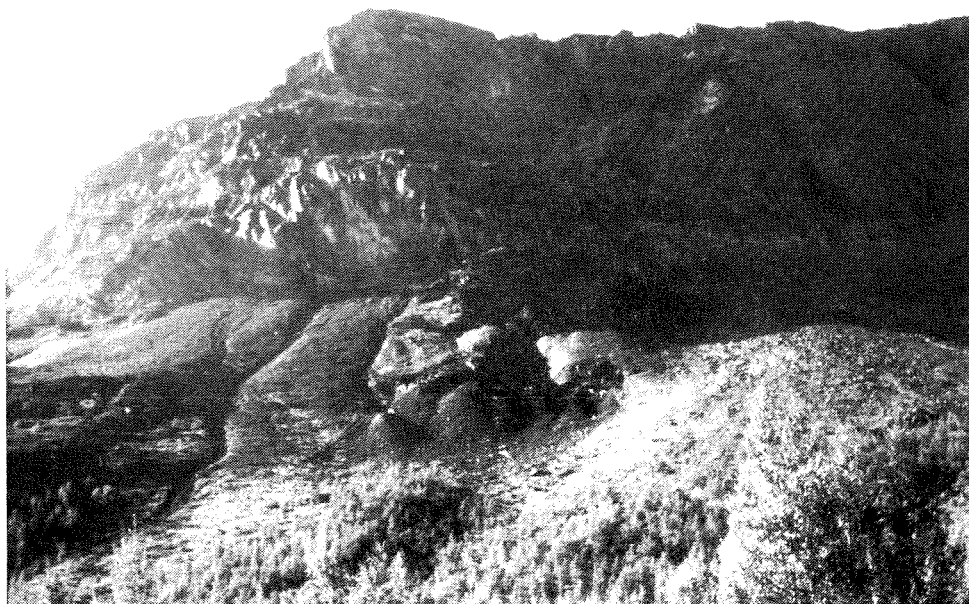
Vaddas gruver ligger i bratt terreng (omtrent midt på bildet).

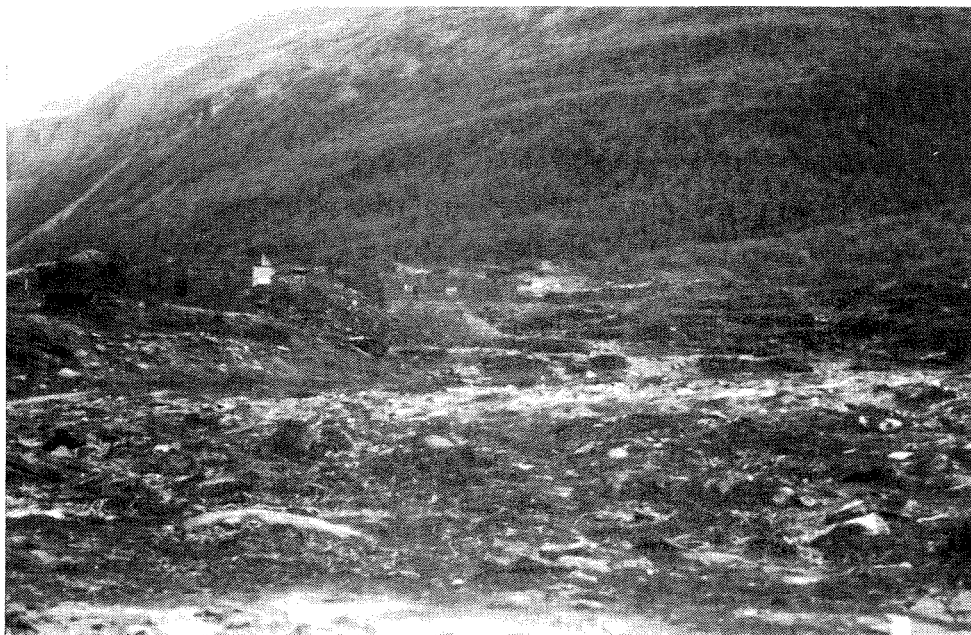
Smelteverks området i Ankerlia

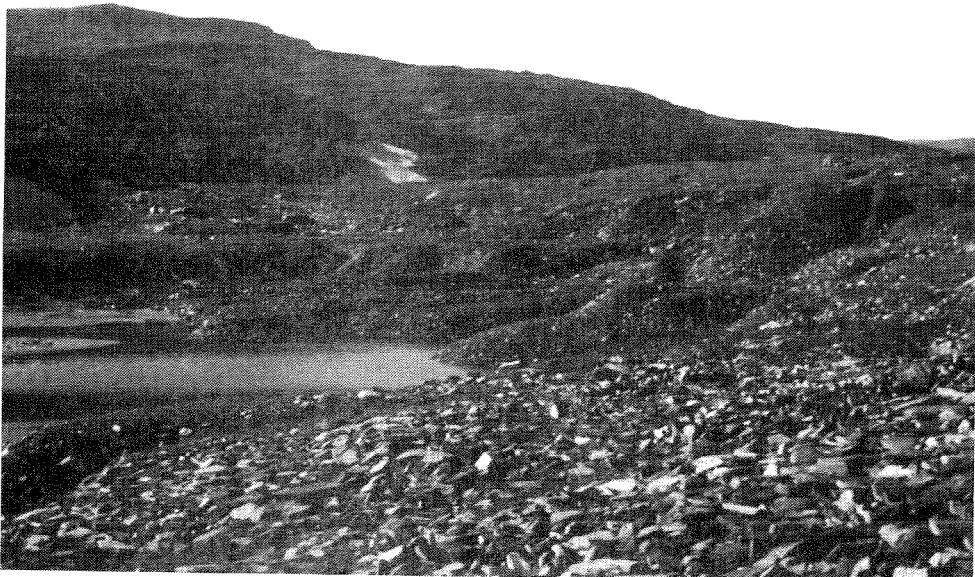
Gruve 117

Analyseresultatene viser at avrenningen fra den øverste gruva (1) er mest forurenset, men vannmengdene var så beskjedne at materialtransporten fra området er meget liten.

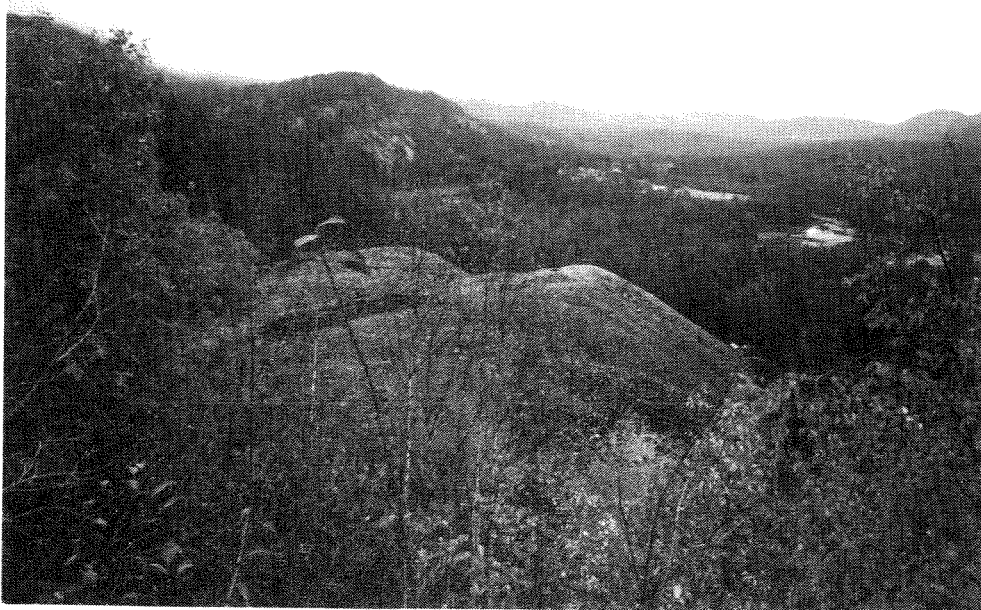
Velter ved Åmdal Verk.
