RAPPORT LNR 3787-98

Vannforurensning fra nedlagte gruver

Tittel VANNFORURENSNING FRA NEDLAGTE GRUVER	Løpenr. (for bestilling) 3787-98	Dato 23.01.98
	Prosjektnr. Undernr. O-96100	Sider 63
Forfatter(e) Iversen, Eigil Rune	Fagområde Miljøgifter	Distribusjon
	Geografisk område Norge	Trykket NIVA

Det er foretatt en vurdering av vannforurensning i 25 områder der det er drevet gruvedrift etter kismineraler. I to av områdene der virksomheten har vært betydelig, er det foretatt feltundersøkelser over ett år for å beregne tungmetalltransporten. I Konnerudfeltet er sinktransporten beregnet til 3 tonn/år. Transport av øvrige metaller var beskjeden. Transporten i Skauma som mottar avrenning fra Undal Verk, er beregnet til 0,3 tonn kobber og 0,7 tonn sink pr. år. Ved de øvrige områder som ble undersøkt, var avrenningsmengdene beskjedne, men lokale effekter kunne observeres.

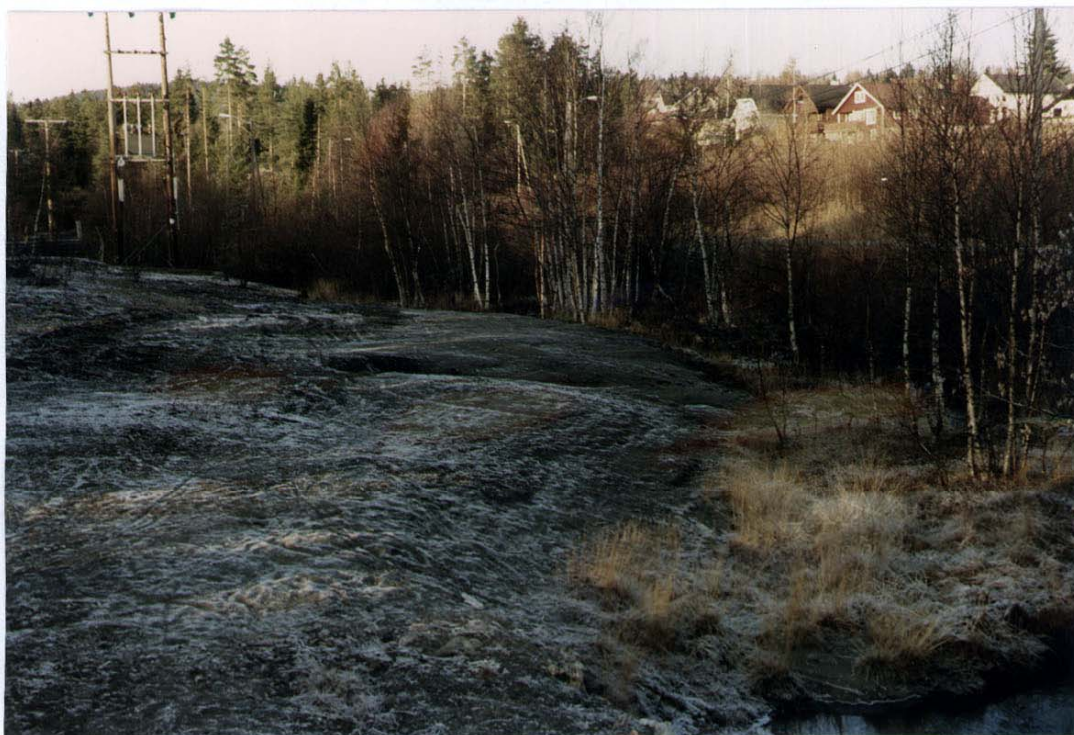
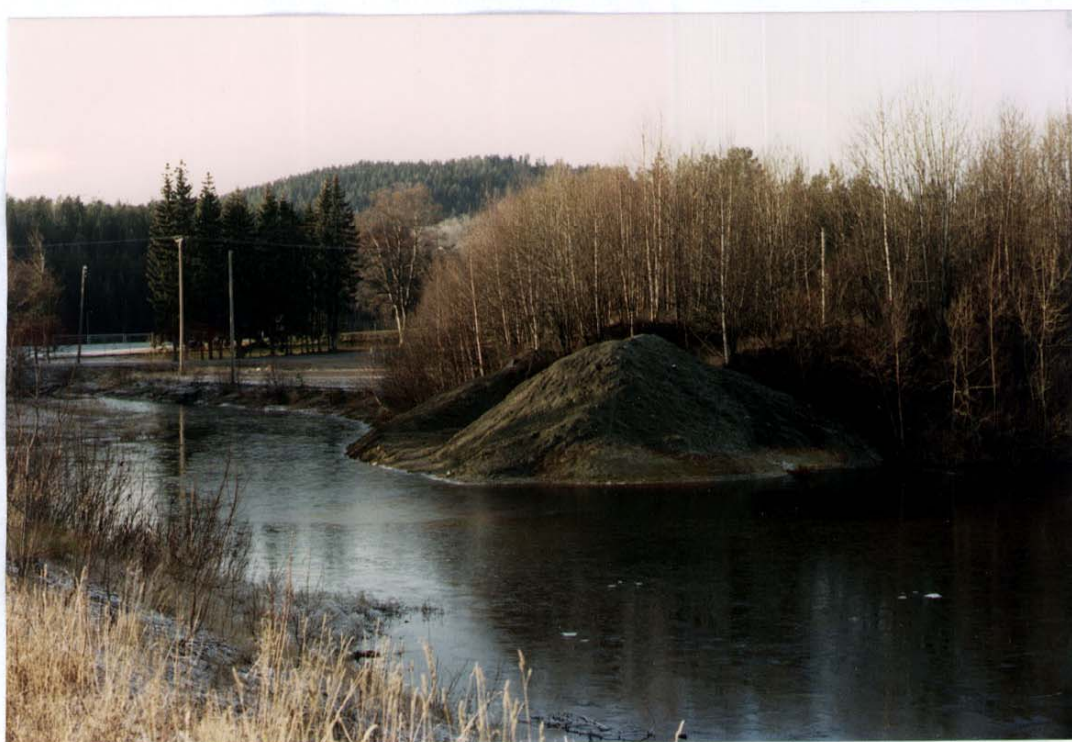
Figur 1. Foto av avfall langs Verkenselva ovenfor Svensedammen.

I området finnes en rekke forurensningskilder av større og mindre betydning. Denne undersøkelsen har i første rekke tatt sikte på å beregne forurensningstransporten fra de avfallsmengder som har størst betydning i forurensningssammenheng og som er lokalisert langs Verkenselva fra Ifferts dam og nedover forbi Svensedammen. De største avfallsmengdene er lokalisert i og ovenfor Svensedammen. Avfallet som er fra den første driftstiden, er spesielt rikt på sink, men inneholder også en del bly og kadmium. NIVA har foretatt en enkel kartlegging av avfallet i 1989 (Iversen og Grande, 1990) og anslått volumene til å være omkring 33.000 m³. Anslaget er meget usikkert og er kun basert på skjønn. Prøver som ble tatt av avfallet i 1989, viste sinkinnhold opp til 10 % og blyinnhold opp til 1%. Langs vassdragsstrekningen fra Ifferts dam til Svensedammen var det lokalisert flere pukkverk under den første driftstiden. Pukkverkene fikk driftsvann fra flere dammer i vassdraget. De største avfallsmengdene ligger fortsatt nedenfor der pukkverkene var lokalisert. Den nåværende dam som opprettholder vannspeilet i Svensedammen, ble anlagt i 1939 og ble anlagt kun for å forskjønne området. Avfallet i Svensedammen har således i lang tid vært utsatt for forvitring ved at dammen har vært tørrlagt over lengre tid før den nåværende dammen ble anlagt.

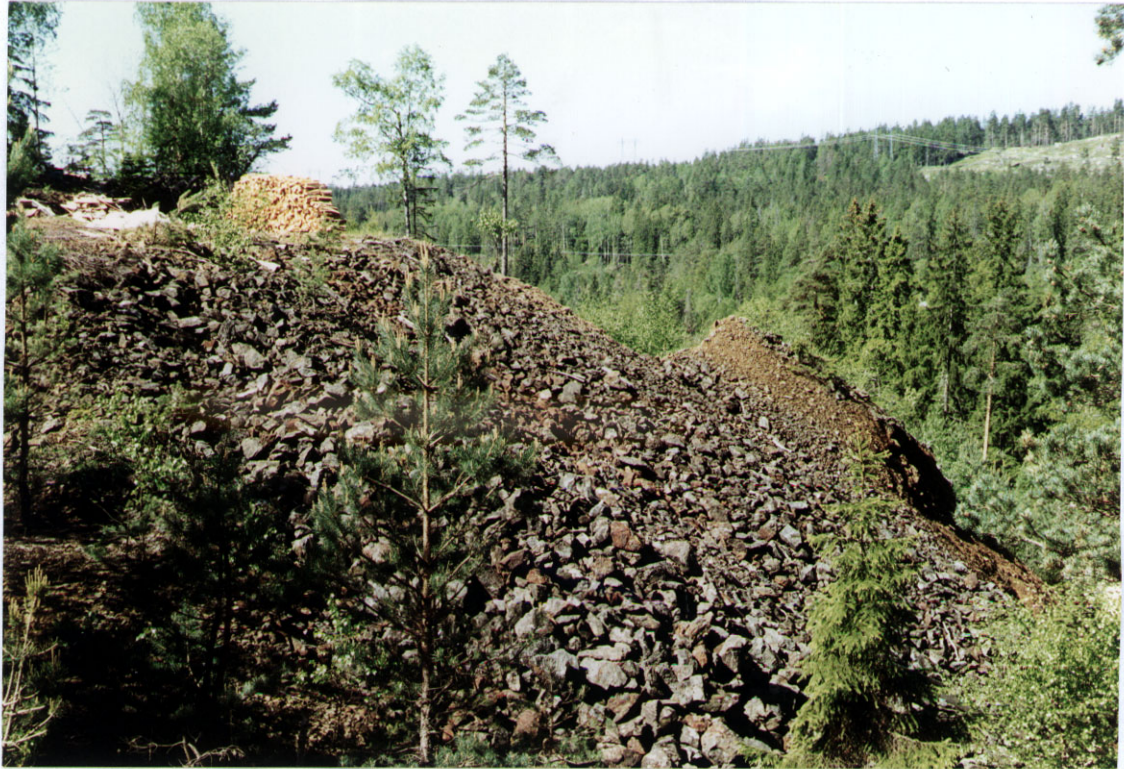
Figur 13. Velter ved Bøylestad gruve

Resultatene tyder ikke på at avrenningen fra Bøylestad gruve har noen vesentlig betydning for forholdene i Nidelva. Det er mulig at det kan spores et forhøyet sinknivå nedstrøms gruveområdet som eventuelt kan kartlegges nærmere ved fornyet prøvetaking under andre nedbørforhold.

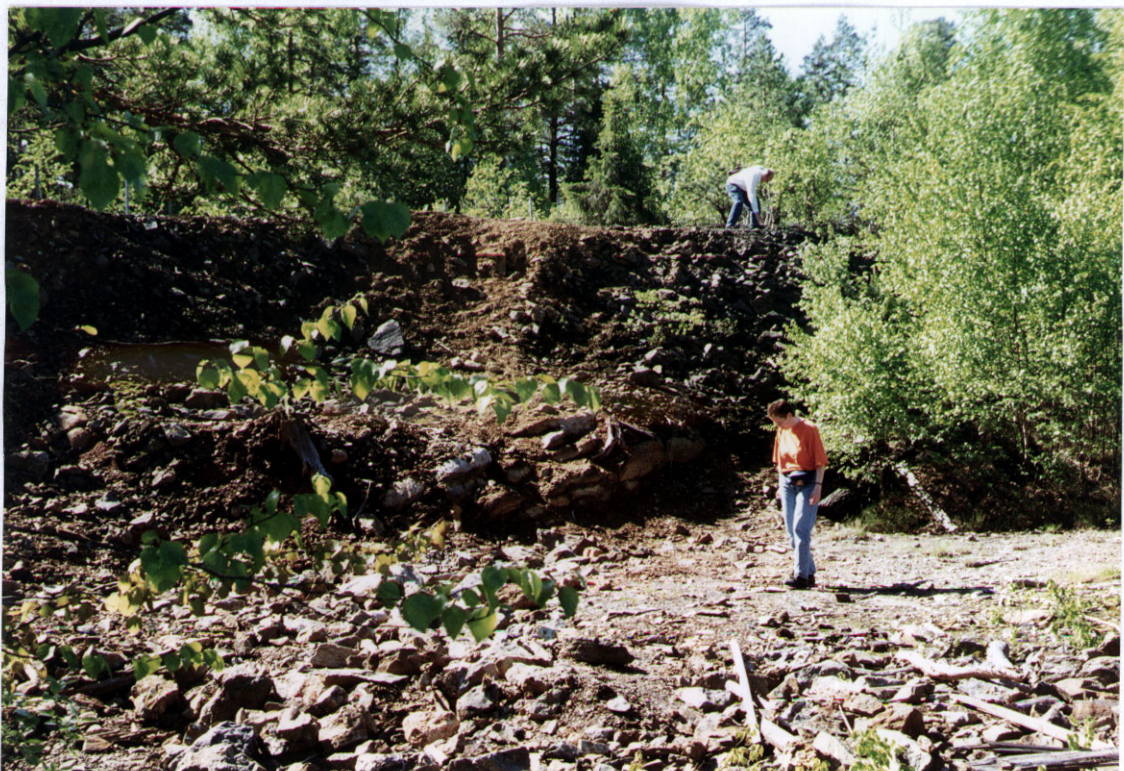
Figur 14. Velter ved Skytmyr gruve.

Solheimsvannet er merkbart påvirket av tilførselene fra Skytmyr gruve ved forhøyede verdier for spesielt kobber og sink. Kobbernivået er imidlertid ikke høyere enn at vannkvaliteten kan gi grunnlag for å opprettholde en fiskebestand. Forurensningstilstanden kan eventuelt kartlegges nærmere ved biologiske undersøkelser av fiskebestand og næringsdyr for fisk.

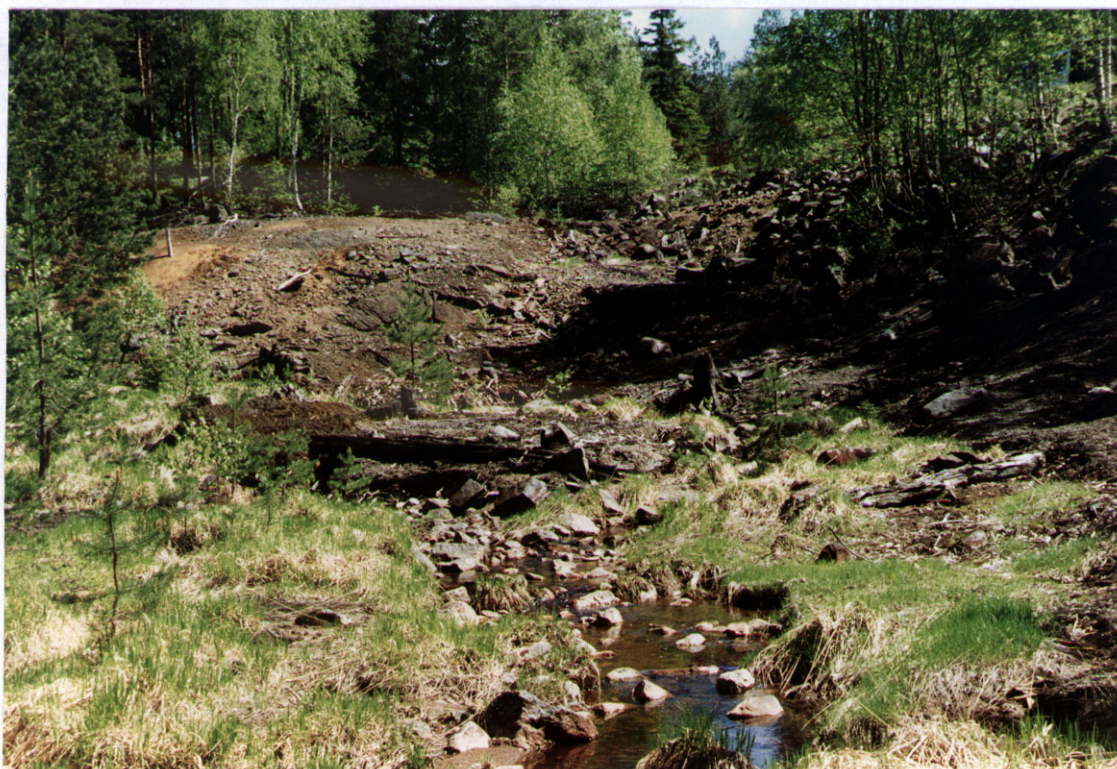
Figur 16. Sig fra avfall ved Espeland gruve (bildet er tatt ved prøvetakingsstedet, st.1).

Selve gruva er gjenfylt ved at den nåværende vei går over gruva, men en del avfall fra oppredningen ligger fortsatt igjen i veikanten. Avfallet er sterkt forvitret. NIVA har tidligere tatt prøve av bekken nedenfor gruveområdet (Iversen, 1994). Det ble da bl.a. påvist at bekken inneholdt relativt mye bly. Dette var bakgrunnen for en ny befaring til området som ble foretatt den 7.6.96. Under denne befaringen ble det tatt prøve av bekken ved samme sted som i 1992 (kartref. 877096). I tillegg ble også bekken prøvetatt lenger ned ved bru ved Fosse (st.2) etter at den er en del fortynnet (kartref. 878086). Ved denne stasjonen ble det observert at det lå en plastslange for vannuttak fra bekken. Ved befaringen den 7.6.96 var vannføringen i bekken liten (se figur 16) da det hadde vært lite nedbør i perioden forut.

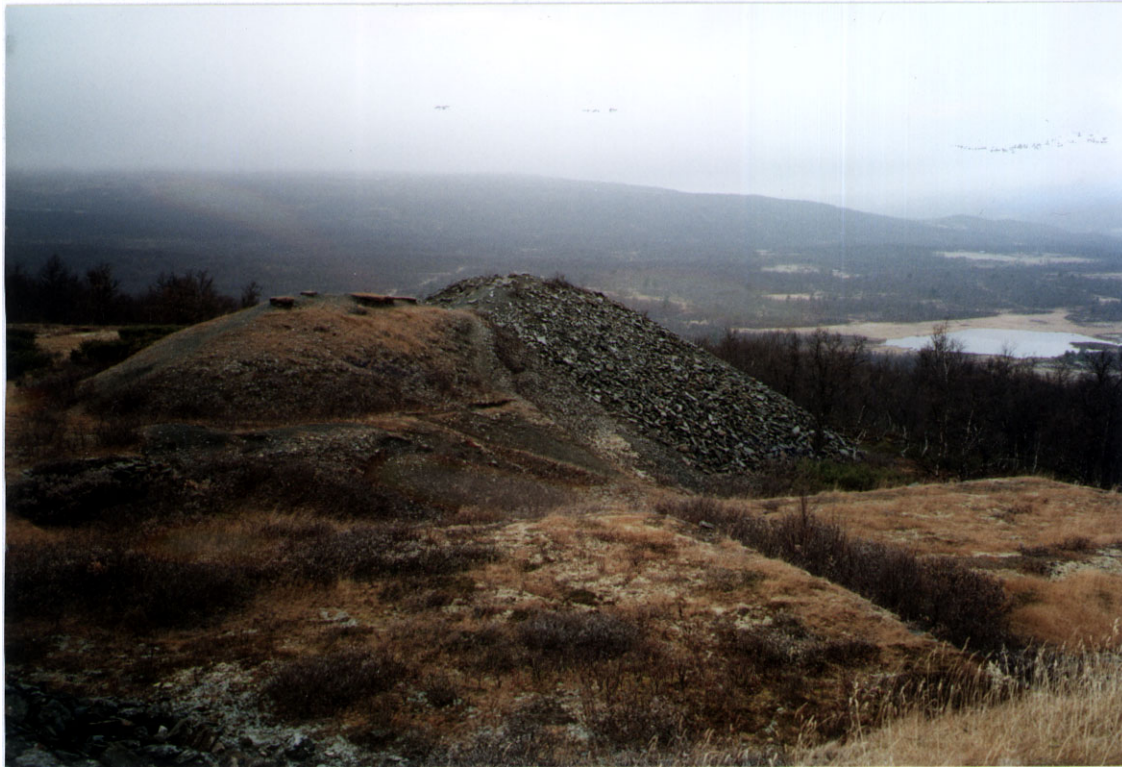
Figur 17. Velter ved Fredrik IV gruve.

til 123 m. Gruva er vannfylt men noe overløpsvann kunne ikke observeres under befaringen til området som ble foretatt 15.10.96. Utenfor gruveåpningene er også deponert en del gråberg i tipper. Gråbergstippene syntes å være fattige på kismineraler og noen forurensende sig var ikke synlig.

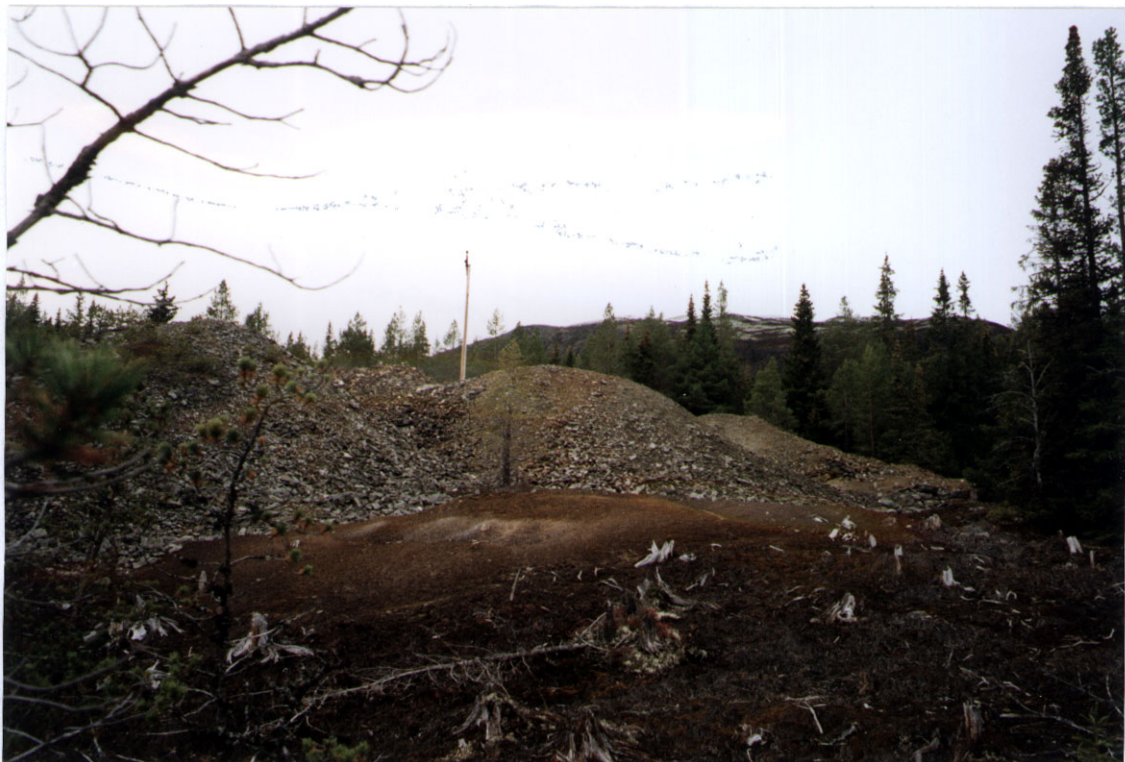
Figur 18. Velter ved St. Knuts gruve, Tronslien.

I øvre gruveområde ved Gruvvangen (kartref. 860910) er tippene delvis dekket av vegetasjon på overflaten og det var intet gruvevann synlig ved befaringen som ble gjennomført den 14.10.96. Det var heller ingen synlig skade på vegetasjonen nedenfor tippene. I nedre gruveområde (St. Knuts gruve) er gruvene vannfylte. Det ble ikke observert noe synlig overløp under befaringen. Tippene er trolig rikere på kismineraler enn i øvre område siden grunnen nedenfor tippene er svartbrent av det sure drens vannet. Sigene er samlet i en drengroft som er anlagt og som fører til Nordre Tronåna.

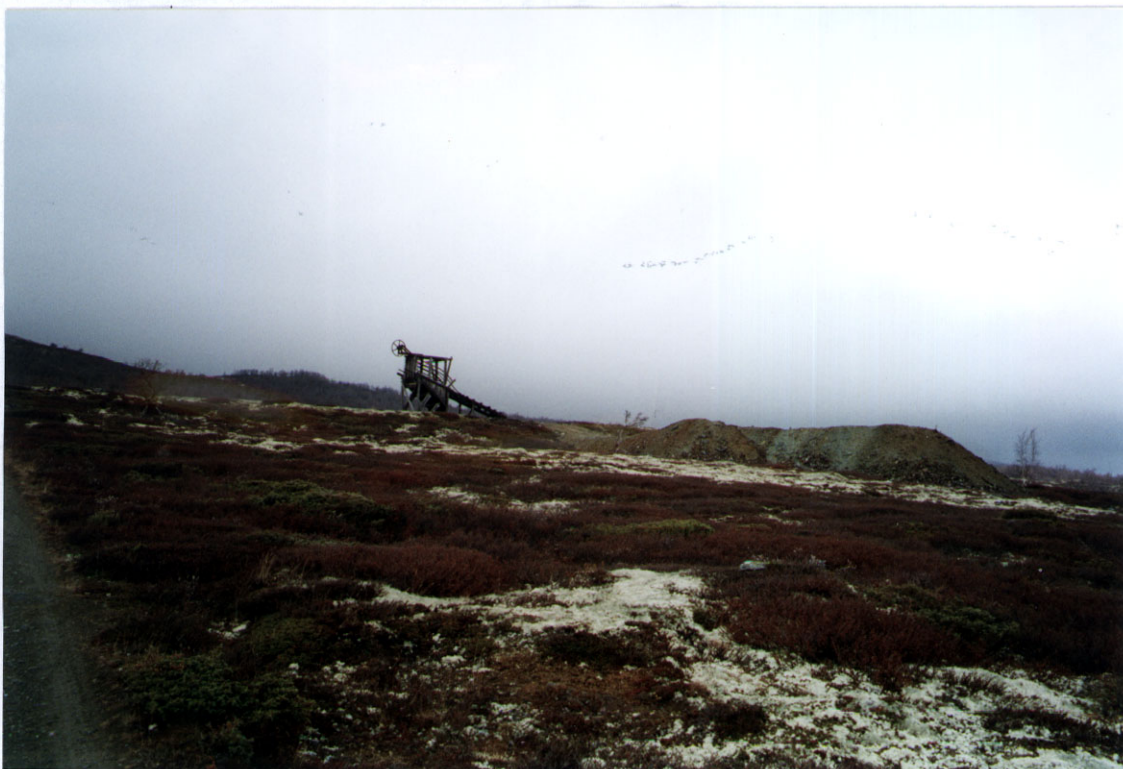
Figur 19. Velt ved den nordligste av Grimsdalsgruvene.

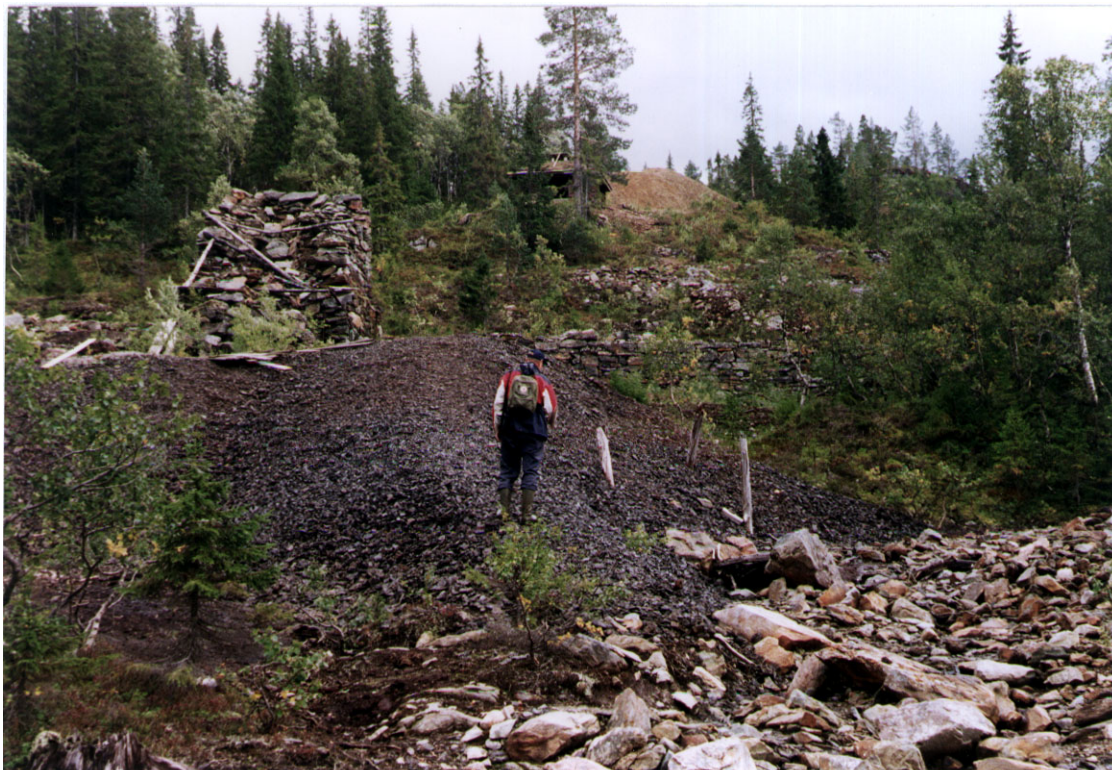
Figur 20. Velter og slagg ved Malså kobberverk.

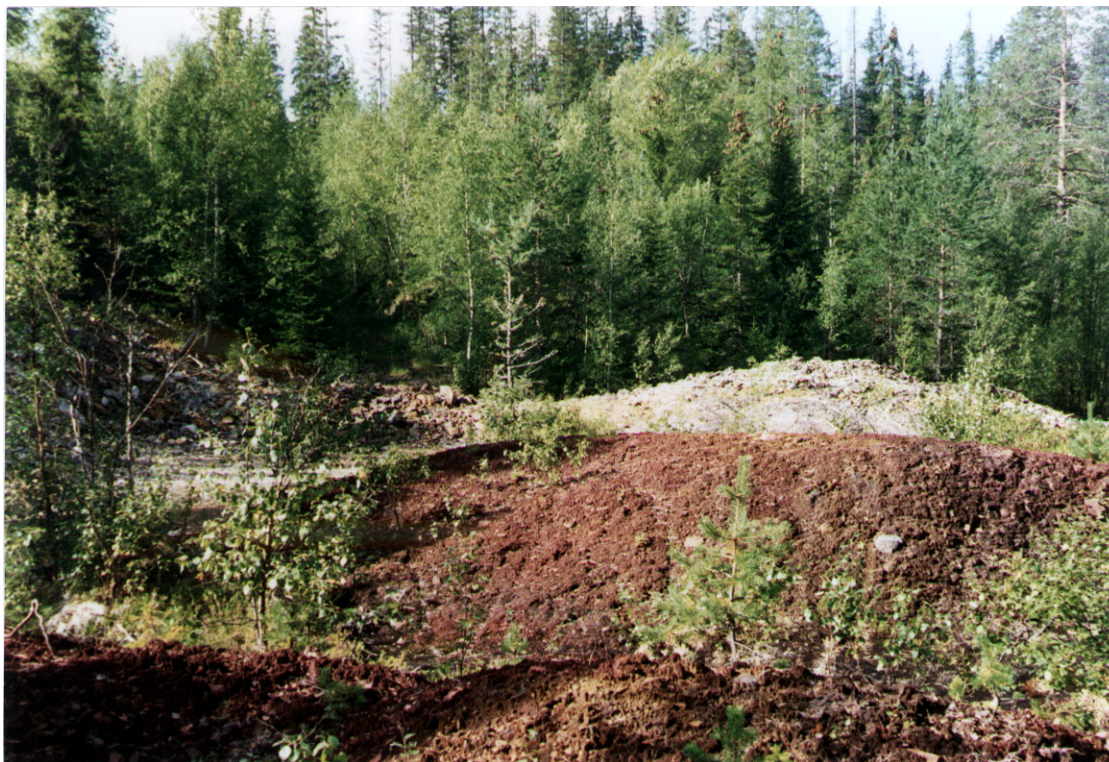
Figur 21. Velter ved Gressli gruve.
