RAPPORT LNR 4283-2000

**P**olyklorerte bifenyler  
(PCB) i sediment,  
strandmateriale og torsk  
fra området utenfor  
Hurum Papirfabrikk

Oppdragsgiver(e) Norske Skogindustrier ASA	Oppdragsreferanse
---	-------------------

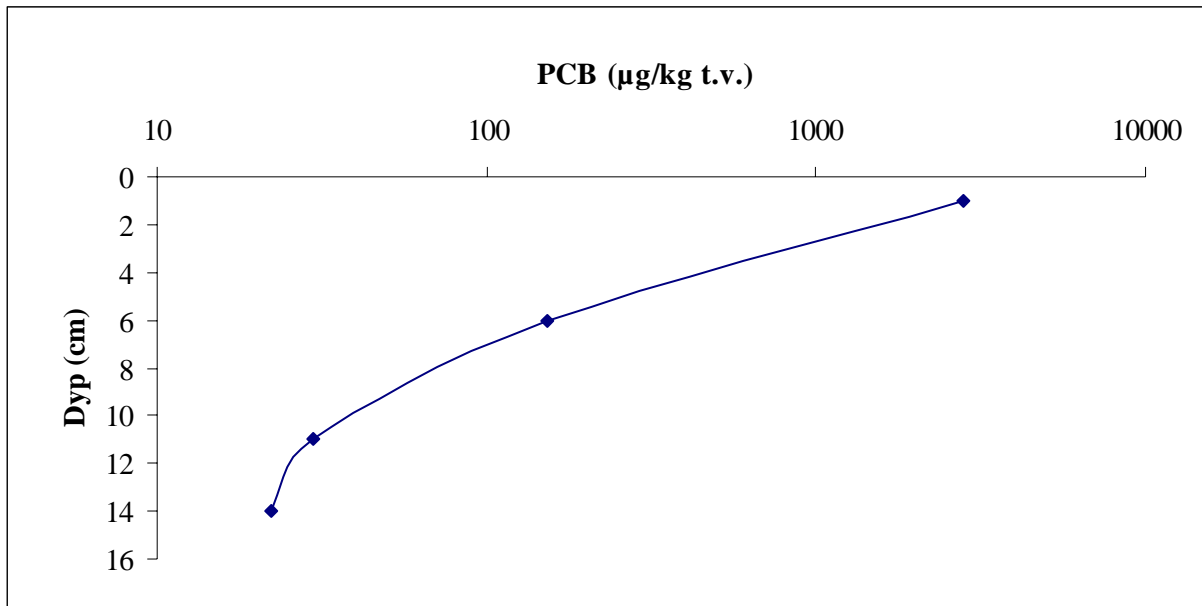
Bedømt fra konsentrasjonen i ulike dyp av sedimentet på stasjon 1 (**Figur 3**) ligger hovedmengden av den observerte PCB i de øvre 10 cm av sedimentet.

**Figur 3.** Konsentrasjonen av  $\Sigma\text{PCB}_7$  i ulike dyp av sedimentet på stasjon 1 nærmest bedriftsområdet. Merk at konsentrasjonsaksen er fremstilt logaritmisk.

HCB konsentrasjonen synes i store trekk å følge PCB konsentrasjonen (**Tabell 5**). På stasjon 1 var det imidlertid en ulik dybdefordeling av PCB og HCB. For PCB ble det observert et maksimum nær overflaten (**Figur 3**) mens en for HCB hadde de høyeste verdier lengst ned i sedimentet (**Figur 4**). Forskjellen mellom profilen for PCB og HCB kan ligge i forbindelsenes ulike fysiske/kjemiske egenskaper (eksempelvis er HCB mer vannløslig enn PCB og vil da fortore kunne lekke ut fra overflatesedimentet) eller området utslippshistorie (muligens er den observerte PCB i sedimentet av nyere opprinnelse enn HCB).

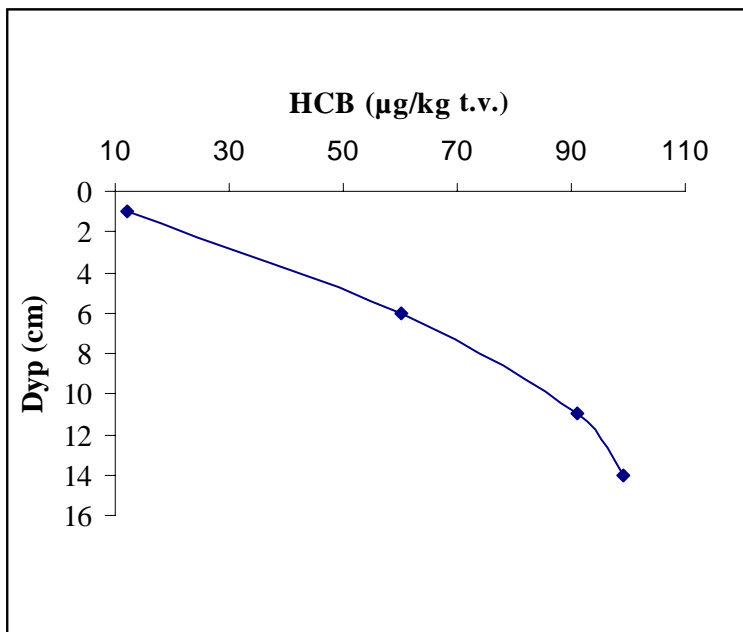
**Figur 4.** Konsentrasjonen av HCB i ulike dyp av sedimentet på stasjon 1 nærmest bedriftsområdet.

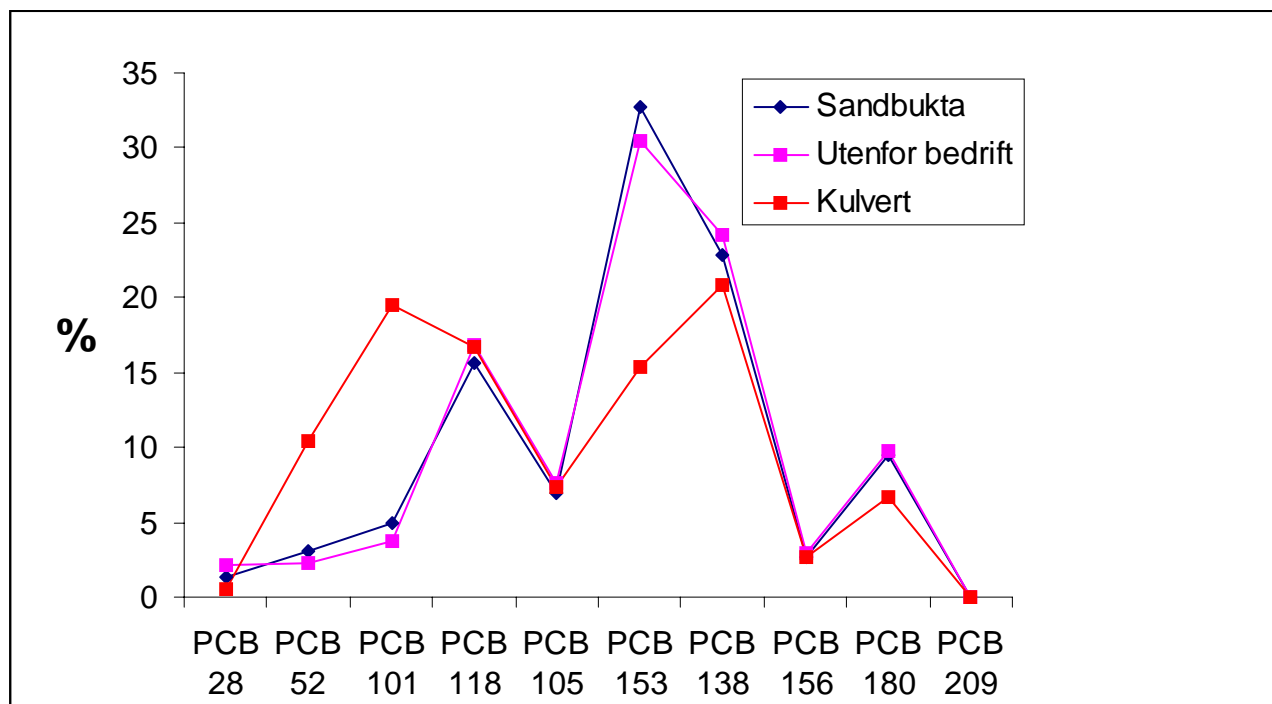
Kongenersammensetningen i fisken fra de to områdene var nær identisk og avviker ikke fra det som er normalt i norske kystområder. PCB mønsteret avviker fra det som ble observert i materialet i kulverten på land (**Figur 6**). Bruk av kongenersammensetning i torsk til kildesporing er imidlertid i utgangspunktet problematisk blant annet fordi fisk ved hjelp av selektive opptak- og utskillelses mekanismer (særlig ved lav til moderat eksponering) og metabolsk aktivitet kan ha mulighet til å modifisere komponentsammensetningen i forhold til kilden. Dessuten har de ulike kongenerer noe

**Figur 7.** Prosentvis fordeling av PCB kongenerer torskelerver fra fisk innfanget utenfor Hurum papirfabrikk og i et lokalt referanseområde (Sandbukta). Fordelingsmønsteret i en slamprøve fra kulverten på land er også vist.
