Tittel Killingdal gruve – avrenning fra velte, tilførsler til Gaula Undersøkelser 1999	Løpenr. (for bestilling) 4346-2001	Dato 31.01.01
	Prosjektnr. Undernr. 99086 99096	Sider 31
Forfatter(e) Eigil Rune Iversen	Fagområde Miljøteknologi	
	Geografisk område Sør-Trøndelag	Trykket NIVA 2001

Killingdal gruve

Avrenning fra velte – tilførsler til Gaula

Undersøkelser 1999

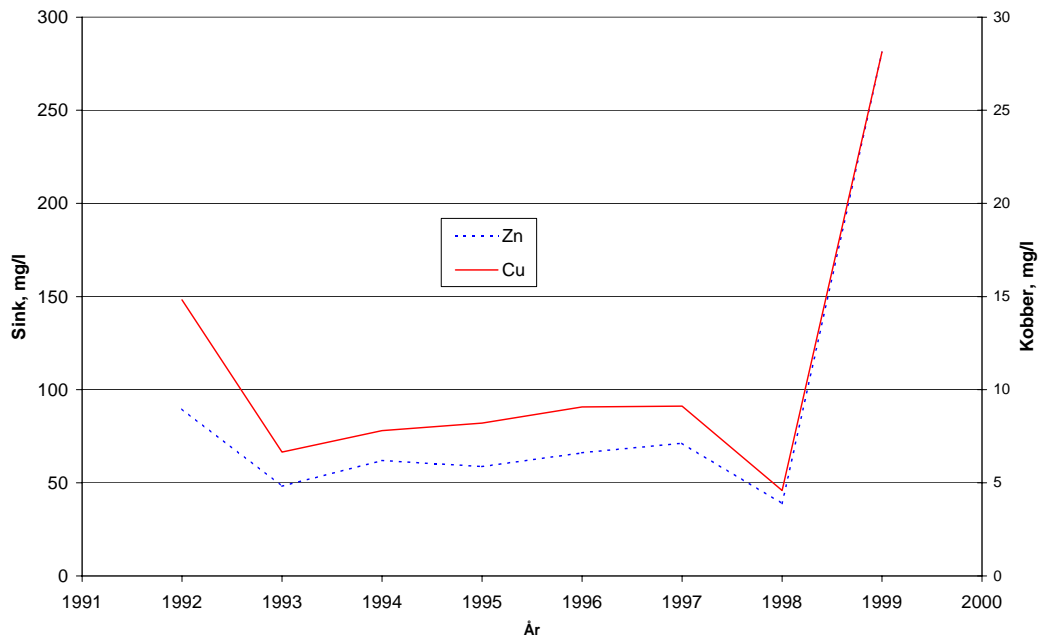
Figur 11. Konsentrasjoner av kobber og sink ved måledam for samlet avrenning til Gaula. Tidsveiede middelerverdier 1992-1999.

Etter at overdekkingstiltaket ble gjennomført i 1991, viste sulfat- og tungmetallkonsentrasjonene en synkende tendens i tiden etter. I perioden har det vært tildels betydelige variasjoner i konsentrasjonene i løpet av året og fra år til år, noe som har sammenheng med naturlige variasjoner i nedbør og klima. Det har dessuten vært vanskelig å ta prøver om vinteren p.g.a. store snømengder. Om våren kan også forholdene av og til være problematiske p.g.a. mye overvann i det området der dammen står. I 1999 ble det observert en betydelig økning i metallkonsentrasjonene som følge av at dreneringssystemet under velten etterhvert gikk tett slik at stadig mer drensvann gikk i overløp til grøfta som fører fram til måledammen. Disse problemene ble først observert høsten 1998. I oktober 1999 gikk praktisk alt drensvannet fra tippen til Gruvebekken. Figur 11 gir en fremstilling av tidsveiede middelverdier for

kobber og sink for perioden 1992-1999. Konsentrasjonene var ved utgangen av 1999 av størrelsesorden ca. 5 ganger høyere enn i de foregående år.
