RAPPORT LNR 4513-2002

Undersøkelser av
forurensningsgraden
av kvikksølv
fra tidligere drift ved
Eidsvoll Gullverk

Tittel Undersøkelser av graden av kvikksølv-forurensning fra tidligere drift ved Eidsvoll Gullverk	Løpenr. (for bestilling)	Dato
	4513 - 2002	April 2002
	Prosjektnr. Undernr.	Sider Pris
	O-21951	20
Forfatter(e) Jarl Eivind Løvik Sigurd Rognerud	Fagområde	Distribusjon
	Miljøgifter ferskvann	
	Geografisk område	Trykket
	Akershus	NIVA

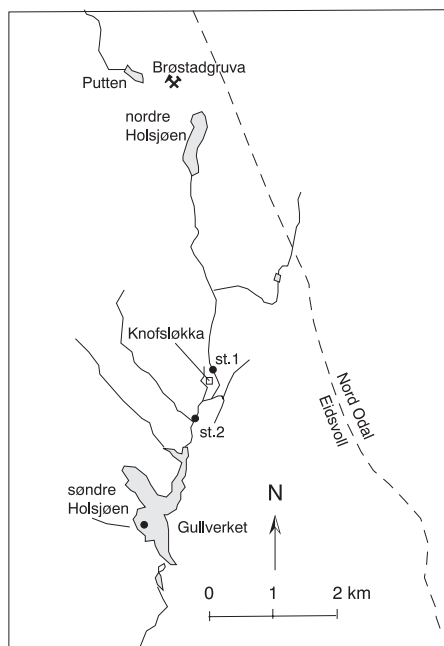
Figur 1. Kart over det aktuelle området. Prøvetaksstasjoner for vannprøver i bekken (st. 1 og 2) og for sediment i søndre Holsjøen er markert.

Feltarbeidet ble gjennomført høsten 2001. Det ble samlet inn vannprøver 3 ganger i oktober-november ved middels til stor vannføring, ved to stasjoner i bekken som renner fra nordre til søndre Holsjøen; st. 1 ved bru like nedenfor kisivaskeri og st. 2 før innløp i søndre Holsjøen. Det ble dessuten samlet inn prøver fra brønnen på Knofsløkka. Sedimentprøver ble samlet inn fra det dypeste området i søndre Holsjøen (ca. 20 m) ved hjelp av en modifisert KB-corer (Mudroch and Azcue 1995). 3 sedimentkjerner ble tatt opp, og ved ankomst til land ble kjernene splittet i 0,5 cm eller 1,0 cm sjikt. Blandprøver fra de tre kjernene ble analysert fra sjiktene 0-0,5 cm, 0,5-1,0 cm og 14-15 cm. En referanseprøve ble tatt fra det dypeste sjiktet (29-31 cm) i den lengste kjernen. Fylkesmannen i Oslo og Akershus, ved Jørn Enerud og med assistanse fra Eidsvoll fiskesamvirke, gjennomførte prøvefiske med garn (Nordisk serie) i søndre Holsjøen i begynnelsen av oktober 2001. NIVA fikk stilt til disposisjon abbor materialet fra dette prøvefiske for kvikksølvanalyser. I tillegg gjennomførte NIVA supplerende garnfiske for å få et noe bredere materiale mht. størrelse på fisken.
