RAPPORT LNR 4529-2002

PCB-konsentrasjoner i
sedimenter fra NSBs båthavn i
Åkersvika og i nærliggende
område i Åkersvika Natur-
reservat etter at de mest PCB-
belastede sedimenter er fjernet

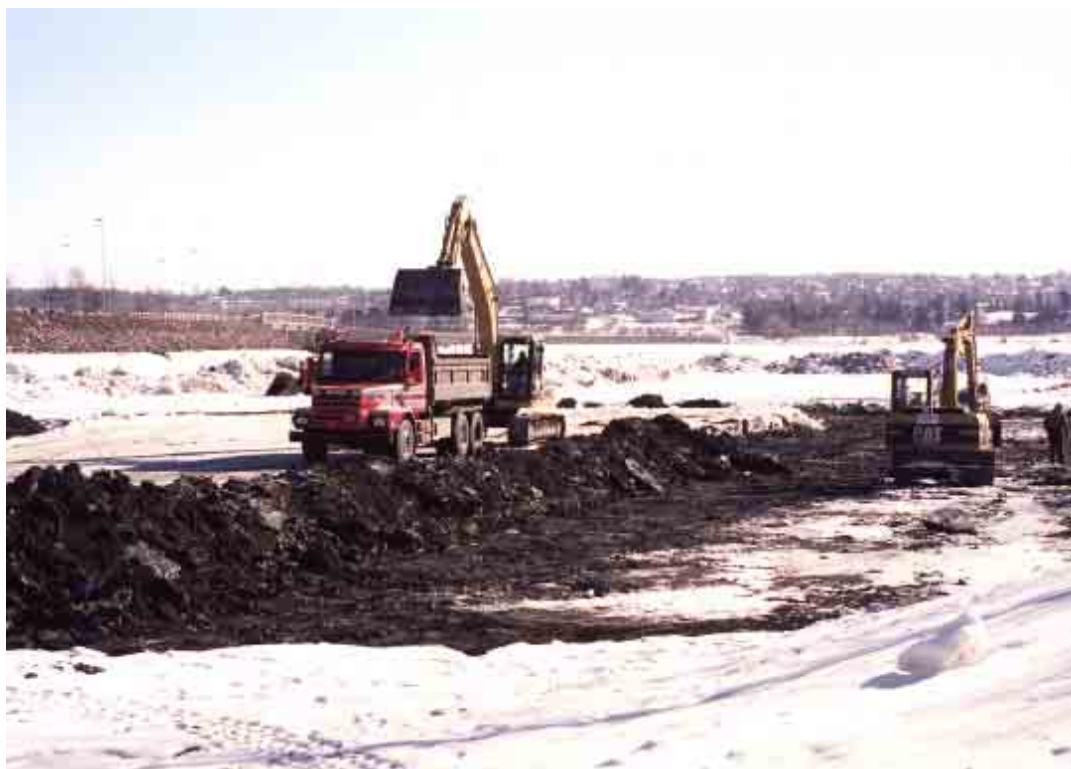
*Fjerning av PCB-holdige sedimenter mars 2001
Foto: Jarl Eivind Løvik*
