RAPPORT LNR 4560-2002

Børselvprosjektet

Rapport nr. 8
Sluttrapport for del-prosjektet:
Minstevannføring og
begroingsproblematikk i
Børselv-vassdraget

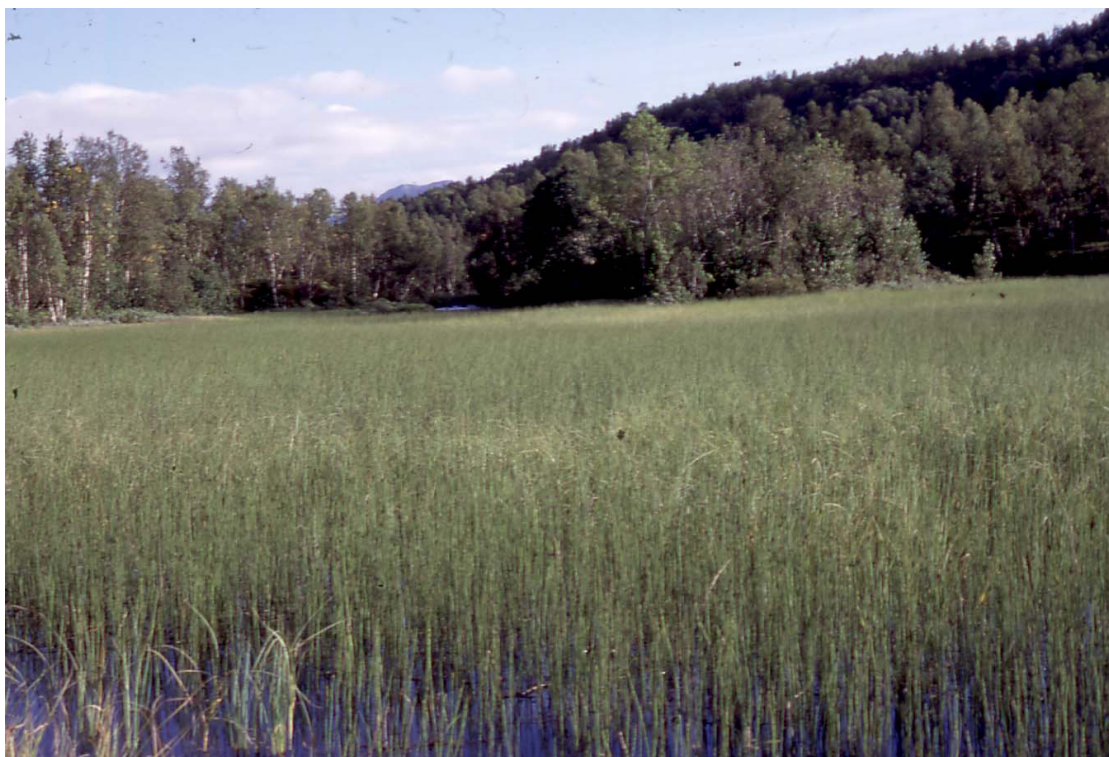
Figur 1. Børselva. Dette var en gang åpent vann. I dag er nesten 70 % av elveleiet vokst igjen med planter.

Vegetasjonen i Børselva er svært frodig og frem til 1997 har det vært en økning av helofytt-vegetasjonen. I dag dekker denne nesten 70% av elva, og de mest dominerende artene elvesnelle og starr hadde henholdsvis 31% og 34% dekning. I starr-beltene var det innslag av ulike gressarter, busk og kratt. Også i elvesnelle-beltene hadde det i denne perioden foregått en suksesjon, slik at enkelte av områdene nå fungerte som substrat for ulike kant-arter. Elvas øvre og nedre deler var i 1997 kraftig gjengrodd med bare enkelte åpne partier (figur 13 - 15). I de sentrale delene ved Djupvika var det derimot et forholdsvis stort åpent vannspeil med vanndybder på 4-5 m (figur 14).

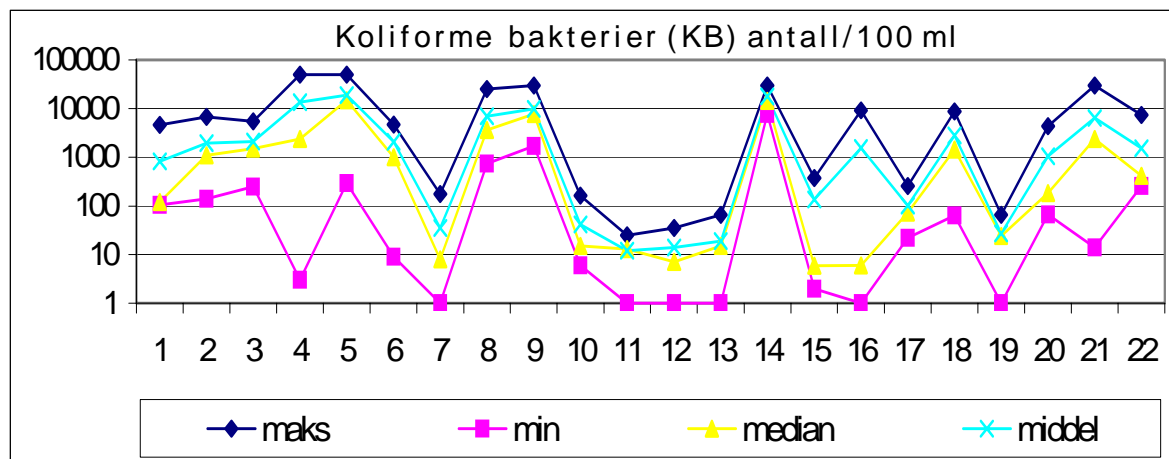
Figur 12. Analyseresultater: Innholdet av koliforme bakterier i prøver fra sidevassdrag til Børselva (st. 1 - 22). Logaritmisk skala. Vekstsesongen 2000. Antall pr. 100 ml. 37 °C.

Undersøkelsene baserer seg på målinger av koliforme bakterier (KB) og termotolerante koliforme bakterier (TKB) i år 2000. Resultatene er vist grafisk i figurene 12 og 13. Verdiene er høye og viser at mange av sidevassdragene er betydelig påvirket av fekale bakterier.

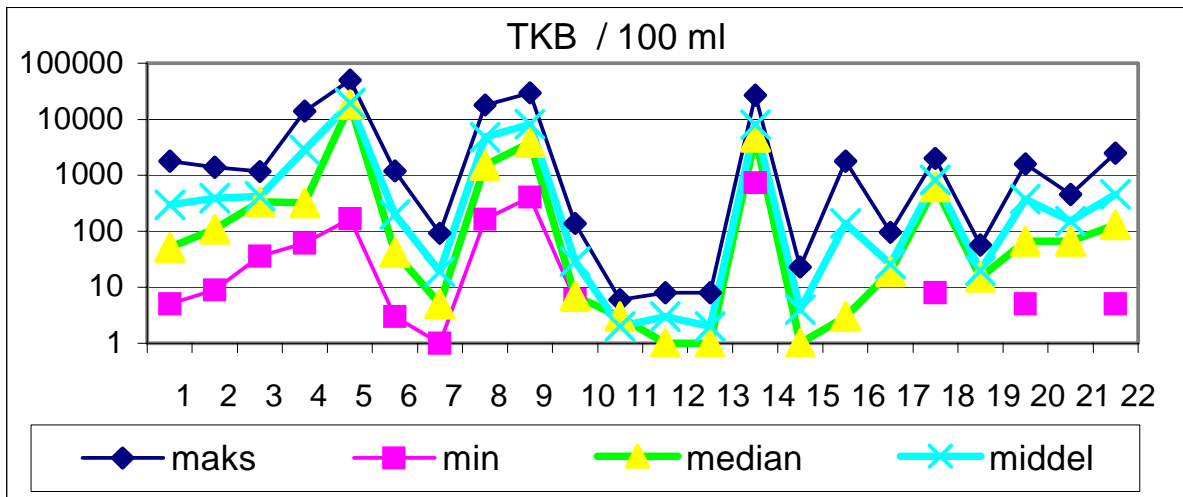
Figur 13. Analyseresultater: Innholdet av termotolerante koliforme bakterier (TKB) i sidevassdrag til Børselva (st. 1-22). Logaritmisk skala. Vekstsesongen 2000. Antall pr 100 ml.

Beste vannkvalitet oppnås når antallet TBK er mindre enn 5 pr. 100 ml prøve. I klassen meget dårlig kommer stasjonene 4, 5, 8, 9 og 14. For å få denne karakteristikken må det midlere antallet av TKB være større enn 1000 TKB/100 ml).

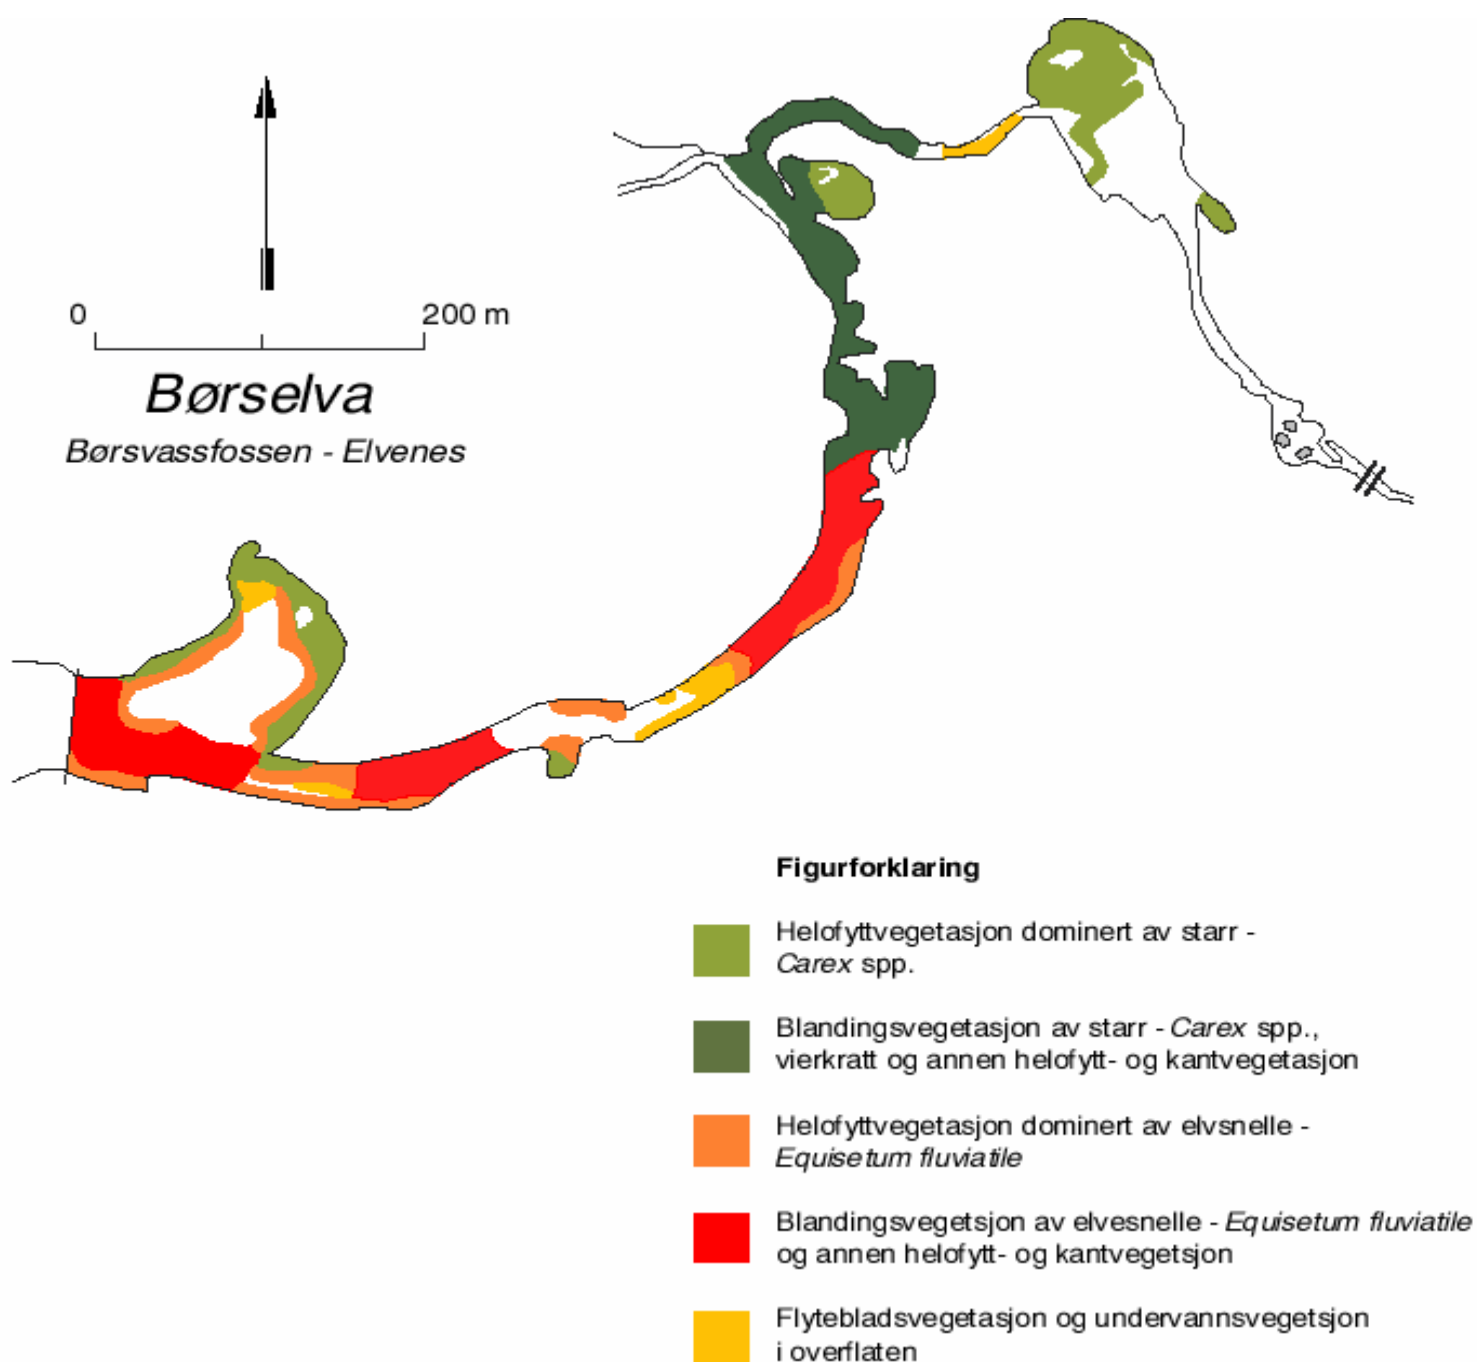
Figur 15. Forts. Kart over vannvegetasjonen i Børselva i 1997 på strekningen fra Elvenes - Djupvika. (Fra Aanes og Mjelde 1999).

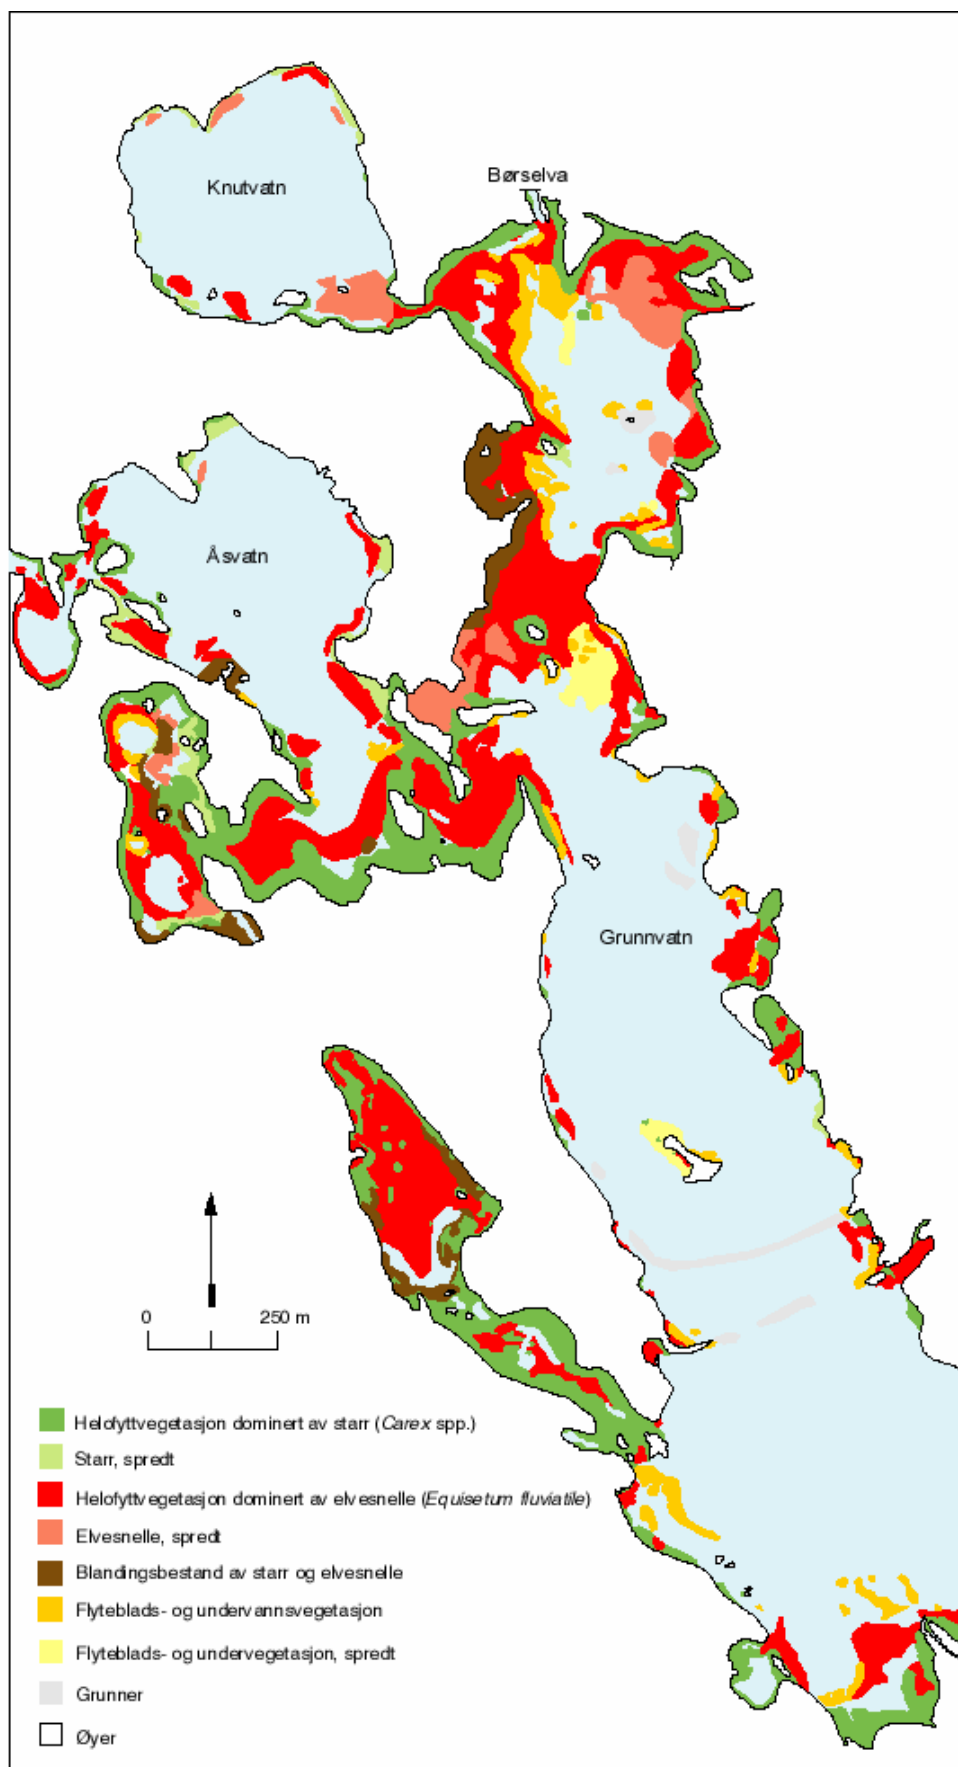
Figur 17. Vegetasjonskart for Grunnvatn, Knutvatn og Åsvatn. Basert på flybilder tatt 5. 8. 1997.

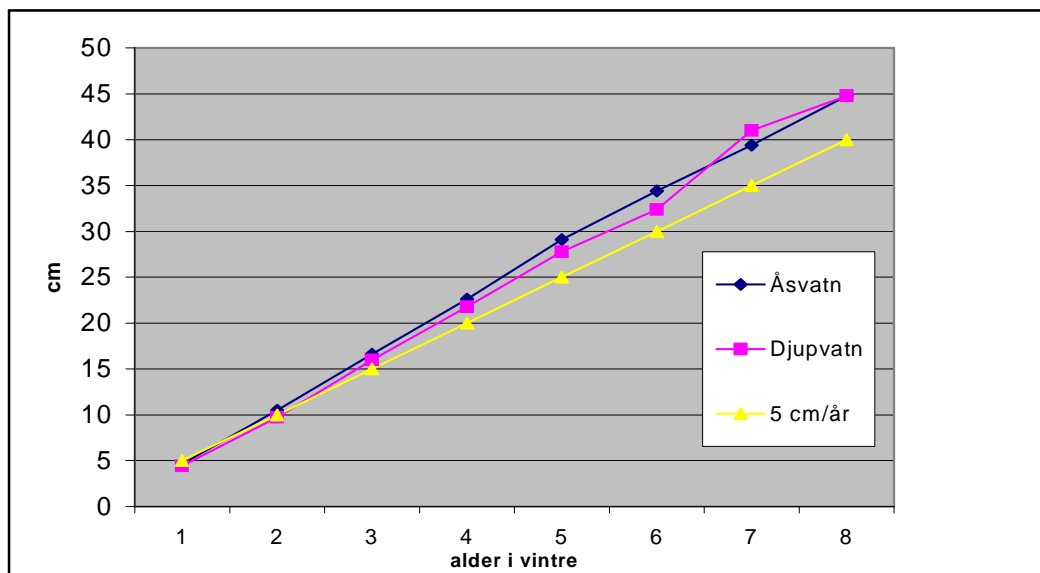
Figur 19. Gjennomsnittlig årlig tilvekst hos ørret fra Grunnvann og Åsvann, Børselv-vassdraget.

Fiskens vekst er normalt god med en årlig tilvekst på 4-6 cm (fig. 19).

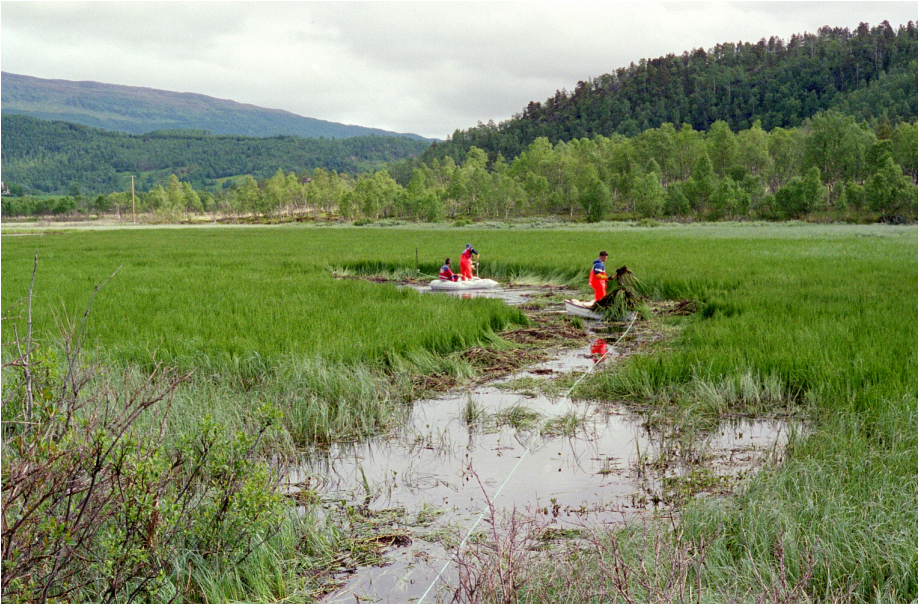
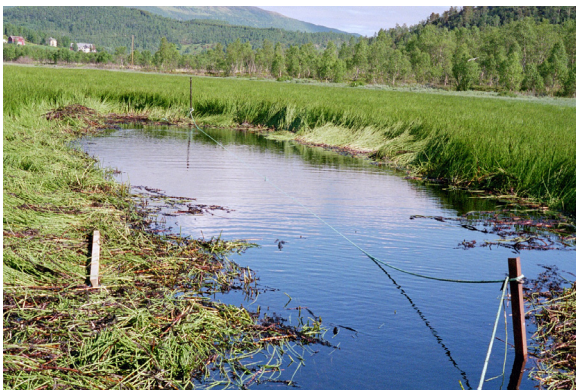
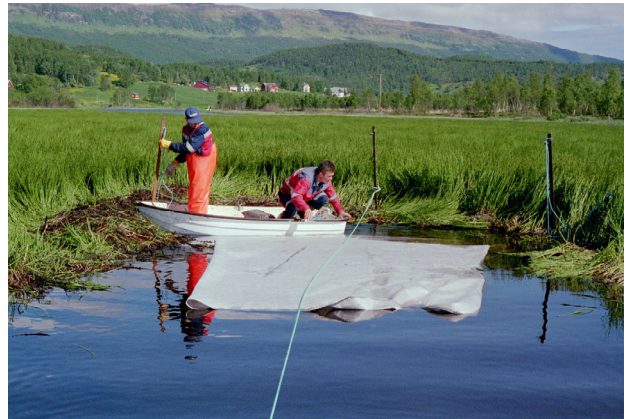
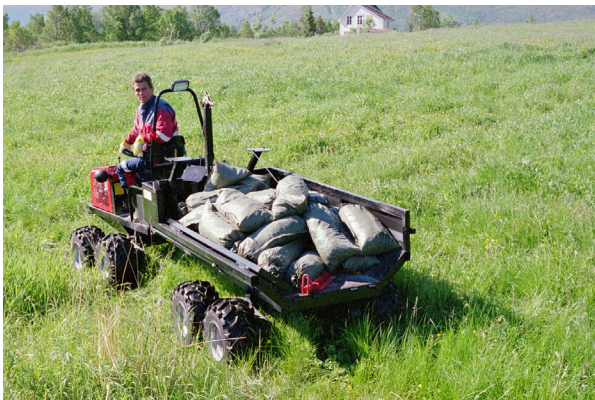
Figur 20. Et prøvefelt i elvesnellebeltet nedstrøms Djupvika ble ryddet sommeren 2001. Det ble her lagt ut 3 typer av geomembran med overdekning av pukk.

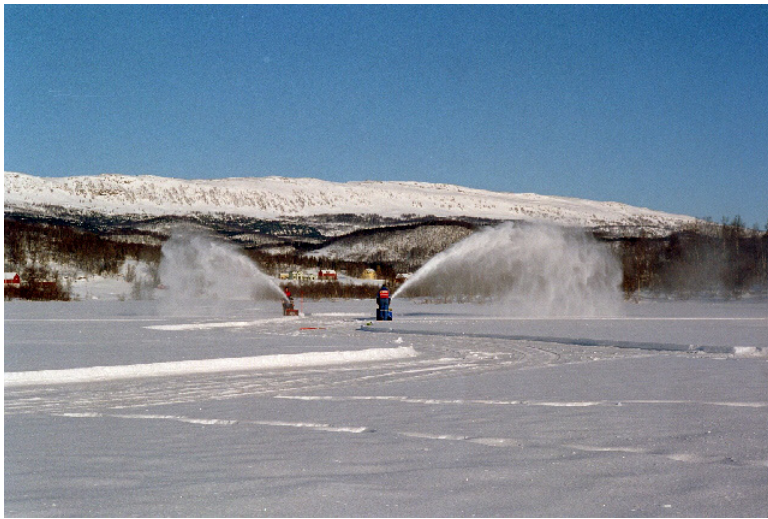
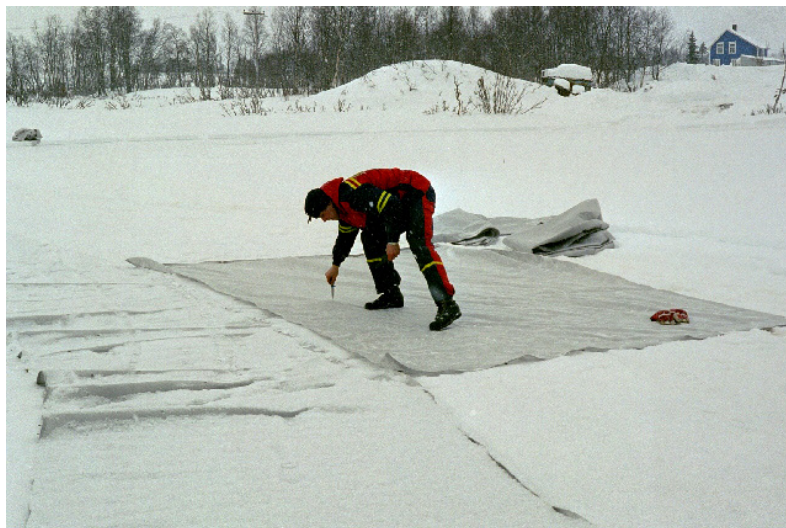
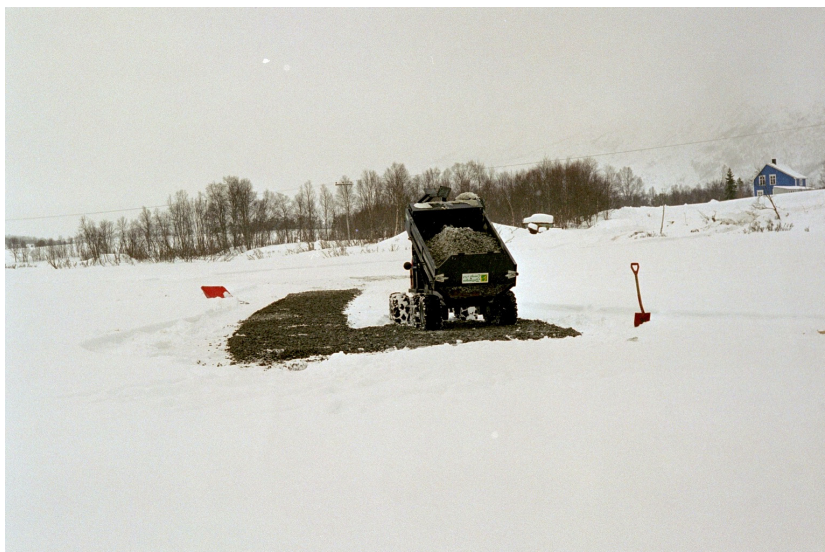
Figur 21. Prøvefelt. Arbeid på isen vinteren 2002 i forb. med tildekking av vegetasjonen ved bruk av geomembran og pukk i elvesnelle beltet nedstrøms Djupvika.

En videreutvikling av metoden var å prøve ut denne vinterstid. Dette ble gjennomført i mars 2002 på et område nedenfor Djupvika. Her ble det brukt maskinelt utstyr til rydding av isen og til utlegging av pukk (fig 21). Arbeidet ble raskt og effektivt utført og hadde store fordeler fremfor tilsvarende arbeid sommerstid. Det gjenstår utover sommeren 2002 å følge opp hvordan duk og stein smeltet igjennom isen og ble liggende på bunnen. Videre er det viktig at dreneringen i duken har vært tilstrekkelig til å slippe igjennom gasser som etterhvert dannes i det organiske materialet under duken.
