Rapport 4613-2002

# Befaringsundersøkelse av resipienter i Lom 11-12/9-02

Tittel Befaringsundersøkelse av resipienter i Lom 11-12/9-02	Løpenr. (for bestilling) 4613-2002	Dato 5/12-02
	Prosjektnr. Undernr. O-22081	Sider Pris 51
Forfatter(e) Dag Berge, Pål Brettum, Randi Romstad og Eli-Anne Lindstrøm	Fagområde ferskvannsøkologi	Distribusjon FRI
	Geografisk område Oppland	Trykket NIVA

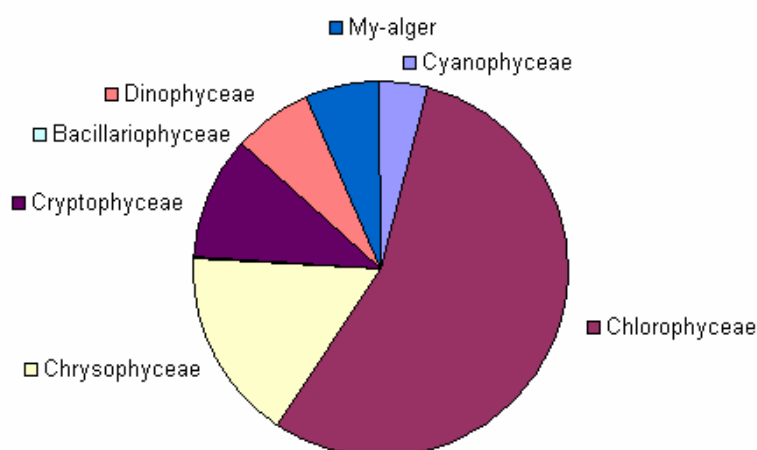
**Figur 4.3.** Prosentvis sammensetning av de viktigste algegrupper i planteplanktonet i nedre Bakkebergtjern 11/9-02 (blandprøve 0-2m dyp).

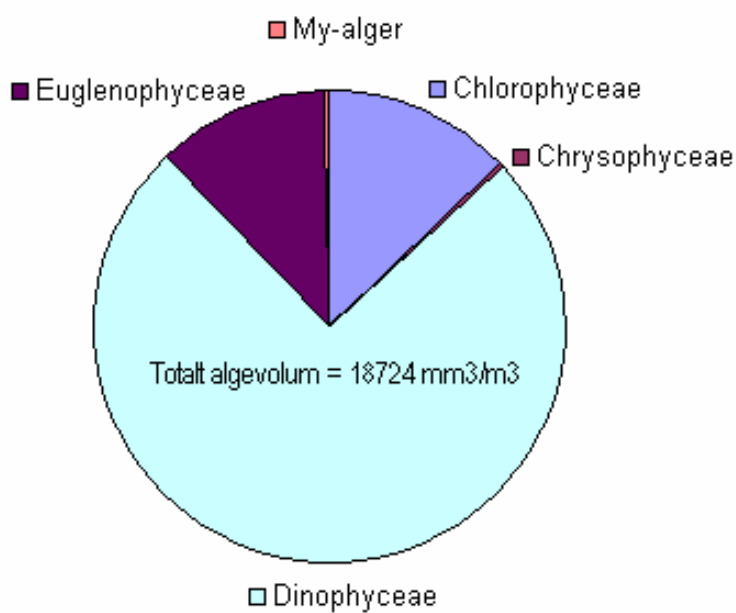
**Figur 4.9** viser sammensetningen av planteplanktonet i Årsjø. **Tabell 4.9** viser artssammensetningen og biomassen av de ulike arter og grupper.

**Figur 4.9.** Planteplanktonets biomasse og sammensetning i Årsjø 12/9-02

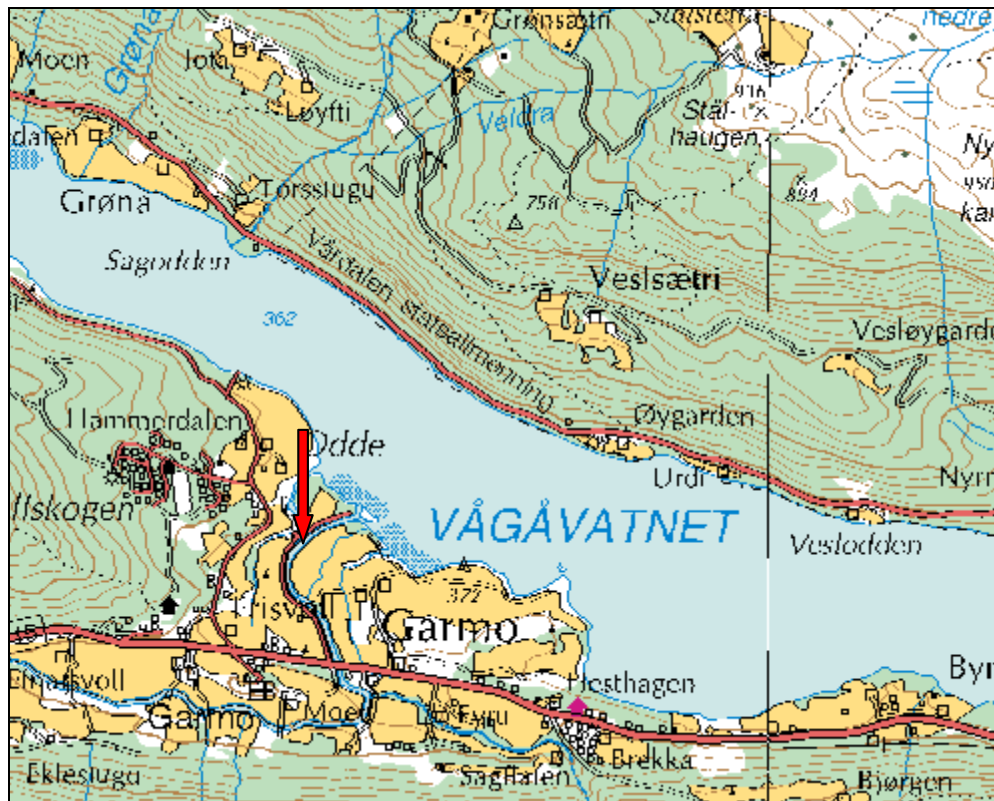
Stasjonens plassering er vist i **Figur 4.10**. Forbygd elvestrekning i landbruksområde. Rullesteinstryk i elveleiet. Relativt stor vannhastighet. Ikke brepåvirket - klart vann.

Små mosekvaster på alle steiner langs land - 30% dekning. Steinene ute i de sentrale deler av elva var rene og fine. Ikke noe trådformede grønne alger å se - 0%. Men det var en gråaktig tynnbladet sak som kunne være mose eller alge - dekket ca 20% av arealet langs land. Dette siste vegetasjonselementet viste seg ved analyse på NIVA og være rødalgen *Lemanea sp.*

**Figur 4.10.** Prøvetakingsstasjonen nederst i Vulu 12/9-02.

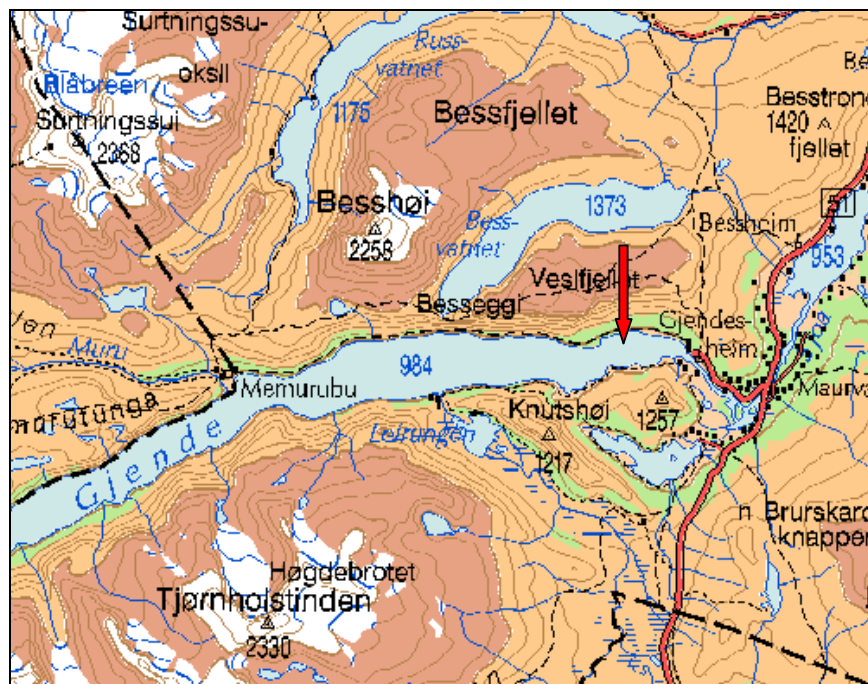
Siktedyp 1,4 m  
farge grønn

Vanntemperatur:  
0m - 14gr  
10m - 13,2 gr

**Figur 4.14.** Prøvetakingsstasjonen i Gjende 12/9-02.

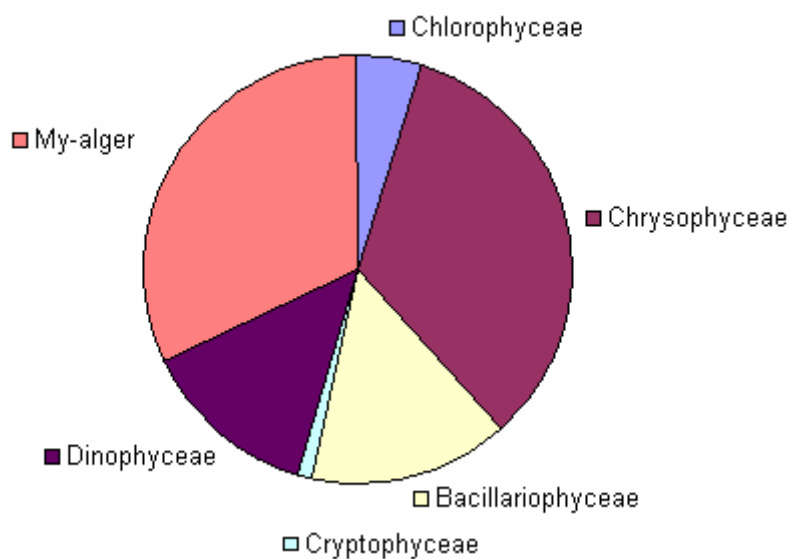
**Figur 4.15.** Prosentvis sammensetning av viktigste algegrupper i Gjendes planteplankton 12/9-02.

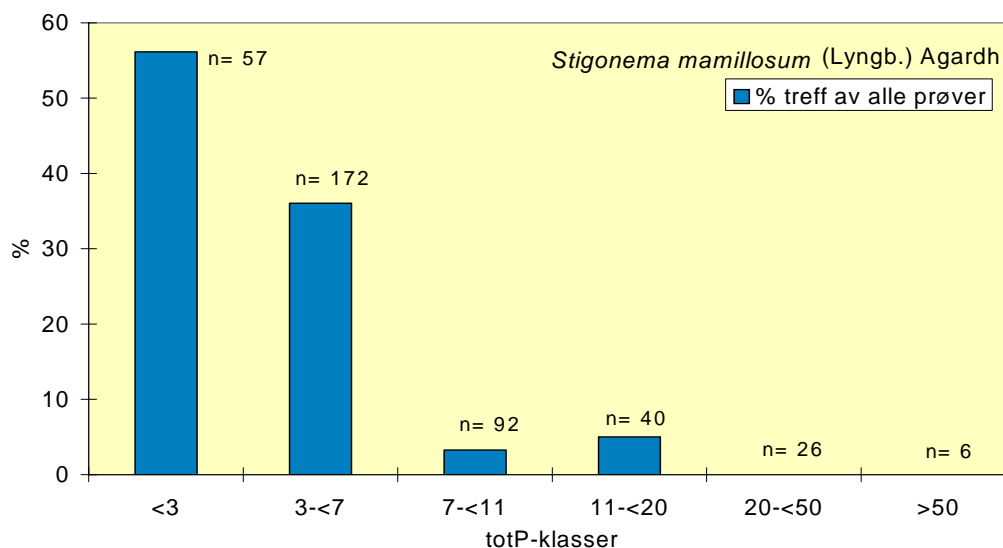
**Figur 6.1.** Prosent funn av cyanobakterien (blågrønnsalgen) *Stigonema* langs en gradient av fosfor. Inndeling i P-klasser følger SFTs inndeling i tilstandsklasser (Bratli et al. 1997). Den minst næringsrike klassen (<7 µg totP/L) er delt i to (<3 og 3-<7). Tall over søylen angir antall prøver per nivå av fosfor. Figur fra Lindstrøm (2000).
