RAPPORT LNR 4768-2003

## **Nedlagte deponier i Arendal kommune**

Oppfølgende undersøkelser  
i 2002 - 2003

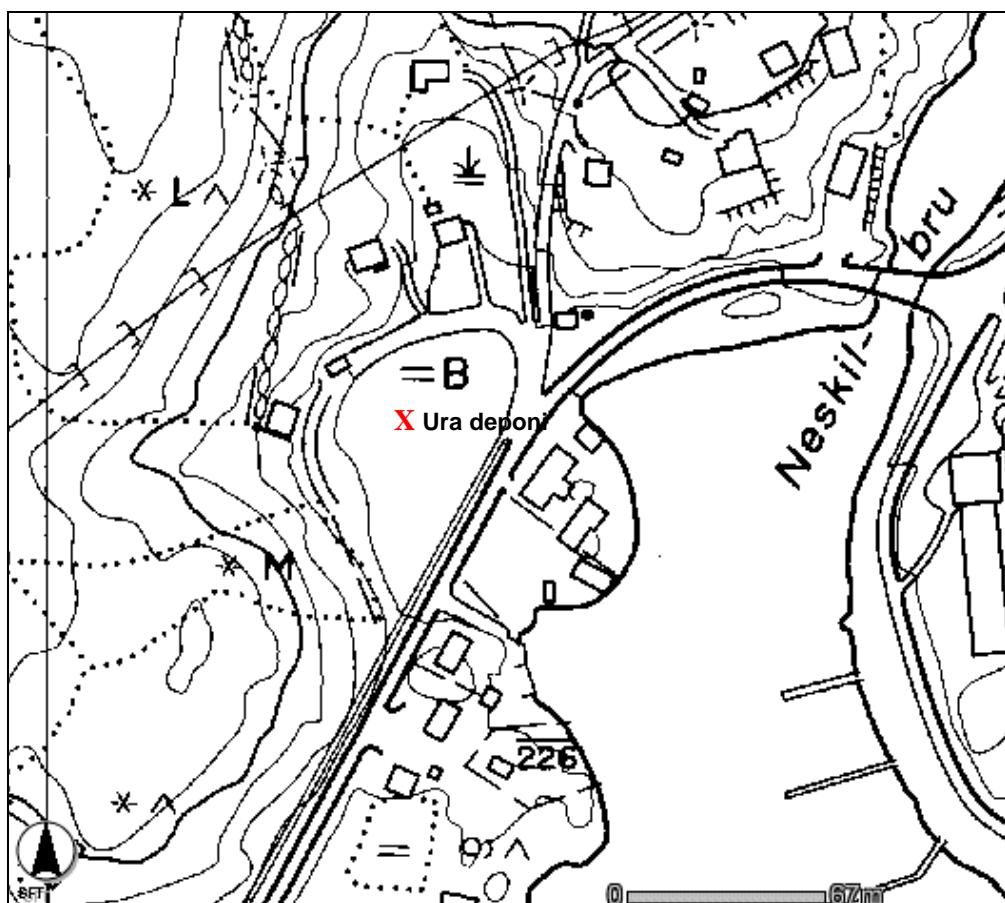
**Figur 6.** Kartutsnitt med lokalisering av Ura deponi med grunnvannsbrønn (x).

Ura deponi er lokalisert i Eydehavn innerst i Neskilen. Deponering ble avsluttet i 1964. Deponiet er overdekket og tilsådd. Lokaliseringen er markert på figur 6 som viser et kartutsnitt over området.
