RAPPORT LNR 4768-2003

Nedlagte deponier i Arendal kommune

Oppfølgende undersøkelser
i 2002 - 2003

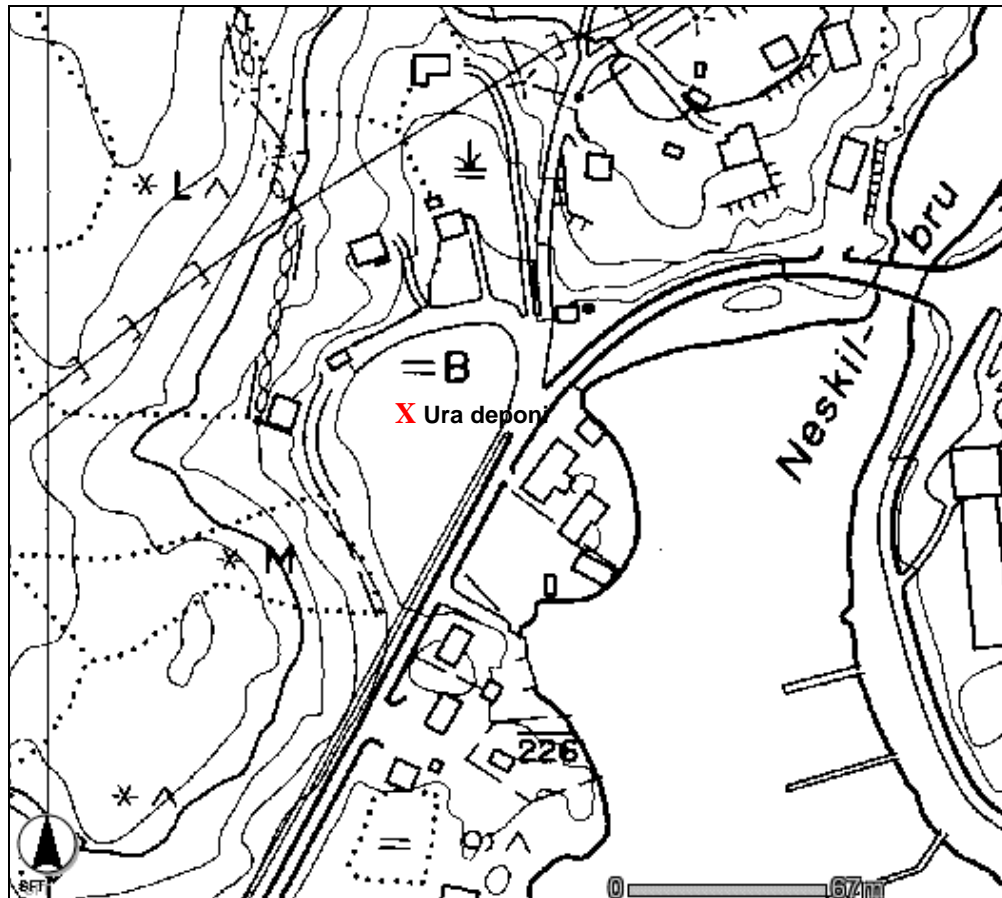
Figur 6. Kartutsnitt med lokalisering av Ura deponi med grunnvannsbrønn (x).

Ura deponi er lokalisert i Eydehavn innerst i Neskilen. Deponering ble avsluttet i 1964. Deponiet er overdekket og tilsådd. Lokaliseringen er markert på figur 6 som viser et kartutsnitt over området.
