RAPPORT LNR 4879 – 2004

Utredning av miljøpåvirkningene fra produksjonen ved Håg asa på Røros

Title: Report on the environmental influence from the production at Håg asa at Røros

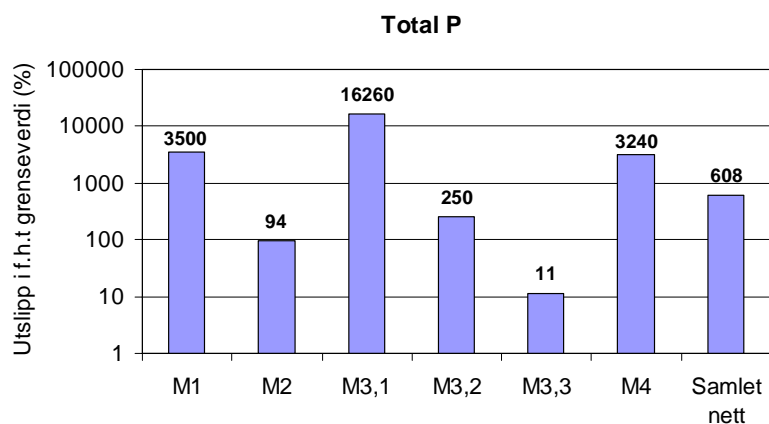
Figur 2. Utslippskonsentrasjoner av fosfat fra de ulike maskinene og samlet til kommunalt avløpsnett i f.h.t. de anbefalte grenseverdiene.

Gardoclean S5160 har også vært årsaken til de klare overskridelsene av fosfor i de samme maskinene (maskin 1, maskin 3 – kar 1 og maskin 4) hvor man fikk pH-overskridelse, dette pga produktets høye innhold av polyfosfat (2,5-10 %). De prosentvise overskridelsene er vist i Figur 2. Også i det samlede avløpet til kommunalt nett har det vært et klar overskridelse av den anbefalte grenseverdien på 5 mg P/l.

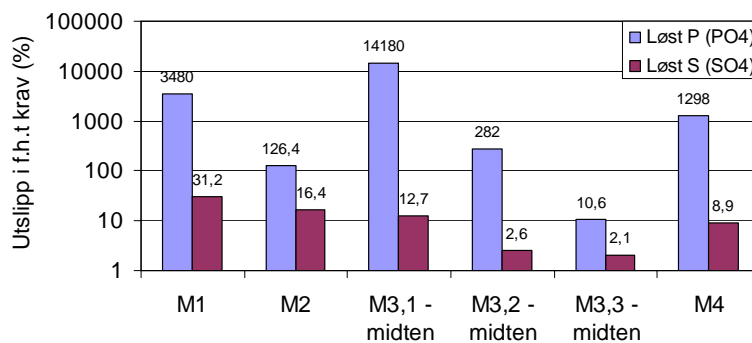
Figur 2. Beregnede utslippskonsentrasjoner av næringssaltene fosfat og sulfat fra de ulike maskinene i f.h.t utslippskravene.

Unibond LH ble benyttet i disse maskinene (M1, M3.1 og M4) før den ble faset ut med Gardoclean S5160 i løpet av 2001 og 2002. Unibond LH inneholdt 10-30% fosfat, noe som tilsvarer i størrelsesorden 3x konsentrasjonen av Gardoclean S5160. I følge driftspersonellet ved bedriften ble det benyttet tilsvarende doser med Unibond LH som med dagens Gardoclean S5160, noe som skulle tilsi ca 3x høyere utslippkonsentrasjoner av fosfat før 2001.

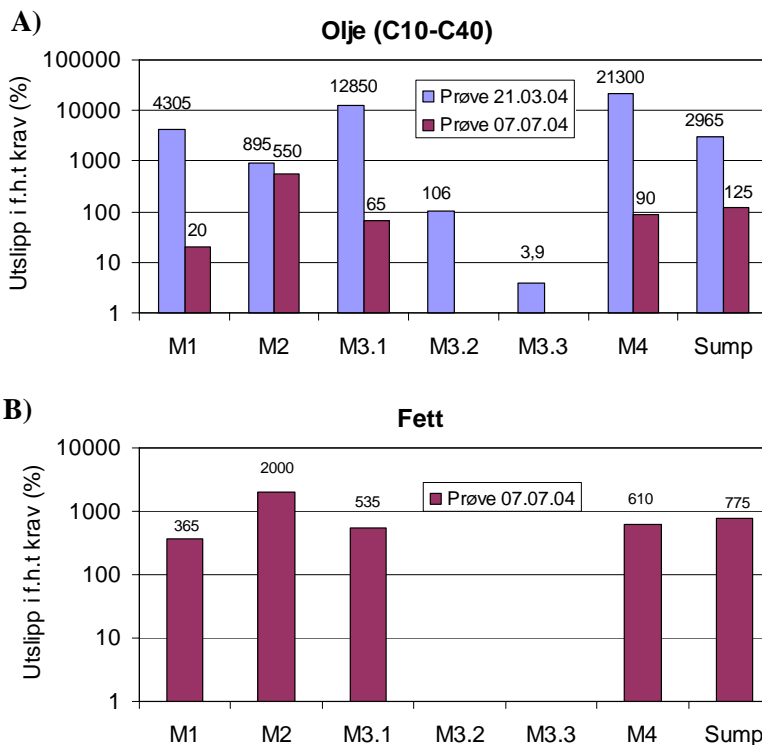
**Figur 4. A)** Beregnede utslippskonsentrasjoner av olje (C10-C40) fra vannfasen i de ulike maskinene i f.h.t utslippskravene (<20 mg olje/l) i prøvene tatt 21.03.04 og 07.07.04. **B)** Beregnede utslippskonsentrasjoner av fett (analyseverdi fratrukket innholdet av olje) fra vannfasen i de ulike maskinene i f.h.t utslippskravene (<20 mg fett/l) målt i vannfasen.

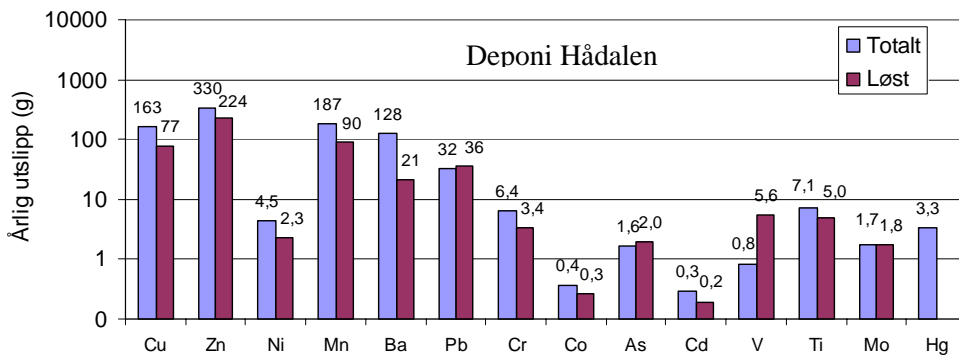
Figur 7. Beregnede årlige utslipp av tungmetaller (med unntak av Fe og Al) totalt og på løst form direkte til deponi fra maskin 3 – kar 1.

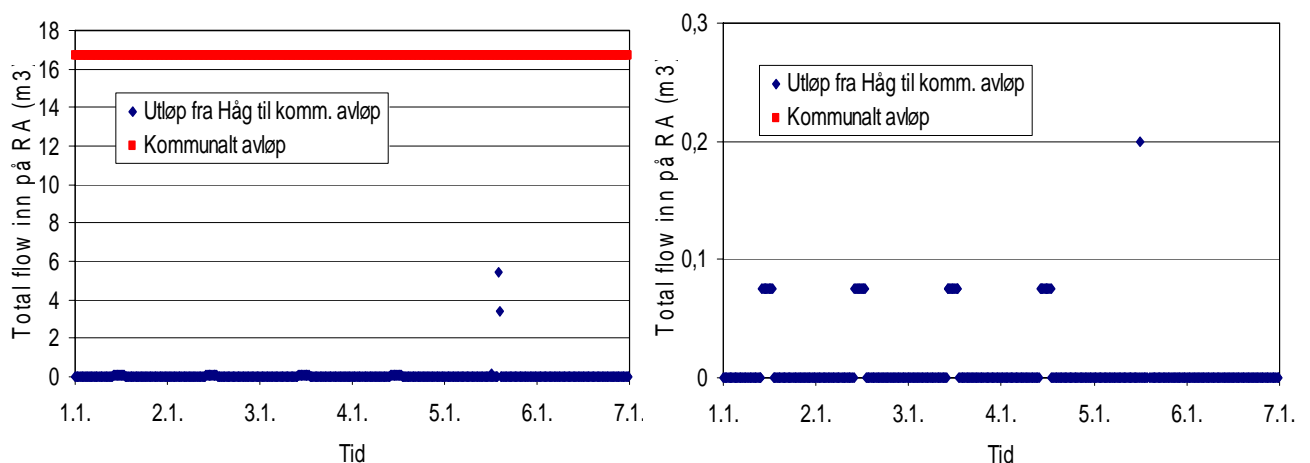
Figur 11. Modellert hydraulisk belastning på renseanlegget gjennom en uke fra 1.1 til 7.1. Venstre figur viser et utdrag av figuren til høyre for å gjøre den daglige belastningen på kommunalt nett fra Håg mer synlig.

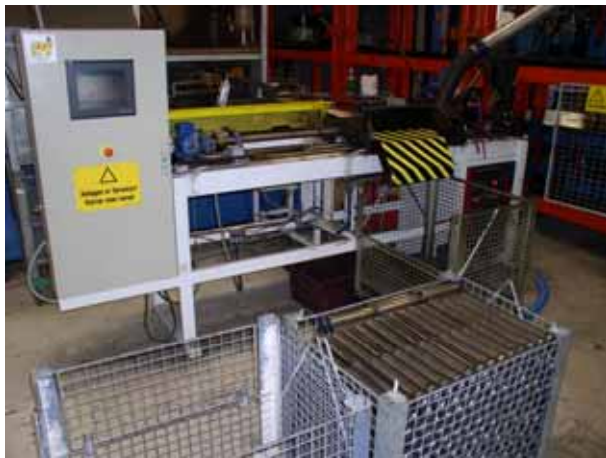
Kappemaskin. Kapping av aluminiumsrør

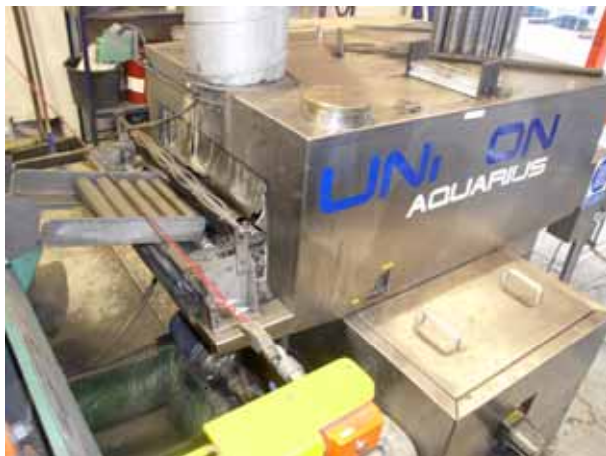
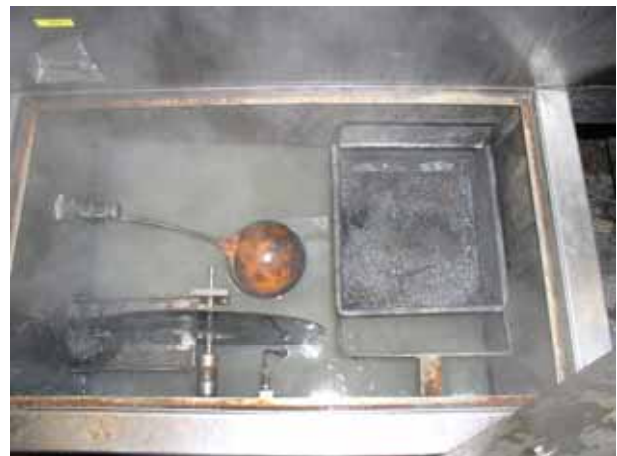
Maskin 1. Avfettingsbad (venstre) med fettfang (nede til venstre i høyre bilde).

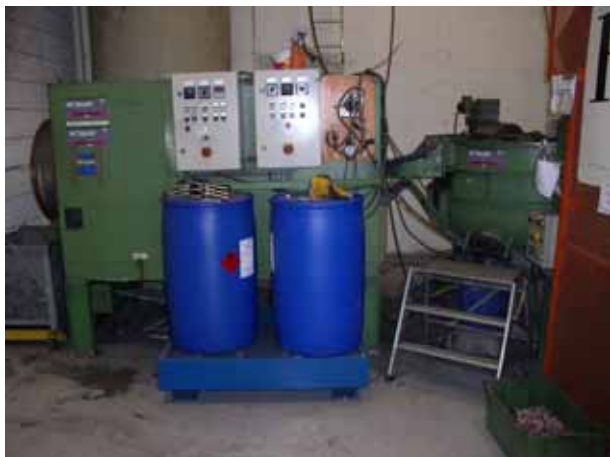
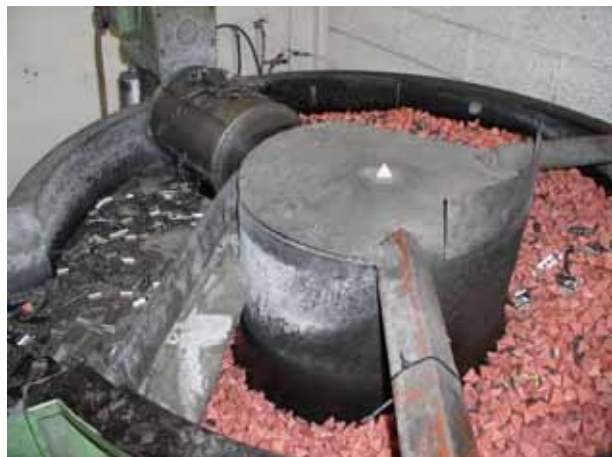
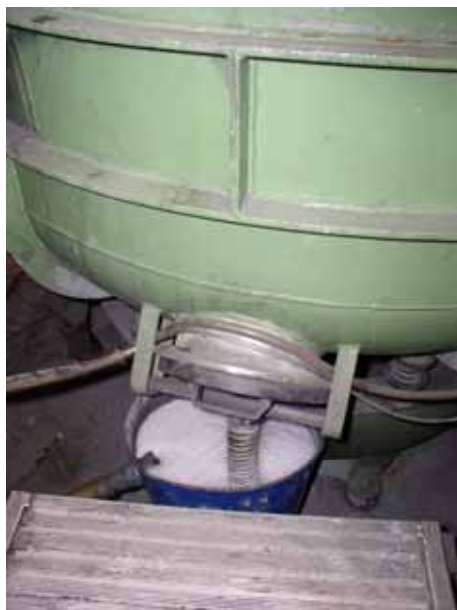
Maskin 2. Maskin for tromling og avfetting av ståldeler (topp venstre), tromling med slipesteiner (topp høyre) og maskinens avløp.

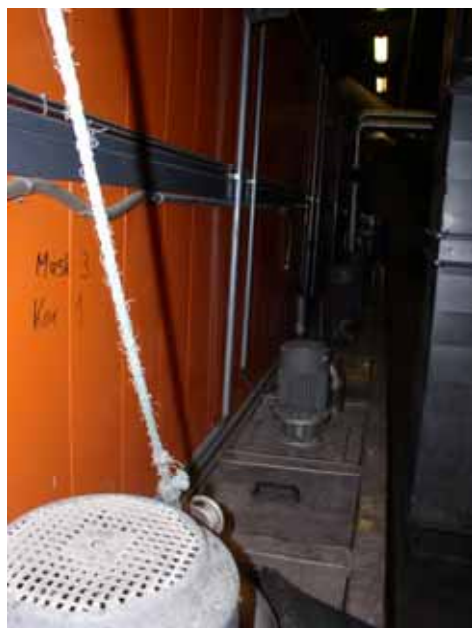
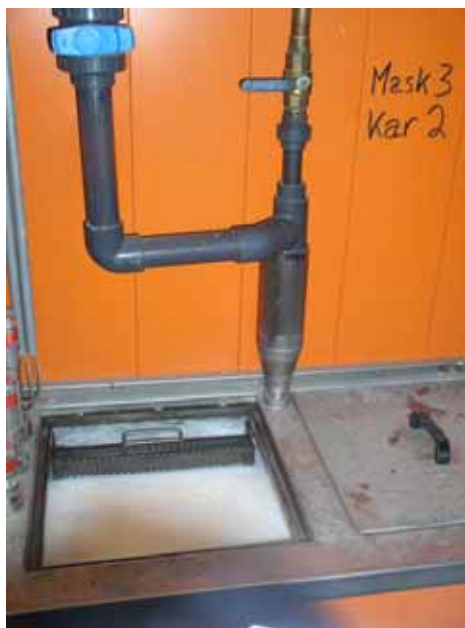
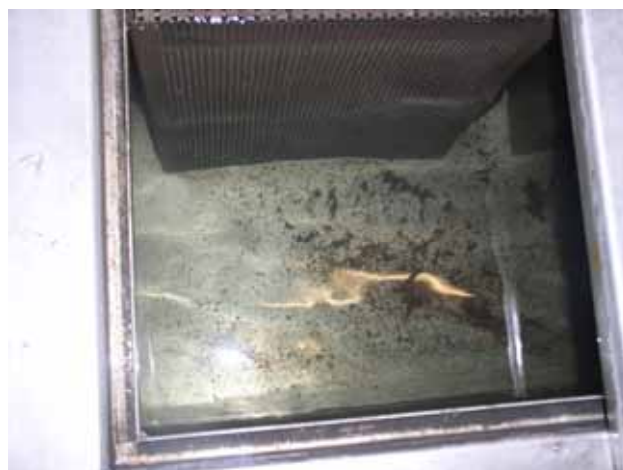
Maskin 3. Yttervegg av vaskemaskin 3 med karene 1-3 (topp venstre), kar 1 med vann tilsatt Gardoclean S5160 (nede venstre), kar 2 med første skyllevann (topp høyre) og kar 3 med andre og siste skyllevann (nede høyre).

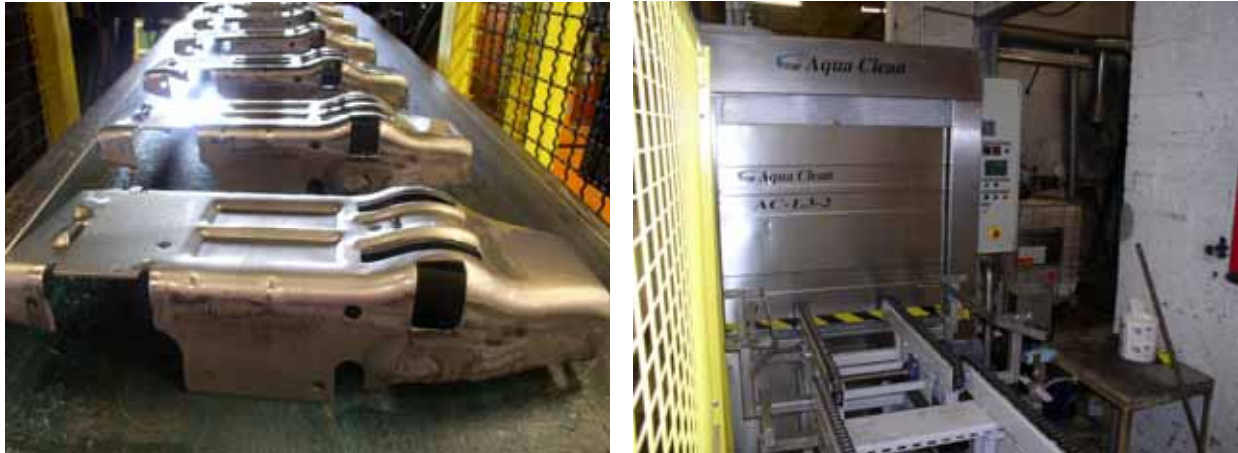
Maskin 4. Ferdige utstansede aluminiumdeler med hinne av Stanseolje nr 1 og GlideWay 220 (venstre) og avfettingsmaskin 4 (høyre).

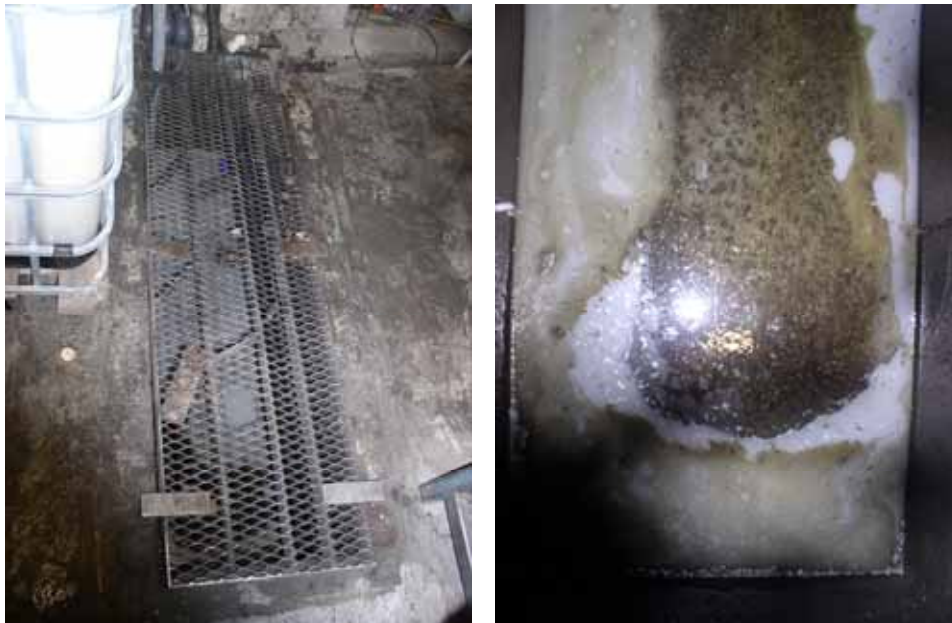
Sump. Sumpen (høyre bilde) som mottar avløp fra maskin 1 (slutten av uka), maskin 2 (daglig) og maskin 4 (slutten av uka). Nærbilde av sumpen med oljelag på toppen (høyre).

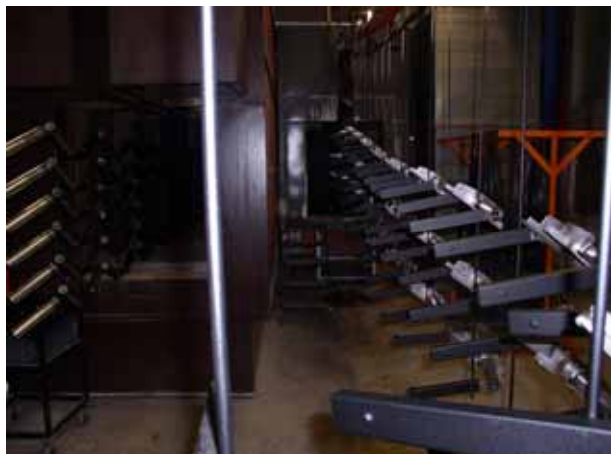
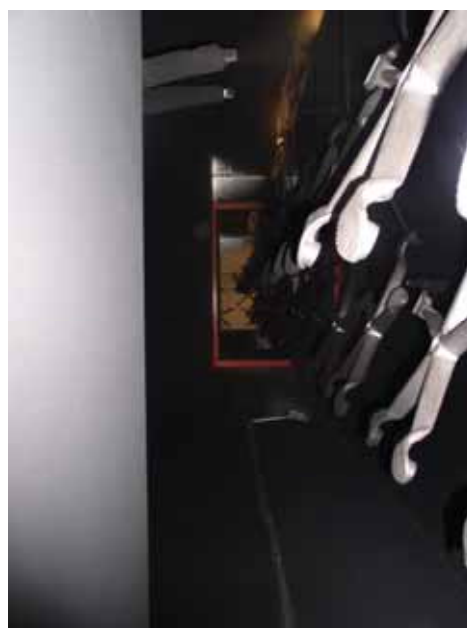
Lakking. Stoldeler på vei inn i lakkeringsmaskin (venstre) og påføring av Corro-coat PE (høyre).

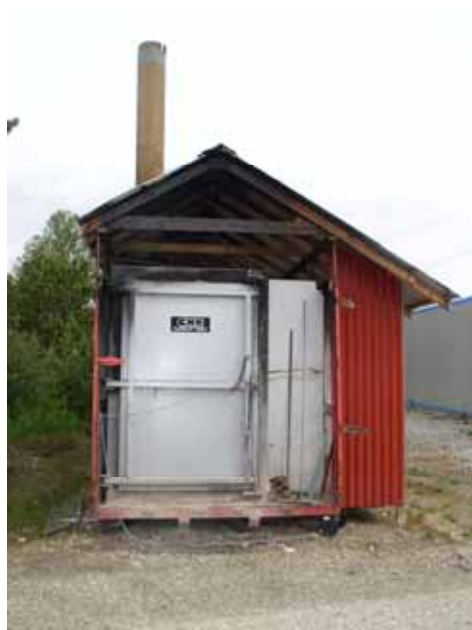
Pyrolyse. Pyrolyseovnen brukt til avbrenning av stoloppheng og koking av epoxypulver.

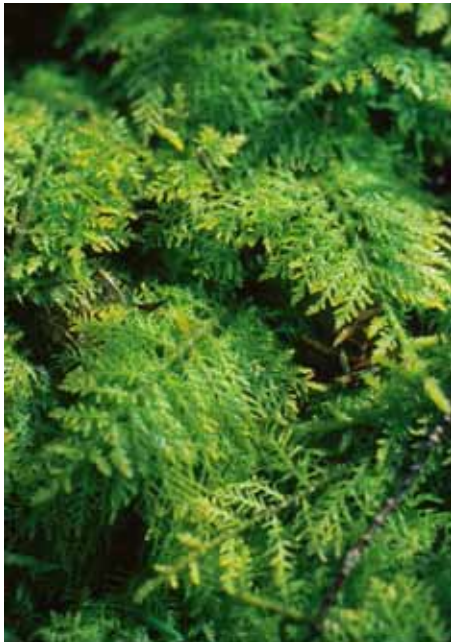
Figur 1. Eksempel på fersk etasjemose.

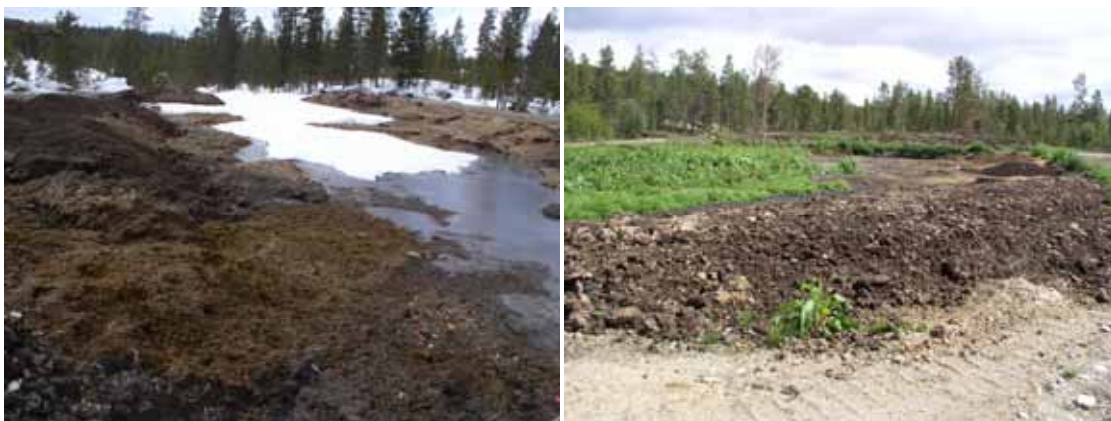
Figur 2. Bilder fra deponiet (slamlagunen i mest aktiv bruk per i dag) tatt 14.04.04 (venstre) og 07.07.04 (høyre).

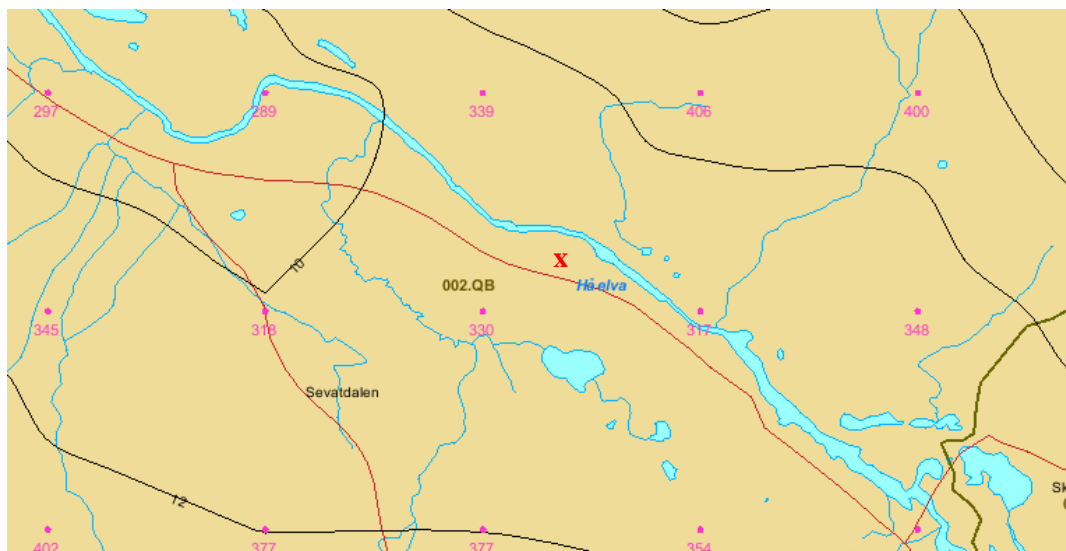
Figur 4. Avrenningskart over nærområdet til deponiet i Hådalen med anvist midlere årlig punktavrenning (røde prikker med tilhørende verdi; mm/år) og isolinjer med midlere årlig avrenningshastighet (mørke linjer med tilhørende verdi; l/s-km²). Kilde: NVEs avrenningsdatabase for perioden 1961-1990 (<http://arcus.nve.no/website/nve/viewer.htm>).

All transport av vann gjennom området vil kunne bidra til en fortynning av forurensningene, men er samtidig en forutsetning for transporten av de samme. Det generelle tilsiget gjennom området er avhengig av nedbøren i det lokale nedbørsfeltet (REGINE-felt) og fordampningen. Røros er et relativt nedbørsfattig område. Gjennomsnittlig årlig nedbør i Røros i perioden 1961-1990 var på 504 mm/år med en nedbørstopp i månedene juni til september (52-72 mm/mnd) og et nedbørsmiljø i månedene februar til mai (24-29 mm/mnd) (kilde: www.met.no). Beregnet avrenning i området er vist i kartutsnittet i Figur 4, hentet fra NVEs avrenningsdatabase for perioden 1961-1990 (<http://arcus.nve.no/website/nve/viewer.htm>). De røde prikkene med tallverdi angir årlig avrenning i dette punktet (mm/år), mens de mørke linjene med tallverdi angir isolinjer med midlere årlig avrenningshastighet med tallverdi (liter/sek/km²). For deponiet kan man sette den midlere årlige avrenningshastigheten til ca 11 l/s-km² gjennom området og årlig punktavrenning til ca 320 mm/år. Lagunene i deponiet har en overflate på ca 1350 m², noe som tilsier at det drenerer ca 430 m³ regnvann gjennom deponiet årlig. I tillegg deponerer Røros renseanlegg i snitt 69 m³ avløpslam der hver måned med et tørrstoffinnhold på 22-30%, noe som tilsier en ekstra tilførsel av væske på ca 620 m³ per år. Mye av dette vil nok fordampe, men en god del vil nok også drenere til grunnen (anslagsvis ca 50 %). Utover dette har Håg deponert 8-12 m³ prosessavløp (fra maskin 3 – kar 1) seks ganger årlig i tre år, anslått til totalt 176 m³. Når forurensningene når grunnvannssonen (mettet sone) blir de ytterligere fortynnet; kvalifisert gjetning tilsier i størrelsesorden 10x (Ruden, 2004). Med de gitt antagelsene kan man forvente en fortynning av forurensningene fra de blir deponert til de når Håelva på ca 15x for de som stammer fra det kommunale avløpslammet og på ca 53x for de som stammer fra Håg sitt avløpsvann.
