RAPPORT 4943-2005

Killingdal gruve, Holtålen kommune

Avrenning fra velte i perioden
2000-2004

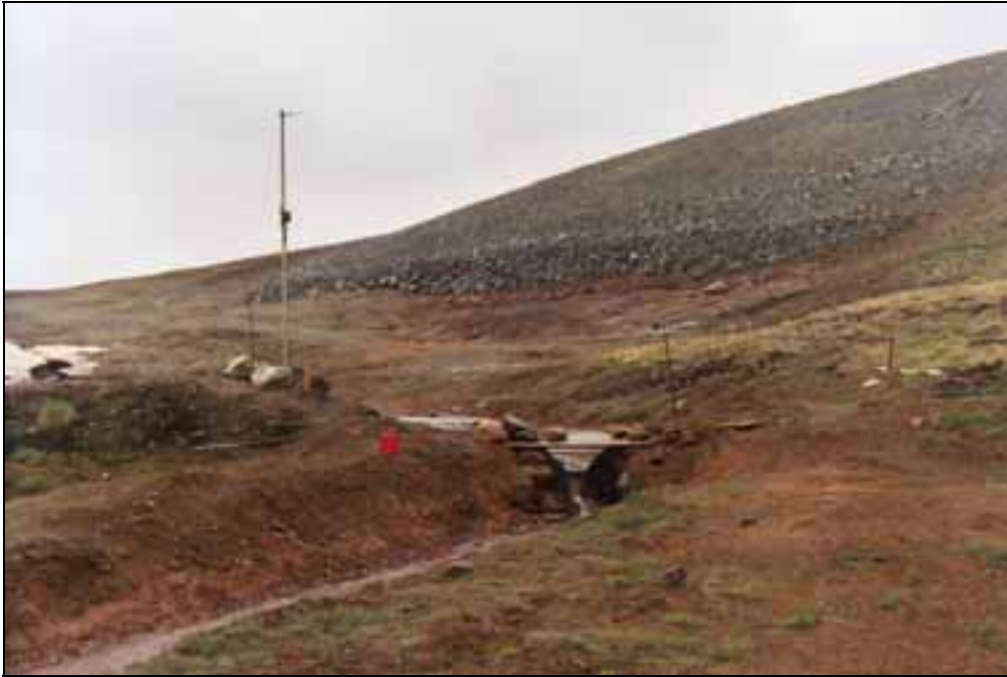
Figur 3. Måledam for samlet avrenning fra tippet høsten 2003 (Foto: E.R. Iversen).

I perioden 2000-2004 har undersøkelsesprogrammet omfattet regelmessig prøvetaking ved måleprofilen for samlet avrenning fra tippet (se figur 3). Den rutinemessige prøvetaking ble utført med lokal observatør, mens NIVA tok prøver ved hver befaring. Prøvetakingen ble forsøkt spredt over hele året så langt det var mulig.

I hele perioden har en forsøkt å måle vannføring kontinuerlig over måleprofilen. Dette ble gjort vha utlagt trykkcelle i dammen og logging av vannhøyder over profilen. Loggerdata ble avspilt over GSM-nettet. Da det ikke var GSM-forbindelse ved måledammen, ble det benyttet kabel fra dammen opp til dataloggeren som var plassert i den gamle trafostasjonen nær toppen av tippet. Pga av kabelbrudd og dårligere mobildekning, ble måledata i perioden 2003-2004 overført over radio fra til loggerstasjonen som ble plassert på toppen av tippet. Måledata (vannhøyde og lufttemperatur) ble overført til NIVA via satellitt-telefon. Vannføringen ble deretter beregnet etter å ha innhentet måledata. Vannføringsmålingene har vært problematiske av flere grunner:

- Stor transport av løsmasser i området i flomperioder, noe som førte til at måledammen ble fylt av slam.
- I løpet av vinteren ble måledammen dekket med snø med en mektighet på 4-5 meter. Om våren var ofte snøprofilen vannmettet, noe som førte til for høye vannhøyder og for høye vanntrykk på målecella med havari som følge.

I siste måleperiode ble det laget tak over måledammen, noe som viste seg å være gunstig for å begrense snøtrykkproblemene. Siste år var også løsmassetransporten mer beskjedent da massene ovenfor måledammen etter hvert har "satt seg".
