RAPPORT LNR. 5134-2006

Innledende undersøkelser for deponering av steinmasser i Saudafjorden

RAPPORT

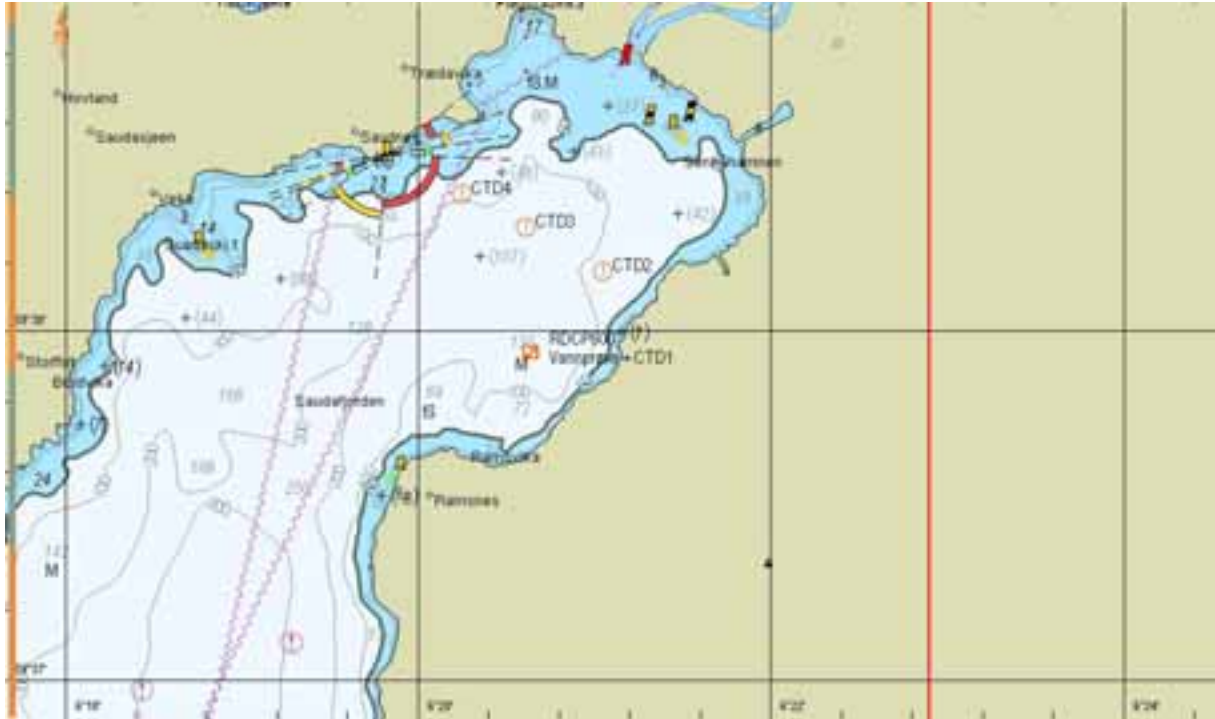
Figur 2. Oversikt over plassering av prøvetakingsstasjoner under feltarbeidet sommeren 2005.

Sjiktningen i deponiområdet ble undersøkt ved utsetting og innhenting av stømriggen med en Saiv SD-204 CTD-sonde (**Tabell 2, Figur 2**). På CTD-1 stasjonen ble det gjort profilering 21.04.2005 og 19.06.2005. På CTD-2, CTD-3 og CTD-4 ble det bare gjort profilering en gang. (19.06.2005). Disse dataene ble også benyttet til modellering av strømforholdene i indre del av Saudafjorden (Stenström 2005). Til målingene ble det benyttet en Saiv CTD-sonde. Denne hadde sensorer for å registrere dyp, temperatur, saltholdighet og turbiditet og var innstilt på registrering hvert sekund. Ved å senke den langsomt fra overflaten og ned til bunn fikk man registrering med ca. 0,5 m intervall. En eventuell økning i turbiditet er en rimelig sikker indikasjon på økt partikkelinnhold i vannmassen. Sondens sensor for måling av turbiditet var kalibrert i forhold til ISO-standard og verdiene uttrykkes i FTU (Formazin Turbidity Units). Måleintervallet som ble benyttet var 0-62,5 FTU. Tabell 1 viser sondens målenøyaktighet. CTD-målingene ble ikke gjort ned til fullt vanddyb på alle stasjoner. Dette fordi det kun var nødvendig med overflatesjiktning i forbindelse med strømmmodelleringen i området (Stenström 2005).

Langtidsregistreringer av strøm og turbiditet ble gjort for å dekke et tidsrom på ca. 2 måneder. En Aanderaa RDCP-600 ble plassert ut i tidsrommet fra 21/4-05 til 19/6-05 (**Figur 2**). RDCPen registrerer strømhastighet og retning i flere vannlag opp til ca. 80 meter over instrumentet. RDCP-600 strømmåleren ble satt ut på 120 m dyp i deponiområdet og registrerte med 10 minutters intervall. Måleren har 2 registreringssensorer. Den ene sensoren ble innstilt på registrering i 8 stk. 2 m tykke vannlag (celler) fra bunn og oppover i vannmassene. Cellene overlappet hverandre med 50 %. En annen registreringssensor 20 stk. 4 m tykke vannlag med 0 % overlapp. Styrken på retursignalet til RDCPen gir også en indikasjon på mengden partikler i vannmassene (signalstyrkeprofil). På RDCPen var det montert en turbiditetssensor for langtidsregistreringer av turbiditet.

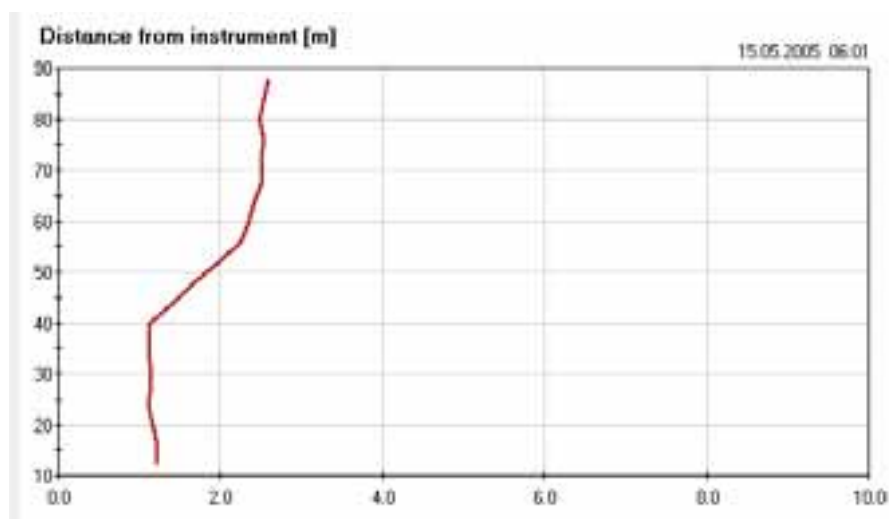
Figur 3. Gjennomsnittlig strømhastighet i vannmassene fra bunn og opp til ca 40 meters vanddyb.

Resultatene fra strømmålingene viste at ved 40 – 80 meters dyp varierte strømhastigheten mellom 8 og 3 cm/s, med en gjennomsnittshastighet ca 3 cm/s. I intervallet fra ca 120 meter til 80 meters vanddyb varierte strømhastigheten mellom 0,5 og 4,5 cm/s, med en gjennomsnittshastighet på ca. 1 cm/s (**Figur 3**). Målingene viser også at bunnvannet hadde en mer stabil strømhastighet enn de overliggende vannmassene (**Figur 5**).

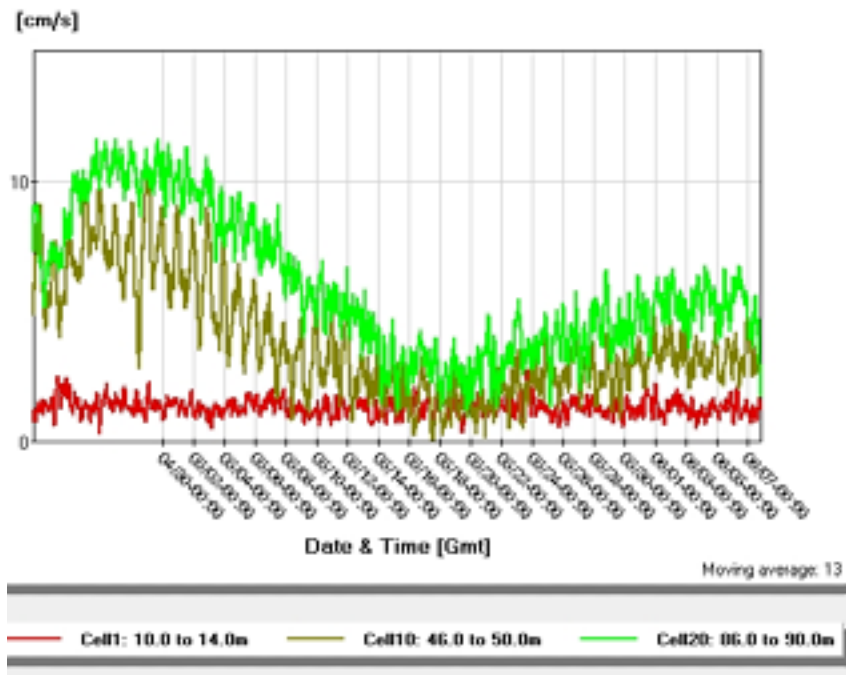
Figur 5. Strømstyrken (cm/s) i 3 ulike vannlag. (Cell-1 = 110-106 m vandndyp, Cell 2 = 74-70 m vandndyp, Cell 3 = 34-30 m vandndyp).

Under måleperiodens første halvdel var strømmen stabil med en sydvestlig retning (ut fjorden, 200-270 °), mens den i andre halvdel hadde en stabil nordøstlig retning (inn fjorden, 0-30 °, **Figur 6**). Strømmen ut fjorden i første halvdel av måleperioden var noe sterkere enn den innadgående strømmen i andre halvdel av måleperioden (**Figur 4** og **Figur 5**).

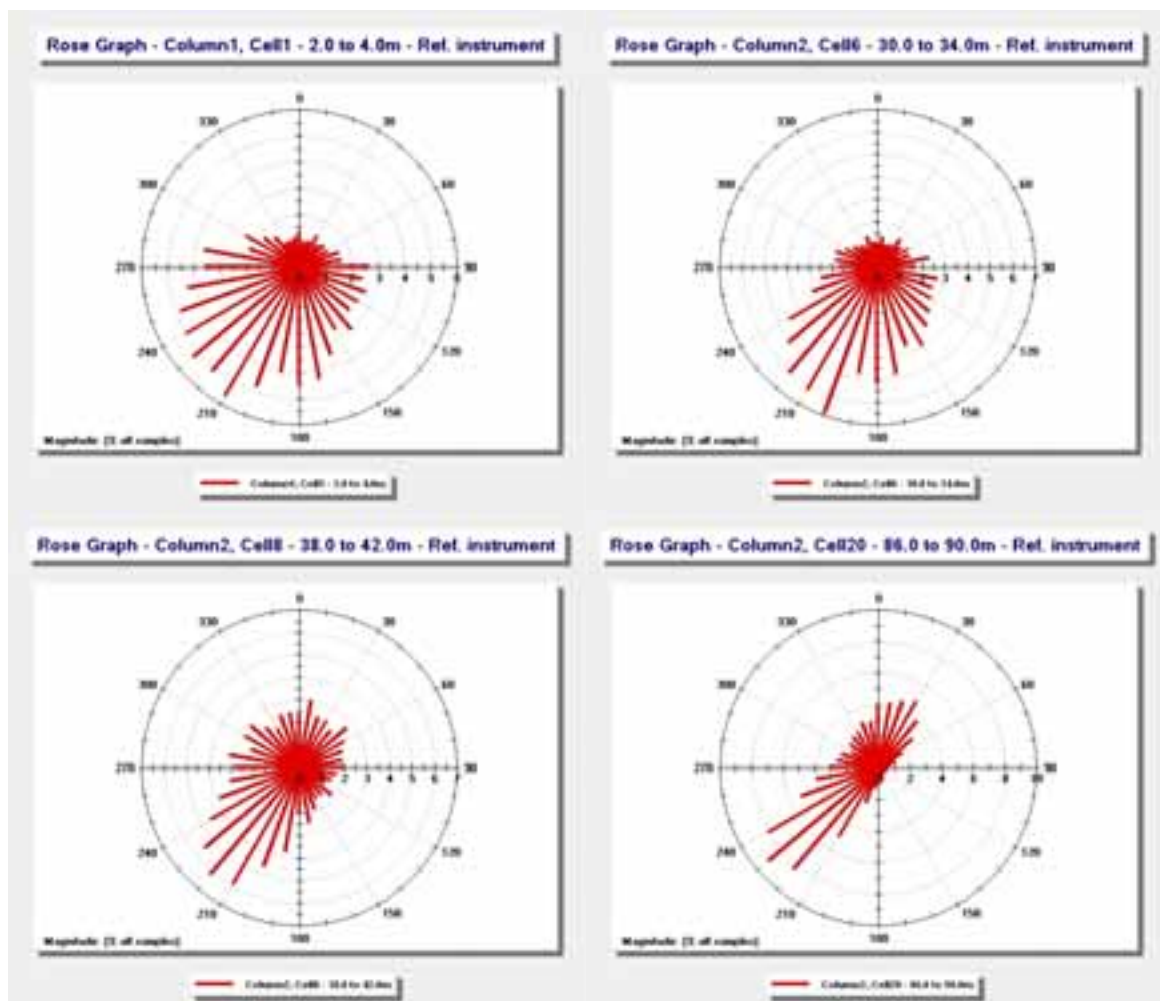
Figur 7. Dominerende strømrretninger i 4 vannlag. **A**-3-5 meter over sjøbunn, **B**-31-35 meter over sjøbunn, **C**-39-43 meter over sjøbunn, **D**- 87-91 meter over sjøbunn.

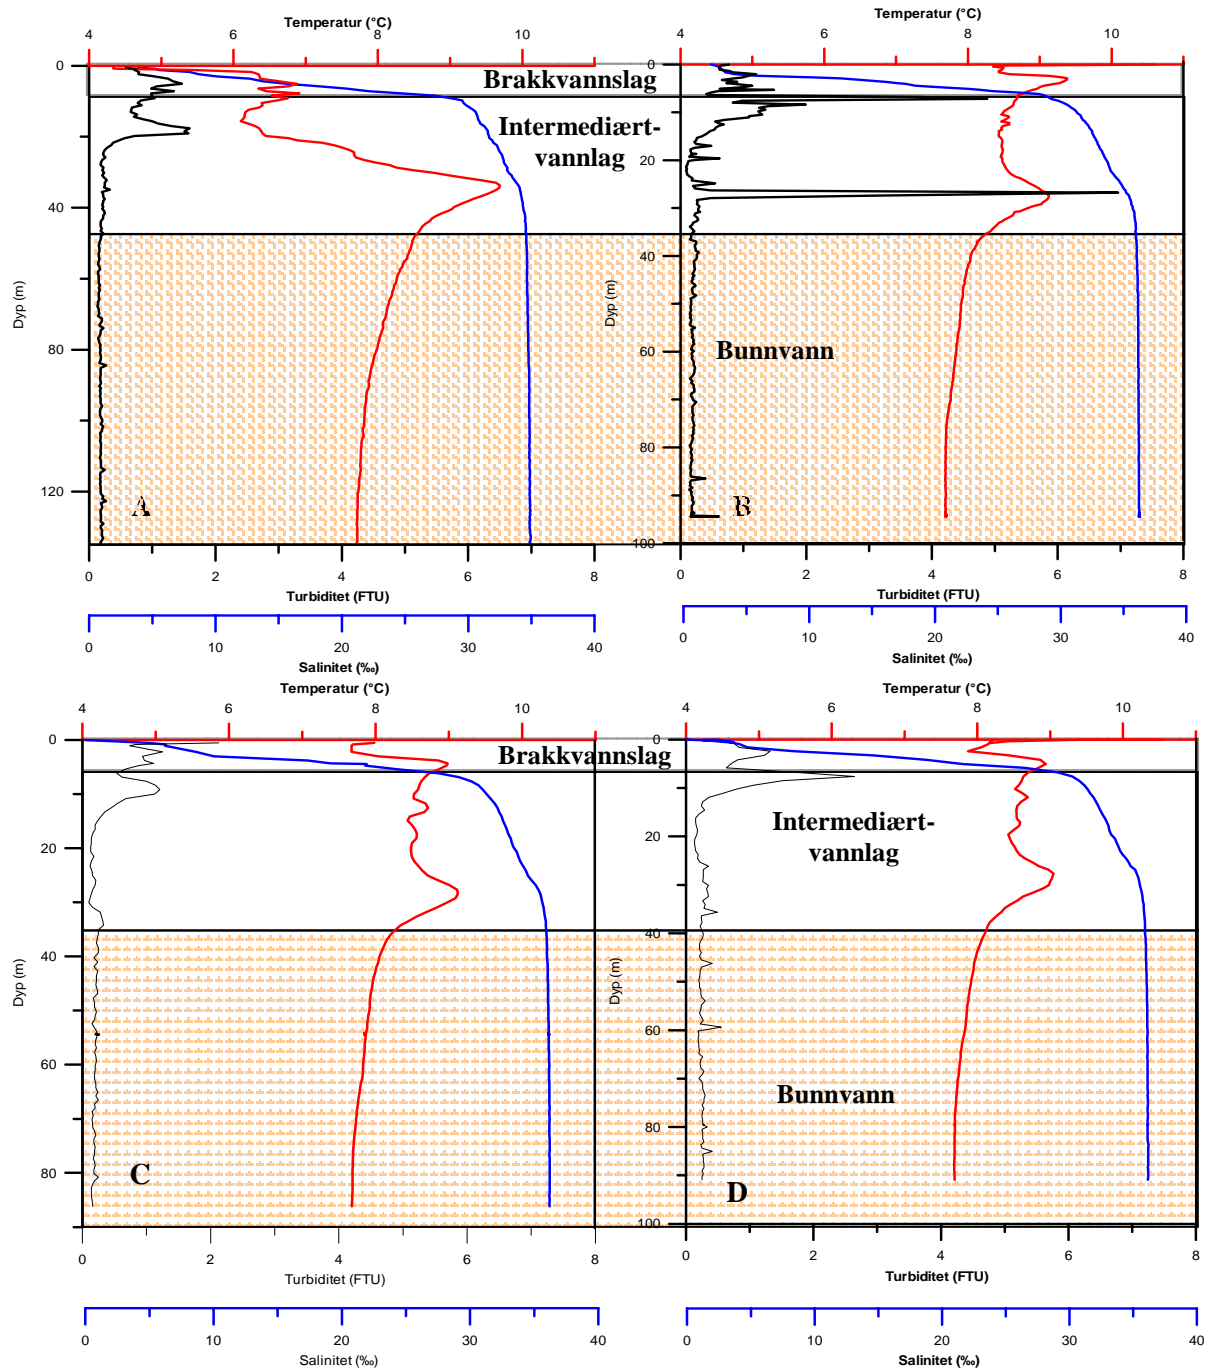
Figur 8. Salinitet, temperatur og turbiditetsmålinger i indre del av Saudafjorden. **A-** CTD-1 april 2005. **B-** CTD-1 juni 2005, **C-** CTD-3 juni 2005, **D-** CTD 4 juni 2005.

Vannmassene i Saudafjorden var markert lagdelt med et lett ca. 10 meter tykt brakkvannslag i over noe tynne vannmasser. Gjennom brakkvannslaget økte saliniteten fra ca. 5 ‰ i overflaten til ca 30 ‰ ved ca 10 meters dyp. Temperaturen i brakkvannslaget økte også fra overflaten og ned til 10 m. Ved målingene foretatt i juni ble det i brakkvannslaget observert et temperaturmaksimum på ca 5-7 meters dyp. De intermediære vannmassene fra ca 10 til ca 50 meter hadde nærmest konstant salinitet og men varierende temperatur. Ved begge måleperiodene (april og juni) ble det påvist et temperaturmaksimum på ca. 30-40 meters dyp. Vannmassene dypere enn ca 50 meter (bunnvannet) var homogene og hadde kun svake vertikale gradienter.

Turbiditetsprofilene fra de profilerende undersøkelsene med SAIV-CTD sonden (**Figur 8**) ved utsetting og innhenting av strømriggeren, viste at overflatevannmassene fra 0-ca 30 meter har høyere turbiditet enn bunnvannet. I bunnvannet lå turbiditeten målt med Saiv sonden på 0,2-0,3 FTU, mens den i overflatevannmassene generelt varierte fra ca 1 til 2,5 FTU. Turbiditeten i bunnvannet målt med SAIV-sonden var 5-10 ganger lavere de verdiene som ble observert i bunnvannet med turbiditetssonden som var montert på RDCP-600.
