RAPPORT LNR 5391-2007

Driftskontroll av kalkdoseringsanlegg i Storelva, Vegårvassdraget

Statusrapport for 2006

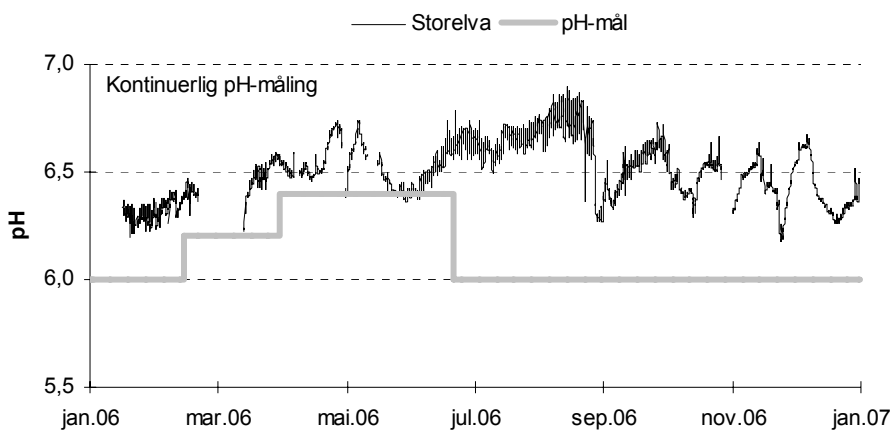
Figur 2. Resultater fra kontinuerlig pH-måling ved Nes Verk i 2006.

Data fra den kontinuerlige pH-overvåkingen ved Nes Verk brukes for å vurdere om kalkingen har gitt ønsket resultat på den anadrome strekningen i elva. I **Figur 1** er timesverdier fra Nes Verk plottet i forhold til pH-målene som gjelder i de ulike deler av året. Som figuren viser var det flere lengre avbrudd i dataserien for 2006, som til sammen utgjorde 52 dager. Basert på registrerte data var det kun mindre avvik fra pH-målet i 2006, alle mindre enn <0,05 pH-enheter.

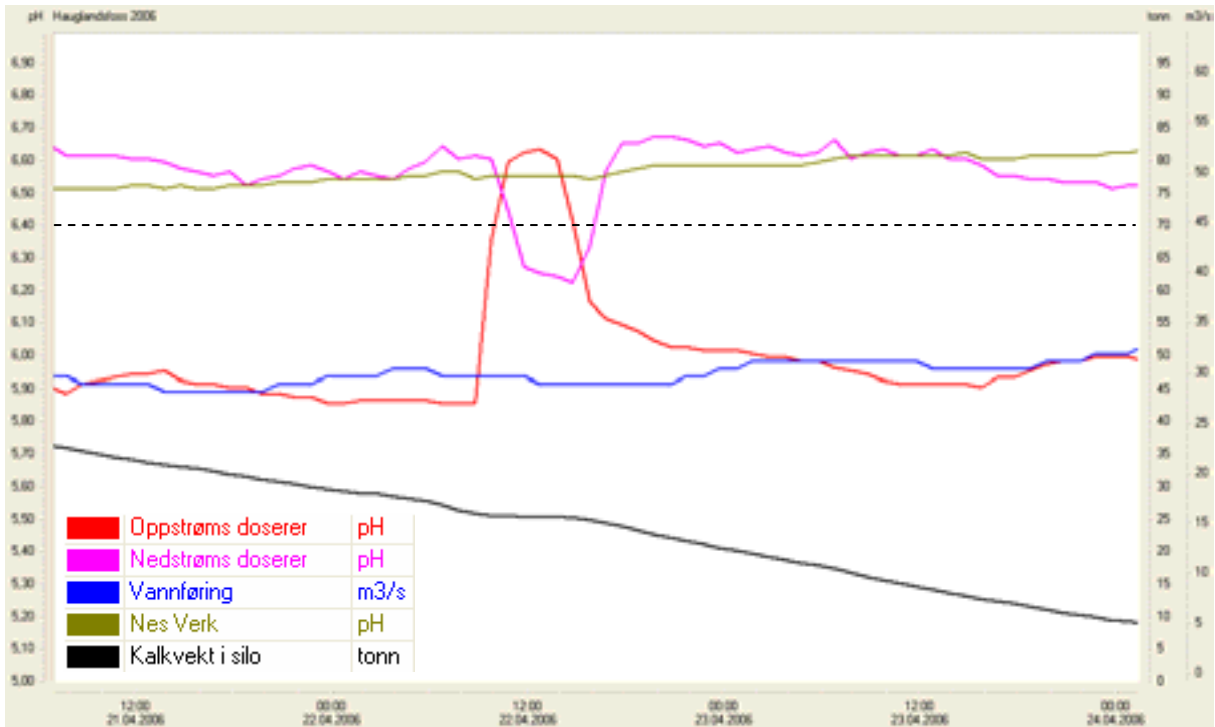
Figur 3. Feil på pH-signaler oppstrøms Hauglandsfossen førte til midlertidig pH-dropp nedstrøms doserer (Monane). Episoden påvirket ikke pH ved Nes Verk. pH-mål ved Nes Verk på denne tiden er vist med prikket linje.

På tross av de nevnte problemene med pH-signalene, ble det ikke dokumentert nevneverdige avvik fra pH-målet som er satt for anadrome strekningen av elva. Mindre episoder er vist i **Figur 3** og **Figur 4**. Den lange perioden med manglende pH-signaler høsten 2006 falt til alt hell sammen med et lengre tidsrom med rolige vannføringsforhold. Etter at pH-elektrodene ble skiftet ut mot slutten av november måned, greide en å få pH-signalene operative igjen umiddelbart i forkant av en lengre periode med høy vannføring i elva. Dette forhindret trolig flere forsurende episoder fram til midten av desember 2006 (**Figur 5**).

- Mer regelmessig rengjøring av elektroder og tettere oppfølging/kvalitetssikring av pH-signalene oppstrøms og nedstrøms doseringsanlegget ved hjelp av driftsoperatørens felt-pH-meter
- I og med at pH-data fra Nes Verk brukes aktivt til å justere inn dosenivået ved anlegget, bør pH-nivået sjekkes regelmessig med driftsoperatørens felt-pH-meter. NIVAs månedlige kontroll av pH-overvåkingsstasjonene er for sjelden til å bruke resultatene i den operasjonelle driften.

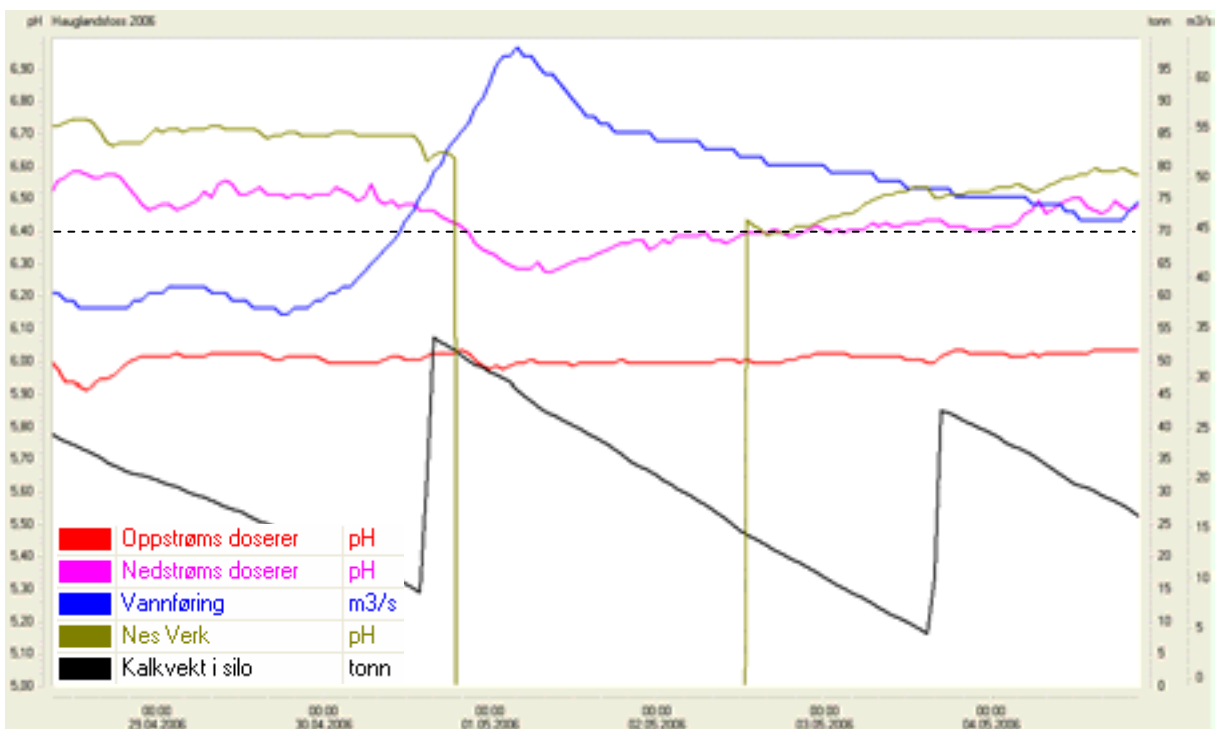
Figur 4. pH nedstrøms Hauglandsfossen (Monane) synker til 6,27 i forbindelse med flom 1. mai 2006. Det mangler data fra Nes Verk i dette tidsrommet, men målinger fra 2. mai etter kl 12 tyder på at pH-verdiene i denne delen av elva hele tiden har holdt seg på akseptabelt nivå. pH-mål ved Nes Verk på denne tiden er vist med prikket linje.

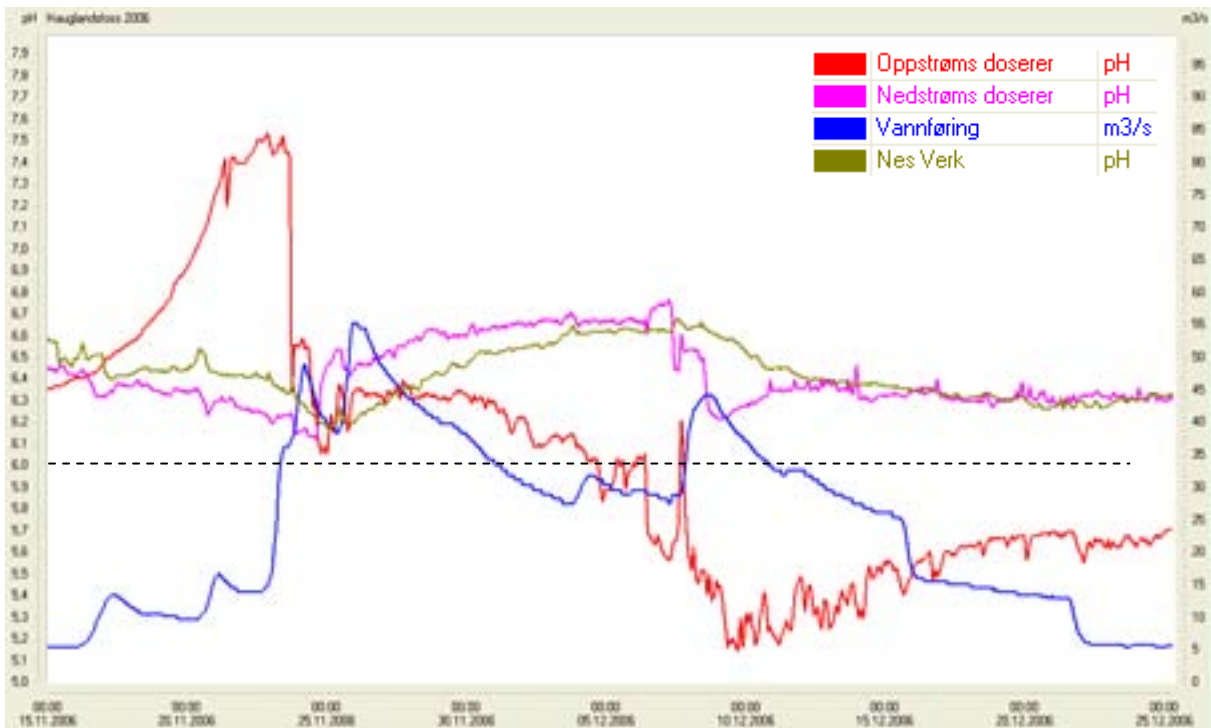
Figur 5. Elektrodebytte 25. november forhindret trolig uheldig forsurening i forbindelse med høy vannføring fra slutten av november til midten av desember 2006. Kalkvekta var ute av drift i hele denne perioden. pH-mål ved Nes Verk på denne tiden er vist med prikket linje.
