RAPPORT LNR 5437-2007

Oppfølgende undersøkelser på lokalitet for utvinning av skjellsand ved Sandøy, Mandal kommune

Tittel Oppfølgende undersøkelser på lokalitet for utvinning av skjellsand ved Sandøy, Mandal kommune	Løpenr. (for bestilling) 5437-2007	Dato 4. juni 2007
	Prosjektnr. Undernr. O-27206	Sider Pris 19
Forfatter(e) Eivind Oug Tone Kroglund	Fagområde Marin økologi	Distribusjon
	Geografisk område Vest-Agder	Trykket NIVA

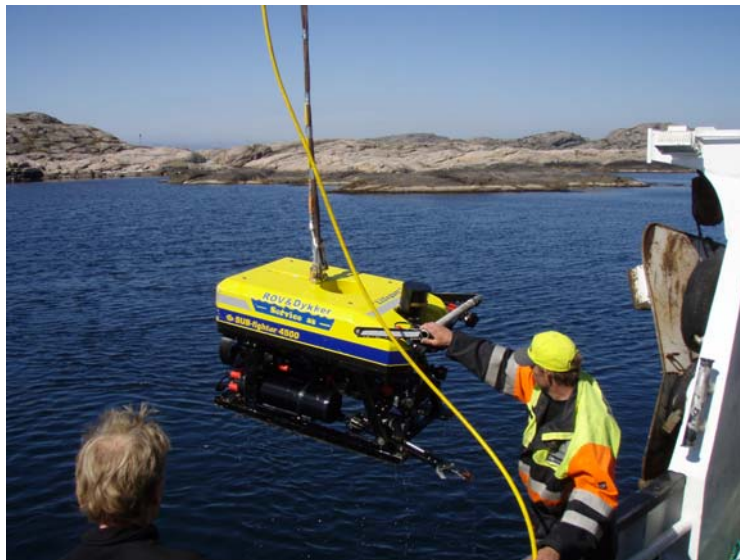
Figur 3. ROV benyttet for foto- og videoregistrering under utsetting på lokaliteten ved øya Odd.

Ved videoregistreringene ble det benyttet en Subfighter 4500 fjernoperert undervannsfarkost (ROV) (Figur 3). Enheten var utstyrt med kamera og lys for opptak til digitale bilder og VHS video. Under drift overføres bilder direkte til monitor i følgefartøy. Bilder og videoopptak er oppbevart på CD, DVD og videobånd.
