Værøy havn

Overvåking under mudring
29.11.2006 - 25.2.2007

| Tittel Værøy havn. Overvåking under mudring 29.11.2006-25.2.2007 | Løpenr. (for bestilling) 5447-2007 | Dato 22.6.2007 |

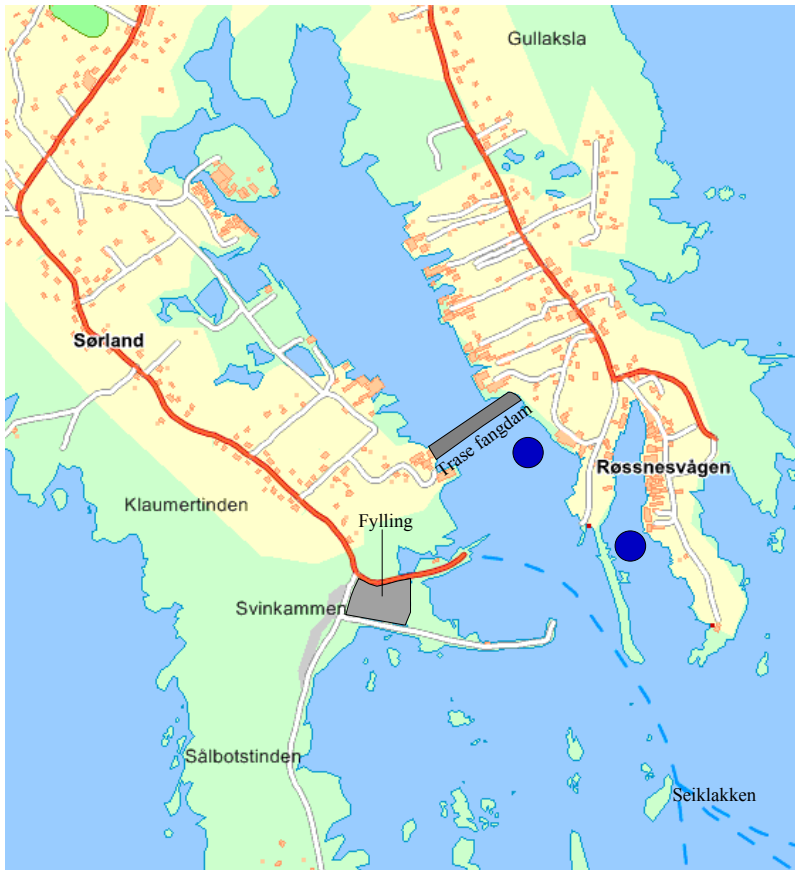
Figur 2. Posisjoner for overvåking av turbiditet (blå sirkel) under mudring i traseen for fangdam og i Røssnesvågen.

Under mudringen i Røssnesvågen ble turbiditeten overvåket i et punkt 40-50 m utenfor området hvor mudringen foregikk (**Figur 2**).

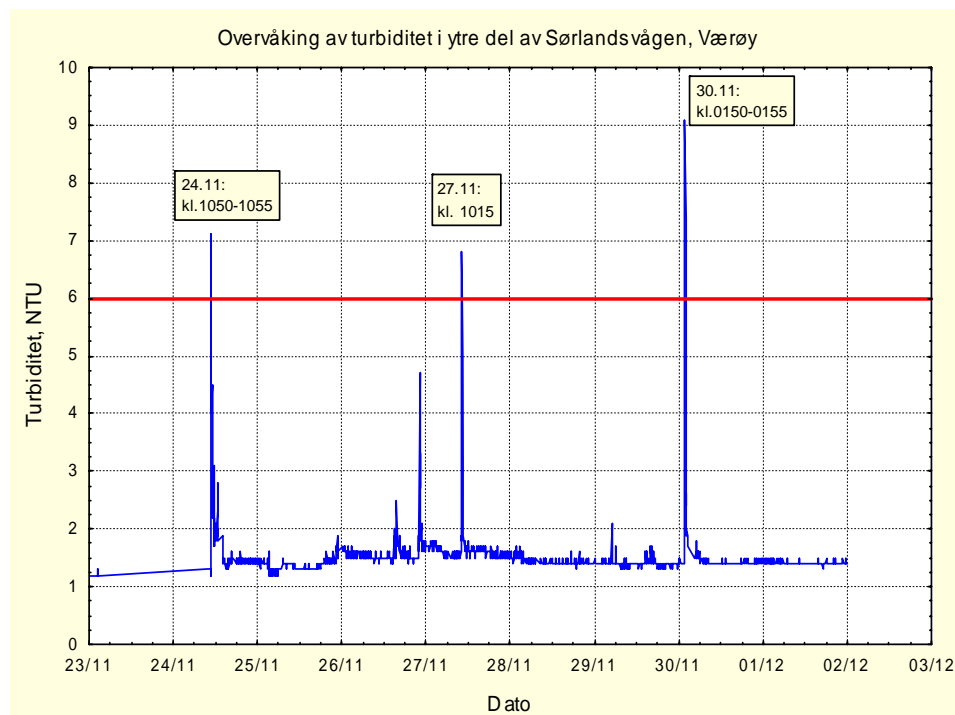
Figur 5. Overvåking av turbiditet i 1,6 m dyp i ytre del av Sørlandsvågen. Merk at mudringen foregikk i tidsrommet 29.11-7.12.2007, med en registrering over varslingsgrensa.

Resultatene fra den automatiske overvåkingen av turbiditet fra 23.11.06 er vist i **Figur 5**, som benytter data som ble overført til NIVAs Aquamonitorbase. Ved tre anledninger ble det registrert turbiditet høyere enn 6 NTU, men uten at varsel ble sendt via SMS. Forklaringen mener vi er følgende: Ved en overskridelse av alarmverdien gikk systemet i alarmmodus og begynte å måle hvert minutt. Hvis den fant tre etterfølgende verdier over alarmgrensen skulle det sende en "Varsel-SMS". Hvis en av de tre verdiene lå under alarmgrensen gikk systemet tilbake til normalmodus uten å sende alarm-melding. I disse tre tilfellene var det kortvarige overskridelser av alarmverdien (varighet 1-2 minutter) og systemet gikk tilbake til normalmodus uten å sende varsel.

De to første registreringene over varslingsgrensa fant sted før mudringen begynte den 29.11.06. Målingen den 30.11 kl. 0150-0155 skjedde nattetid og hadde ikke med mudringsarbeidet å gjøre. Secora opplyser at de manuelle målingene som ble utført 3-7.12.07 ikke viste turbiditetsverdier opp mot alarmgrensen (notat at B-J Reinholtsen, 2.5.07).

Konklusjonen fra overvåking av turbiditet i Sørlandsvågen var dermed at ingen lengre enn 3 minutter overskridelser ble registrert.

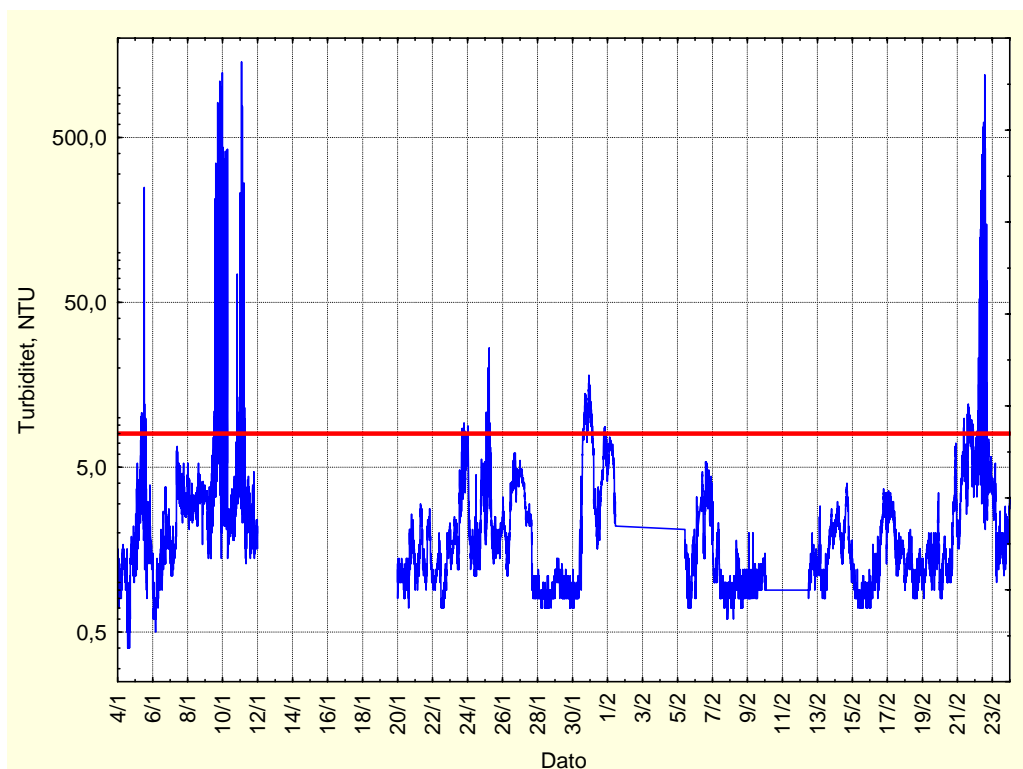
Figur 6. Overvåking av turbiditet i 1,6 m dyp i Røssnesvågen. Varslingsgrensen på 8 NTU er tegnet med rød strek. Merk at det var opphold i mudringen i tidsrommene 12-19.1.07 og 1-5.2.07.

Etter havariet den 2.12.06 målte Secora turbiditet manuelt inntil et nytt overvåkingsystem ble satt i drift 3.1.07. Overvåkingssystemet var plassert 40-50 m utenfor mudringsområdet for å overvåke transport av partikler ut av Røssnesvågen (**Figur 2**). Målingene av turbiditet er vist i **Figur 6**. Det var mange tilfeller med overskridelser av varslingsgrensa som er nærmere beskrevet og kommentert i **Tabell 2**. Med unntak for 9-10.11.07 var det vanlig at det forekom en eller to overskridelser før turbiditeten ble lavere enn 8 NTU.

Røssnesvågen er ganske trang og grunn (ca. 4-8 m) og periodevis med omfattende trafikk av fiskefartøyer. Foruten oppvirvling/spredning av sedimenter pga. mudring kan episoder med høy turbiditet derfor i prinsippet har tre andre årsaker:

1. Oppvirvling av bunnsedimenter pga. virkning fra skipspropeller
2. Utslipp fra land eller fra fartøy i havna
3. Oppvirvling av bunnsedimenter pga. av bølger

I forbindelse med overskridelse av alarmgrensa kunne Secoras prosjektleder flere ganger opplyse at de ikke mudret, men at fiskefartøy manøvrerte til og fra kaiene i Røssnesvågen eller pumpet forurenset vann til havnebassenget (årsak 1-2, se også **Figur 7**). Dette stemmer med at svært mange av overskridelsene forekom utenom Secoras arbeidstid (kl. 06-18) og blant annet i tidsrommet 9-10.1.7, jfr. **Tabell 2** og Vedlegg C.

er konklusjonen at de aller fleste av overskridelsene ikke skjedde pga. mudring i Røssnesvågen, men heller skyldes utslipp fra fartøy eller annen virksomhet i havna, oppvirvling pga. virkning fra skipspropeller eller virkning av bølger.

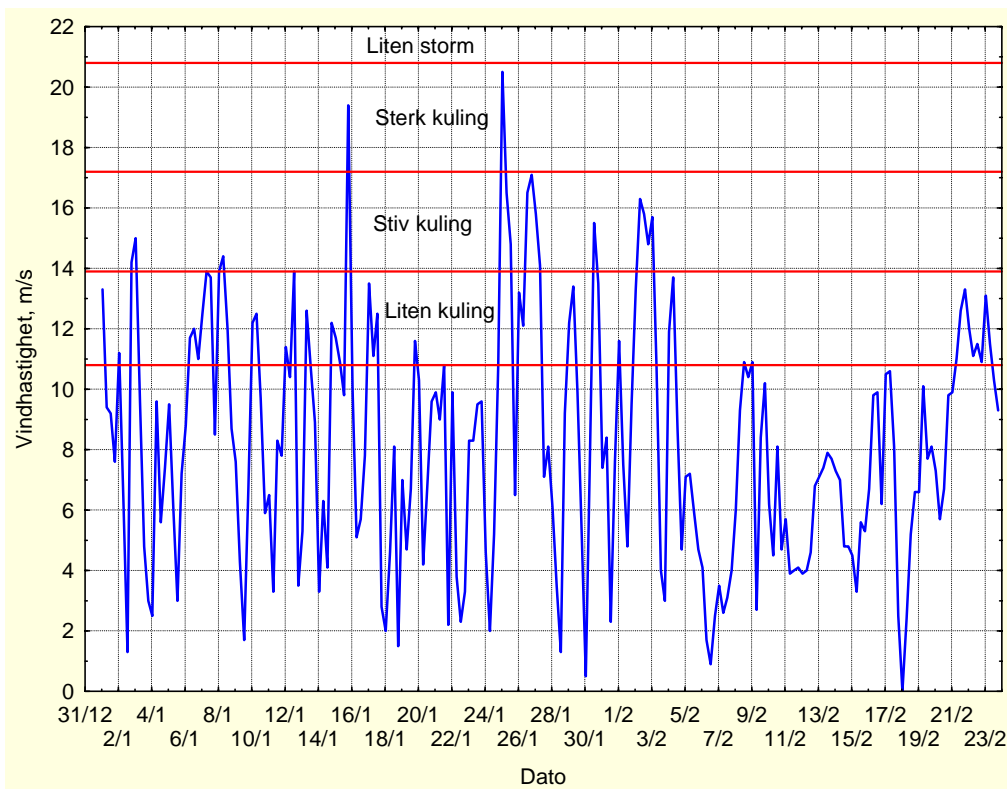
Figur 8. Vindhastighet målt på Røst i tidsrommet 1.1-24.2.2007 (kilde: Meteorologisk institutt)

Figur 8 viser vindhastigheten målt på Røst 4 ganger daglig i tidsrommet 1.1-24.2.2007.

Målingene er gjort med 6 timers mellomrom og er dermed ikke helt godt sammenligningsgrunnlag med turbiditetsmålinger hvert 5. minutt, men inntrykket er at flere av episodene med høy turbiditet falt sammen med sterk (sørlig) vind (som 12.1.07 og 21.2.07).
