RAPPORT LNR 5457-2007

Miljøtilstanden i Lillesands kystområder

Undersøkelse av alger og dyr på
grunt vann og vannkvalitet i
utvalgte fjorder

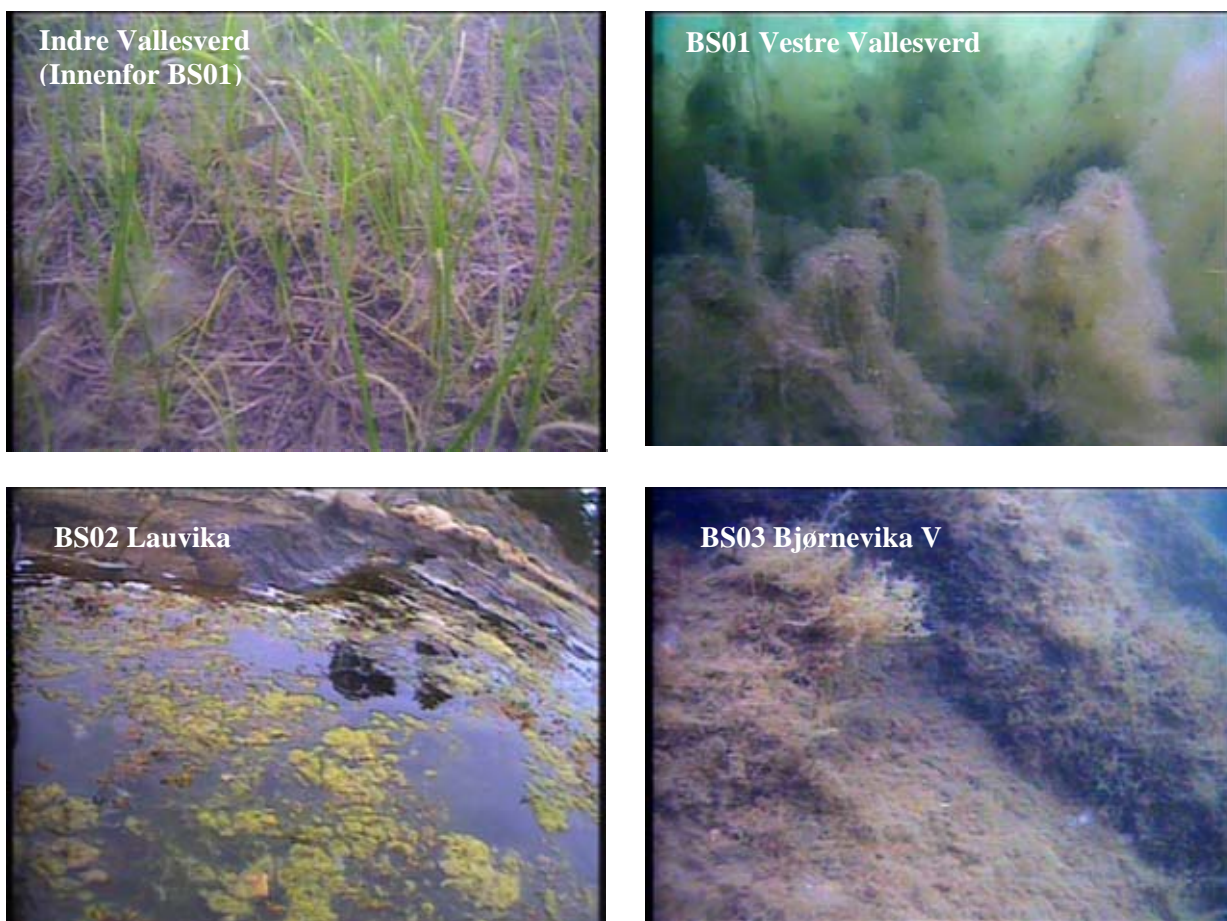
Figur 3. Strandsonen i Vestre Vallesverd: Ålegraseng (*Zostera marina*) innerst i fjorden (innenfor stasjon BS01), stasjon BS01 med tang fullstendig dekket av trådformete grønnalger (*Cladophora* spp.), stasjon BS02 (Lauvika) med flytende grønnalgeteppe i vannoverflaten, og stasjon BS03 (Bjørnevika) med fjell og lurvete belegg av små trådformete alger.

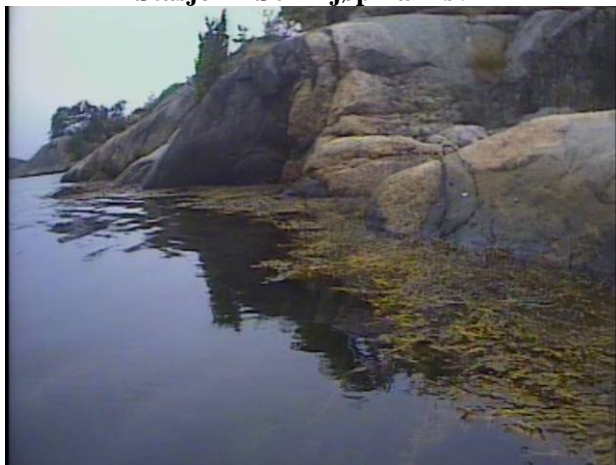
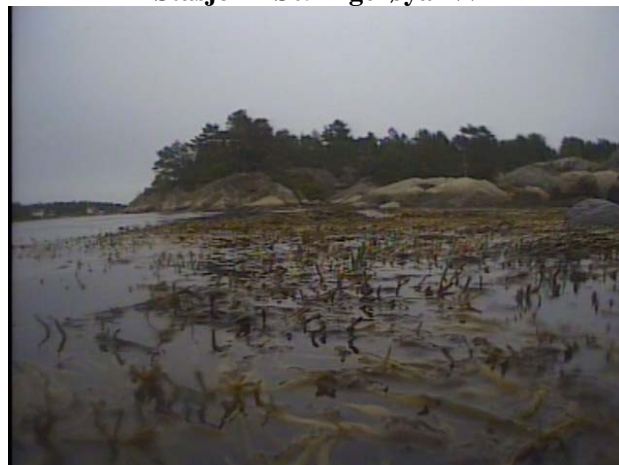
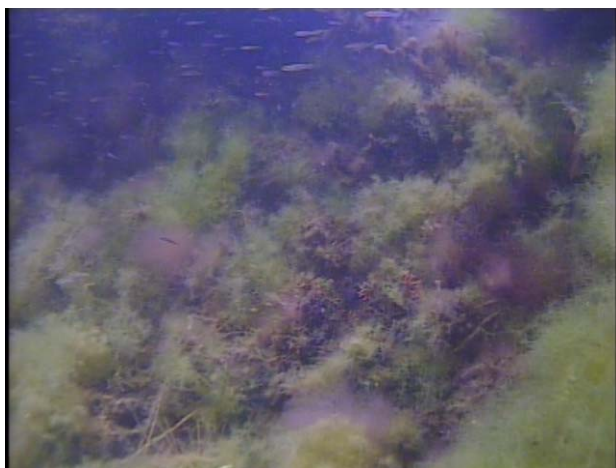
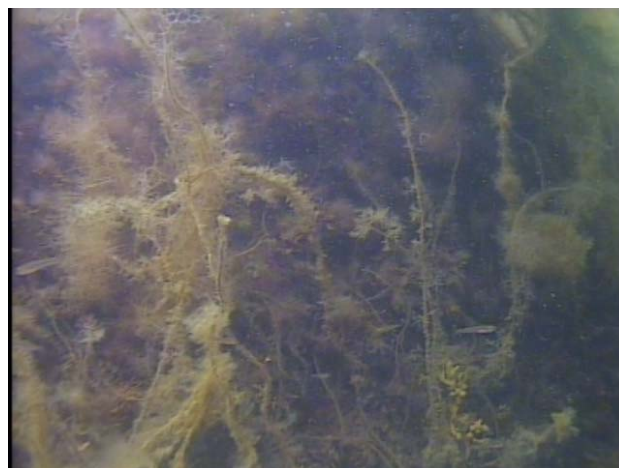
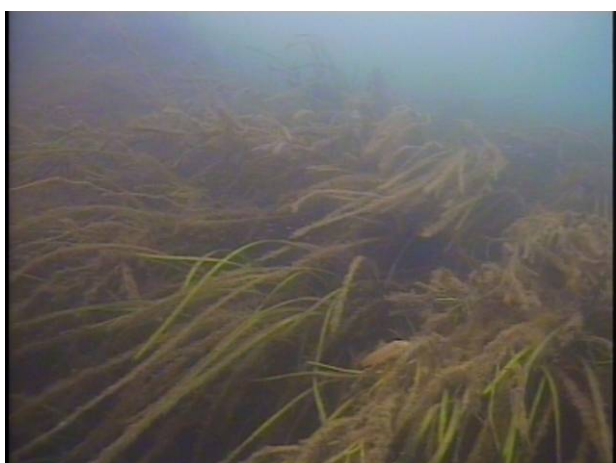
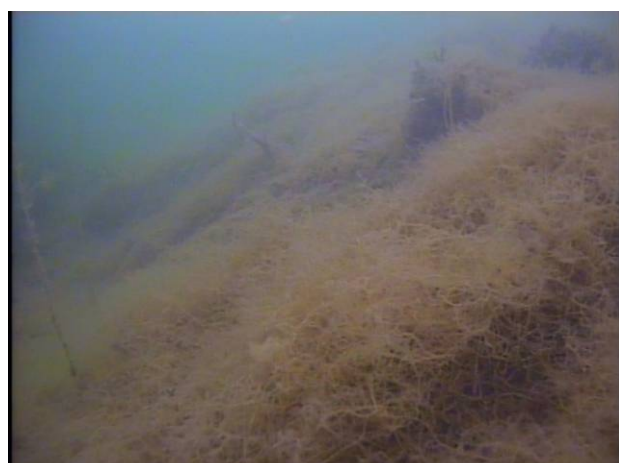
Figur 8. Organismesamfunn ved BS07 og BS09 ved Kjøpmannsvik. Grisetang vokste i tette bestander i overflaten. Nedenfor tangbeltet vokste arter som krusflik, grønndusk, dokker og martaum i tette bestander. Ved BS07 var det en ålegraseng med mye epifytter, og på begge stasjonene var det enorme mengder av brunalgen bleiktuste (*Spermatochnus paradoxus*) (bildet nederst til høyre).

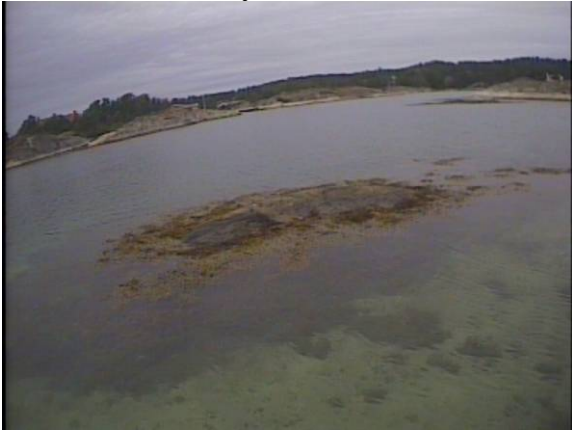
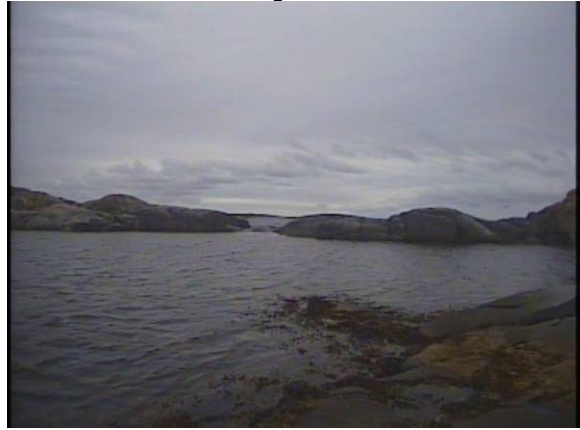
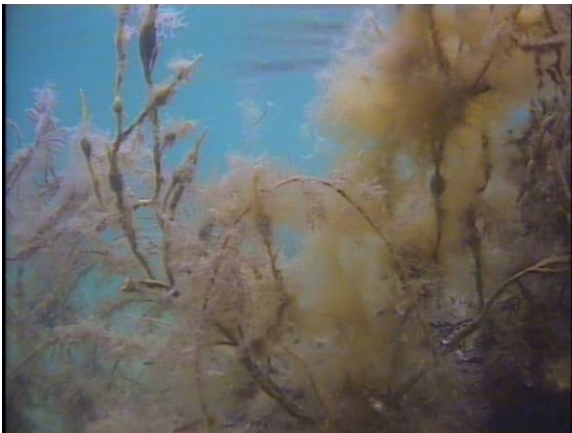
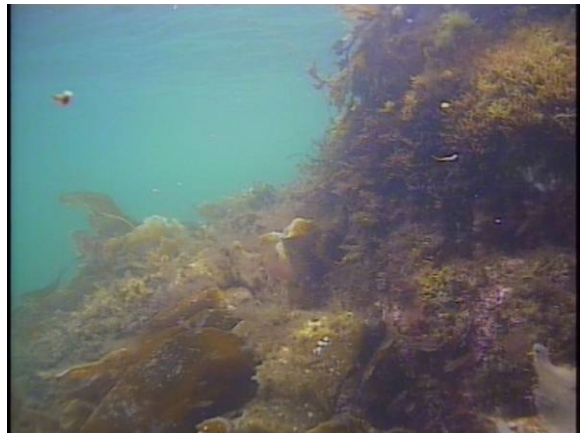
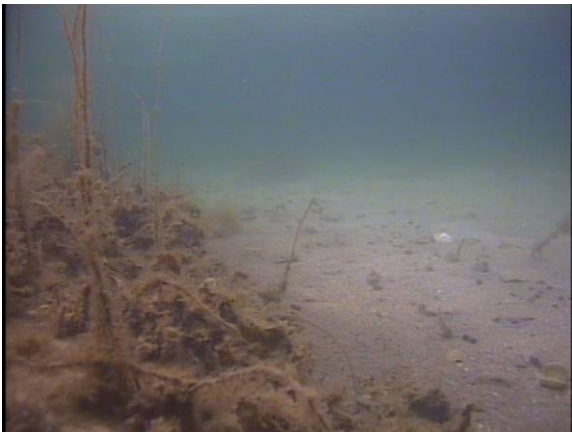
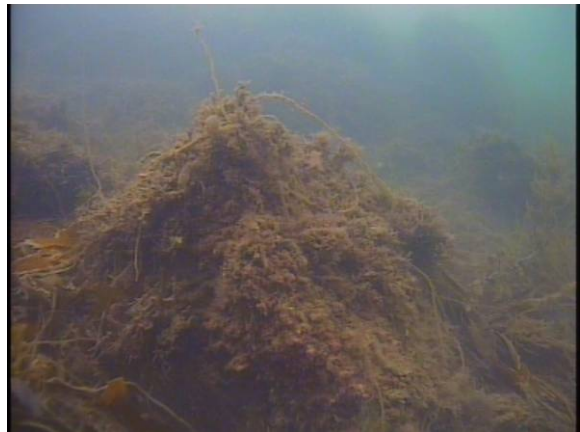
Figur 9. Organismesamfunnet på referansestasjonene BS10 Øykholmen og BS16 Garpholmen.

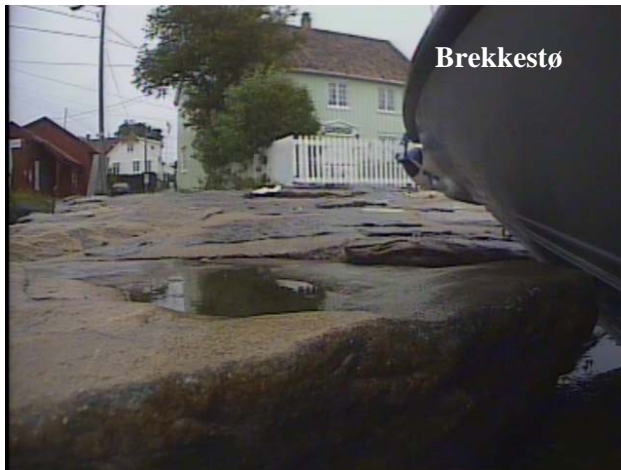
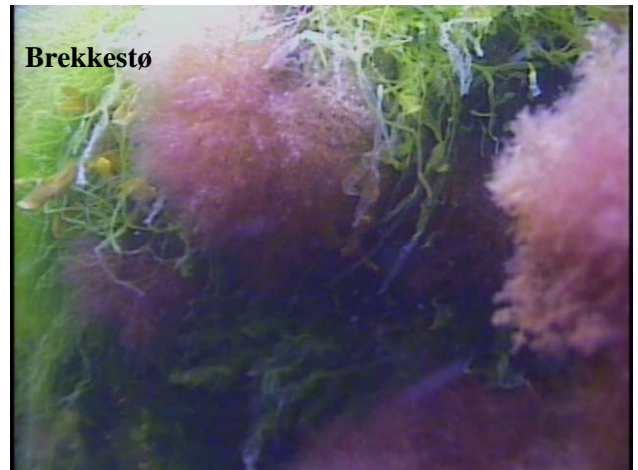
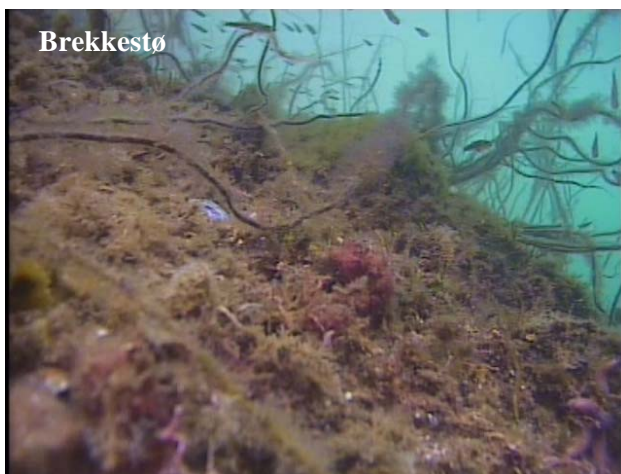
Figur 10. Bilder fra befaring i Brekkestø. Området var preget av mye grønnalger i vannkanten og rikelig med trådformete på litt dypere vann.

Befaringen ble gjort langs bryggekannten utenfor butikken i Brekkestø og ved Gaupholmen. Det vokste tarmgrønske, havsalat, grønndusk, japansk drivtang og blæretang i øvre strandsone (**Figur 10**). Det var relativt mye grønnalger i området, spesielt langs brygga. På litt dypere vann vokste martaum og grønndusk i større mengder. Området gav inntrykk av redusert vannkvalitet, men det er uvisst hvor mye som kommer tilført utenifra.

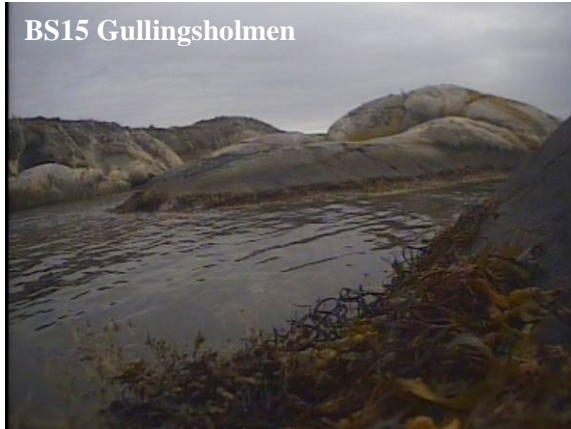
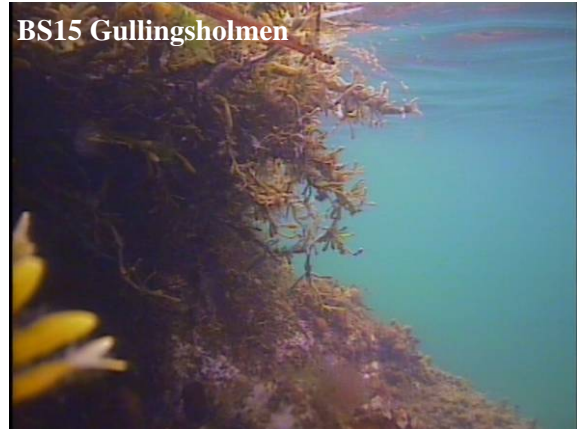
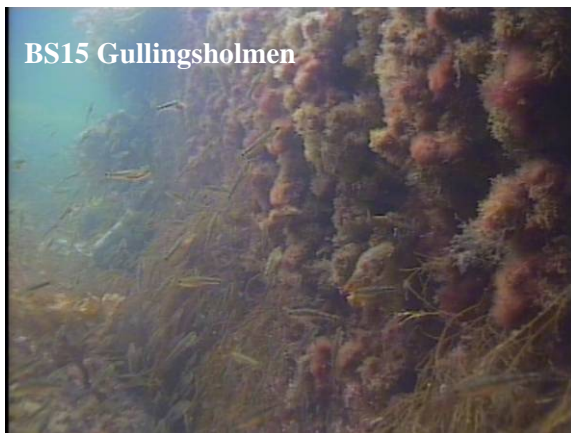
Figur 13. Organismesamfunnet på referansestasjonen BS15 (Gullingsholmen).

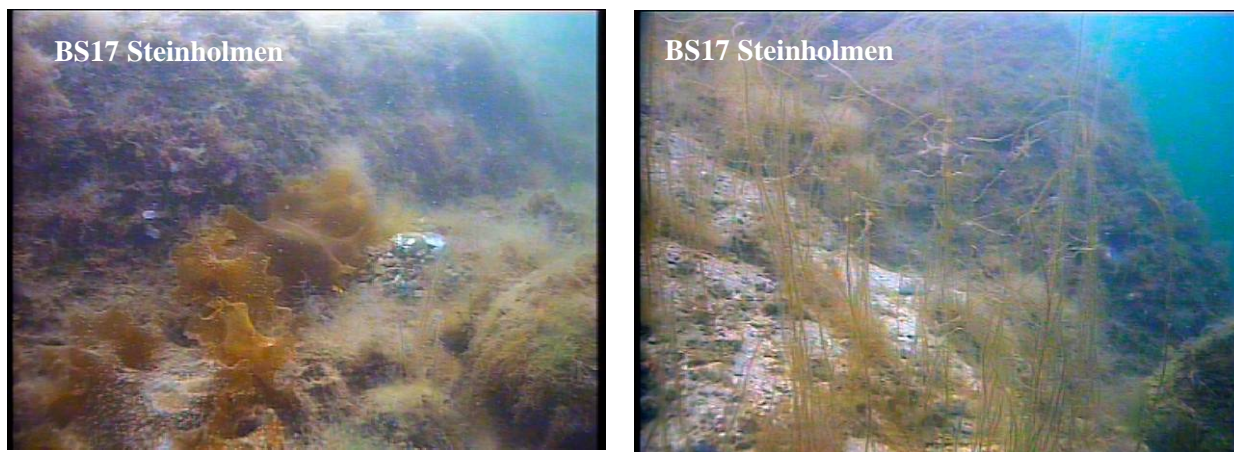
Figur 15. Strandsonestasjon på Steinholmen (BS17) i Skallefjorden. Bildene viser sonen nedenfor tangbeltene hvor det stort sett var småvokste arter og stedvis mye martaum. Bildet til venstre viser en enslig sukkertareplante.

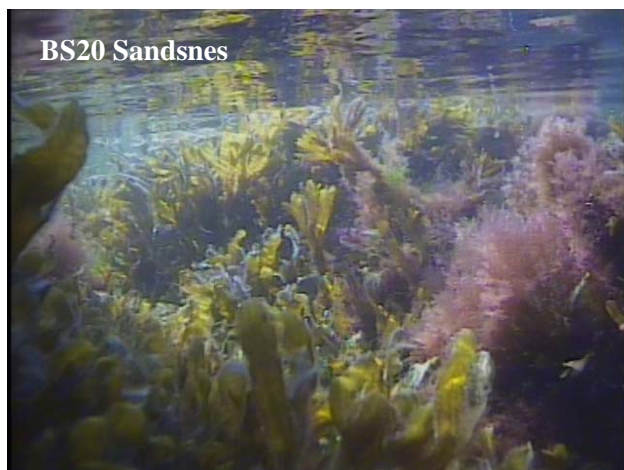
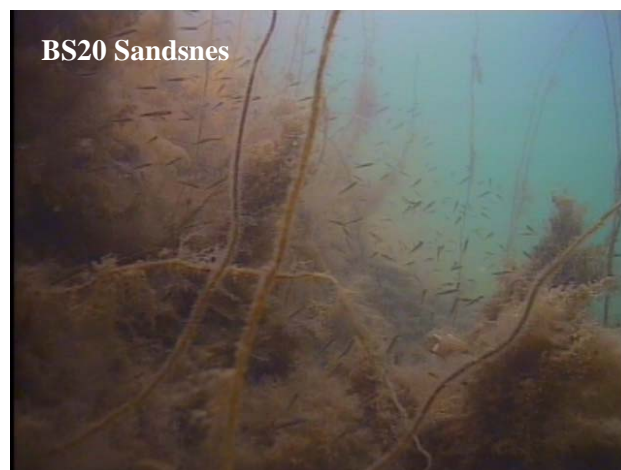
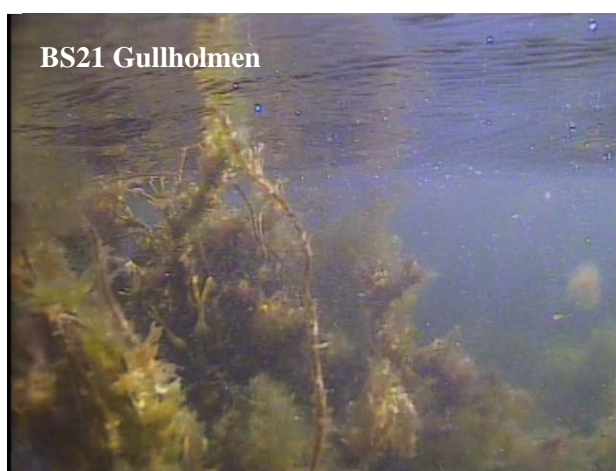
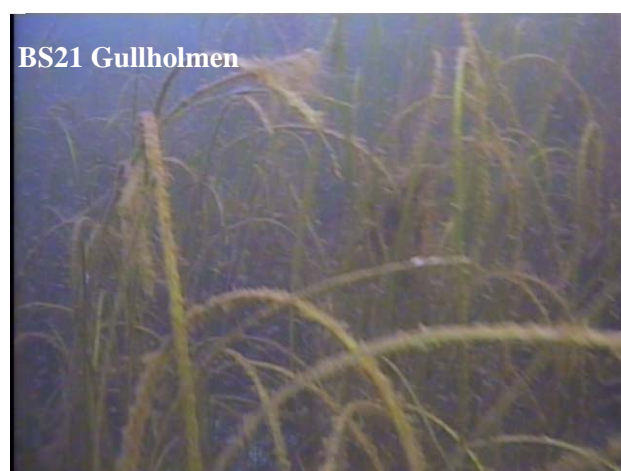
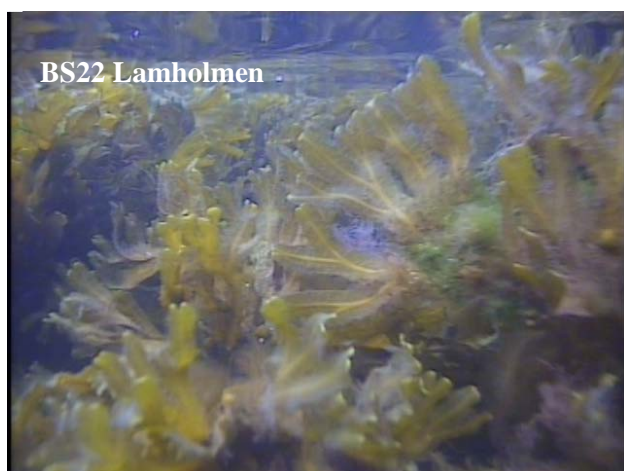
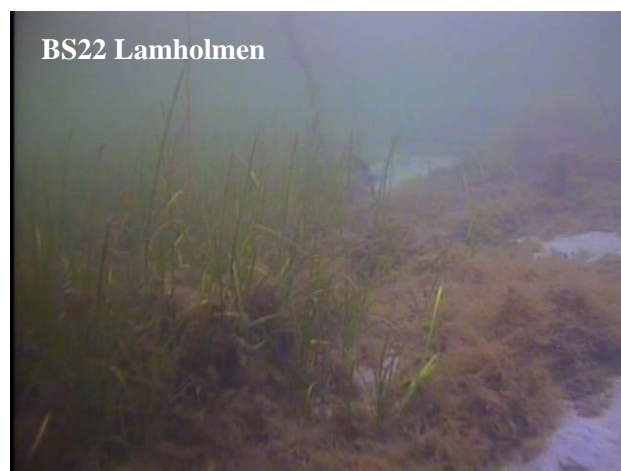
Figur 17. Vegetasjonen på stasjonene BS20 (Sandsnes), BS21 (Gullholmen) og BS22 (Lamholmen) i Tingsakerfjorden. Alle stasjonene hadde frodig tangvegetasjon øverst, men også mye påvekstalger og større mengder martaum. Ålegrasenger ble observert i hele området.

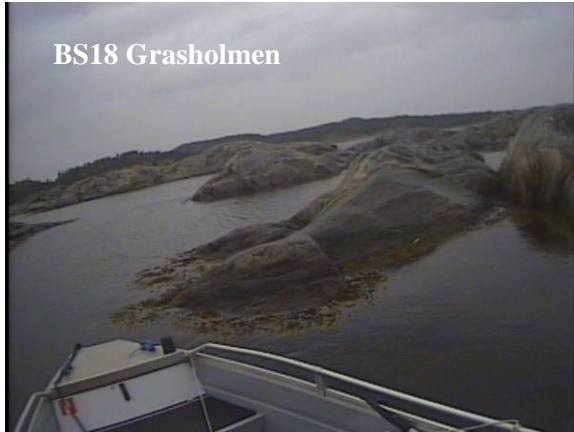
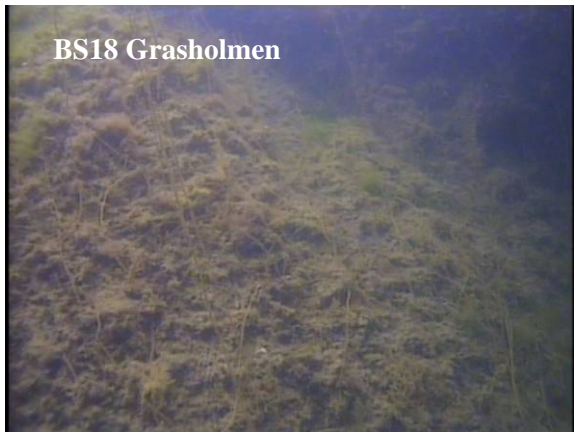
Figur 18. Organismesamfunnet på referansestasjonen BS18 Grasholmen.

Referansestasjon BS18 ligger på Grasholmene sør for Skauerøya (**Figur 14**). Også denne stasjonen var preget av sterk nedslamming og kun spredte tareplanter fra ca. 1-2 meters dyp. På grunt vann dominerte røddlo, krusflik, rugl, bleiktuste, grønn dusk, mosdyr og hydroider. Det vokste ålegras på sandbunn nedenfor tang og tarevegetasjonen (**Figur 18**).

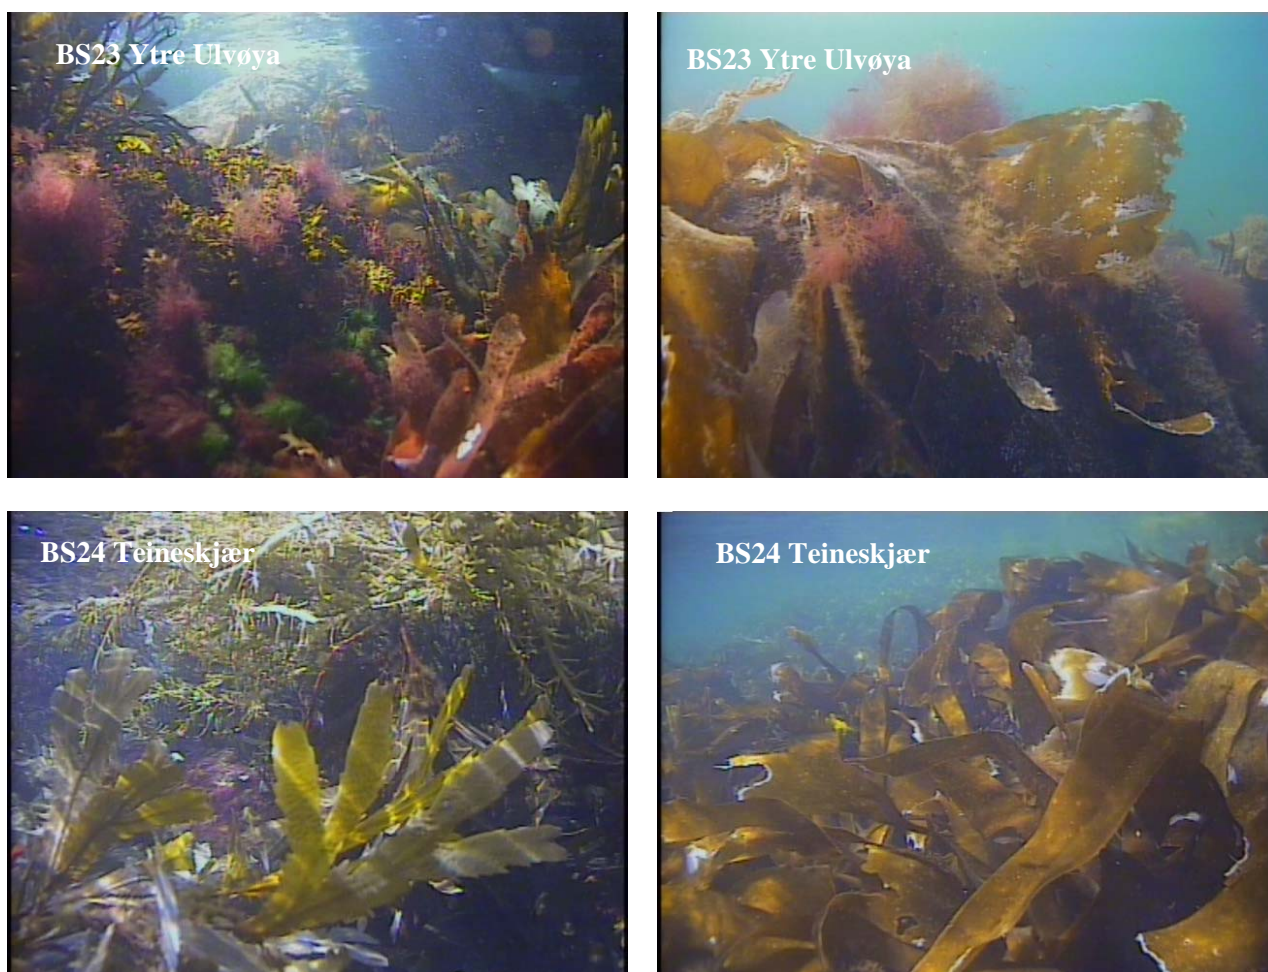
Figur 20. Organismesamfunn ved stasjon BS23 (Ytre Ulvøya) og stasjon BS24 (Teineskjær) i Ulvøysund. Bildene viser frisk og fin tang- og tarevegetasjonen.

Videoinspeksjon i sjøsonen viste at den ytterste stasjonen på Ytre Ulvøya (BS23) hadde frisk og fin tarevegetasjon av *Laminaria hyperborea*, men med noe begroing av rødalger og mosdyr (**Figur 20**). På ca. 5 meters var det sandbunn med ålegras. Det var også områder med mye martaum og japansk drivtang i området. Stasjonen på Teineskjær (BS24) er lokalt beskyttet, men har trolig en del svell. Det vokste fine bestander av grisetang, blæretang og sagtang uten særlig epifytter i strandsonen, mens tare med påvekst av trådformete rødalger dominerte under tangbeltene (**Figur 20**). På stasjon BS25 ved Langevåg var det noe mindre tare og større innblanding av småvokste rødalger, japansk drivtang og martaum. Det var noe sandbunn med brunalger på bunnen og store mengder bleiktuste. Det vokste fin ålegraseng i sundet mellom holmen og fastlandet (**Figur 22**). Både ålegras, martaum og tare var svært begrodd. Den innerste stasjonen (BS26) ligger noe mer beskyttet enn de øvrige stasjonene og hadde stedvis mye havsalat og tarmgrønnske (**Figur 22**). Tareskogen virket noe redusert og hadde mye sedimentasjon. Det ble ikke observert sukkertare til tross for den litt beskyttede beliggenheten og egnet substrat.

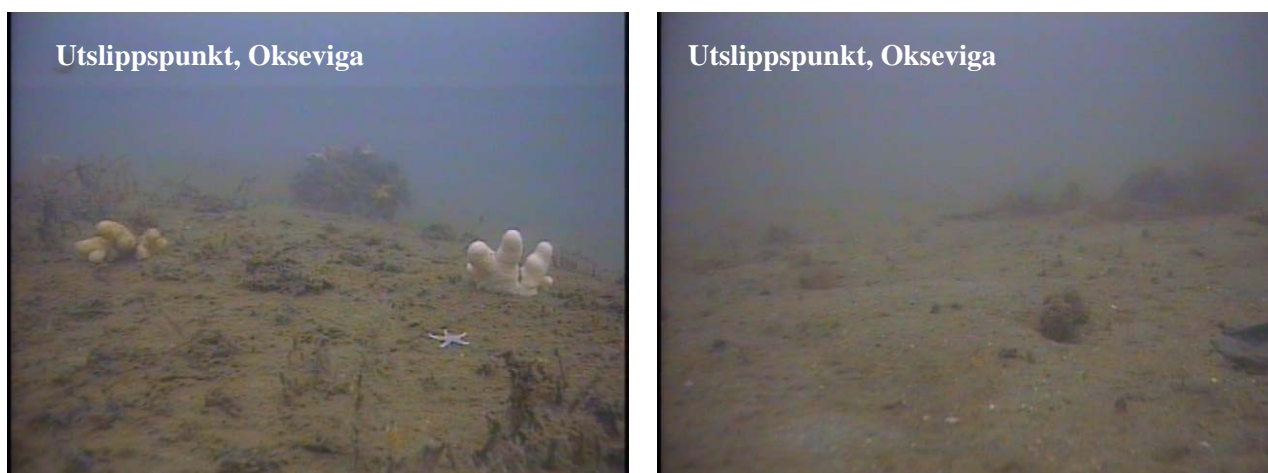
Figur 21. Bilder fra området rundt selve utslippspunktet i Okseviga. Bunnen består av fjell, store stein og mudder.

Ved selve utslippspunktet, på ca. 11 meters dyp, var det myk mudderbunn med enkelte store steiner. Det var også noe fjellbunn innimellom, hvor det ble observert blant annet hydroider, dødningshånd (*Alcyonium digitatum*), sjøstjerner og kråkeboller (**Figur 21**).

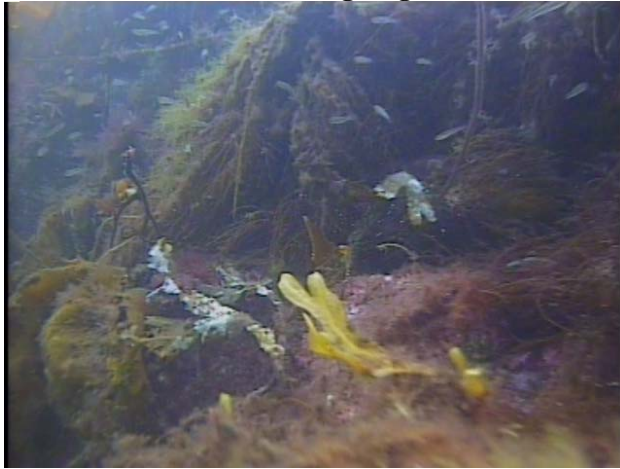
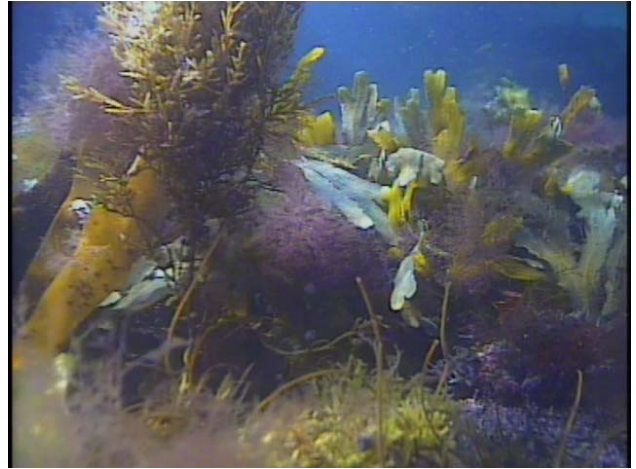
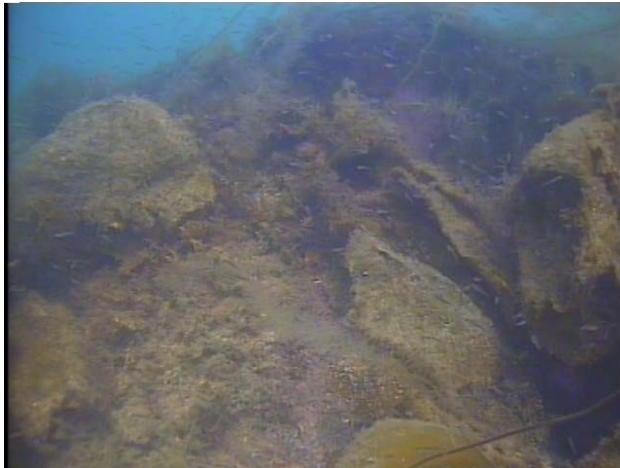
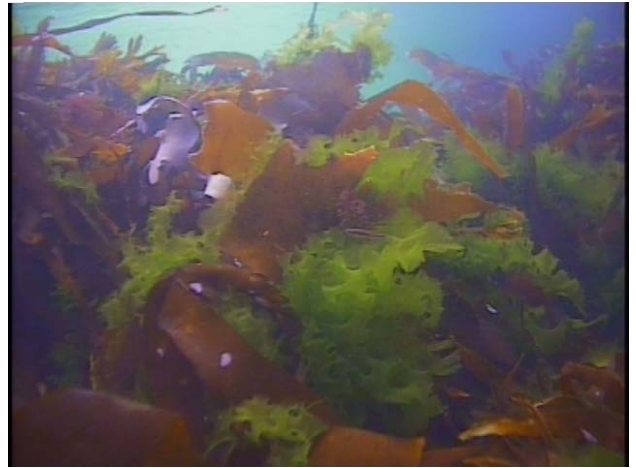
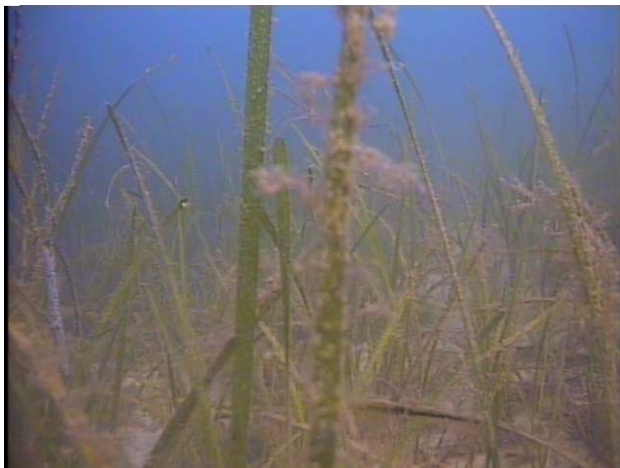
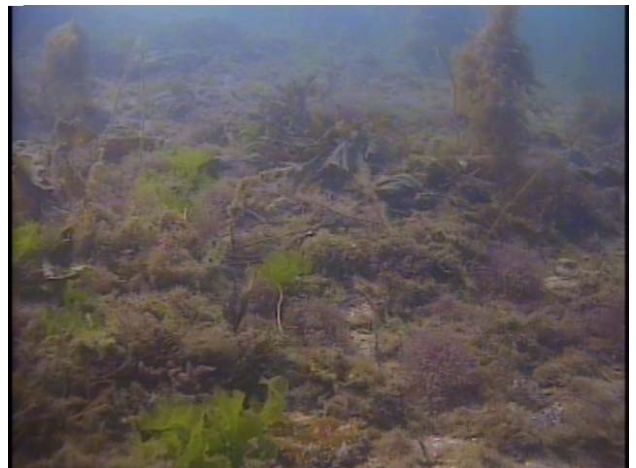
Figur 22. Organismesamfunn ved BS25 Langevåg og BS26 Ytre Kvivika i Ulvøysund.
