Undersøkelse av sjøområdene i Arendal kommune, 2005 - 2007

Tilstanden i havneområdene og ved
utslippsstedene for kommunalt avløpsvann

Tittel Undersøkelse av sjøområdene i Arendal kommune, 2005-2007. Tilstanden i havneområdene og ved utslippsstedene for kommunalt avløpsvann.	Løpenr. (for bestilling) 5584-2008	Dato 16.4.2008
	Prosjektnr. Undemr. O-25157	Sider Pris 76
Forfatter(e) Tone Kroglund Eivind Oug Hans Christer Nilsson	Fagområde Marin eutrofi	Distribusjon Åpen
	Geografisk område Aust-Agder	Trykket NIVA

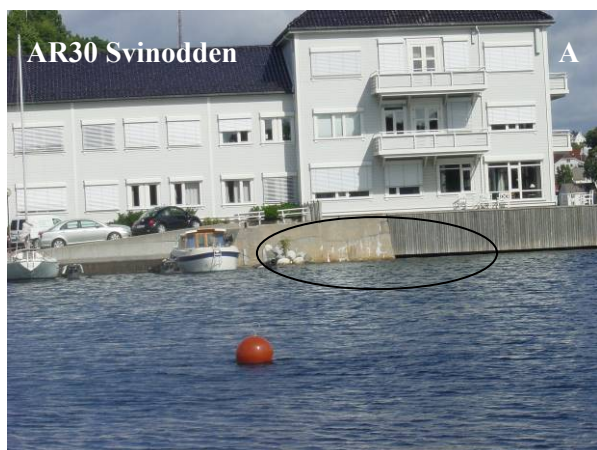
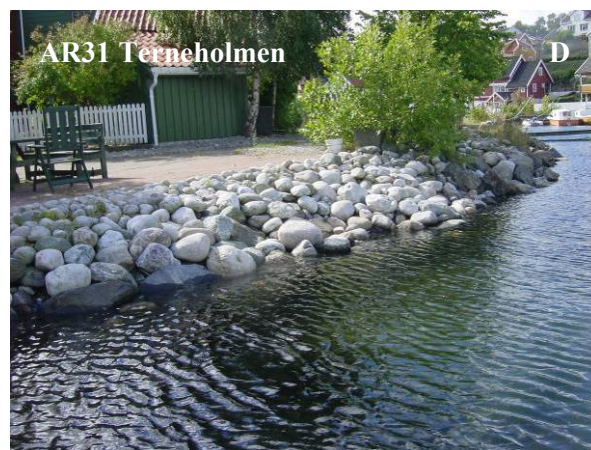
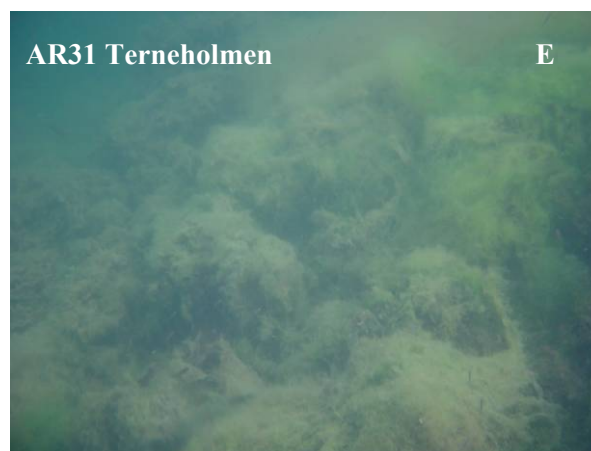
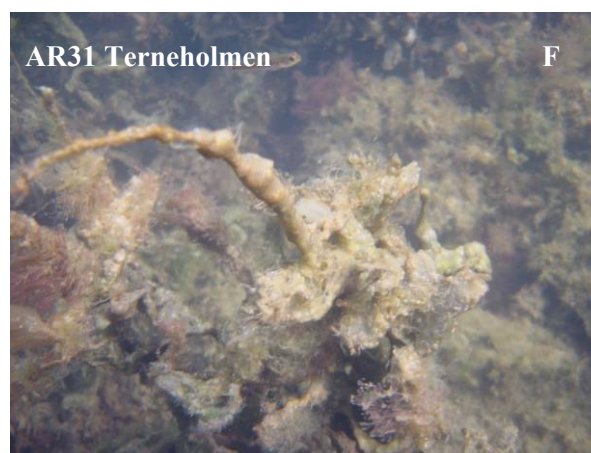
Figur 5. Stasjon AR30 Svinodden: A = Stasjonsplassering, B og C = Gammel steinfylling med gjelvtang (*Fucus evanescens*), tarmgrønske (*Enteromorpha* sp.) samt trådformete brunalger. Stasjon AR31 Strømsbubukt: D = Stasjonsplassering, E = Tette masser av trådformete brunalger, rødalger, grønnalger, diatomeer og organisk materiale, F = Grisetang (*Ascophyllum nodosum*) fullstendig dekket av påvekstalgene.

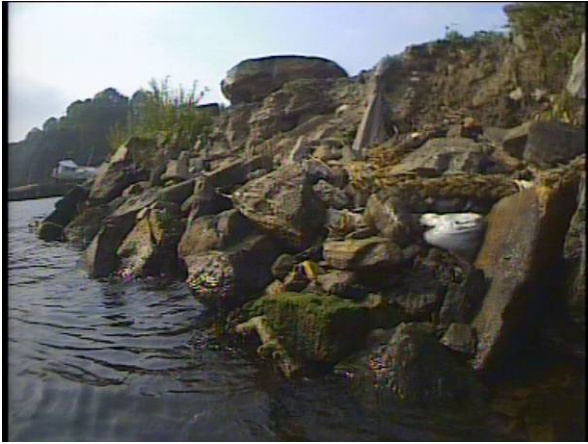
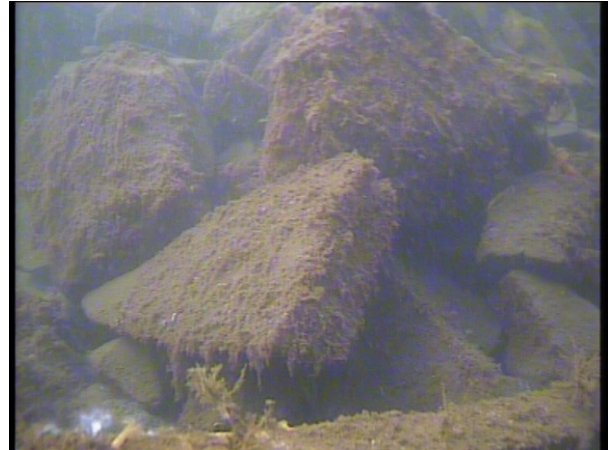
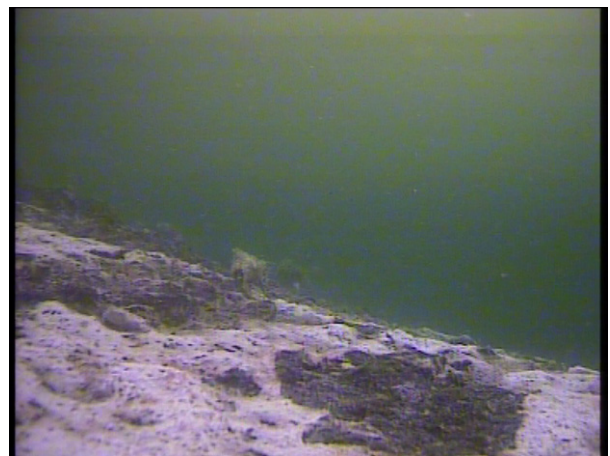
I 2006 ble det tatt videofilm av elveutløpet som viser store mengder forråtnelsesbakterier og ellers dårlige forhold (**Figur 8**).

Figur 8. Bilder fra utløpet av Barbuelva, tatt med videokamera. I selve innløpet var det kun brunt lurv på steinene og det var store felter med hvite forråtnelsesbakterier.

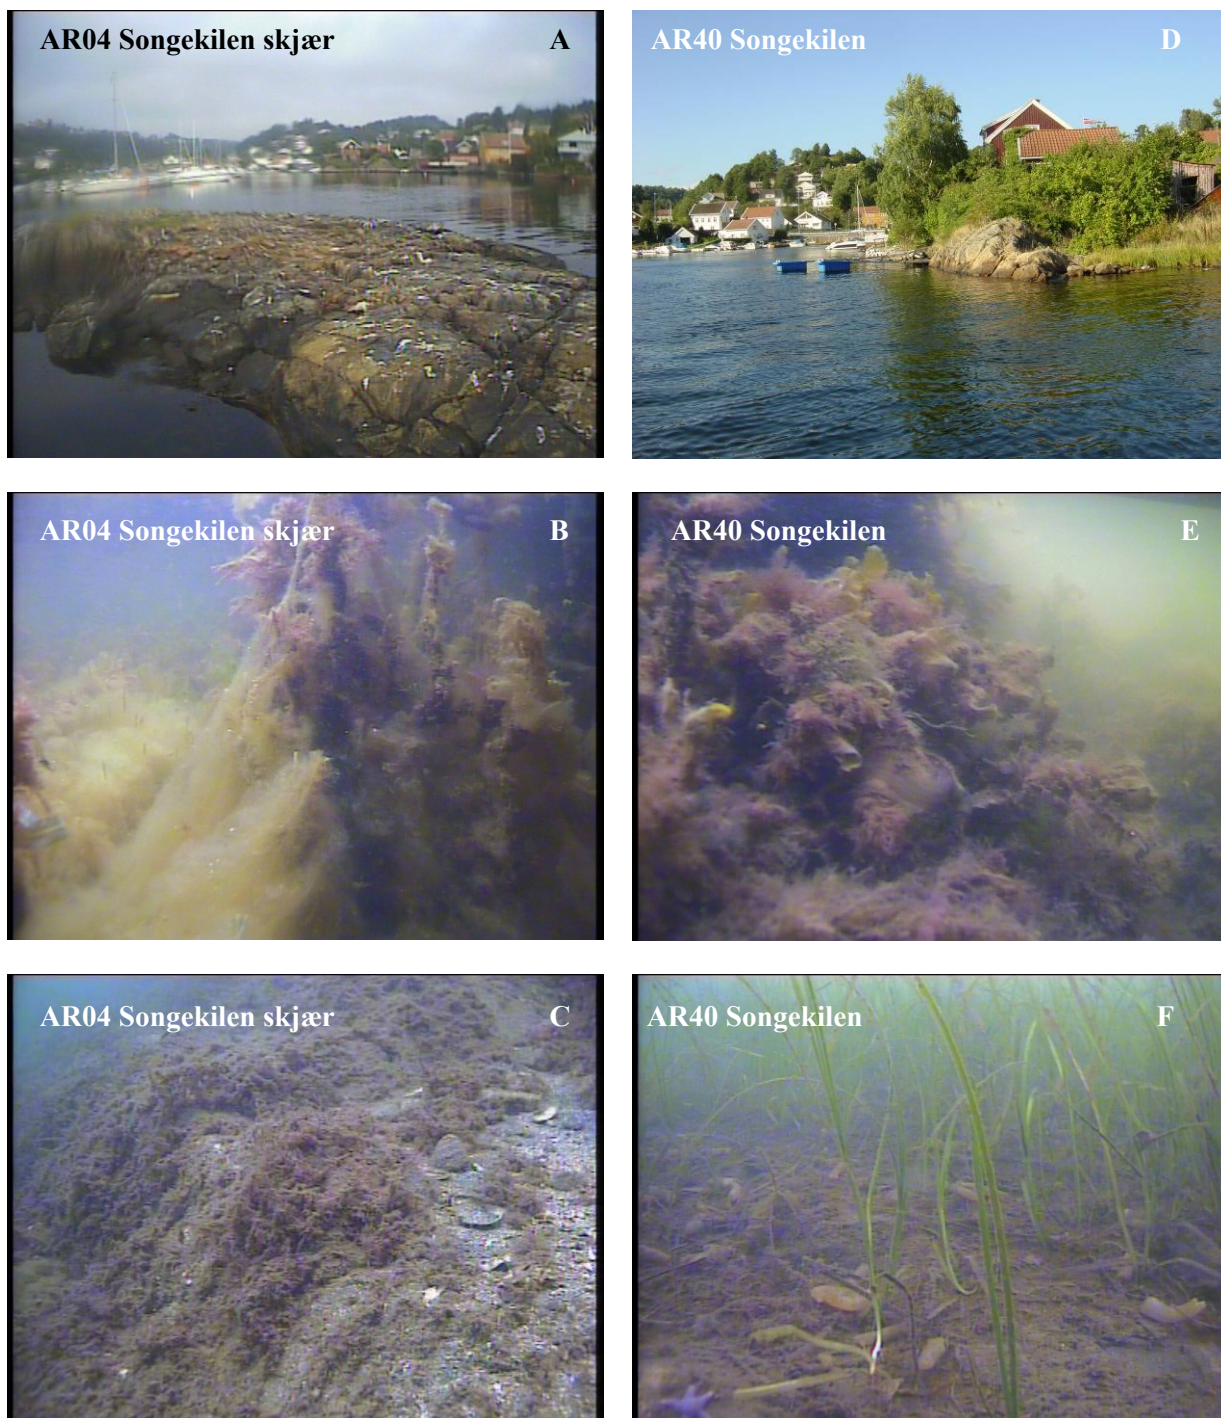
Stasjonen ligger litt innenfor AR04, på en liten odde øst for flytebryggene (**Figur 11**). Stasjonen hadde stort sett samme artsutvalg og mengder som AR04, men hadde blant annet noe mindre mengder av enkelte påvekstalger. Grisatang og skorpeformete kalkalger ble ikke funnet på stasjonen. Det var fjellbunn i strandsonen, men ble avløst av myk mudderbunn ved ca 2 m dyp. På mudderbunnen vokste det spredt med ålegras og store flate "kaker" av blågrønnalger. Sedimentene luktet av hydrogensulfid (H₂S) og det var mye skrot på bunnen.

Figur 11. Stasjon AR04 Songekilen: A = Stasjonsplassering på lite skjær i ytre del av båthavna, B = Tang med svært mye påvekst av trådformete brunalger og rødalger, C = Mye sedimentering og dårlige vekstforhold for alger under tangbeltene. Stasjon AR40 i Songekilen: D = Stasjonsplassering, E = Store mengder påvekst på tangen, F = Flat mudderbunn med ålegras nedenfor tangbeltene.

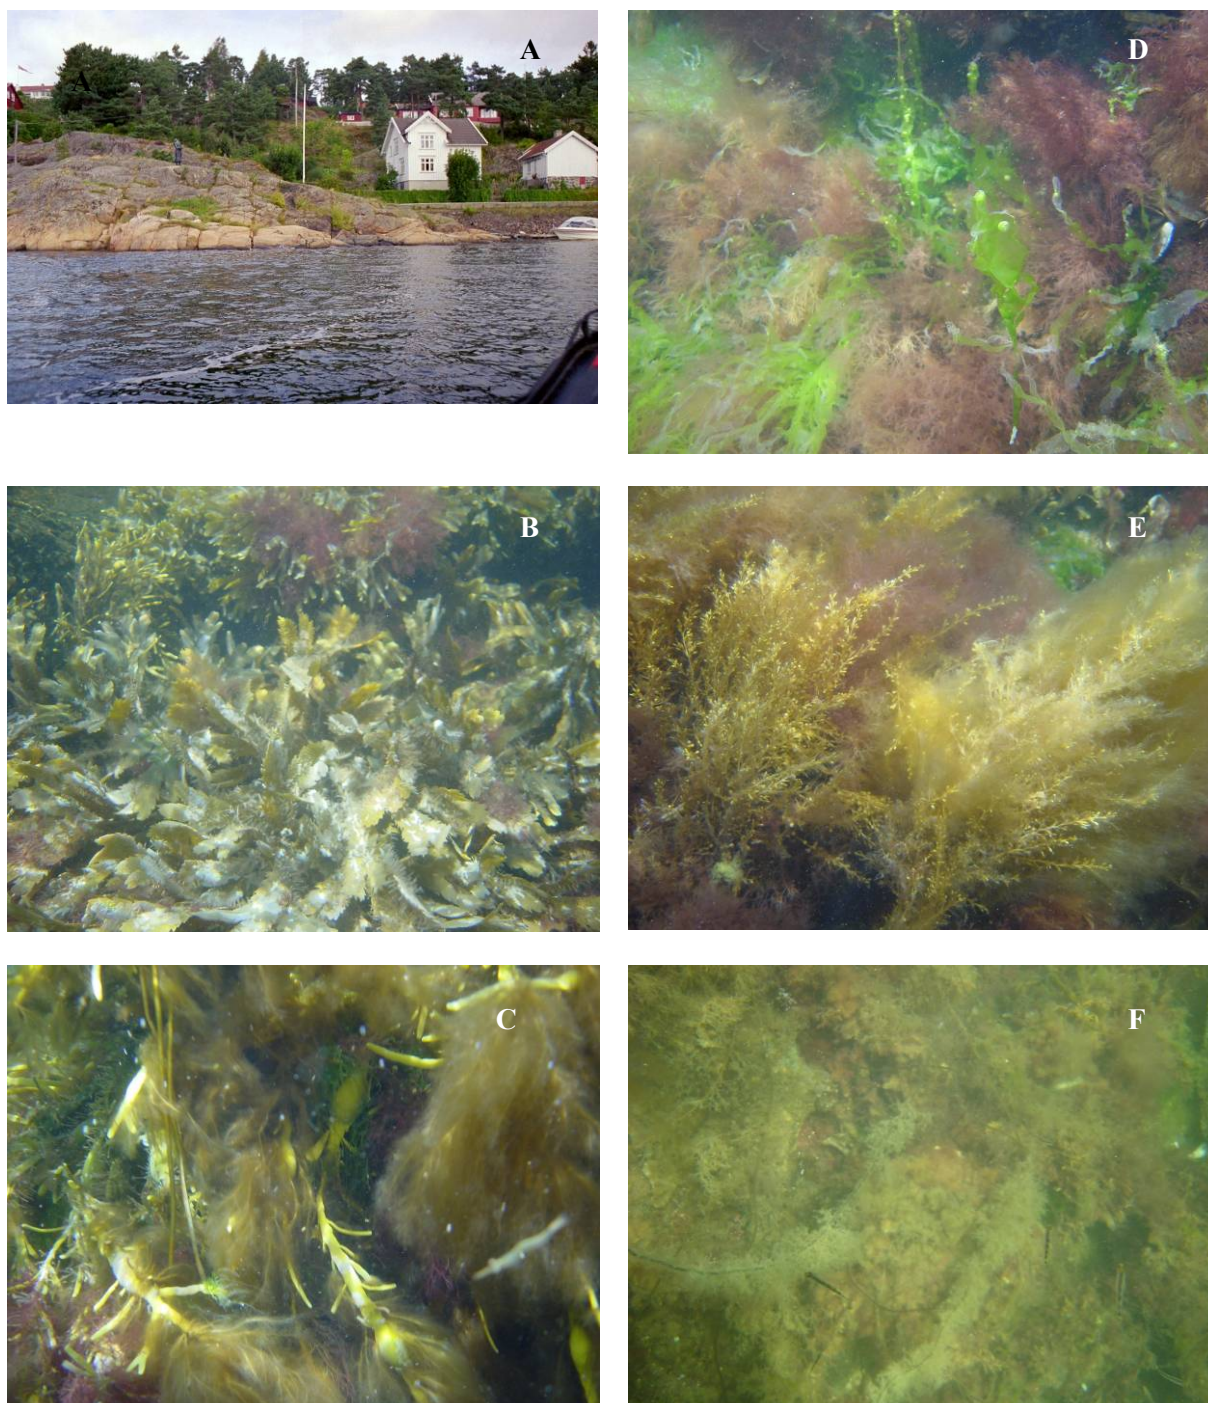
Tangvegetasjonen bestod av tette bestander av blæretang og grisetang. Sagtang vokste spredt til vanlig i 2005, men ble ikke registrert i 2006. Martaum vokste stort sett på dypere vann (nedenfor 2 meters dyp). De vanligste artene utenom tang var fjæreblood, skorpeformete kalkalger, røddokke (*Polysiphonia stricta*), perlesli (*Pylaiella littoralis*), grønndusk, rekeklo, rødlo (*Trailiella intricata*), teinebusk (*Rhodomela confervoides*), blåskjell og mosdyr. Rekeklo var den vanligste påveksten i 2005 mens dokker og teinebusk var de vanligste i 2006. Grønndusk vokste som lange tynne tråder og i store mengder, fra ca. 2 meters dyp. Bilder fra stasjonen er vist i **Figur 13**.

Figur 13. Stasjon AR11 Kilsund: A = Stasjonsplassering, B = Tett tangsamfunn i øvre del av strandsonen, C = Grisettang (*Ascophyllum nodosum*) med påvekst av perlesli (*Pylaiella littoralis*), D = Tarmgrønske (*Enteromorpha* sp) og rekeklo (*Ceramium virgatum*), E = Japansk drivtang (*Sargassum muticum*), F = Loddrett fjellvegg med trådformete alger.

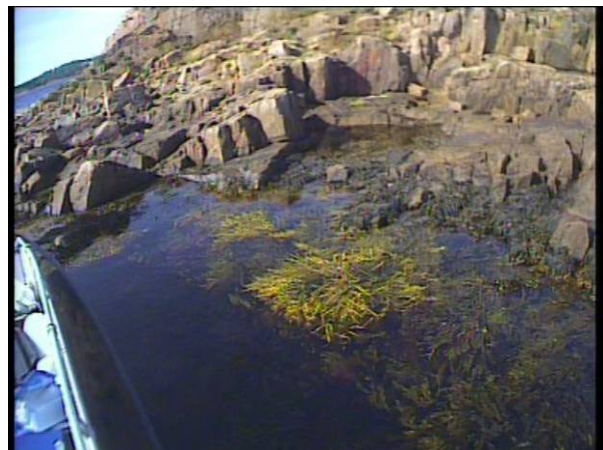
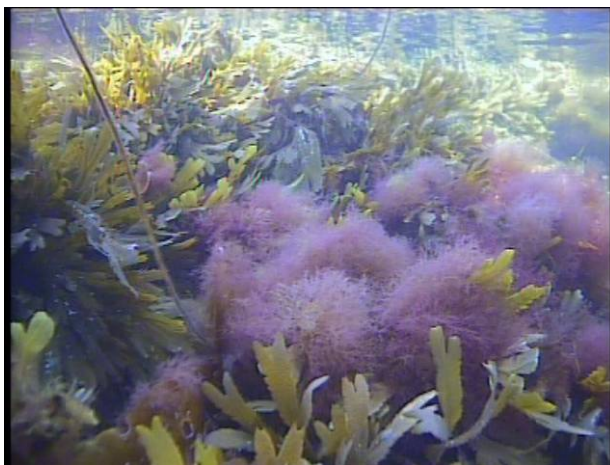
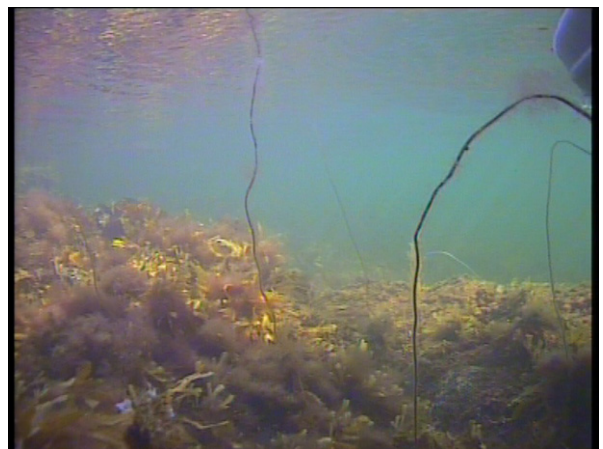
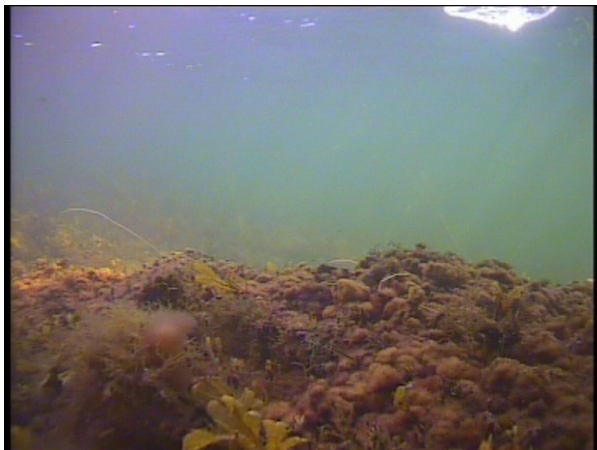
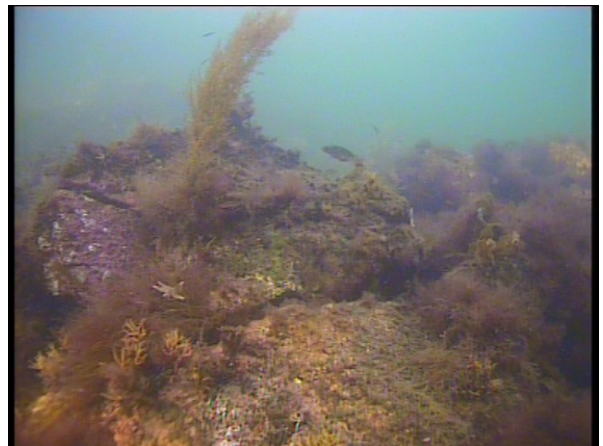
Figur 17. Referansestasjon AR28 på Gaasholmen ytterst i Tromsøysund. Det vokste tette forekomster av sagtang (*Fucus serratus*) i strandsonen og rødlo (*Trilliella intricata*) nedenfor tangbeltene.
