Undersøkelse av begroingsalger på lokaliteter i Stjørdalsvassdraget Høsten 2009

Tittel Undersøkelse av begroingsalger på lokaliteter i Stjørdalsvassdraget Høsten 2009	Løpenr. (for bestilling) 5885-2009	Dato Oktober 09
	Prosjektnr. Undernr. 29331	Sider Pris 16
Forfatter(e) Tor Erik Eriksen og Susanne Schneider	Fagområde Integrert vannforvaltning	Distribusjon
	Geografisk område Nord Trøndelag	Trykket NIVA

Title: Survey of benthic algae in the water system Stjørdalsvassdraget to improve risk-assesement in relation to the Water Framework Directive Year: 2009

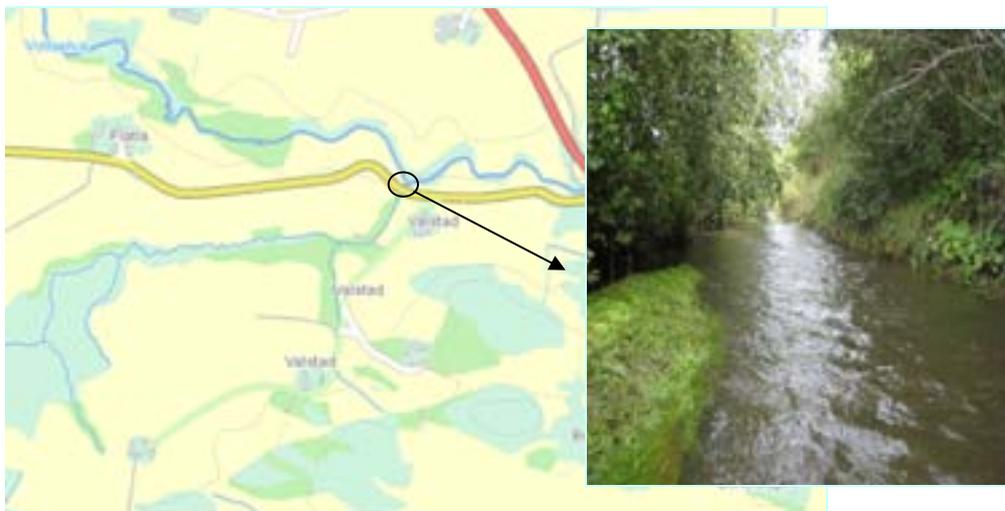
Voldselva – tilstandsvurdering: god

Det ble funnet bare én indikatorart til PIT-indeksen. Begroingen var artsfattig og dominert av grønnalgen *Cladophora* sp. *Cladophora* som har en bred økologisk amplitude i henhold til plantenæringsalter. Grønnalgen *Microspora amoena* kan også trives i både forurenset og rent upåvirket vann. Kiselalgen *Cocconeis placentula* som vokste som epifytt på *Cladophora*, kan få stor forekomst i næringsrikt vann. Det ble ikke observert forurensningsømfintlige arter i prøvene. Forekomst av hylsebakterien *Sphaerotilus natans* viser forekomst av løst, lett nedbrytbart organisk stoff.

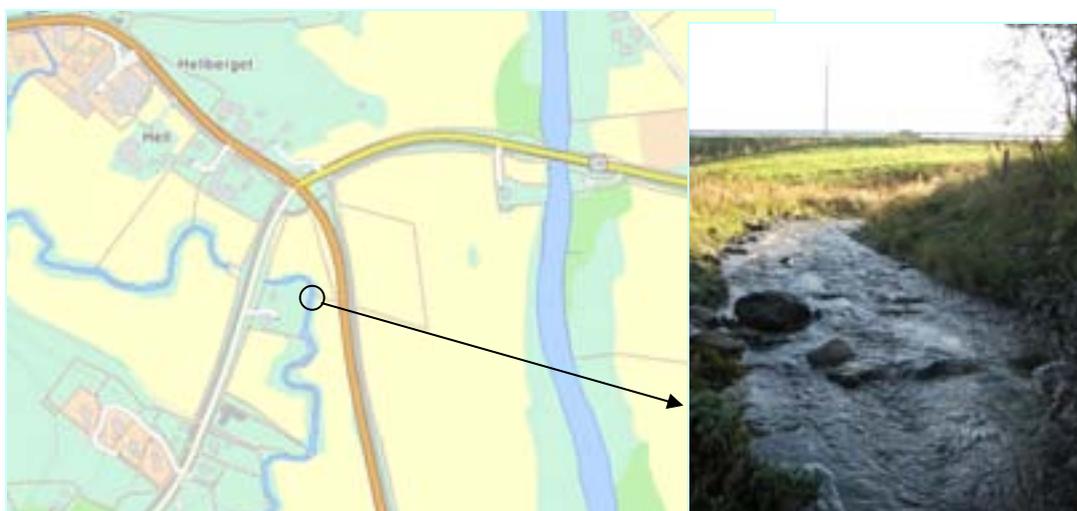
Fugla – tilstandsvurdering: god

Det ble funnet tre indikatorarter til PIT-indeksen. Algeveksten var dominert av grønnalgen *Cladophora* sp. som har en bred økologisk amplitude. Rødalgen *Batrachospermum* sp. og *Audoinea hermannii* finnes i ulike vannkvaliteter. Rødalger får ofte stor forekomst i partier med dårlig lys. Kiselalgene *Cocconeis placentula*, *Cymbella ventricosa* og slekten *Navicula* er alle forurensningstolerante og vanlige i vann med høyt innhold av plantenæringsalter. Blågrønnbakterien *Homoeothrix janthina* og grønnalgen *Ulothrix zonata* er begge vanlige i vann med forurensningspåvirkning. Det ble ikke funnet noen forurensningsømfintlige arter. Forekomsten av hylsebakterien *Sphaerotilus natans* indikerer tilførsel av løst, lett nedbrytbart organisk materiale.

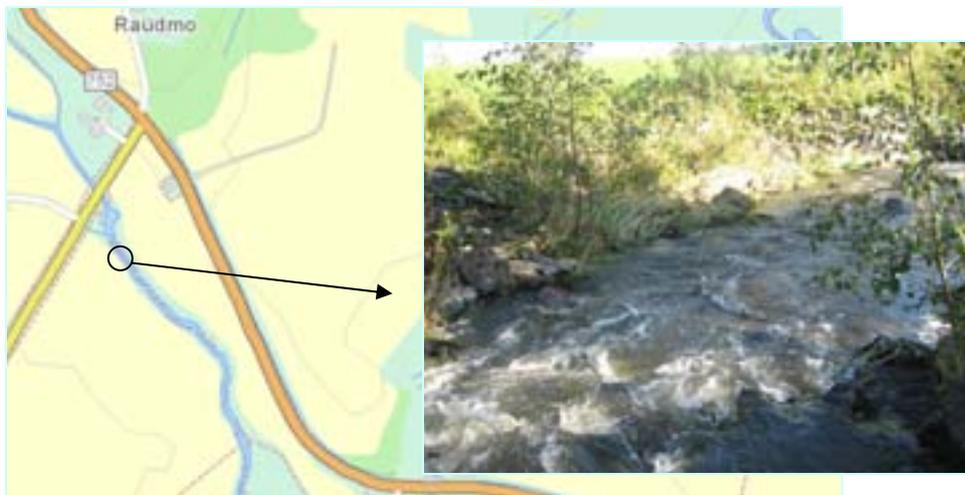
Gråelva ved Raudmo – tilstandsvurdering: moderat

Det ble funnet tre indikatorarter til PIT-indeksen. Rødalgen *Audoniella hermannii* kan finnes i ulike vannkvaliteter. Gulgrønnalgen *Vaucheria* sp. er forurensningstolerant og finnes i vann med høyt innhold av næringsalter. Blågrønnbakterieslekten *Phormidium* kan få stor forekomst i næringsbelastet vann, men den finnes også i rene upåvirkede vassdrag. Blågrønnbakterien *Chamaesiphon polymorphus* og grønnalgen *Microspora amoena* er begge forurensningstolerante. Det ble ikke funnet forurensningsømfintlige arter i prøvene. Hylsebakterien *Sphaerotilus natans* var tilstede i begroingen og viser forekomst av noe lett nedbrytbart organisk stoff.

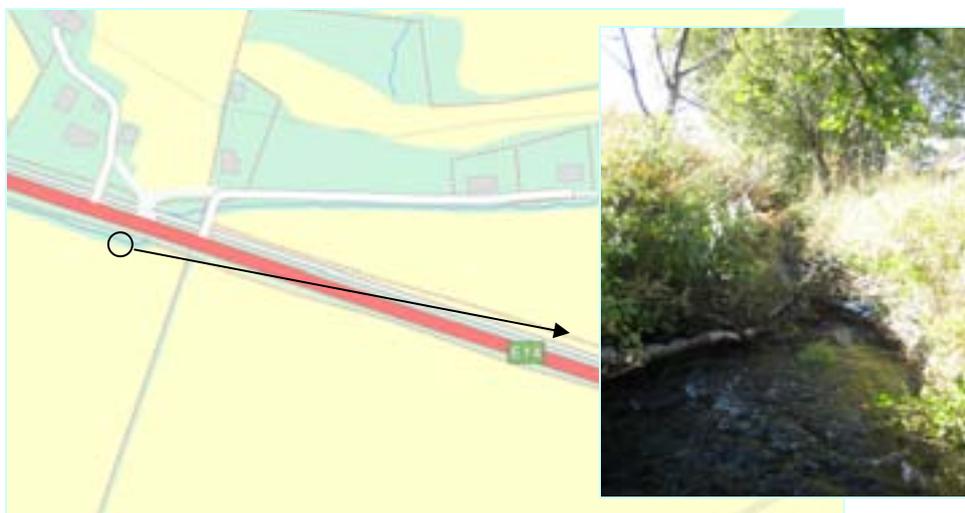
Hegrasbekken – tilstandsvurdering: moderat

Det ble funnet fire indikatorarter til PIT-indeksen. Algesamfunnet var dominert av aggregat med en blanding av ubestemte grønnalger og blågrønnbakterier, samt blågrønnbakterien *Chamaesiphon polymorphus* som er forurensningstolerant. Gulgrønnalgeslekten *Vaucheria* er vanlig i rennende eutroft vann. Grønnalgen *Microspora amoena* er forurensningstolerant, men kan også finnes i rent, upåvirket vann. Blågrønnbakterieslekten *Phormidium* er vanskelig å bestemme til art. Slekten har arter som finnes både i rent og sterkt forurenset vann. Det ble ikke funnet alger som er typiske for rene upåvirkede vannforekomster. Forekomsten av hylsebakterien *Sphaerotilus natans* viser tilførsel av løst, lett nedbrytbart organisk stoff.

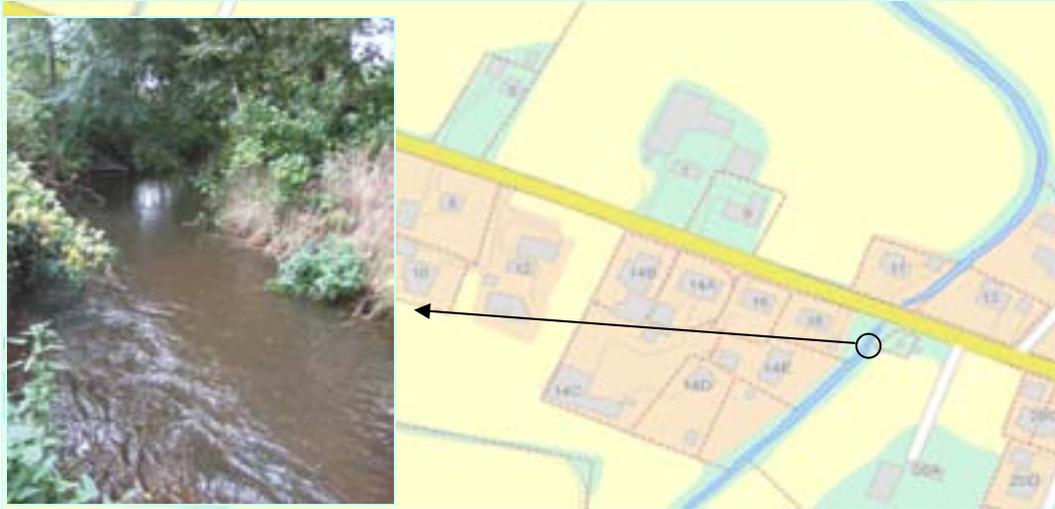
Evjegrøfta – tilstandsvurdering: moderat

Det ble funnet to indikatorarter til PIT-indeksen. Algesamfunnet var dominert av rødalgen *Audoniella hermannii* som trives i ulike vannkvaliteter. Rødalger får ofte stor forekomst på lokaliteter med lite lys. Kiselalgeslekten *Navicula* er forurensningstolerant og vanlig i vann med høyt innhold av næringssalter. Grønnalgen *Microspora abbreviata* er forurensningstolerant og vokser vanligvis bare i vann med stor tilførsel av plantenæring. Lokaliteten hadde stor forekomst av jernbakterier som kan finnes i både rent og forurensningspåvirket vann. Det ble ikke funnet arter som er karakteristiske for rene næringsfattige vassdrag.

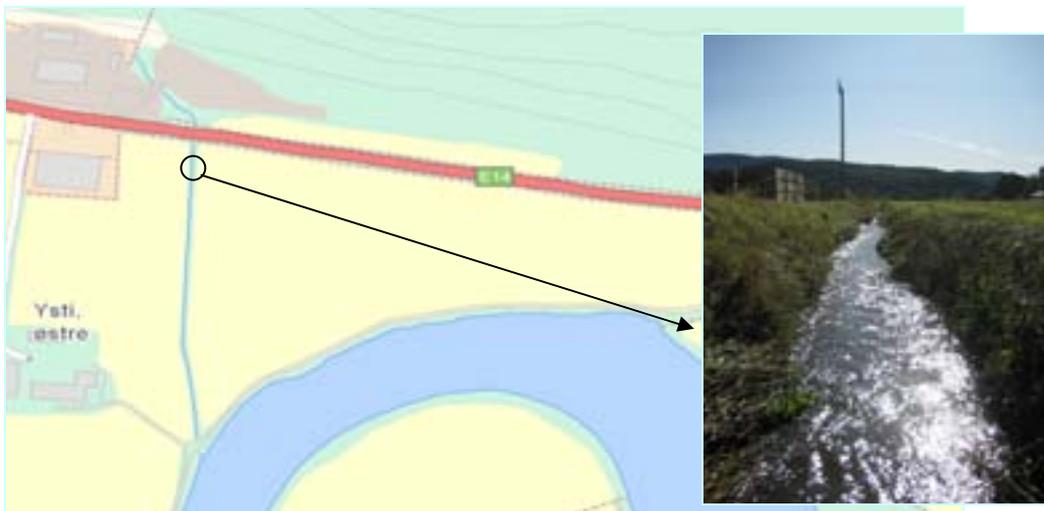
Byelva – tilstandsvurdering: moderat

Det ble funnet to indikatorarter til PIT-indeksen. Begroingen var helt dominert av grønnalgen *Cladophora* sp., som har bred økologisk amplitude. Forurensningstolerante arter som kiselalgene *Synedra ulna*, *Cocconeis placentula*, *Meridion circulare* og *Nitzschia* sp. samt grønnalgen *Microspora abbreviata*, var tilstede i begroingen. Det ble ikke funnet algearter som er karakteristisk for næringsfattige vannforekomster. Forekomsten av hylsebakterien *Sphaerotilus natans*, viser tilstedeværelse av løst, lett nedbrytbart organisk stoff

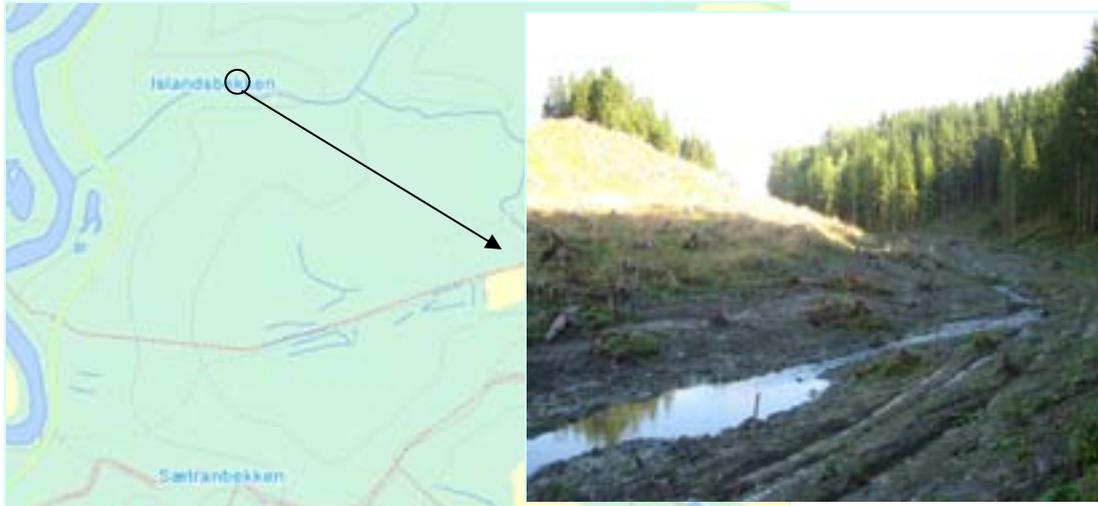
Islandsbekken – tilstandsvurdering: dårlig

Det ble funnet bare én indikatorart til PIT-indeksen. Algesamfunnet var dominert av gulgrønnalgen *Vaucheria* sp. og grønnalgen *Microspora amoena*. Mans slekten *Vaucheria* trives i næringsrikt vann, har *Microspora amoena* en bred økologisk amplitude. Kiselalgen *Achnanthes minutissima* trives i alle vanntyper mens *Cymbella ventricosa* og *Surirella ovata* er vanligst i næringsrikt vann. Det ble ikke funnet typiske rentvannsalger i prøvene. Ingen nedbrytere ble observert. Denne bekken ble tidligere på året forbygd, noe som kan ha påvirket resultatene.

Islandsbekken ble forbygd våren 2009 for å forebygge erosjon av leirjord. Dette arbeidet kan ha medført et økt tilsig av næringssalter noe som gjør det vanskelig å si om den høye PIT-verdien skyldes dette eller om det faktisk er en eutrofibelastning i denne bekken.

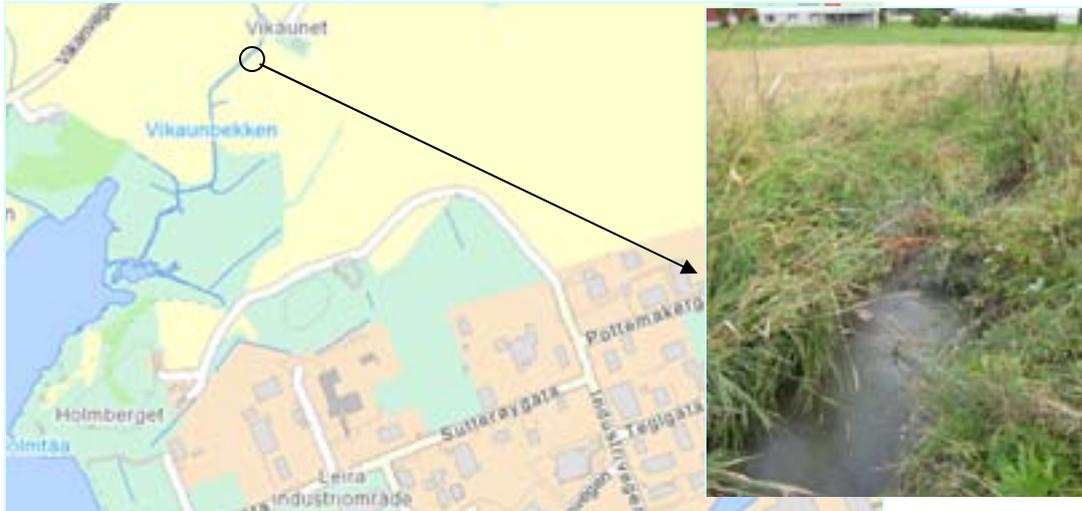
Kvithammarbekken – uegnet for bruk av begroingsprøver i tilstandsklassifisering

Det ble ikke funnet indikatorarter til PIT-indeksen. Stasjonen er uegnet til å bruke begroing som kvalitetselement på grunn av manglende strykparti og uegnet substrat. Substratet består hovedsakelig av mudder, med bare noen få stein til stede.

Kvithamarbekken hadde ingen indikatorarter og egner seg ikke til denne typen undersøkelse grunnet mangel på strykparti. Avelsgårdsbekken, Byelva, Evjegrøfta, Fugla, Hegrasbekken, Gråelva, Voldselva og Kvernbekken (utløp Åstjønnna) burde alle kunne benyttes i begroingsundersøkelser i fremtiden, selv om det i tre bekker kun ble funnet en indikatorart (Avelsgårdsbekken, Islandsbekken og Voldselva).
