Straumelvassdraget, Rana kommune -Vurdering av vannkjemisk og økologisk tilstand

Tittel Straumelvvassdraget, Rana kommune - Vurdering av vannkjemisk og økologisk tilstand	Løpenr. (for bestilling) 5886 - 2009	Dato 30.11.2009
	Prosjektnr. Undernr. O - 29306	Sider Pris 65
Forfatter(e) Morten Andre Bergan Karl Jan Aanes	Fagområde Vannressursforvaltning	Distribusjon Fri
	Geografisk område Nordland	Trykket NIVA

Vurdering av vannkjemisk og økologisk tilstand

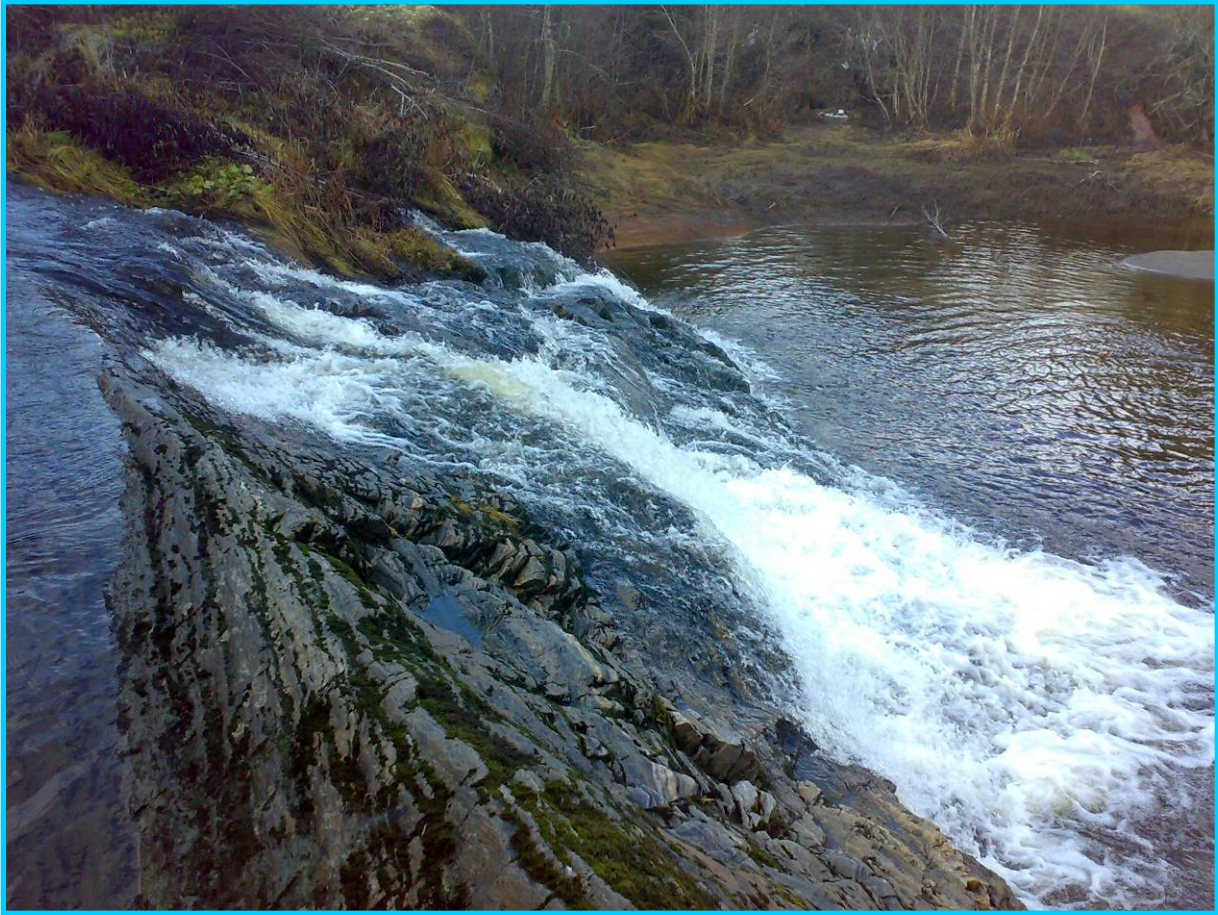
Figur 3. Fossen nedstrøms st 5 i Straumelva (Foto M.A. Bergan).

Straumelva er registrert med en anadrom strekning på 2,3 km, og det er tidligere kun registrert ørret i vassdraget. Nederst i vassdraget finnes en foss av ikke ubetydelig størrelse (vist på forsiden og i **fig. 3**), som i perioder av året og døgnet (flo og fjære påvirket) fungerer som vandringshinder. Gytefisk kan imidlertid passere fossen på optimale vandringsforhold.

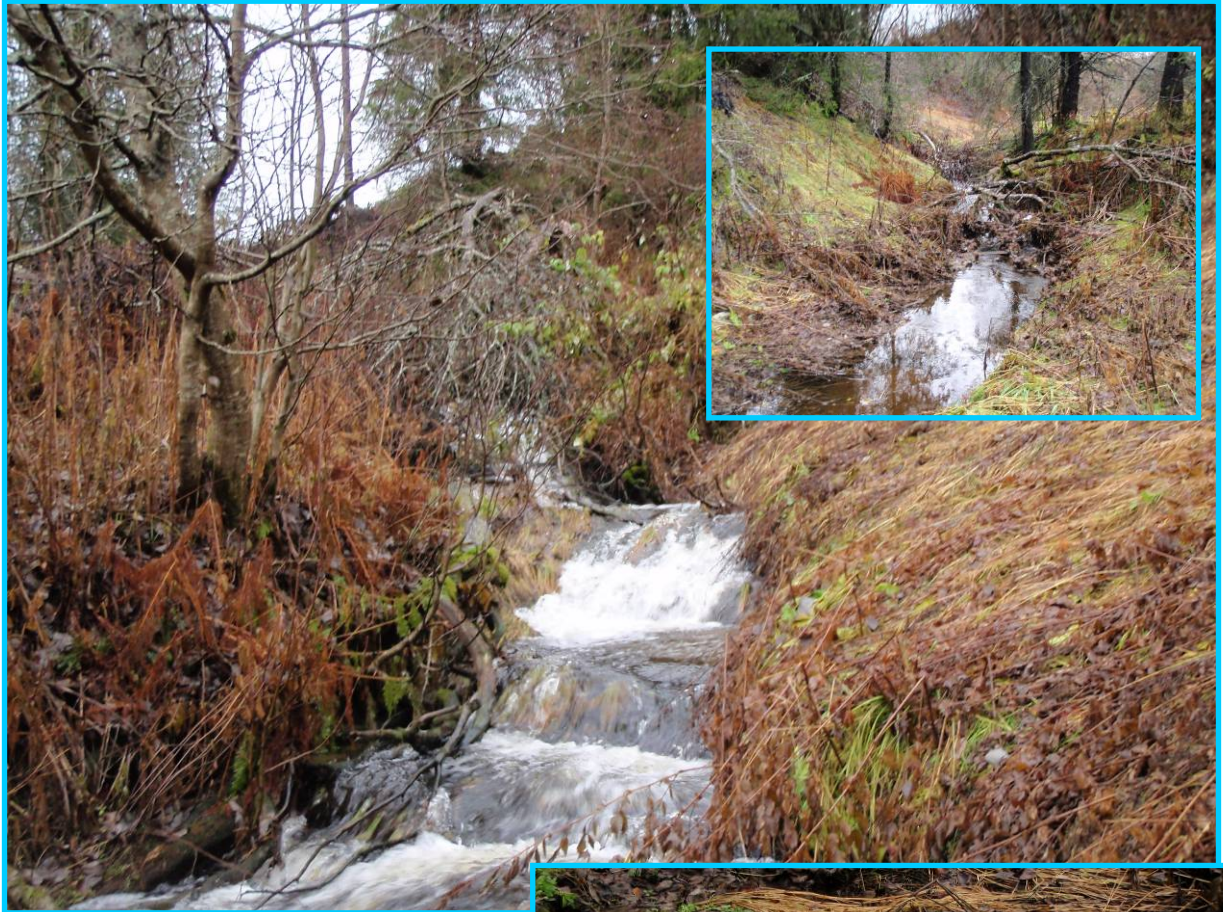
Figur 6. Sidebekk vest for Høghaugen Naturlig bratt stigning i bekken (over) før den flater ut rett før RV12 (øverst til høyre), og en del søppel, skrot og plast som ligger i og ved bekkeløpet nedstrøms RV12 (til høyre) (Foto M.A. Bergan).

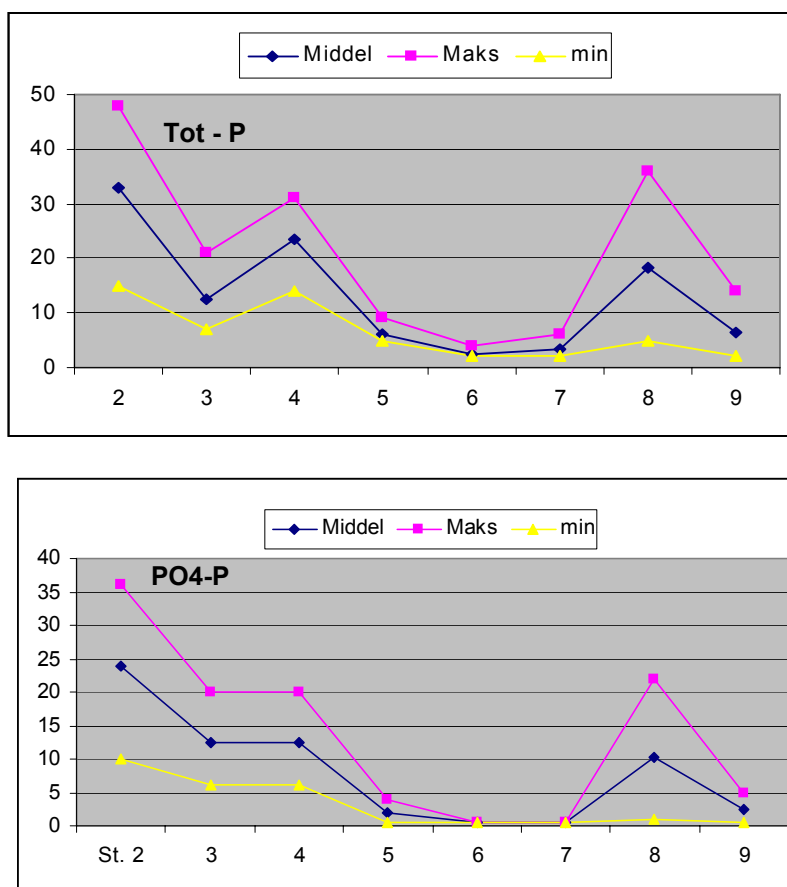
Resultatene fra målingene av næringssaltene fosfor og nitrogen er sammenstilt i tabellene på side i vedlegget. Det er gitt en grafisk fremstilling av middel-, maksimums- og minimumsverdi i figurene. Dataene viste at vannprøvene hadde et innhold av total fosfor med konsentrasjoner fra 2 til 48 $\mu\text{g P/l}$ og tilsvarende varierte konsentrasjonene for ortofosfat (løst fosfor) mellom 0,5 til 36 $\mu\text{g P/l}$. De største verdiene ble målt i sidevassdrag og da på stasjonene 2, 4 og 8. (se Fig. 11). Nederst i hovedvassdraget på st. 5 viser dataene relativt lave verdier. Dette har sammenheng med relativt stor vannføring (god fortykning) i hovedstrengen i forhold til det en har i sidevassdragene. Viktig her er også at bidraget fra det mest forurensede sidevassdraget (med st.2, 3 og 4) drenerer ut i brakkvannsområdet nedstrøms fossen i Straumelva.

Figur 11. Straumelvvassdraget. Resultater fra analyser av total fosfor og ortofosfat.

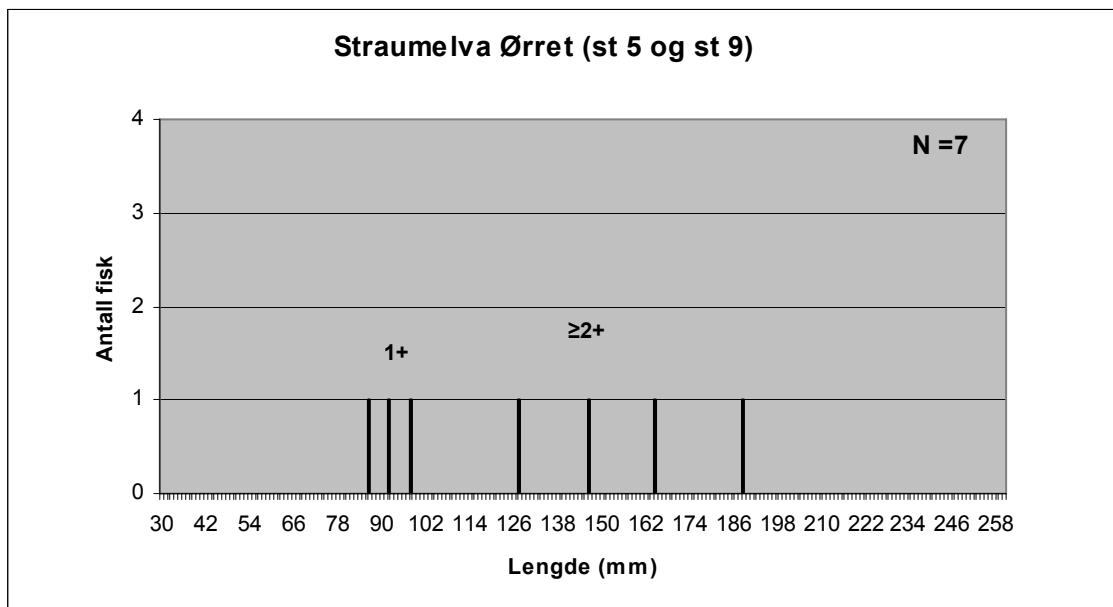
Figur 16. viser totalt antall fangede fisk og lengdefordeling/årsklassefordeling i Straumelva ved undersøkelsene høsten 2009.

Figur 16. Antall ørret, lengdefordeling og alderssammensetning på stasjon 5 og 9 i Straumelva.

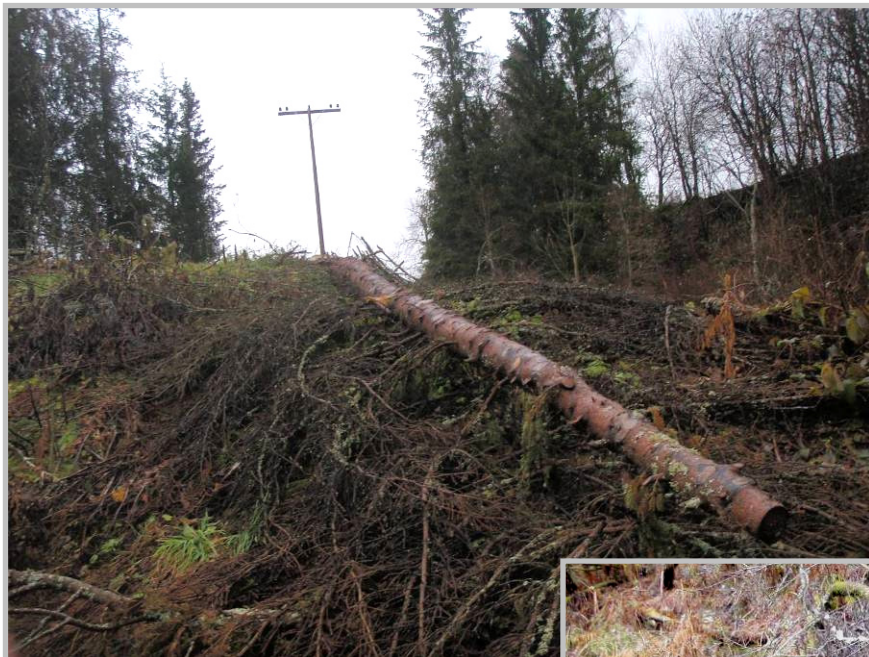
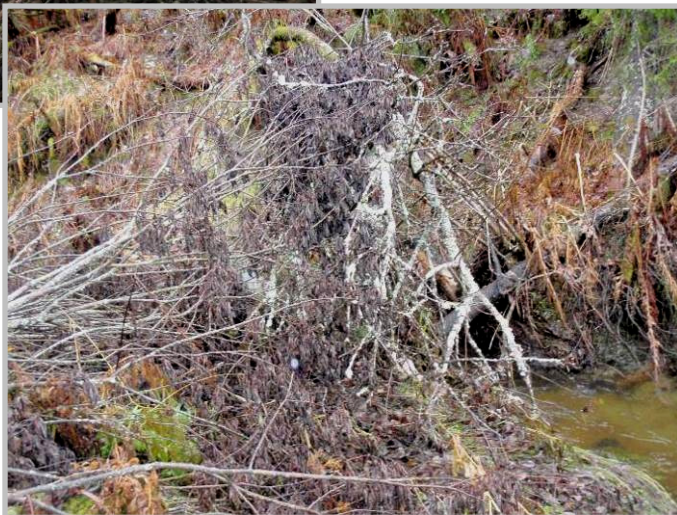
Fig 19. Rydding av skog langs kraftlinjer nedstrøms RV12, for deretter å etterlate hogsten i bekken, forverrer oppgangsmuligheter for anadrom fisk, med lavere økologisk tilstand som resultat (Foto M. A. Bergan).

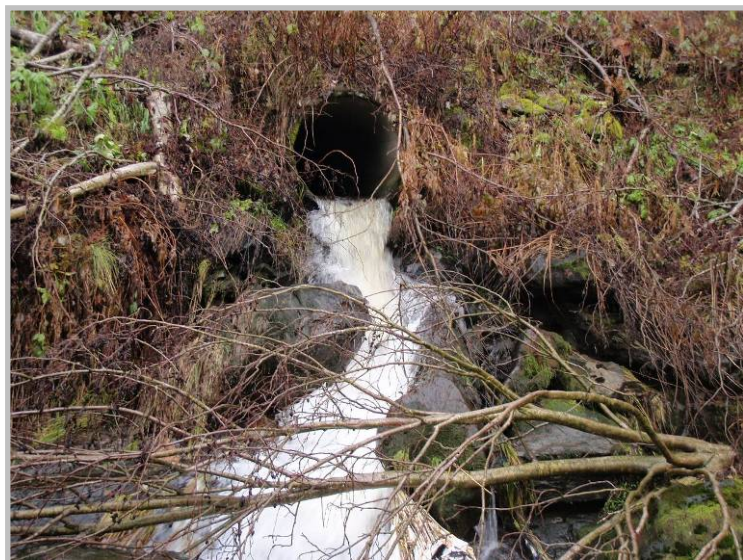
Fig 20. Plassering og utforming av kulvert under RV 12 er en vesentlig årsak til at bekken ikke oppnår god økologisk tilstand (Foto M. A. Bergan).

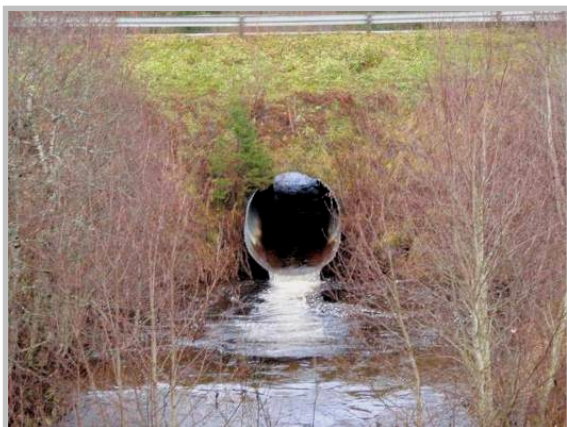
Figur 27: Kulvert under RV 12 i Kvitnesbekken., med vannføring over middels (Foto M. A. Bergan).

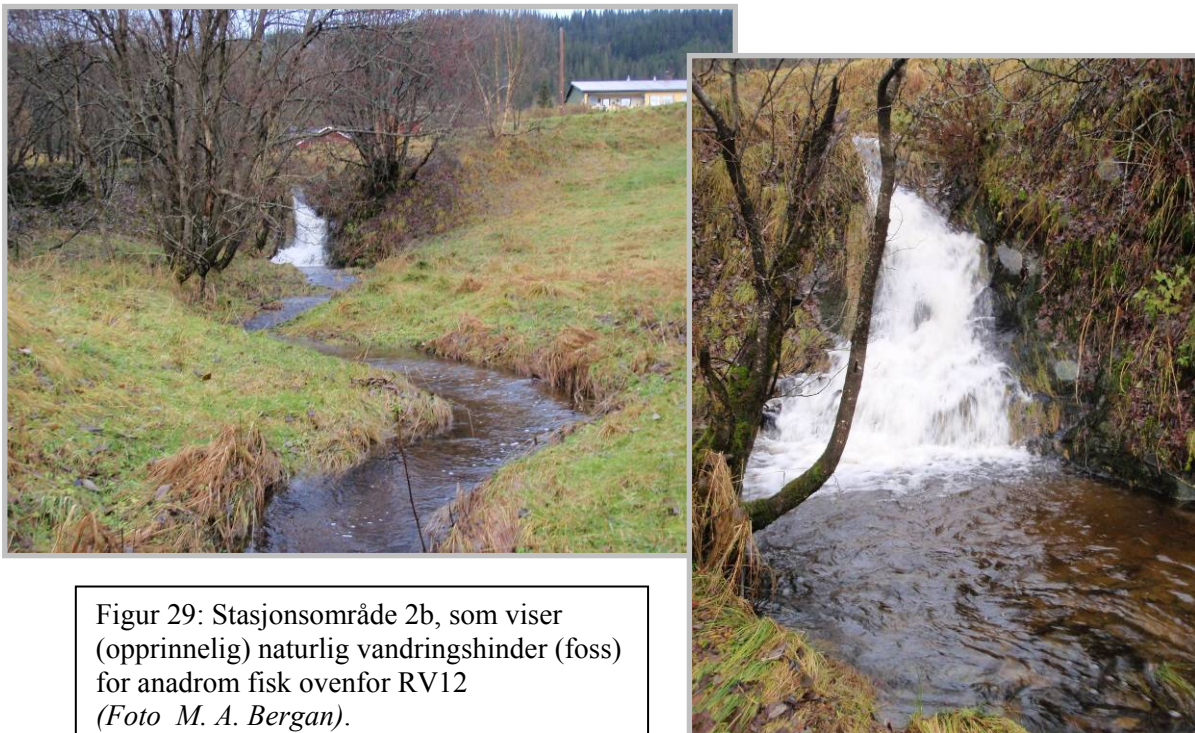
Figur 29: Stasjonsområde 2b, som viser (opprinnelig) naturlig vandringshinder (foss) for anadrom fisk ovenfor RV12 (Foto M. A. Bergan).

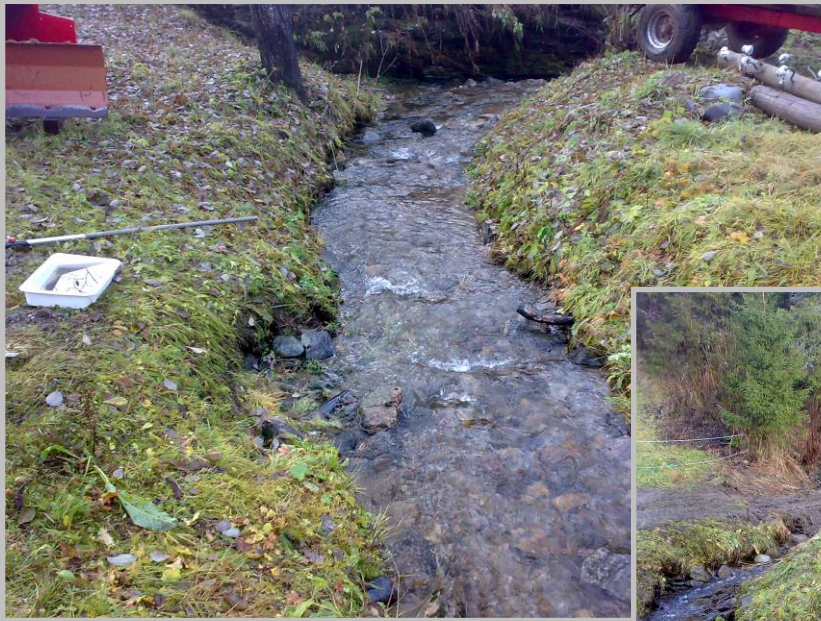
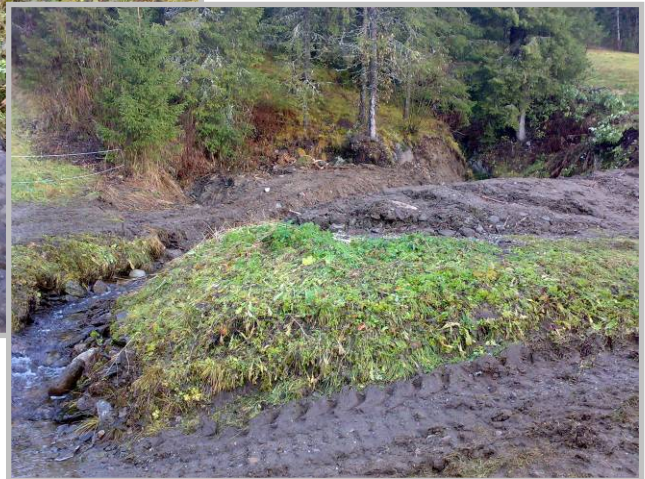
Figur 32: Stasjonsområde 3b, øvre del av bekken rett før den går inn i uberørt nedbørfelt. Traktorvei og gravearbeid i bekken (t.h.) (Foto M. A. Bergan).

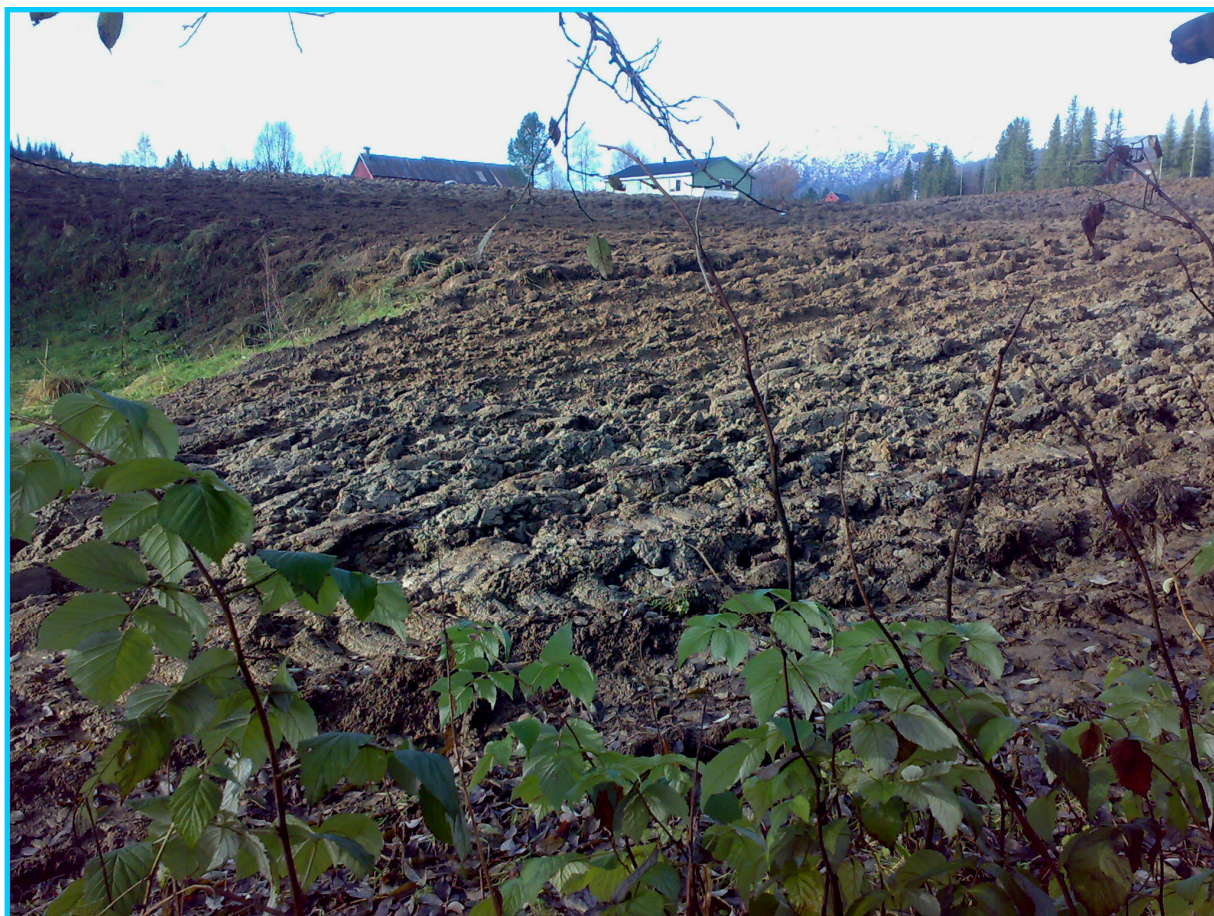
Figur 34: Foto fra nedre deler av Straumelva. Intensiv høstpløying i nedbørfeltet til Straumelva-vassdraget øker avrenningen, spesielt i perioder med mye nedbør. (Foto M. A. Bergan).
