Resipientundersøkelser i Eira, 2009. Nesset kommune.

Resipientundersøkelser i Eira 2009. Nesset kommune.	Løpenr. (for bestilling) 5929 – 2010	Dato 08. 02. 2010
Forfatter(e)	Prosjektnr. Undernr. O - 29158	Sider 16
Aanes, Karl Jan	Fagområde Vannressursforvaltning	
	Geografisk område Møre og Romsdal	Trykket NIVA 2010

Oppdragsgiver(e) Statkraft. Settefiskanlegg, Eresfjord	Oppdragsreferanse Bjørg Anne Vike
---	--------------------------------------

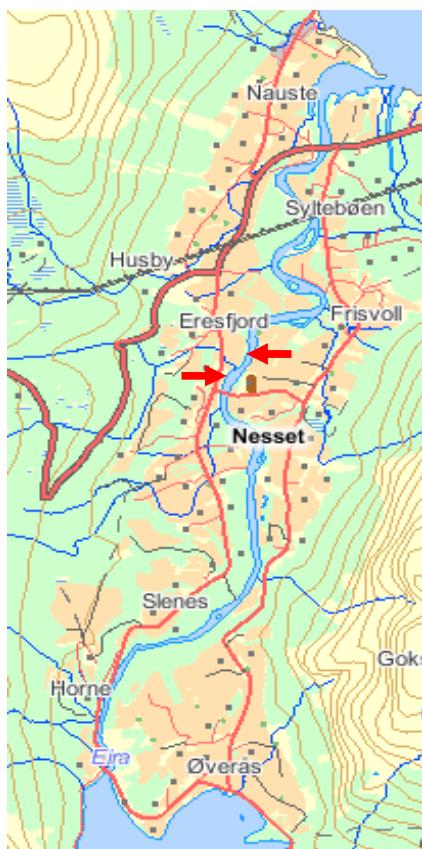
Figur 1. Kartutsnitt av Eira med stasjoner for prøvetaking. →

Det er i perioden 2004 til 2009 tatt vannprøver i Eira oppstrøms og nedstrøms utslippet fra settefisk anlegget. Dette materialet er supplert med data om begroingssamfunnet de to årene 2006 og 2007. I tillegg til den fysisk-kjemiske overvåkningen av vannkvaliteten er det parallelt samlet inn prøver for å overvåke innholdet av tarmbakterier på disse to stasjonene i vassdraget. NIVA utarbeidet i 2009 en rapport som tolker og vurderer resultatene fra disse prøvene og ga en uttalelse om recipientsituasjonen på dette vassdragsavsnittet av Eira. Vassdraget har en bestand av laks og sjø ørret som benytter denne delen som gyte og oppvekstområde. Eira er en meget sårbar recipient for eventuelle forurensingsutslip.

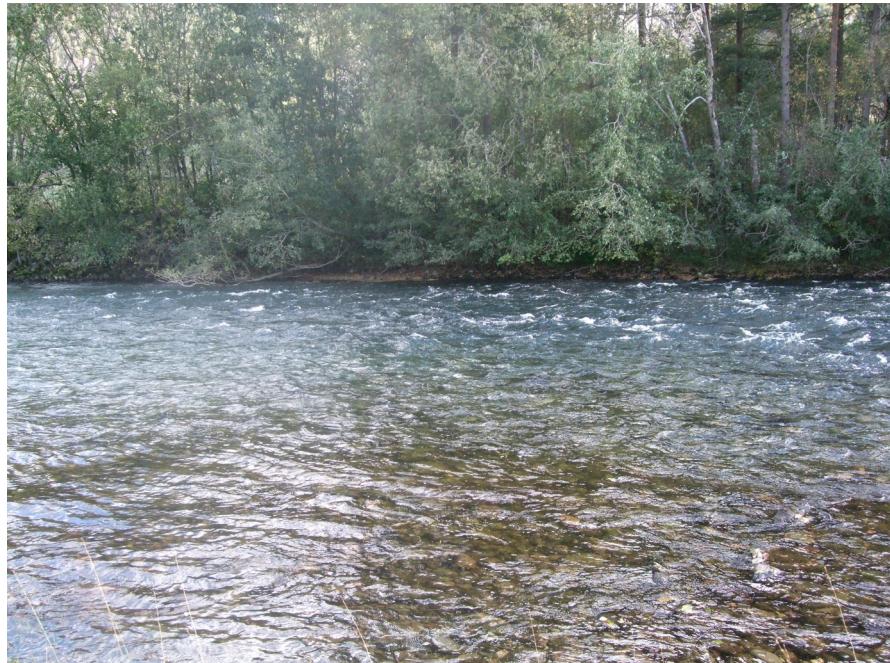
Fig. 2. Eira. Stasjon oppstrøms settefiskanlegget.

Prøvene fra algebegroingen er undersøkt for å få data om begroingssamfunnets variasjon og mengdemessige forhold i 2009. Bearbeidelsen av begroingsmaterialet er utført av Randi Romstad, NIVA. De fysiske forholdene på stasjonene karakteriseres av et steinsubstrat med varierende innslag av grus og sand, god vannhastighet og brukbare prøvetakingsforhold for innhenting av et representativt materiale for å beskrive recipientforholdene på dette vassdragsavsnittet av Eira. Foto av prøvetakingsstasjonene er visst i figur 2.
