Biologiske undersøkelser i  
Kjeksebekken,  
Kristiansand kommune.  
Overvåkning av vannkvaliteten i 2008 og 2009.

Tittel <b>Biologiske undersøkelser i Kjeksebekken, Kristiansand kommune. Overvåkning av vannkvaliteten i 2008 og 2009.</b>	Løpenr. (for bestilling) 5998 - 2010	Dato Juni 2010
	Prosjektnr. Undernr. O – 10260	Sider Pris 26
Forfatter(e) Karl Jan Aanes	Fagområde Vannressursforvaltning	Distribusjon Åpen
	Geografisk område Vest Agder	Trykket CopyCat

**Resipientundersøkelser i Kjeksebekken,  
Kristiansand kommune**

**Overvåkning av biologisk vannkvalitet  
2008 og 2009**

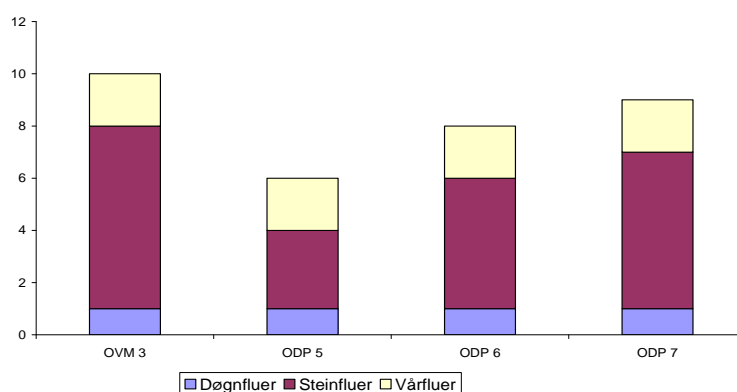
Figur 3. Antall arter av: Døgn-, stein- og vårfluelarver på stasjonene i Kjeksebekken den 28.05.2009.

Diversiteten (mangfoldet) av arter innen de tre viktige dyregruppene døgn-, stein- og vårfluer (EPT - arter) viser en reduksjon når vi går oppover vassdraget fra 9 arter på stasjon VP7 (Figur 3), til i alt 8 og 6 arter på stasjonene ODP 6 og 5. Størst antall EPT arter fant vi i materialet fra Stasjon OVM3 med 10 EPT arter. På stasjon A (~ ODP 6) hvor vi har et tilsvarende materiale fra tidligere undersøkelser i mai 2005 var antallet EPT arter 10 (tabell 5). Dataene indikerer således relativt stabile forhold.

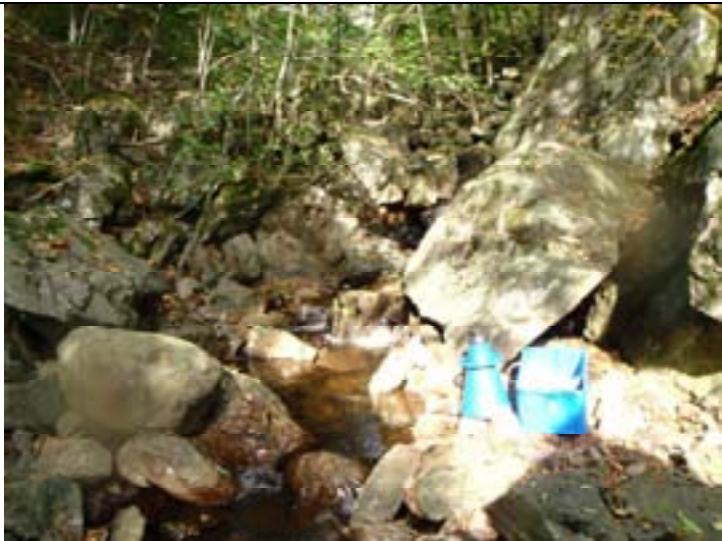
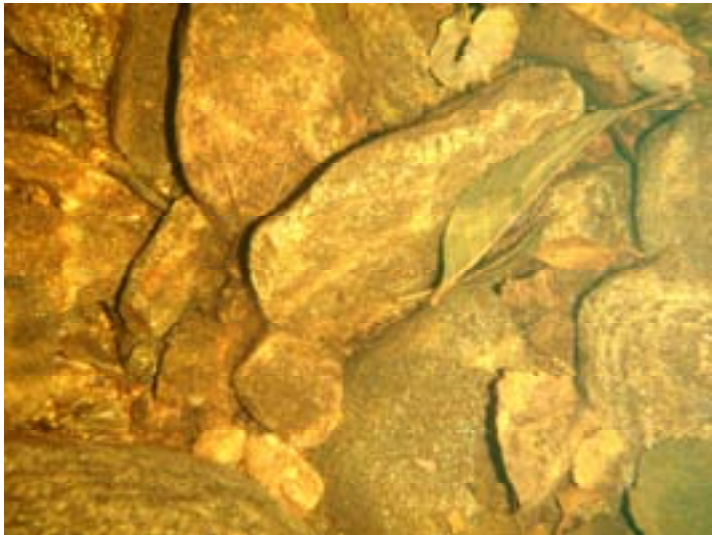
#### Stasjon VDP6

Prøveglass nr	Type	Dekning	Pos N	Pos E
A	10 stein	<1%		
B	Grønnlig belegg på stein	<1%		
C	Påvekst mellom mose	<1%		
D	Mørk påvekst mellom mose	<1%		
E	Belegg på stein	<1%		
Bilde 1

VDP 6 hadde et algesamfunn som var preget av de samme metalltolerante artene som på stasjonene oppstrøms (OVM 3 og VDP 5). Cyanobakterien *Stigonema mamillosum*, hadde nå en noe mindre forekomst enn i 2005. Den er en karakteristisk art i rent næringsfattig vann. Forekomst av den trådformede bakterien *Sphaerotilus natans*, indikerer tilførsel av noe løst, lett nedbrytbart organisk materiale.

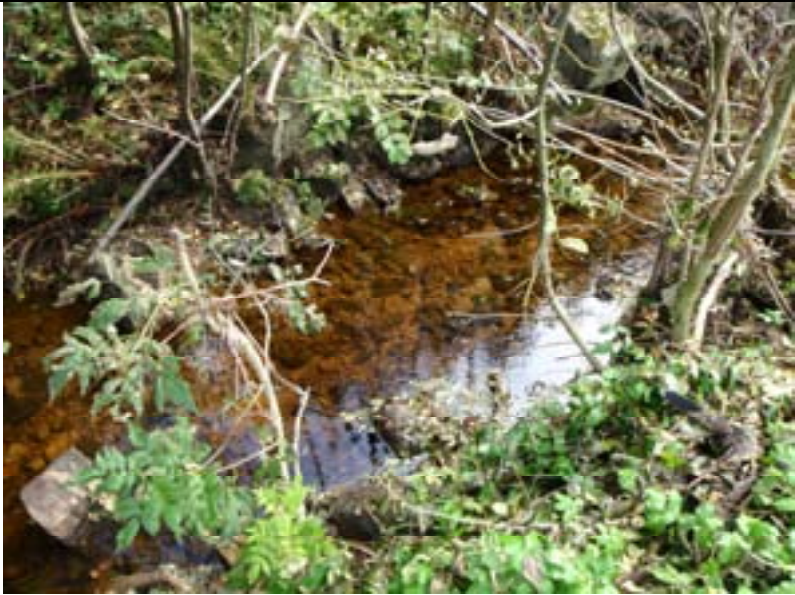
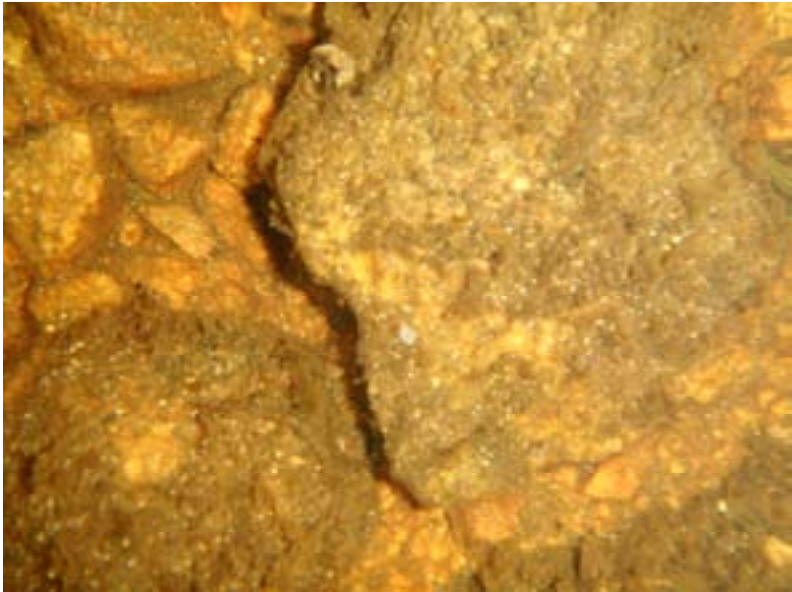
## Stasjon VDP 7

Prøveglass nr	Type	Dekning	Pos N 58 13.858	Pos E 007 55.691
A	10 stein			
B	Mørke grønne korte tråder på mose	10%		
C	Brune tråder på stein/mose	<1%		
D	Brunt belegg på stein	10%		
E	Brune tråder på stein/mose	<1%		
F	Små grønne stilker på stein	<1%		
G	Grønne tråder på stein	<1%		
H	Belegg på stein	<1%		
	Mose	10%		
Bilde 1

På den nederste lokaliteten VDP 7, ble det registrert flest arter. Begroings-samfunnet var dominert av cyanobakterien *Tolypothrix distorta* og jernbakterien *Leptothrix ochracea*. Grønnalgene, *Zygnema* b og *Bulbochaete* sp., trives best i rent vann med lavt innhold av næringssalter. På denne lokaliteten ble det funnet cyanobakterier som *Scytonema mirabile* og *Cyanophanon mirabile*. Begge disse artene er karakteristiske for rent næringsfattig vann. Forekomst av trådbakterien *Sphaerotilus natans*, indikerer også her tilførsel av noe løst, lett nedbrytbart organisk materiale.

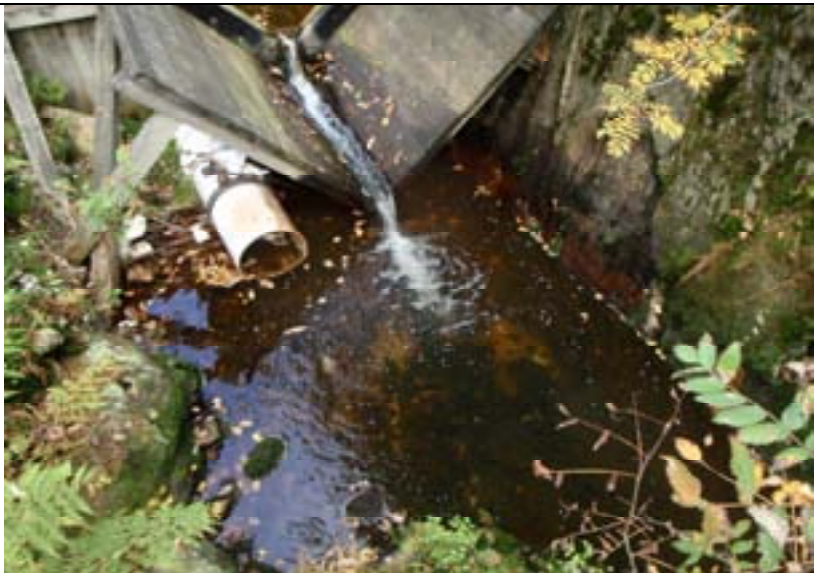
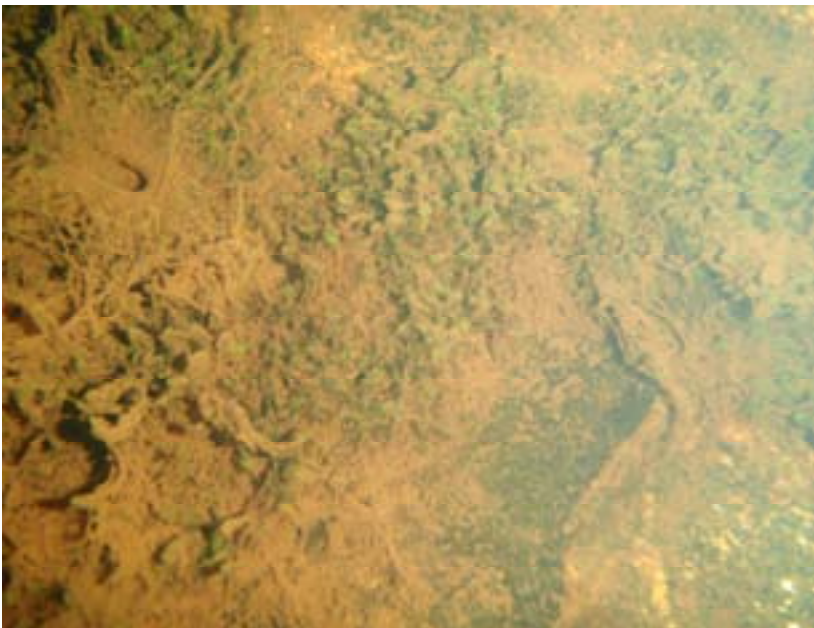
## Stasjon OVMV 3

Prøveglass nr	Type	Dekning	Pos N 58 14.760	Pos E 007 54.522
A	10 stein			
B	Brune tråder på stein	<1%		
C	Brune tråder på mose	<1%		
D	Svart belegg på stein	<1%		
E	Gult belegg	<1%		
F	Belegg på stein og mose	<1%		
G	Grønt belegg på rør	<1%		
	Mose	5%		
Bilde 1

Resultatene fra bearbeidingen av materialet fra OVM 3 viser at algeveksten her var meget svakt utviklet og svært artsfattig. Antallet algearter var betydelig lavere enn i 2005, noe som kan være forårsaket av en giftvirkning. Jernbakterien *Leptothrix ochracea* dominerte begroingen sammen med mosen *Scapania undulata*. Bakterien *Leptothrix ochracea* er jernoksyderende og vanlig i vannforekomster med høyt innhold av reduserte jernforbindelser. Mosen *Scapania undulata* er en karakteristisk art i næringsfattig vann. Sammenliknet med lokaliteter uten negativ påvirkning av noen art, var mangfold av alger svært lavt. Forekomst av trådbakterien *Sphaerotilus natans*, indikerer tilførsel av noe løst, lett nedbrytbart organisk materiale.

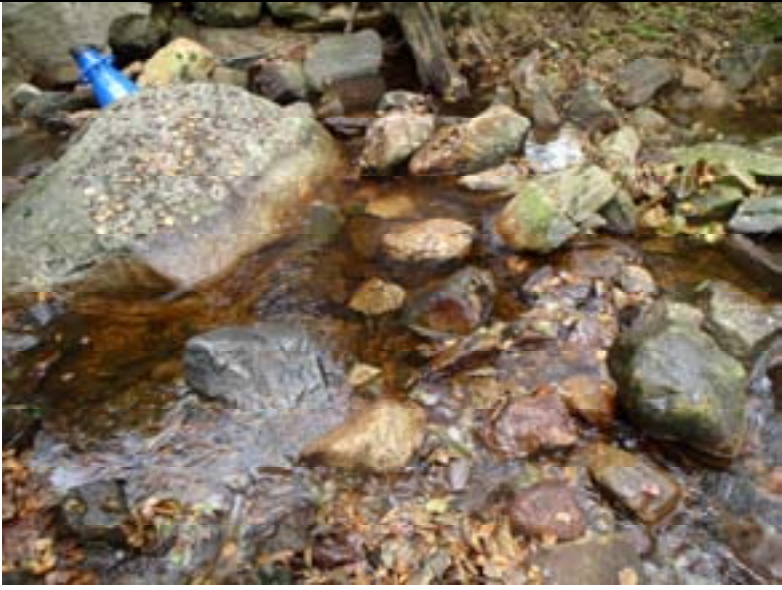
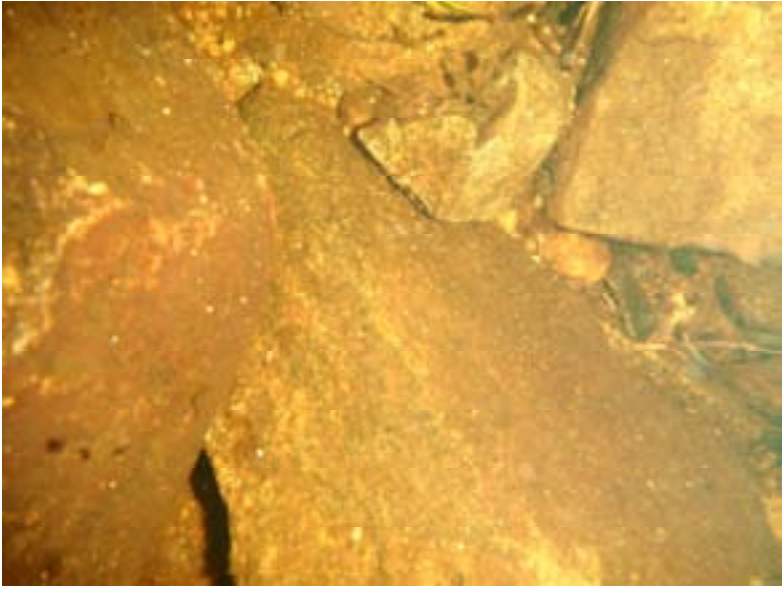
## Stasjon VDP 5

Prøveglass nr	Type	Dekning	Pos N 58 14.393	Pos E 007 55.003
A	10 stein			
B	Rødbrunt belegg på stein	10%		
C	Tråder på stein	10%		
D	Mose på stein	<1%		
E	Grønt belegg på stein	<1%		
F	Mose på stein	10%		
G	Begroing på stein	<1%		
H	Begroing på mose			
	Mose	10%		
Bilde 1

VDP 5 hadde større artsmangfold enn lokaliteten oppstrøms. Begroingen var preget av organismer som tåler metallforurensset vann. Både mosen *Blindia acuta* og grønnalgen *Klebshormidium rivulare* er karakteristiske arter i næringsfattig vann. Begge artene tåler sterkt metallforurensset vann. Forekomst av jernbakterien *Leptothrix ochracea* indikerer også her høyt innhold av jernforbindelser. Forekomst av trådbakterien *Sphaerotilus natans*, indikerer tilførsel av noe løst, lett nedbrytbart organisk materiale.
