Kontroll av avrenning fra Tverrfjellet
gruve på Hjerkinn, Dovre kommune
Undersøkelser i 2009-2010

Tittel Kontroll av avrenning fra Tverrfjellet gruve på Hjerkinn, Dovre kommune Undersøkelser i 2009-2010	Løpenr. (for bestilling) 6036-2010	Dato 6. oktober 2010
Forfatter(e)	Prosjektnr. Underr. O-10229	Sider 28
Iversen, Egil Rune	Fagområde Miljøgifter	Distribusjon Fri
	Geografisk område Oppland - Hedmark	Trykket CopyCat AS, 2010

**Kontroll av avrenning fra Tverrfjellet gruve på
Hjerkinn, Dovre kommune**

Undersøkelser i 2009-2010

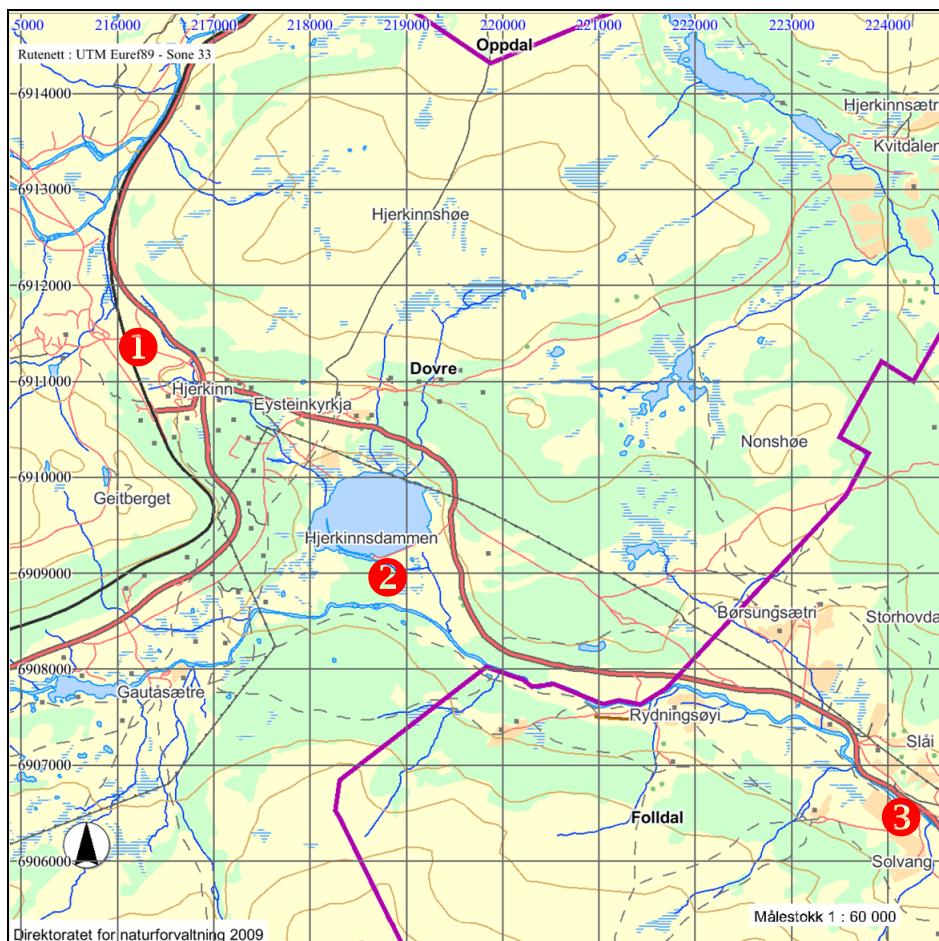
Figur 1. Kart over vassdragsavsnitt for feltundersøkelsen med markering av prøvetakningspunkter (1, 2 og 3 på figuren)

Prøvetakingsstasjonene er markert på figur 1 som fremstiller det berørte vassdragsavsnittet. Figur 4 viser et vertikalsnitt av Tverrfjellet gruve. Figuren er nedfotografert fra et stort format. Detaljer i figuren er av den grunn lite synlige. Figuren viser bl.a de forskjellige malmsonene, forkastningssonen og sjaktene.

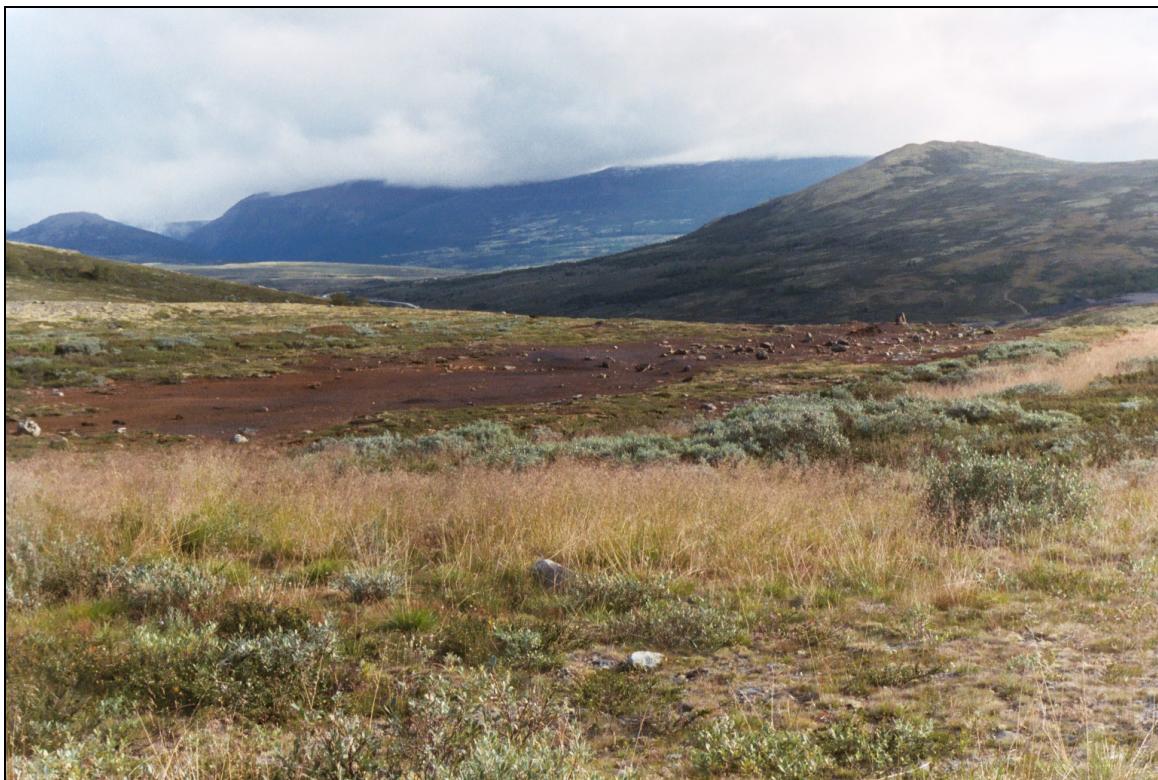
Figur 2. Avrenning fra jernhatten på Tverrfjellet.

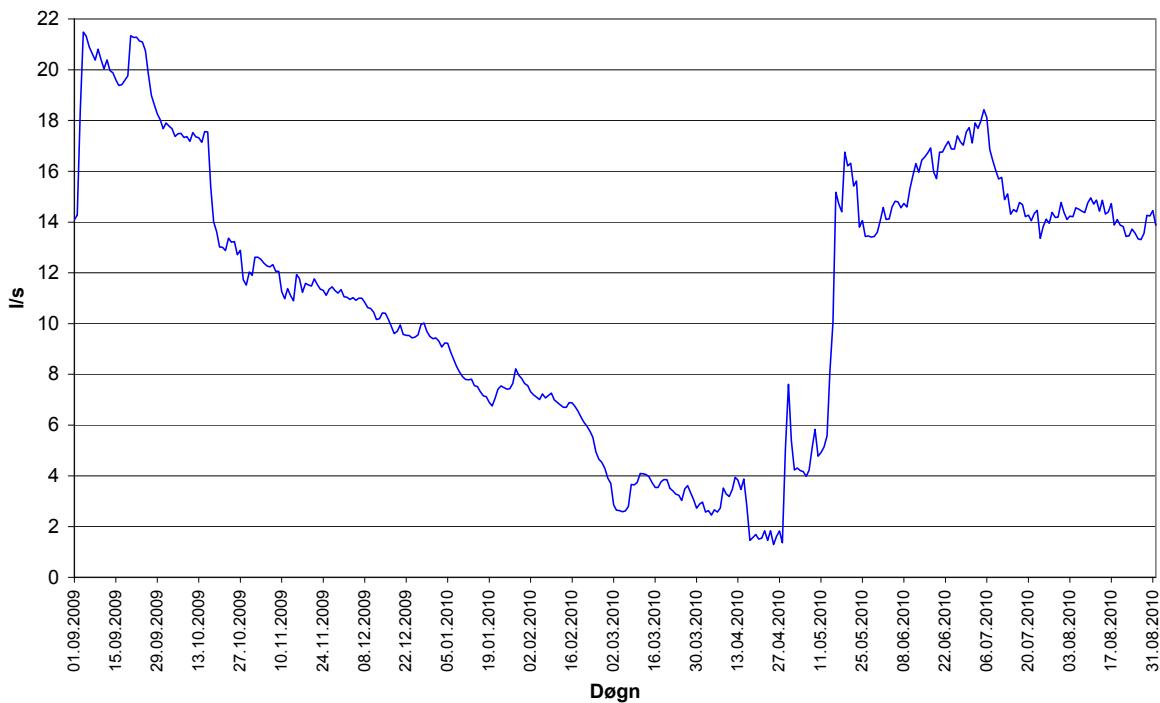
Figur 3. Døgnmiddelvannføring ved utløpet av rør fra Jernbanestoll i året 2009-2010.

Figur 3 viser forløpet av vannføringskurven for gruvevannet i måleperioden. Vannføringene ved målepunktet antas periodevis å være noe høyere enn inne i gruva ved selve overløpet. Dette skyldes at Jernbanestollen mottar en del grunnvann fra overflaten utover i stollen. Dette har ingen betydning for transportberegningsene da vannprøvene er tatt der vannføringen er målt ved utløpet av drensrøret.

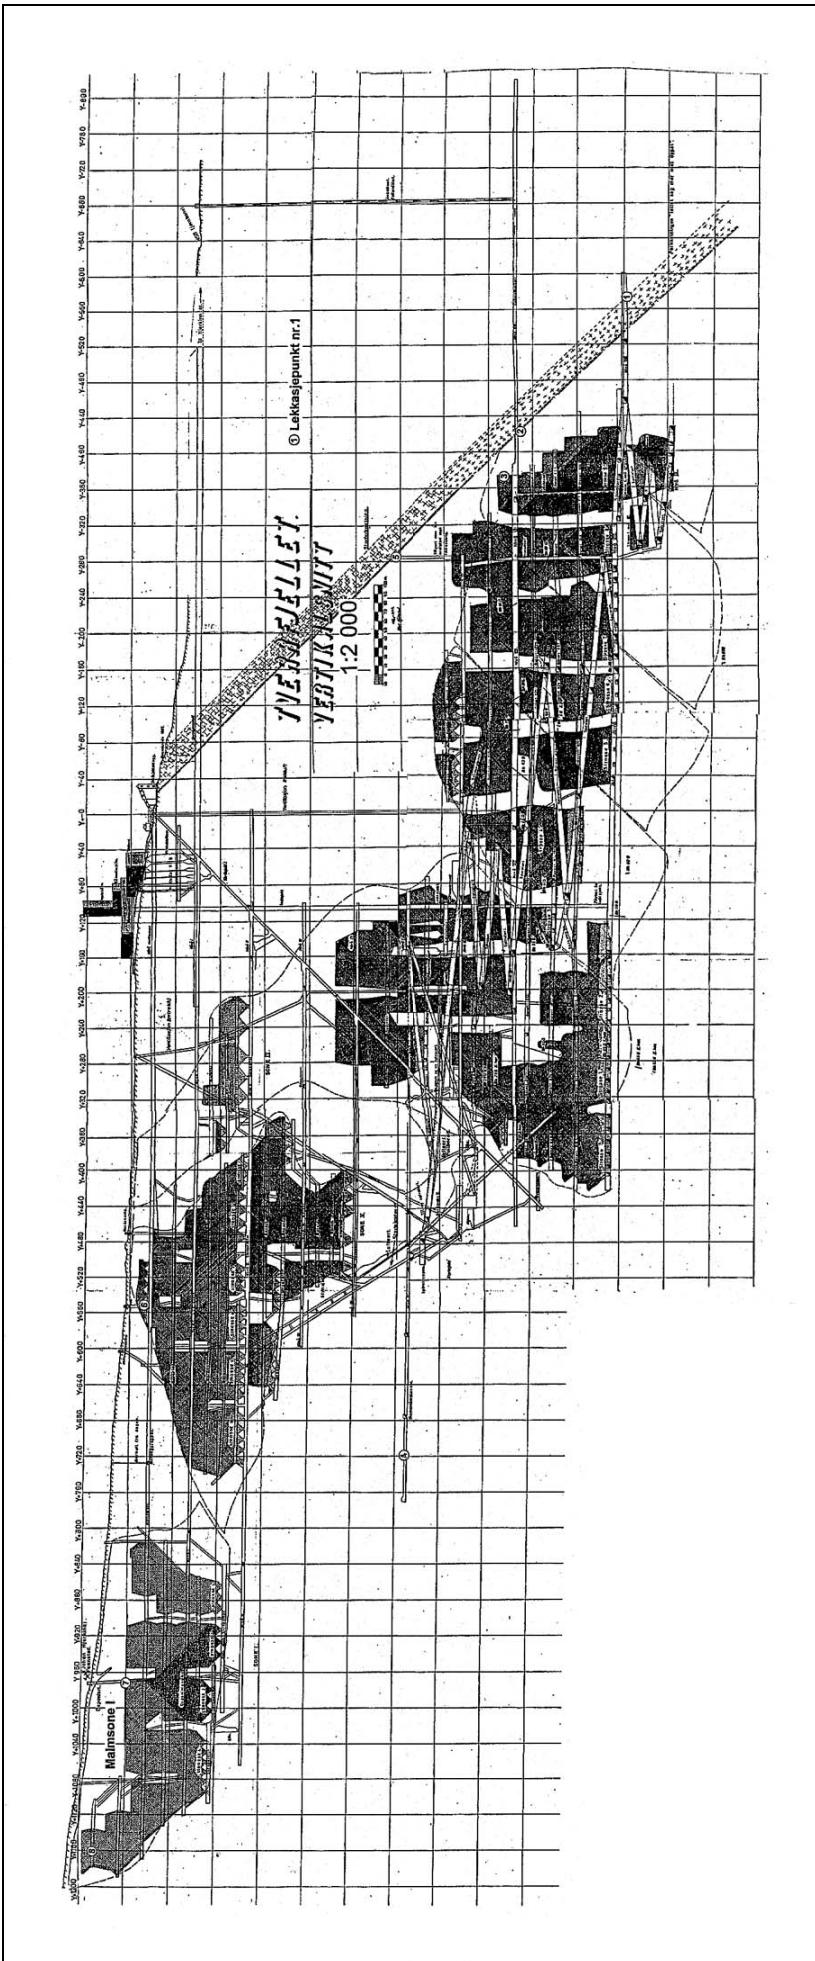
Figur 4. Vertikalsnitt av Tverrfjellet gruve (Kjøllestad, 1993).

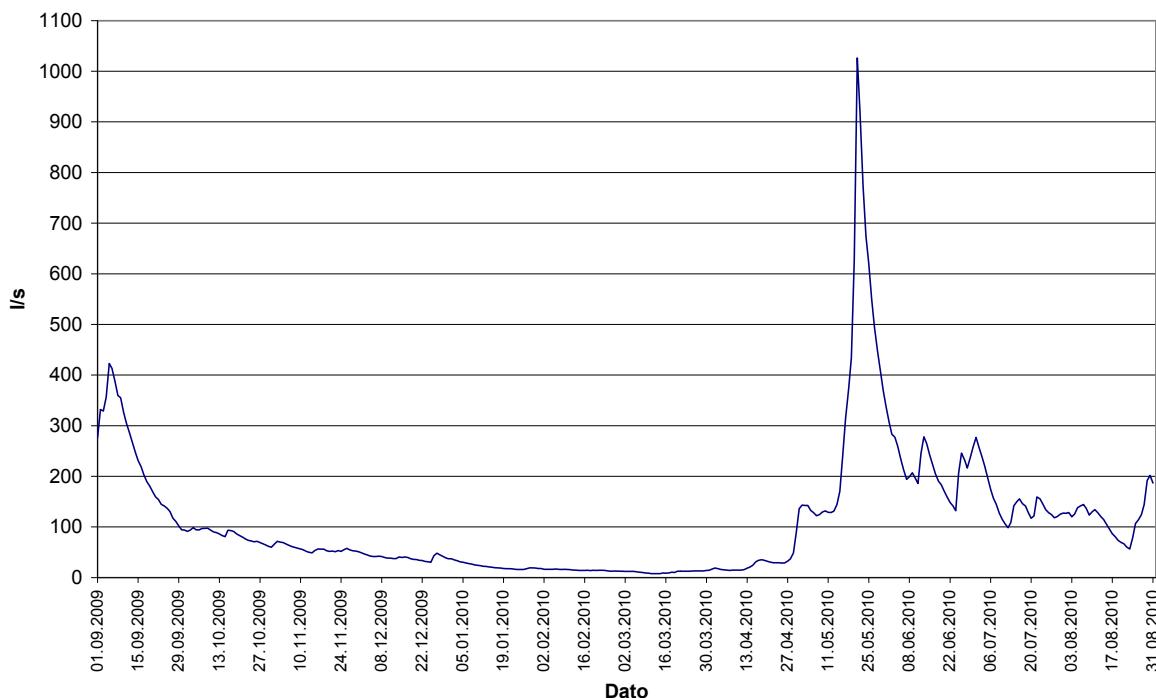
Figur 5. Døgnmiddelvannføringer ved utløpet av Hjerkinn-dammen i det hydrologiske året 2009 - 2010.

Figur 5 viser døgnmiddelvannføringene ved utløpet av Hjerkinn-dammen. Det er benyttet den gamle måleprofilen som Folldal Verk brukte og som er en 120 graders trekantprofil. Grunnlaget for beregning av døgnmiddelvannføring er observasjoner hver time.

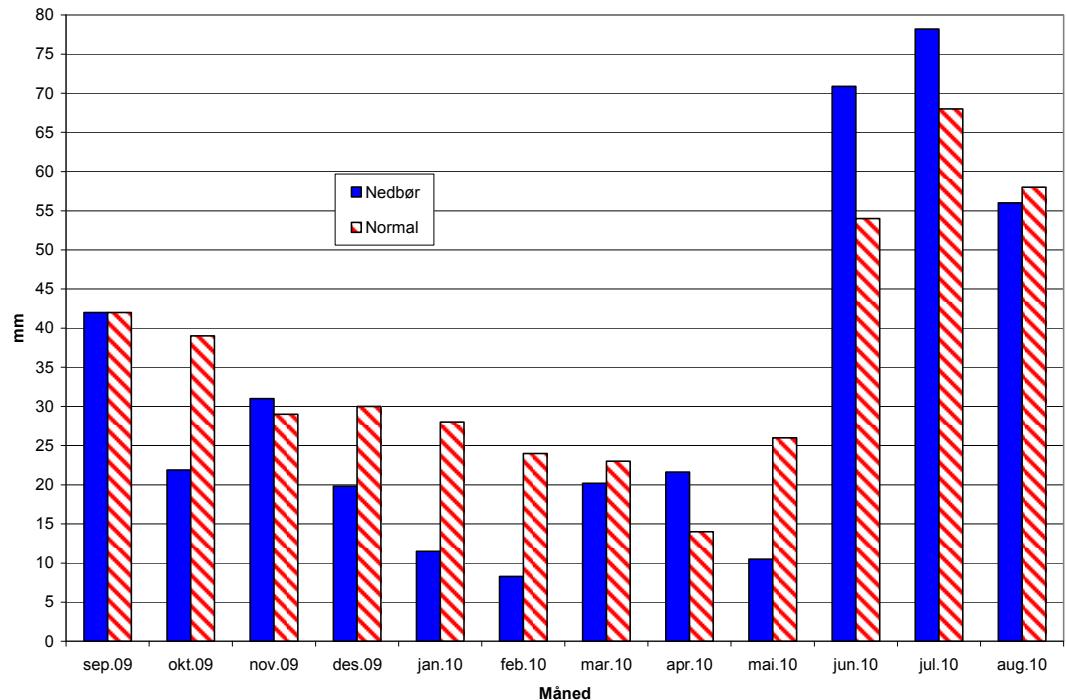
Figur 6. Månedsnedbør og normaler på Fokstua i det hydrologiske året 2009-2010, (Meteorologisk institutt - 16610 Fokstugu).

Det er innhentet nedbørdata for nærmeste klimastasjon som er stasjonen til Meteorologisk Institutt på Fokstua (16610 Fokstugu). Figur 6 viser månedsnedbør og normaler for perioden september 2009 – august 2010. I det hydrologiske året 2009-2010 falt det 392 mm nedbør mot normalt 435 mm eller 90 % av et normalår. Som normalt var det månedene juni, juli og august som var mest nedbørrike og i juni-juli falt det også mer nedbør enn normalt.

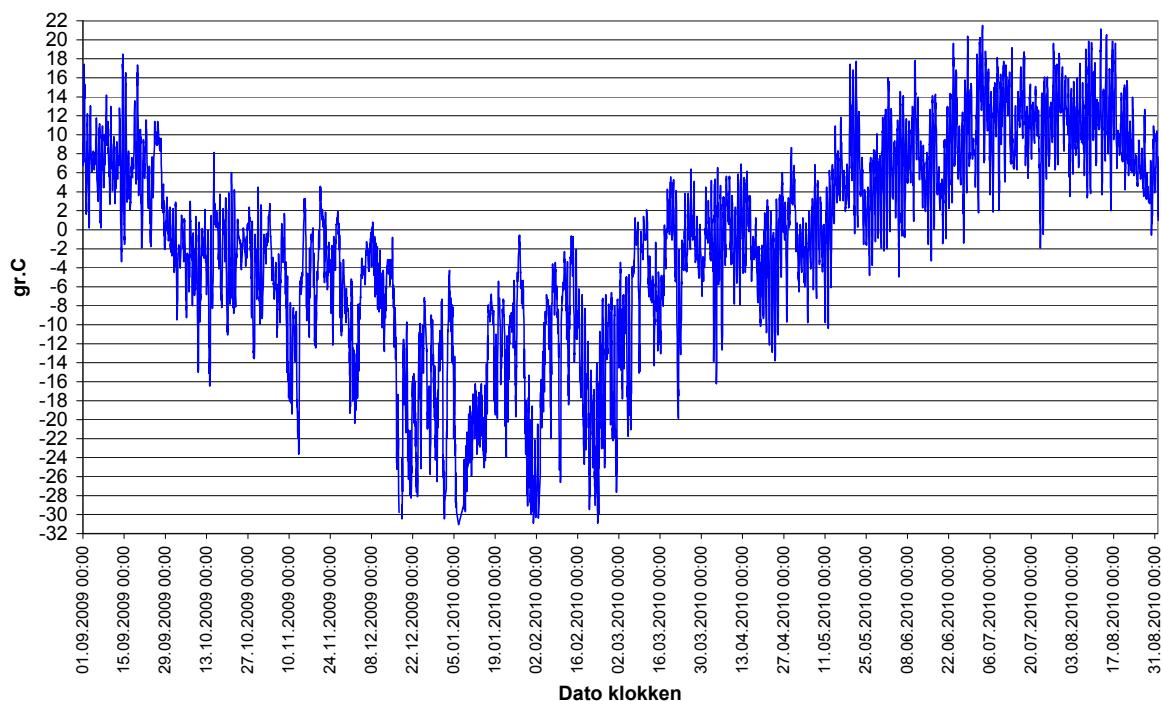
Figur 7. Lufttemperatur ved prøvetakningsstasjonen ved utløpet av Hjerkinn-dammen i 2009-2010.

Ved stasjonen ved utløpet av Hjerkinn-dammen måles også lufttemperaturer. Figur 7 gir en grafisk fremstilling av måledataene. Vintersituasjonen startet i løpet av september og den kaldeste perioden inntraff i midten av desember og varte fram till månedsskiftet februar-mars. Det ble målt temperaturer

under -30 grader. Sannsynligvis var laveste temperatur ca -35 grader. Dataloggeren sviktet ved temperaturer under -32 grader. Snøsmeltingen startet i begynnelsen av mai måned.

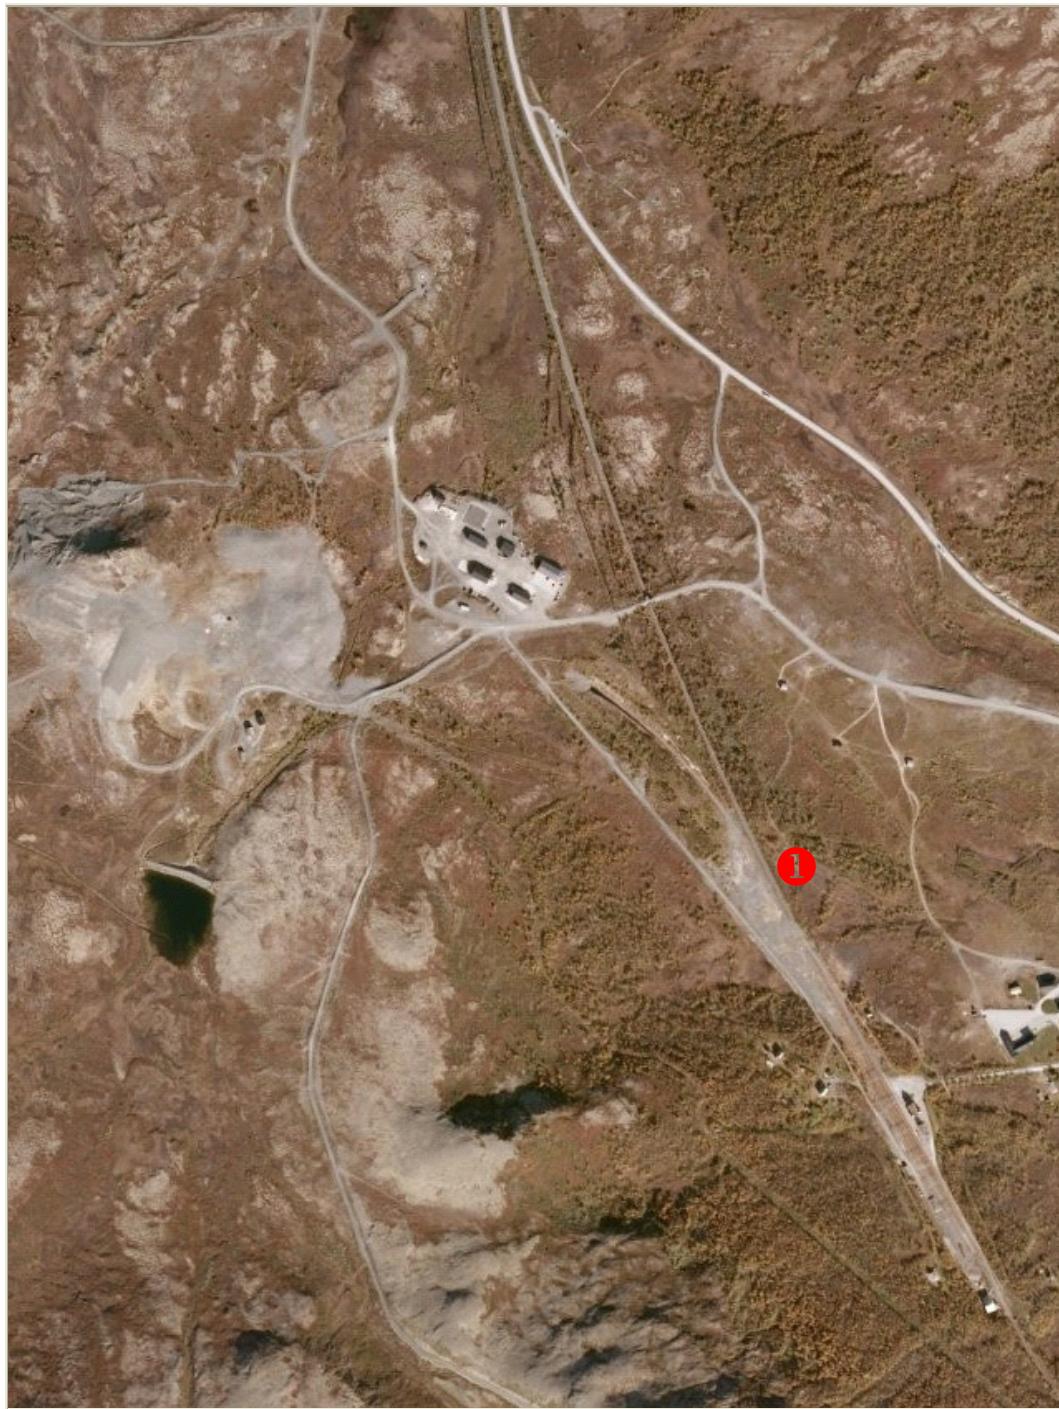
Figur 8. Lokalisering av prøvetakingspunktet (merket med 1) ved utløpet av rør fra Jernbanestollen (fra Norge i bilder, skala 1:15000).

Prøvene i rutineprogrammet er tatt ved utløpet av drensrøret fra stollen der det munner ut nedenfor jernbanelinjen (markert med 1 i figur 8 under).

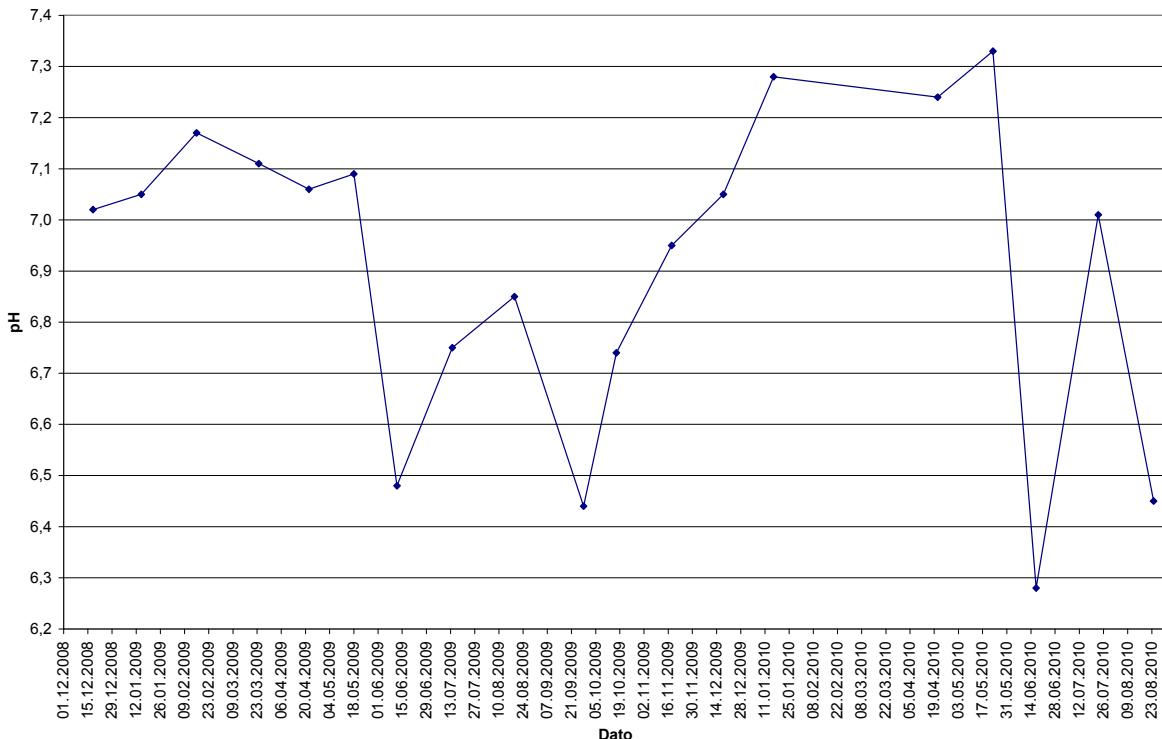
Figur 9. pH-verdier i gruvevann fra Jernbanestollen 2008-2010.

Figur 9 viser samtlige målinger av pH fra det første programmet startet i desember 2008. Figuren viser at pH-verdiene varierte i området 6,3 – 7,3 med 6,9 som årsmiddel for det hydrologiske året 2009 - 2010.

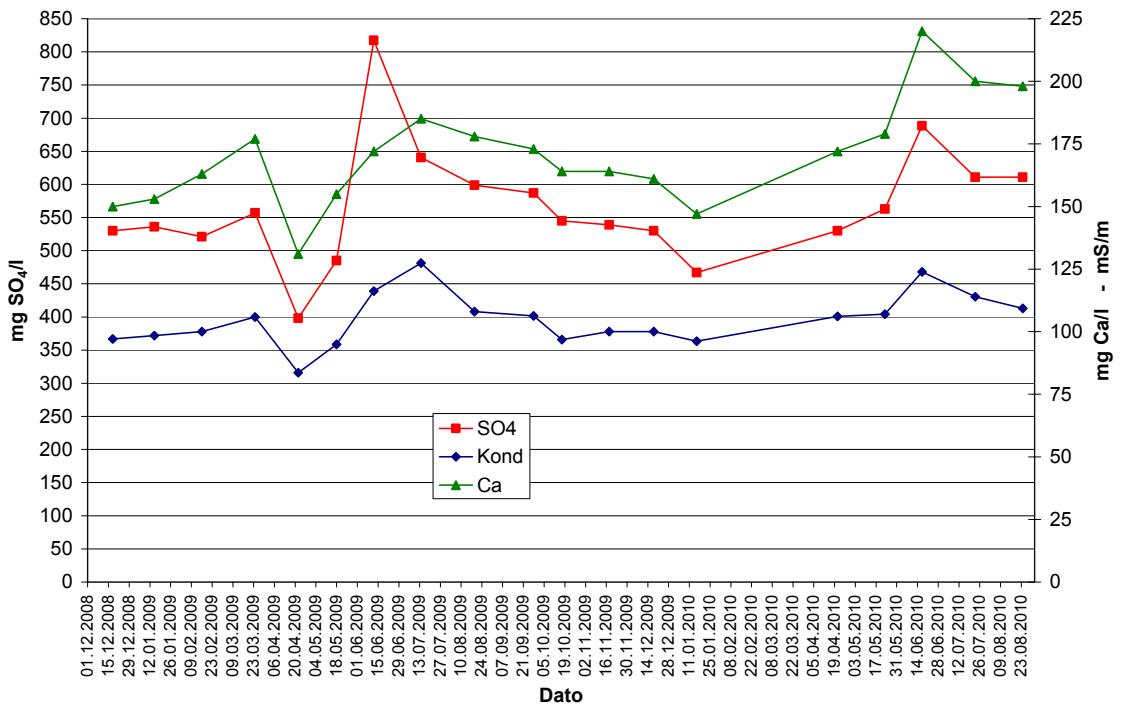
Figur 10. Konduktivitets-, sulfat- og kalsiumverdier i gruvevann fra Jernbanestollen 2008-2010.

Måling av konduktivitet sier noe om omfanget av forvitningsprosesser. I slikt vann som en har å gjøre med her, er det særlig kalsium- og sulfationer som betyr mye for konduktiviteten. Når sulfidmineraler forvitrer, friges svovelen som sulfationer samtidig som det utvikles syre. I det sure miljøet som en har lokalt der forvitningen skjer, vil den frigjorte syren nøytraliseres av alkaliske bergarter som inneholder kalsium, og en får frigjort bl.a kalsiumioner. I den vannfylte gruva på Tverrfjellet har sideberget greid å nøytralisere de sure prosessene. Det ser en av av pH-verdiene. Relativt høye kalsium- og sulfatkonsentrasjoner (figur 10) viser at det pågår forvitningsprosesser inne i gruva.

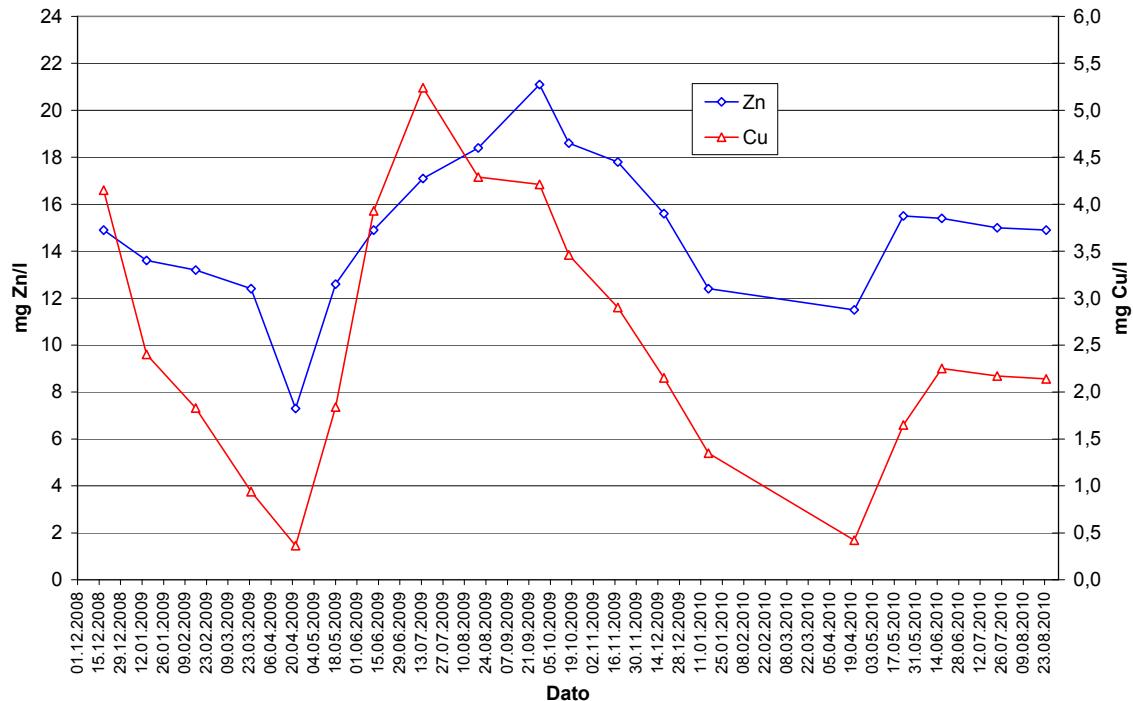
Figur 11. Kobber- og sinkkonsentrasjoner i gruvevann fra Jernbanestollen 2008-2010.

Det frigjøres også tungmetaller og aluminium. Figur 11 viser resultatene for kobber og sink for perioden 2008-2010. En ser at de laveste konsentrasjonene inntreffer på ettermiddagen når vannføringen er på det laveste.

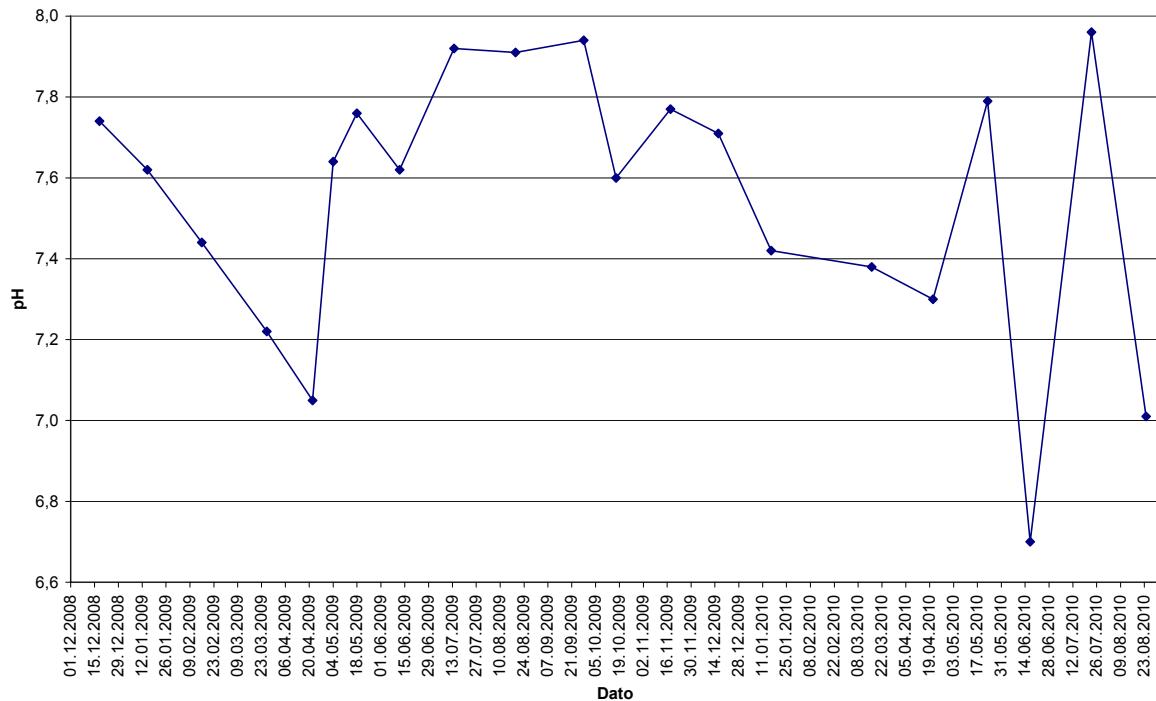
Figur 12. pH-verdier ved utløpet av Hjerkinn-dammen i perioden 2008-2010.

Vannet i dammen har fortsatt en høy pH-verdi som skyldes alkaliske mineraler i avgangen og at avgangen ble tilsatt ekstra kalk i den siset tiden mens deponering pågikk for å stabilisere overflatesedimentet. I 2009-2010 varierte pH-verdien i området 6,7 – 8,0. Figur 12 viser alle pH-verdiene som er målt fra og med desember 2008.

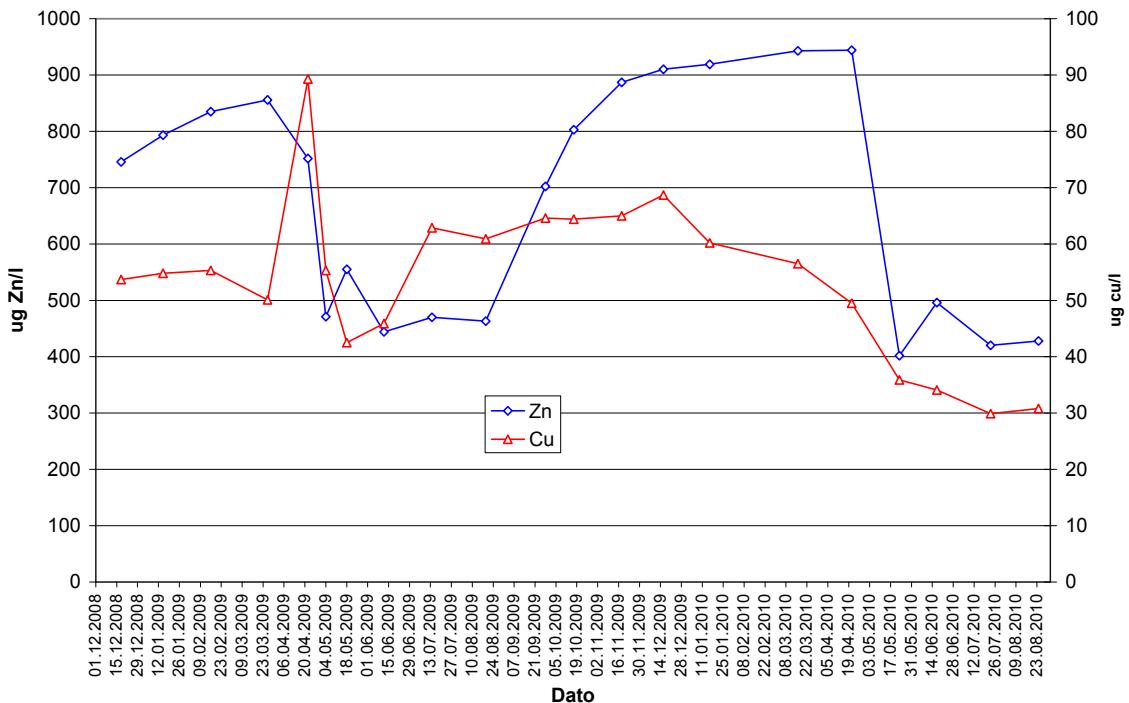
Figur 13. Kobber- og sinkkonsentrasjoner ved utløpet av Hjerkinn-dammen i 2008-2010.

En ser at tungmetallinnholdet har økt en del i utløpsvannet sett i forhold til resultatene for 1998 etter at gruva fikk overløp. Dette gjelder spesielt metallene kobber, sink og kadmium. Figur 13 viser observasjonsmaterialet for kobber og sink siden desember 2008.

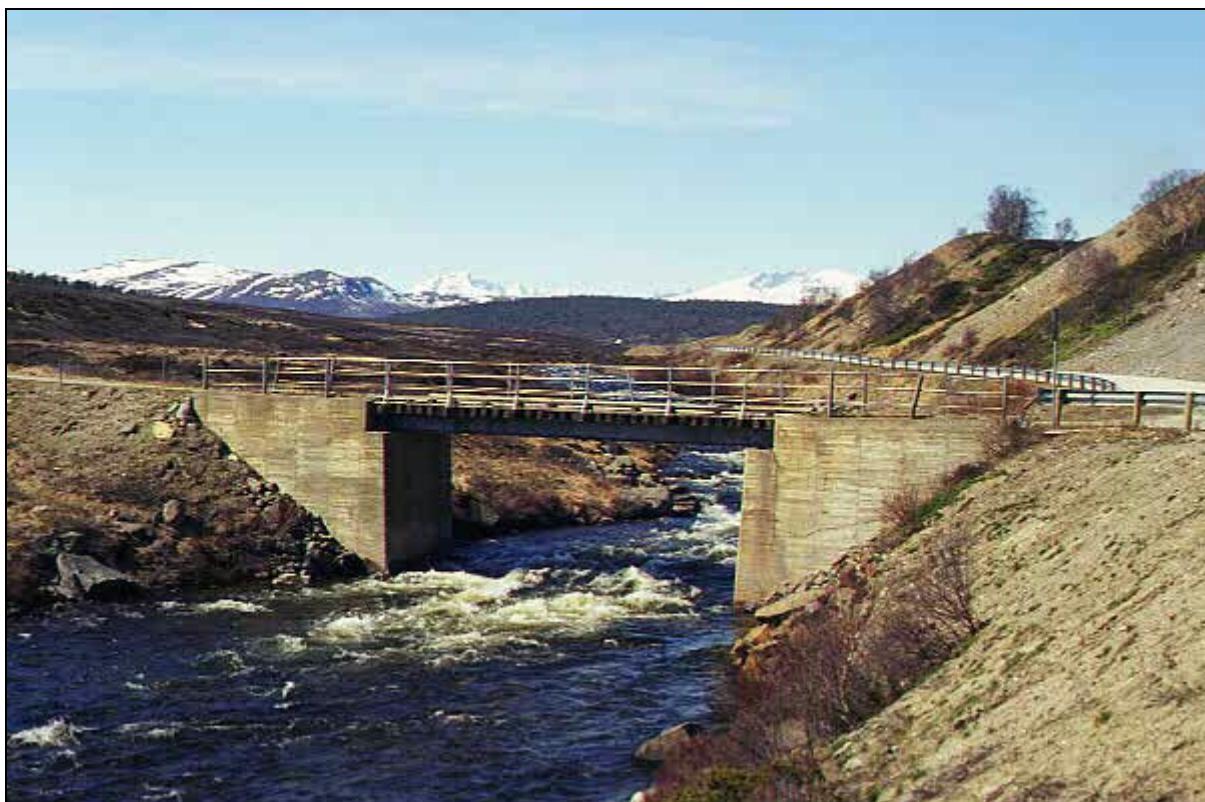
Figur 14. Folla ved Slåi.

En har valgt å kontrollere virkningene mht tungmetallnivåer i Folla som følge av de nye tilførslene fra Hjerkinn-dammen. En har da benyttet stasjonen ved Slåi som ligger et par km nedstrøms Strypbekken som kommer fra dammen. Stasjonen ble prøvetatt i alle år under driften ved Tverrfjellet gruve og fram til og med 1998. Ved denne stasjonen har en også et godt biologisk analysemateriale (bunndyr, fisk) fra tidligere undersøkelser og som ble samlet inn i årene 1970-1998. Figur 14 viser prøvetakingspunktet under bruа.

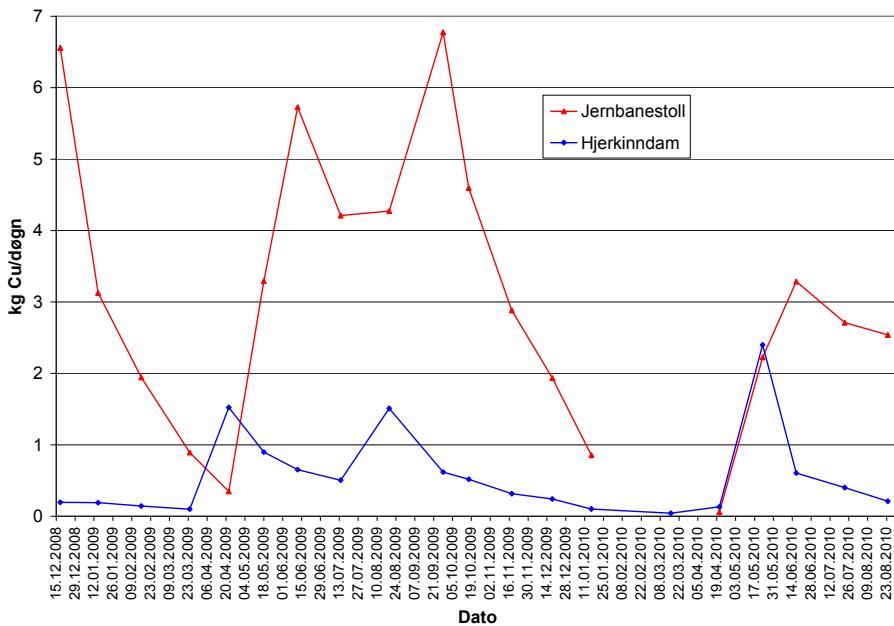
Figur 15. Døgntransport av kobber ved utløpet av rør fra Jernbanestollen og ved utløpet av Hjerkinndammen i perioden 2008-2010.

Ved hjelp av analyseresultat og døgnmiddelvannføring kan en beregne forurensningstransporten. Siden en foretar observasjoner både ved utløpet av Jernbanestollen og ved utløpet av Hjerkinndammen kan det være interessant å sammenligne øyeblikksobservasjoner ved begge målepunkter, I figur 15, figur 16 og figur 17 har en fremstilt grafisk beregnet døgntransport for kobber, sink og jern ved de to prøvetakingsstasjonene.

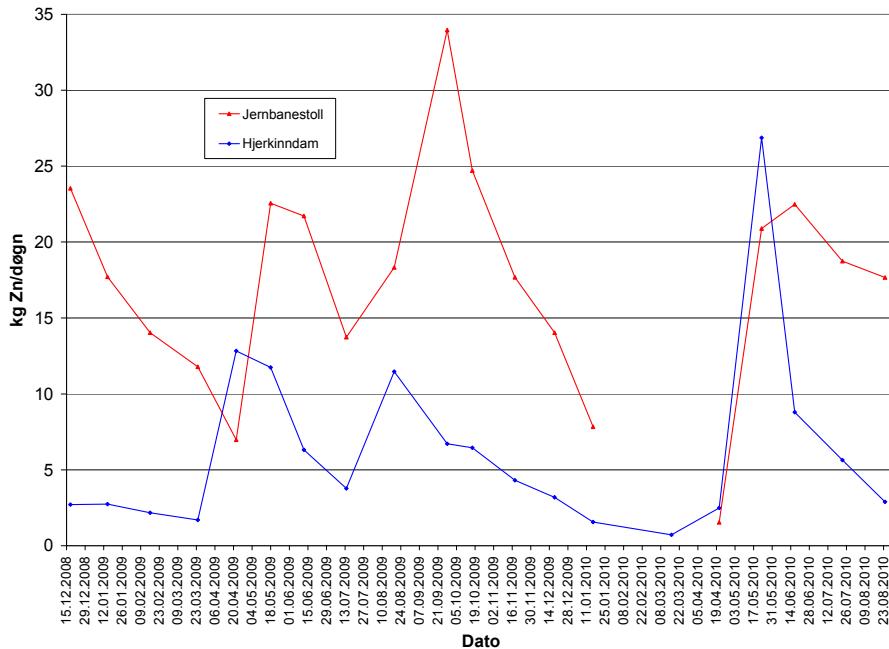
Figur 16. Døgntransport av sink ved uløpet av rør fra Jernbanestollen og ved utløpet av Hjerkinndammen i perioden 2009 – 2010.

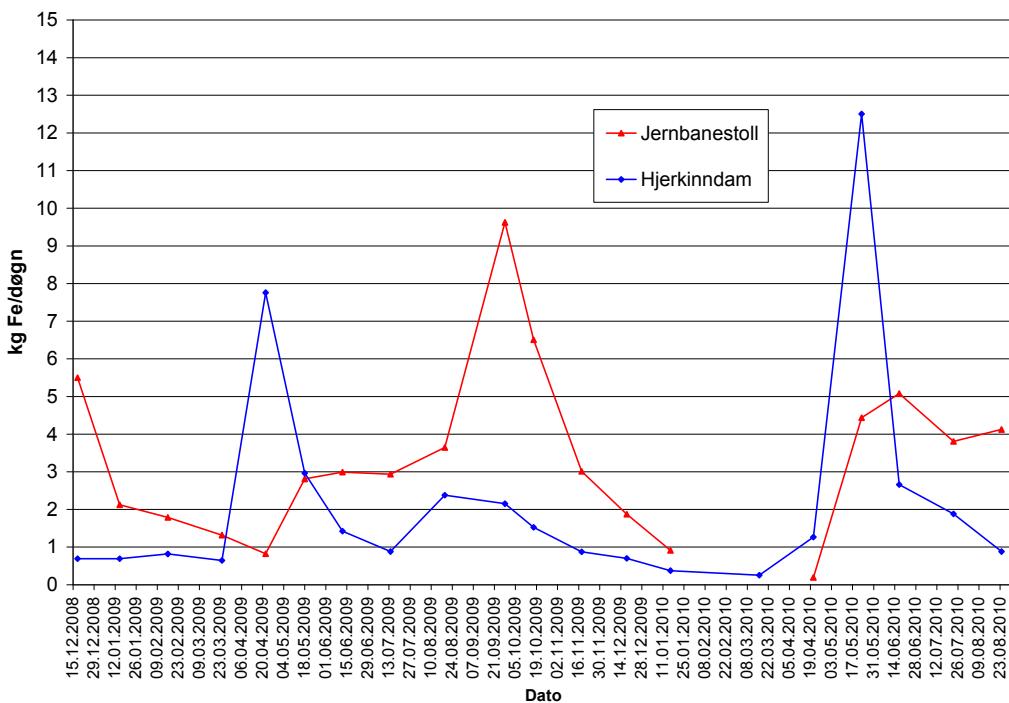
Figur 17. Døgntransport av jern ved utløpet av rør fra Jernbanestollen og ved utløpet av Hjerkinndammen i perioden 2009 – 2010.
